Protokol o podrobné prohlídce

mostního objektu provedené dle Vyhlášky MD č. 177/95 Sb.,
a předpisu SZDC S5 Správa mostních objektů

TÚ 0351 Janovice nad Úhlavou (mimo) – Domažlice (mimo)		DÚ 10 Kout na Šumavě – Domažlice		evd. km 29,099
Objekt	Most	šířá trať	Vžitý název: Smolov	
délka mostu 178,24 m	počet otvorů 12	počet kolejí na mostě 1	Elektrizace: ne	
Objednatel: SZDC, s.o., OŘ Plzeň		rychlost na mostě / rychlost traťová [km/h]: 60/60	traťová třída zatížení s přidruženou rychlostí C3-60	
Návrh hodnocení stavebního stavu	2/2	Vedoucí regionálního pracoviště	Vít Šrámek	Rok podrobné prohlídky 2019

PROTOKOL O PODROBNÉ PROHLÍDCE

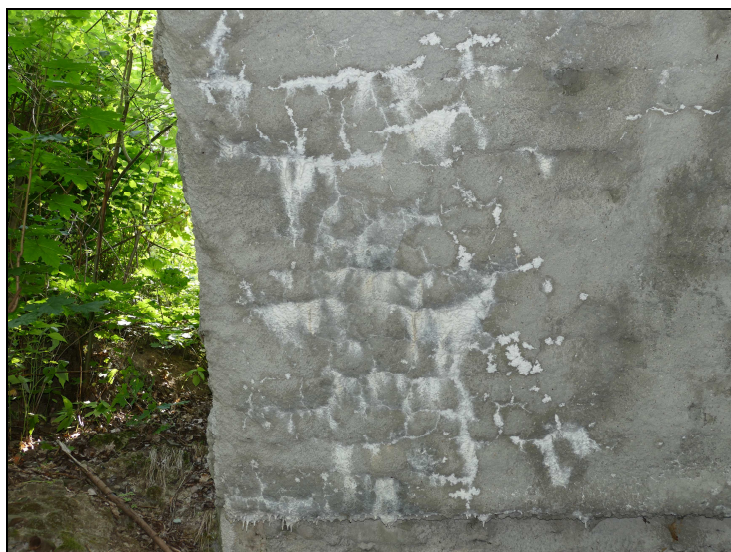
- Z pohledu NK – dolní líc: patrné průsaky vody s výluhy pojiva, tvorba vápenných krust, ojediněle krápníků, povrchová úprava popraskaná, s trhlinami š. do 0,5 mm, lokálně vzdutá, uvolněná
- Patrné průsaky vody s výluhy pojiva v oblasti paty klenby (viz foto č. 1)
- Čelní zdi: pod uložením římsy průsaky vody s výluhy pojiva
- Římsy: okolo odvodnění průsaky vody s výluhy pojiva. Horní plocha místně s příčnými trhlinami šířky 0,2 mm
- Táhla s deskami: PKO zničená – koroze

Foto č. 1- Konstrukce K 01 – z podhledu vlevo – výluhy pojiva (foto 2019)

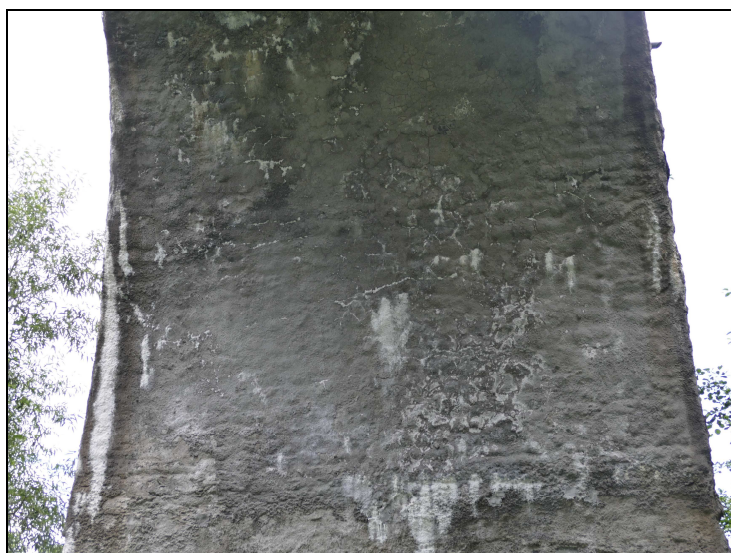
- Z pohledu NK – dolní líc: patrné průsaky vody s výluhy pojiva, tvorba vápenných krust, ojediněle krápníků, povrchová úprava popraskaná, s trhlinami š. do 0,5 mm, lokálně vzdutá, uvolněná
- Patrné průsaky vody s výluhy pojiva v oblasti paty klenby (viz foto č. 2)
- Čelní zdi: pod uložením římsy průsaky vody s výluhy pojiva
- Čelní zeď vpravo: nárůst stromku
- Římsy: okolo odvodnění průsaky vody s výluhy pojiva. Povrchově zvětralé. Horní plocha místně s příčnými trhlinami šířky 0,2 mm

Foto č. 2 - Konstrukce K 03 – z podhledu vlevo – výluhy pojiva (foto 2019)

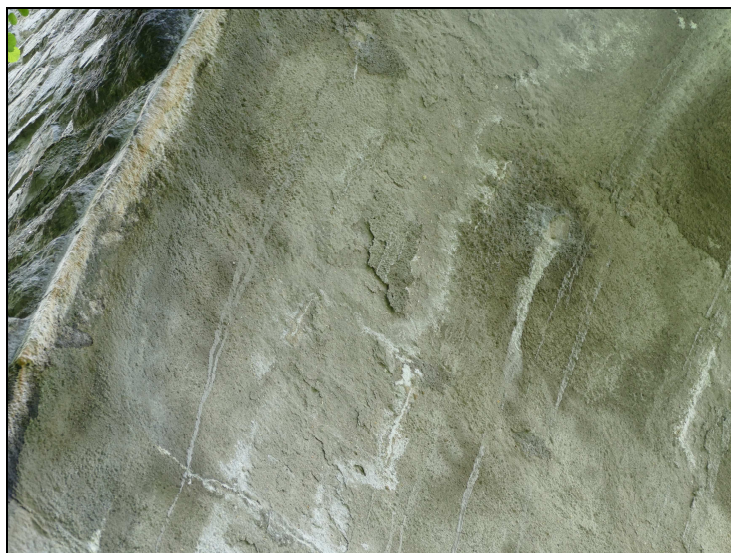
- Z pohledu NK – dolní líc: patrné průsaky vody s výluhy pojiva, tvorba vápenných krust, ojediněle krápníků, povrchová úprava popraskaná, s trhlinami š. do 0,5 mm, lokálně vzdutá, uvolněná (viz foto č. 3)
- Patrné průsaky vody s výluhy pojiva v oblasti paty klenby
- Čelní zdi: pod uložením římsy průsaky vody s výluhy pojiva. lokálně nárůst mechu a travin
- Čelní zeď vpravo: nárůst stromku
- Římsy: okolo odvodnění průsaky vody s výluhy pojiva. Povrchově zvětralé

Foto č. 3 – Konstrukce K 04 – z podhledu– výluhy pojiva, odloupaná omítka, vzdutá (foto 2019)

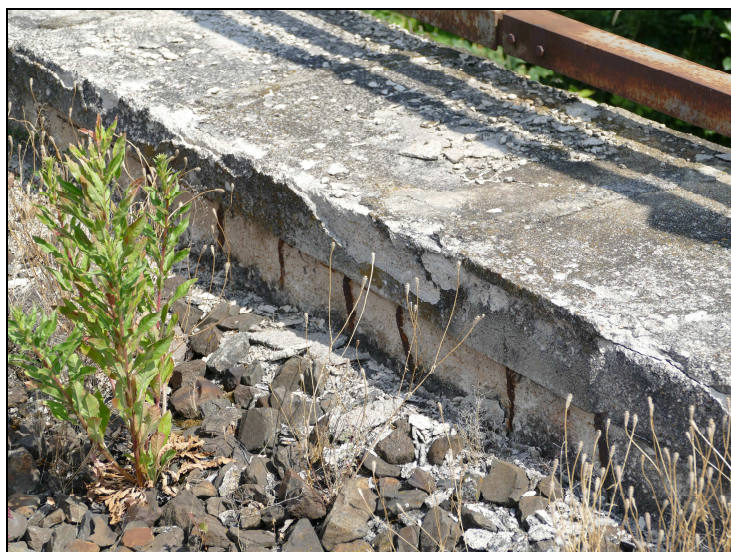
Pozn.: horní plocha pravé římsy místy v celé délce mostu zvětřelá (degradovaná) do hl. až 10-20 mm, lokálně s obnaženou výztuží (viz foto č. 4 a č. 6)

Foto č. 4- Na konci – římsa vpravo – degradace, obnažení výztuže

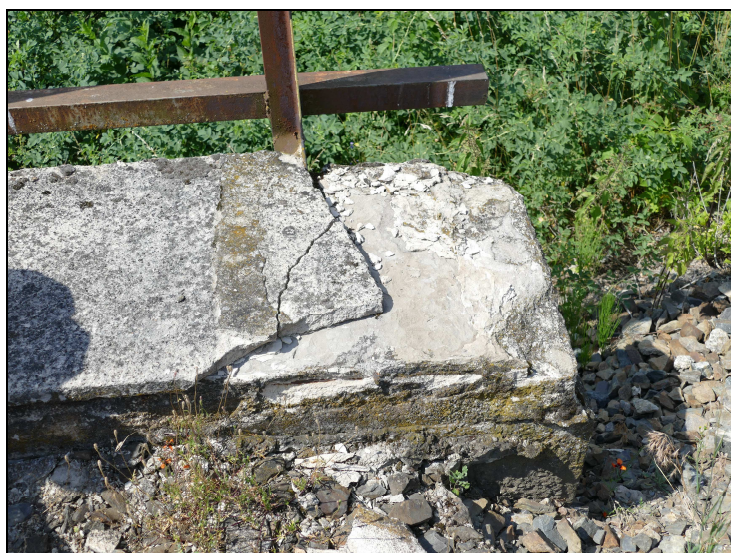
- Spárování zdiva místy popraskané
- Lokálně průsaky vody s výluhy pojiva
- Římsa povrchově degraduje, lokální příčné trhliny šířky až 1 mm, na konci odpadá horní vrstva betonu v ploše 500/600 mm (zhoršení stavu od PPM 2016) (viz foto č. 5)

Foto č. 5 - Opěra O 02 – křídlo římsa vlevo – odpadlý povrch (foto 2019)

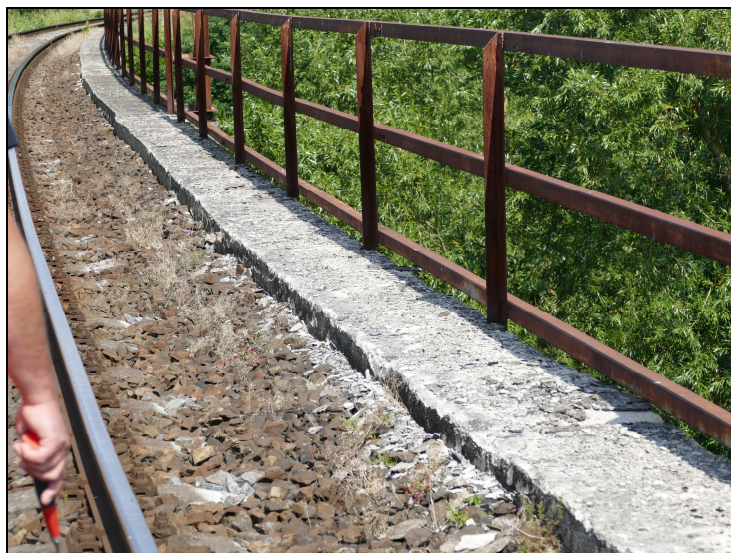
Foto č. 6 – římsa vpravo – degradace horní plochy (foto 2019)
