Protokol o podrobné prohlídce

mostního objektu provedené dle Vyhlášky Ministerstva dopravy č. 177/1995 Sb.
a předpisu Správy železnic SŽDC S5 Správa mostních objektů

TÚ 0561 Postoloprty (mimo) – Louny (mimo) (vč. Louny předm.)		DÚ 12 Bažantnice – Březno u Postoloprty		Evd. km 1,900
Objekt most	Úsek trati Širá trať	Vžitý název Velký Langr přes Ohří Postoloprty		
Délka mostu 173,20 m		Počet otvorů 4	Počet kolejí 1	Elektrizace ne
Objednatel Správa železnic, státní organizace OR Ůstí nad Labem		Rychlost na mostě / traťová [km/h] 70/70		Traťová třída zatížení s přidruženou rychlostí C3 - 70
Návrh hodnocení stavebního stavu 1/2		Odpovědný pracovník vykonavatele Jindřich Bartoš		Rok podrobné prohlídky 2021

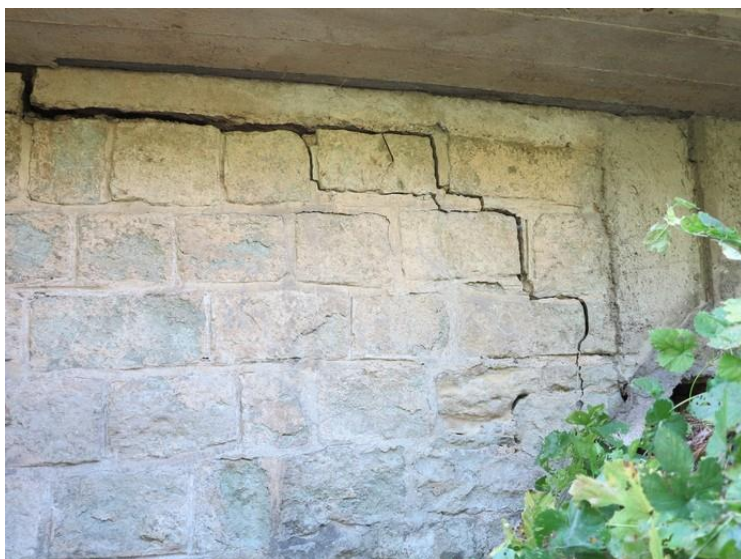
- Římsa (chodník) odtržená - nadzvednutá v místech závěrné zdi o 50 – 75 mm a nad částí křídla o 30 mm, následně je ve zdivu křídla stupňovitá rozvětvená trhlina po spárách i přes kameny, šířka trhliny je 5 – 10 mm (foto č. 1).

- Odtržené římsy (chodníky) křídel a trhliny v křídlech

Foto č. 1
O 01 – nadzvednutá římsa a
trhlina v křídle vlevo

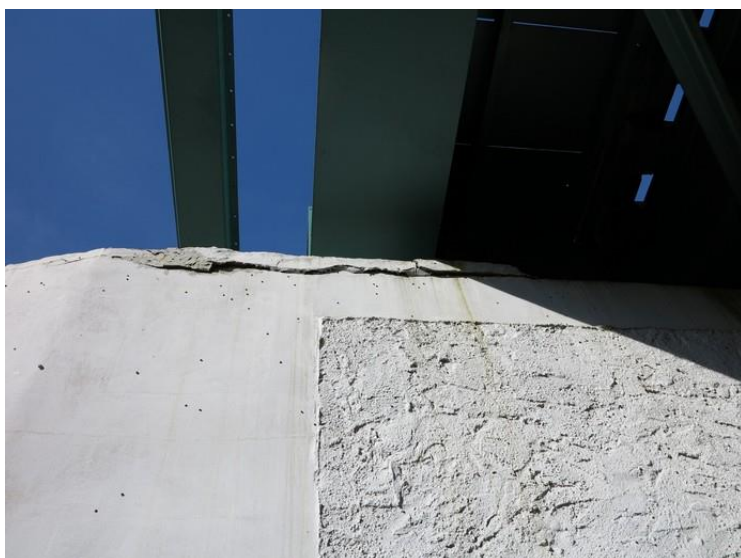
- V horní části pilíře jsou z obou líců trhliny s průsaky a výluhy.
Část horní plochy hlavy pilíře zní při poklepu dutě, místy patrné trhliny šířky 0,1 mm.
Směrem do otvoru č. 1 vpravo se horní plocha odpojuje, beton je vzdutý.
Směrem do otvoru č. 2 vpravo je horní plocha pilíře oddělená, beton je silně vzdutý (viz foto č. 2).
Vpravo na horní ploše je od zalití ložiska K 01 šikmá trhlina s rozevřením až 6 mm (viz foto č. 3).
Vpravo jsou okolo ložiska K 02 nepravidelné trhliny s rozevřením až 4 mm (viz foto č. 4).
Vpravo na horní ploše jsou nepravidelné trhliny s rozevřením 1 - 3 mm.
Vpravo se horní hrana odpojuje od uložení konstrukcí vpravo po celém obvodu.
Vlevo za pevným ložiskem nosné konstrukce K 01 na styku se zalitím ložiska (v prostoru mezi ložisky K 01 a K 02) je betonová vrstva úpravy horní plochy úložného prahu plošně odpadaná.

Foto č. 2
P 01 – horní část směrem do
otvoru č. 2, vzdutá horní
plocha

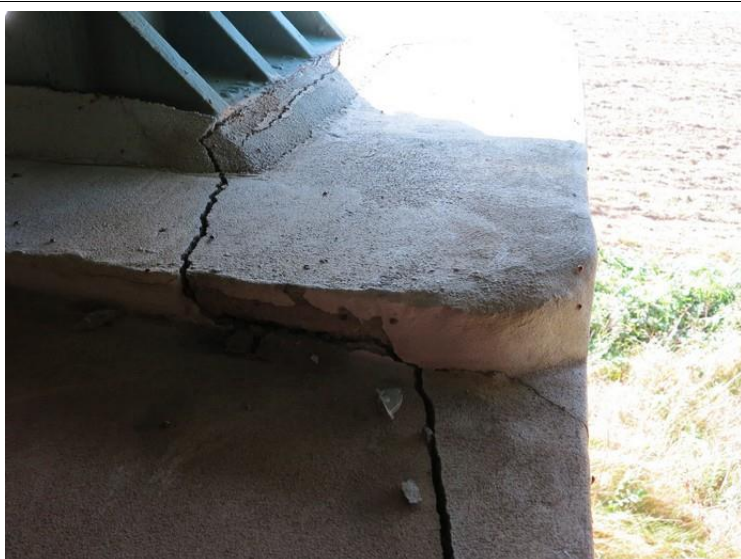
- Trhliny okolo uložení na horní ploše vpravo.
- Trhliny z líců pilíře a odpojení horních hran vpravo.

Foto č. 3
P 01 – horní plocha vpravo
u uložení K 01, trhlina

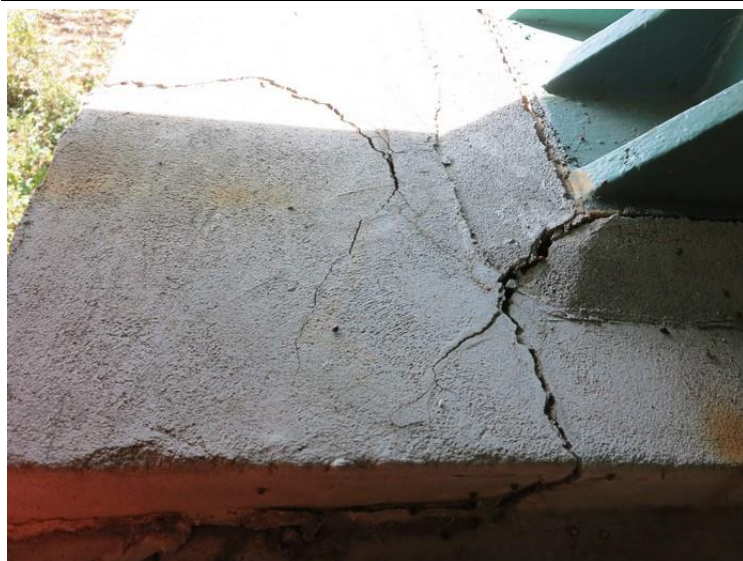
Foto č. 4
P 01 – trhliny v místě
uložení K 02

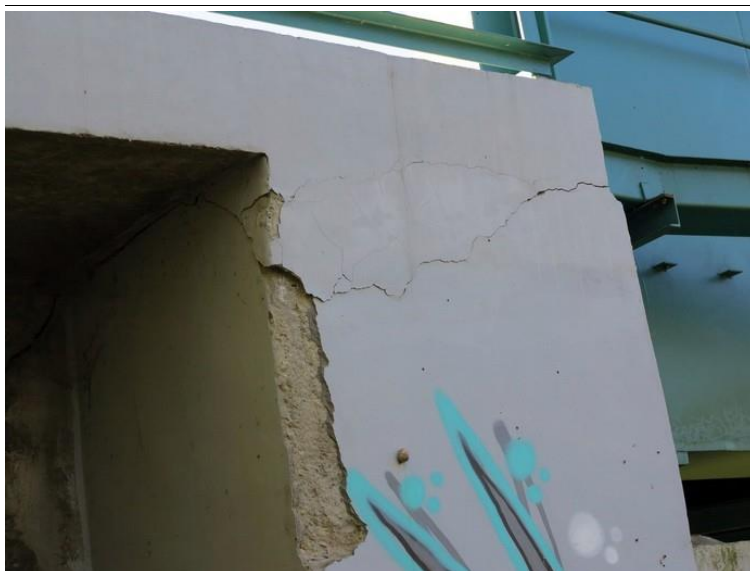
- Vlevo odtržená římsa (chodník), trhlina v křídle.
- Na závěrné zdi vlevo z líce porušená a odpadá sanační povrchová úprava.

Foto č. 5
O 02 – závěrná zed' vlevo
z líce, trhliny a odpadlá
úprava

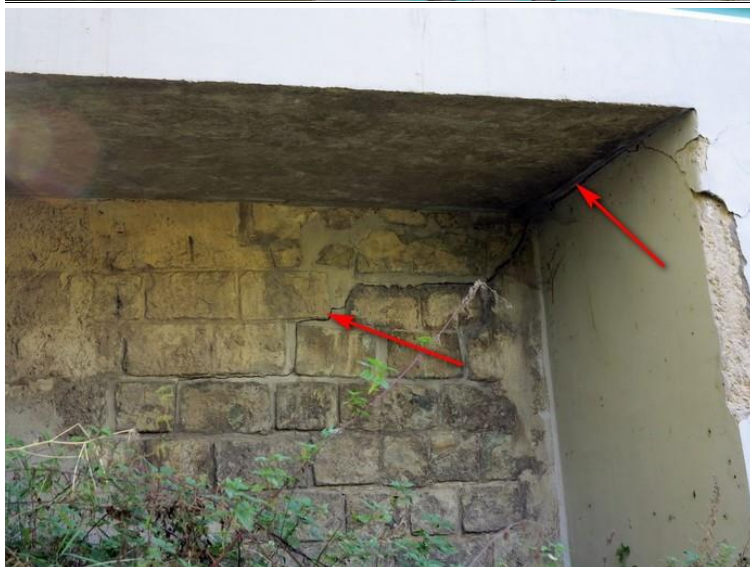
Foto č. 6
O 02 – křídlo vlevo
nadzvednutí římsy a trhlina
v křídle vlevo
