# Protokol o podrobné prohlídce

mostního objektu provedené dle Vyhlášky MD č. 177/95 Sb.,  
a předpisu SZDC S5 Správa mostních objektů

TÚ 0211 Vojtanov st.hr. - Cheb (mimo)		DÚ 20 Františkovy Lázně – Cheb		evd. km 73,120
Objekt	Most	Širá trať	Vžitý název: Chebský viadukt	
délka mostu	349,00 m	počet otvorů	17	elektrizace: ano
Objednatel: SZDC, s.o., OŘ Ústí nad Labem		rychlost na mostě / rychlost traťová [km/h]: 90/90		Traťová třída zatížení s přidruženou rychlostí D3 – 90
návrh hodnocení stavebního stavu 2/2		Vedoucí regionálního pracoviště Vít Šrámek		Rok podrobné prohlídky 2019

# **PROTOKOL O PODROBNÉ PROHLÍDCE**

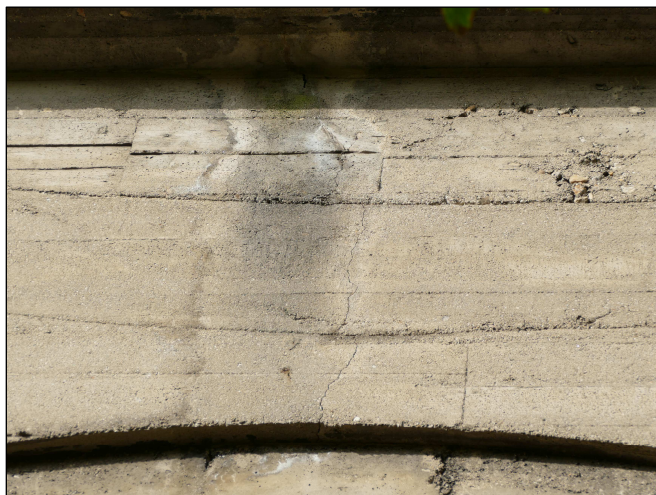
- oboustranně 3 x svislá trhlina šířky 1 mm na celou výšku římsy s přechodem do čelní zdi (až na celou výšku – viz foto č. 1)
- Otvor č. 01 sídlo bezdomovců – v době PPM 2019 obydlené

foto č. 01 – K 01 – svislé trhliny v čelní zdi vlevo

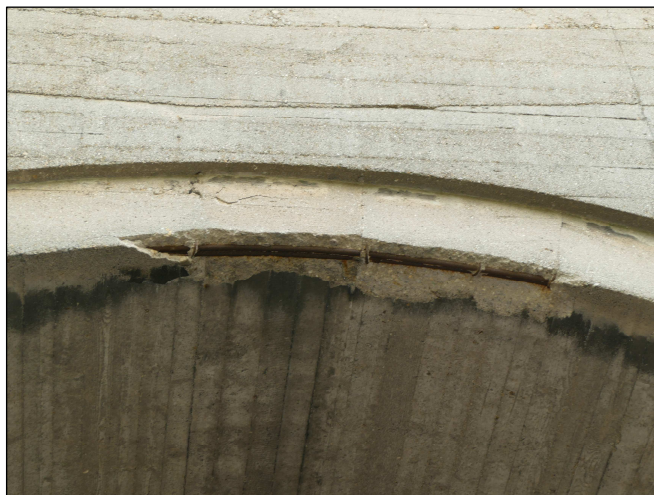
- vpravo hrana klenby na několika místech popraskaná - odpadaná, zde i degradace betonu a odhalena výztuž s korozí (zejména u vrcholu – viz foto č. 2), možnost dalšího odpadávání hrany - trhliny při dolní hraně po celém obvodu

foto č. 2- K 01 – odpadlá dolní hrana vpravo

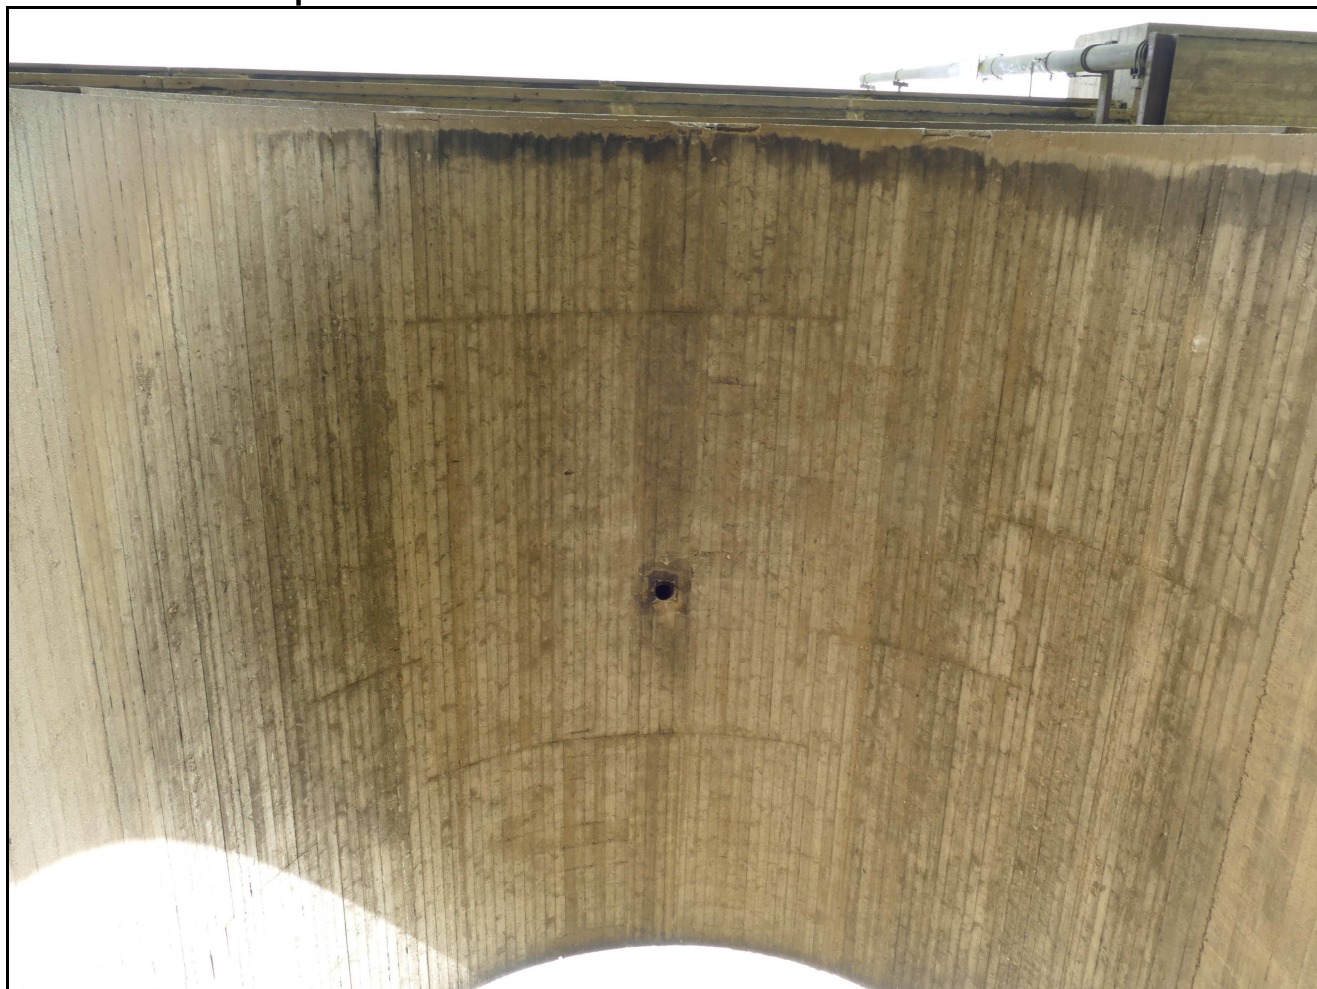
- Podhled NK:
  - v oblasti podélné výztuže na jednotlivých místech pohledový beton popraskaný - podélné trhliny, místy odhalena výztuž (degradace – nedostatečné krytí)

- vpravo hrana klenby na několika místech popraskaná - odpadaná, zde i degradace betonu a odhalena výztuž s korozí, možnost dalšího odpadávání hrany - trhliny při hraně

- oboustranně 4 – 6 x svislá trhlina šířky 1 mm na celou výšku římsy s přechodem do čelní zdi (až na celou výšku)
- Rozpěrné klenby v otvoru
  - z podhledu s výluhy pojiva

**Foto č. 03 – K 02 – pohled K 02**

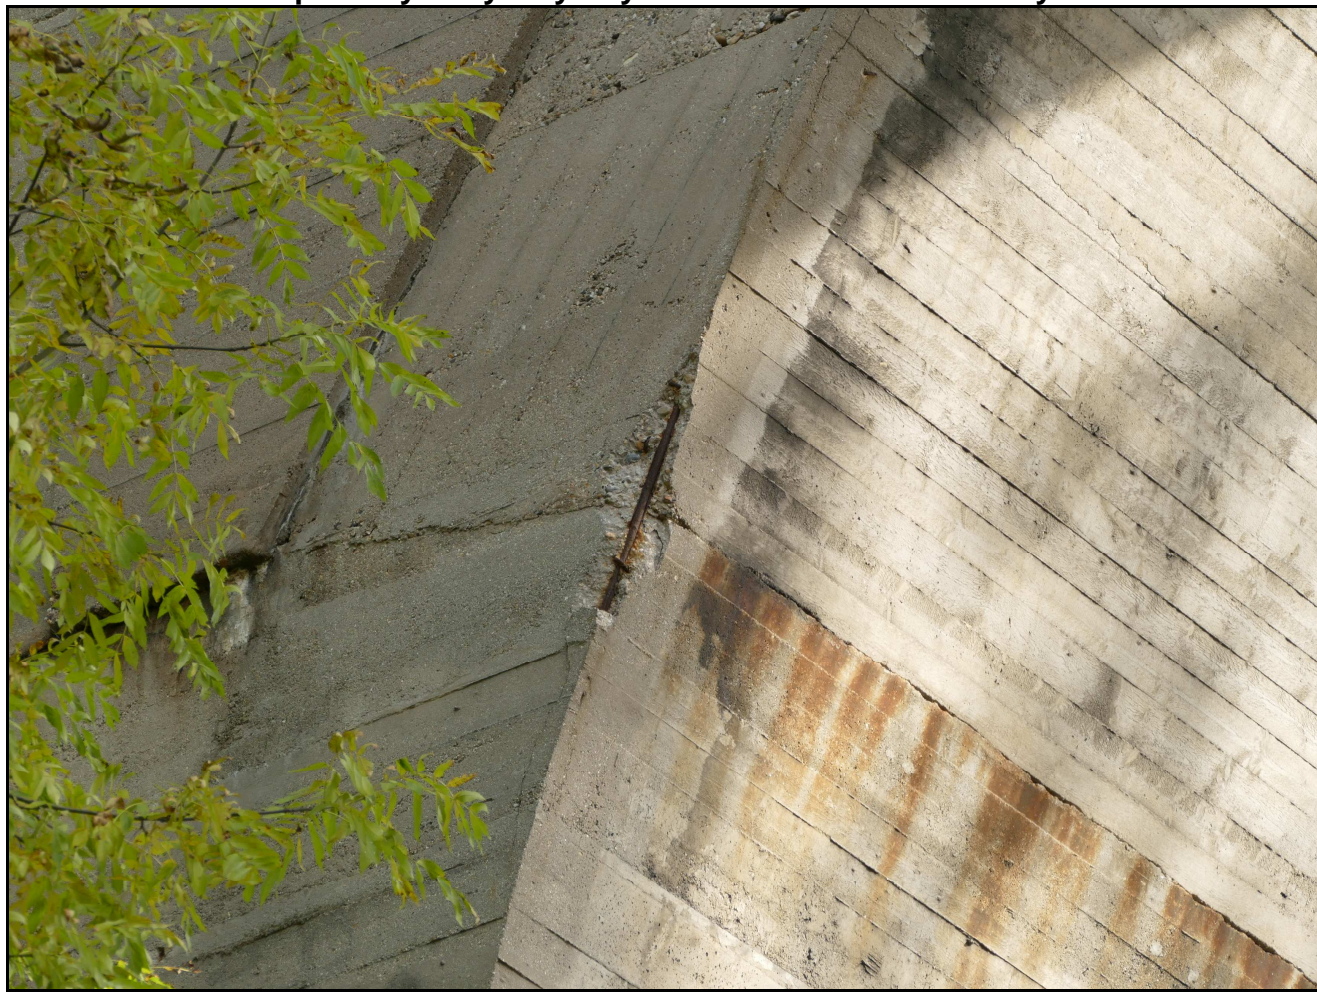
- vpravo hrana klenby na několika místech popraskaná - odpadaná, zde i degradace betonu a odhalena výztuž s korozí, možnost dalšího odpadávání hrany - trhliny při hraně – **nejvíce nad patou klenby P 02 (zde 2 x obnažená výztuž v délce až 500 mm) (viz foto č. 4) + obnažené 3 pruty výztuže nad patou P 03 vpravo v délce až 1000 mm (trhlina na dolní hraně)**

**Foto č. 04 – K 03 – průsaky vody s výluhy rzi nad P 02 + obnažená výztuž**

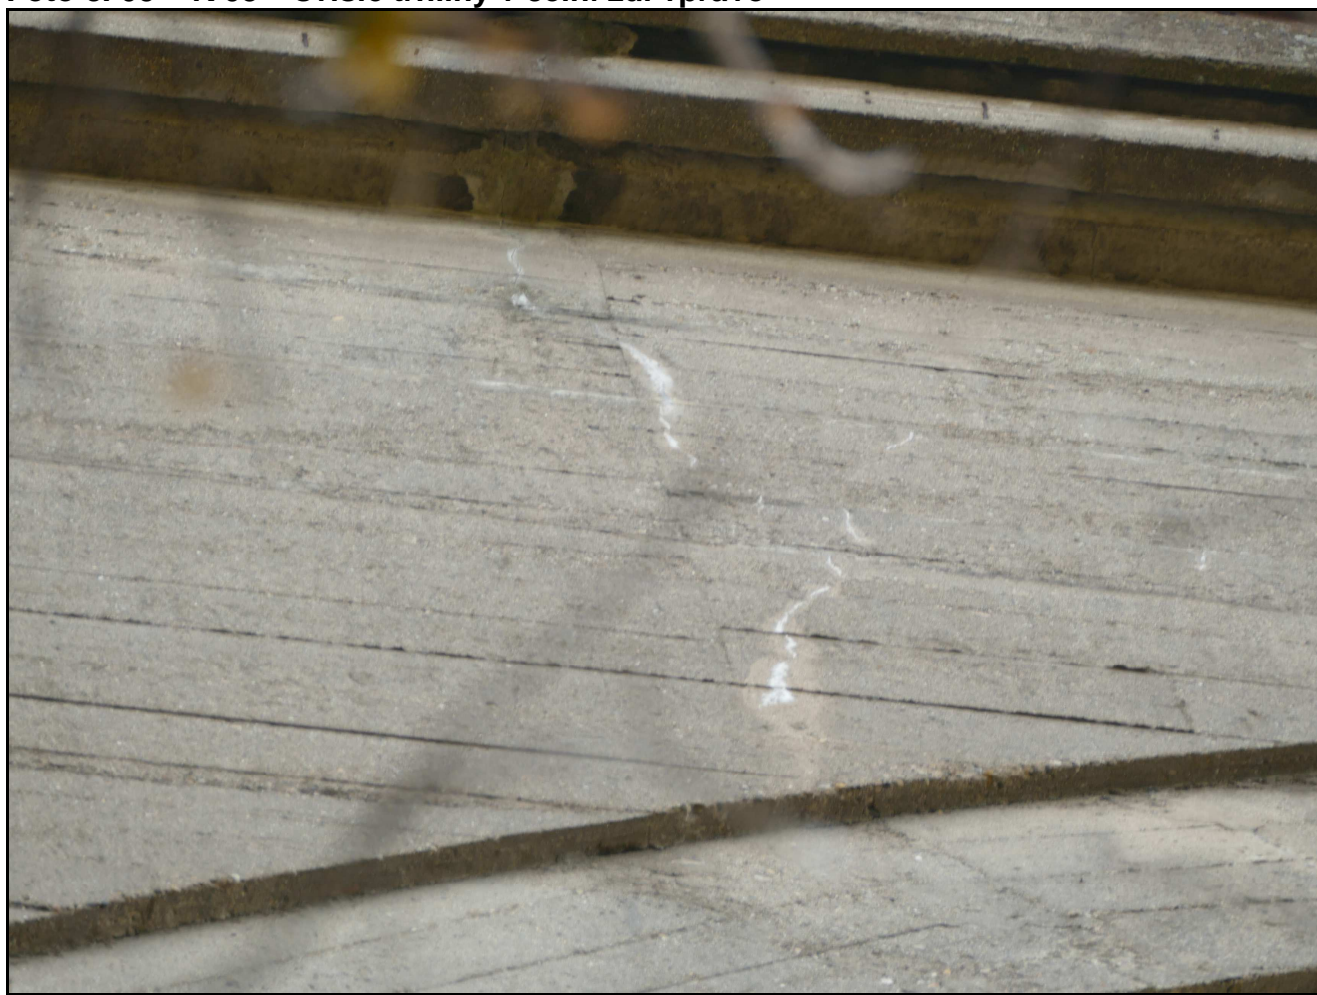
- oboustranně cca 3 x svislá trhlina šířky 1 mm na celou výšku římsy s výluhy (viz foto č. 5)
  - v celé délce římsy nedostatečné krytí výztuže

**Foto č. 05 – K 03 – svislé trhliny v čelní zdi vpravo**

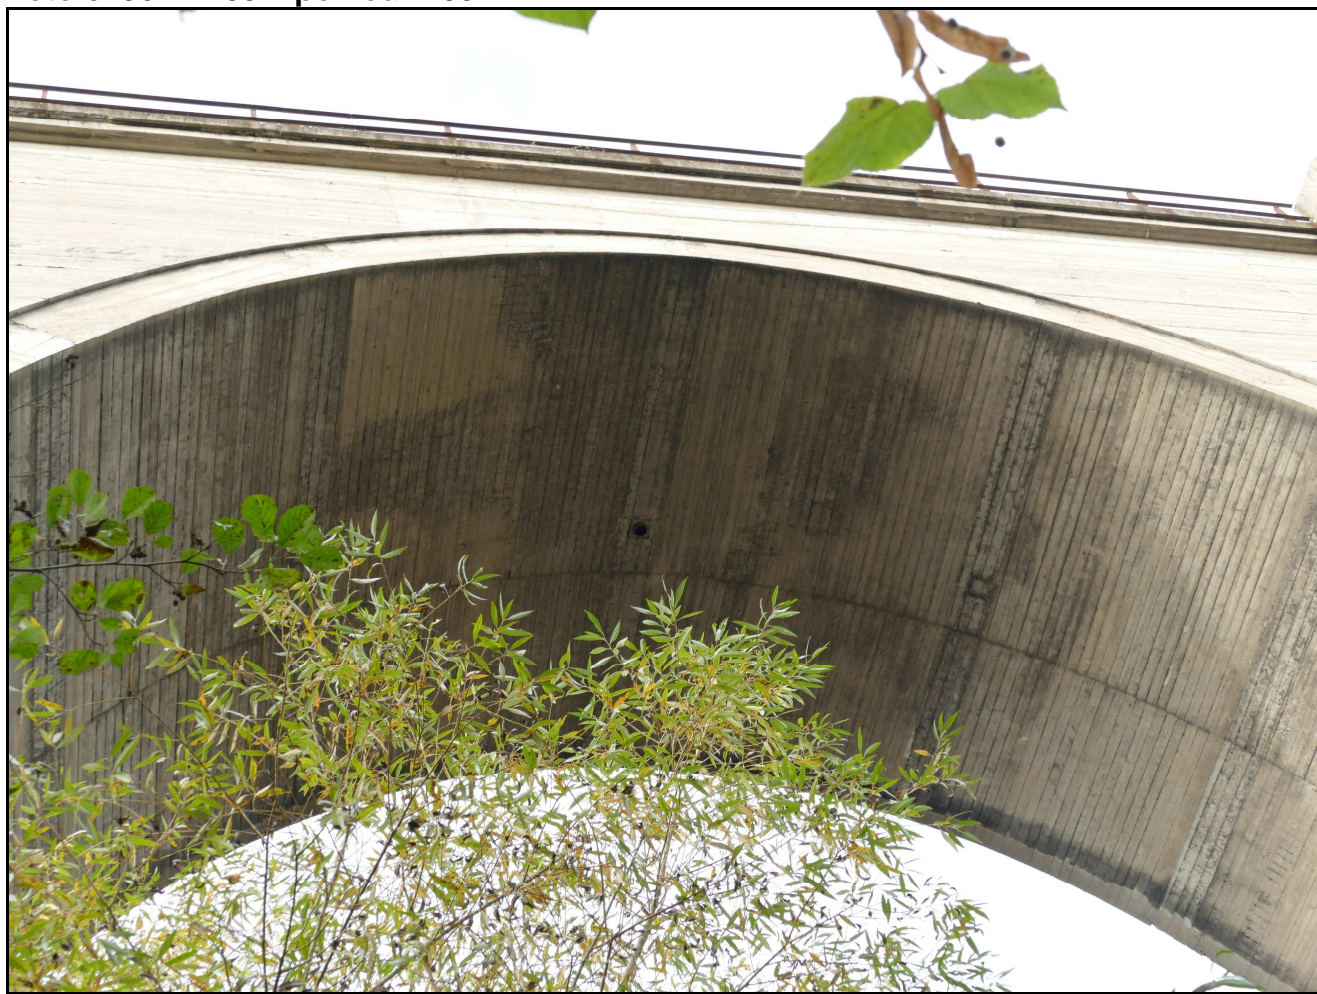
**Foto č. 06 – K 05 – pohled K 05**

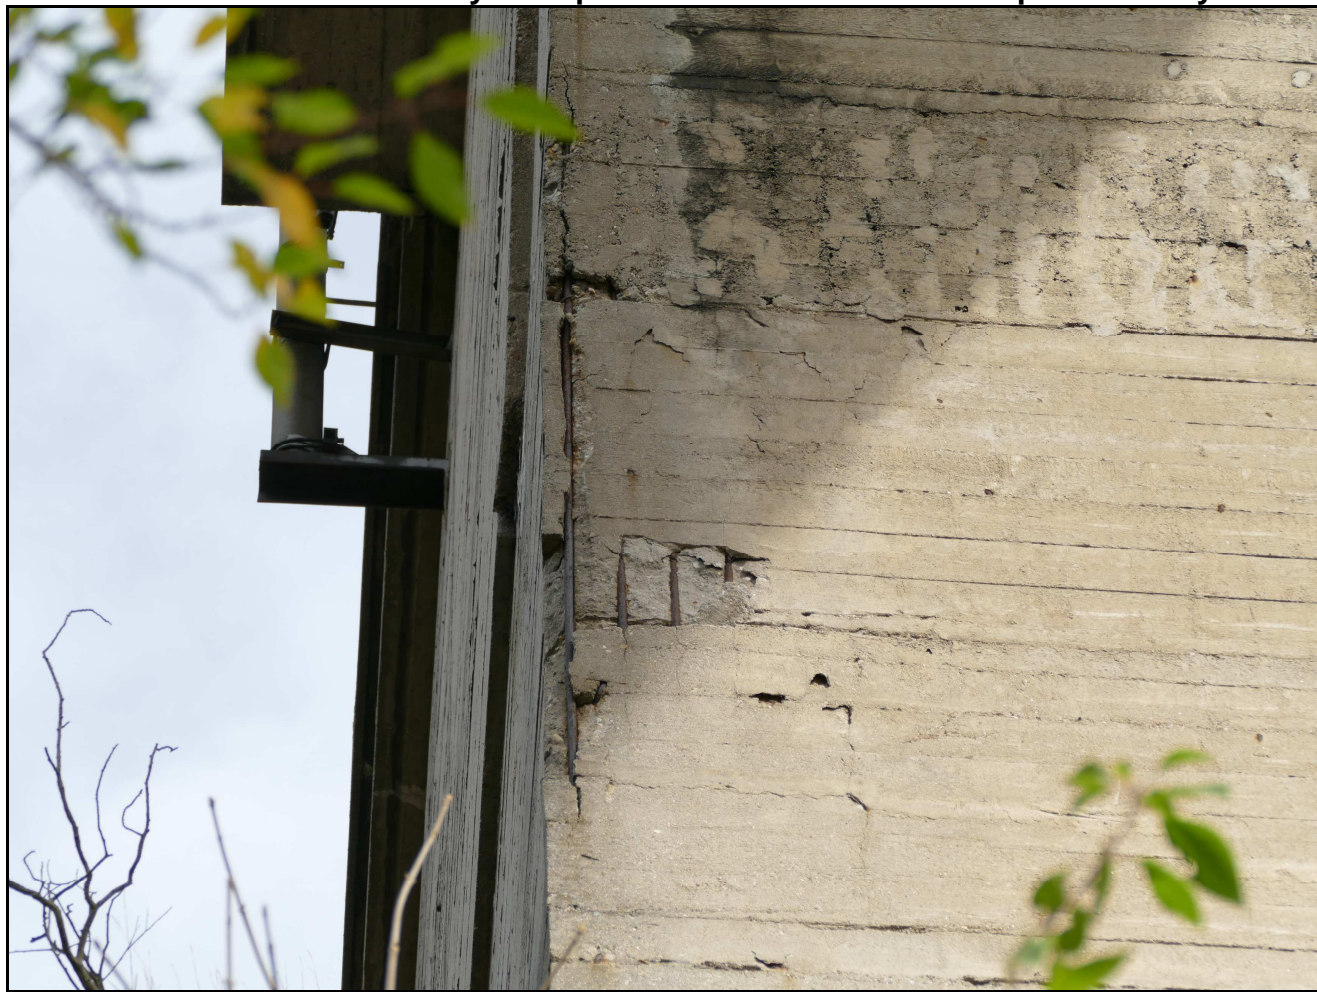
- obnažená výztuž vpravo nad P 05 v oblasti nad patou klenby (viz foto č. 7)
- Čelní zdi a římsy:
  - lokální výluhy pojiva, popř. výluhy nečistot (rzi) - z pracovních spár, z trhlin (š. trhlín do 1 mm) a z dilatačních spár, mapy po průsacích a stékání vody

**Foto č. 07 – K 05 – obnažená výztuž vpravo nad P 05 v oblasti nad patou klenby**

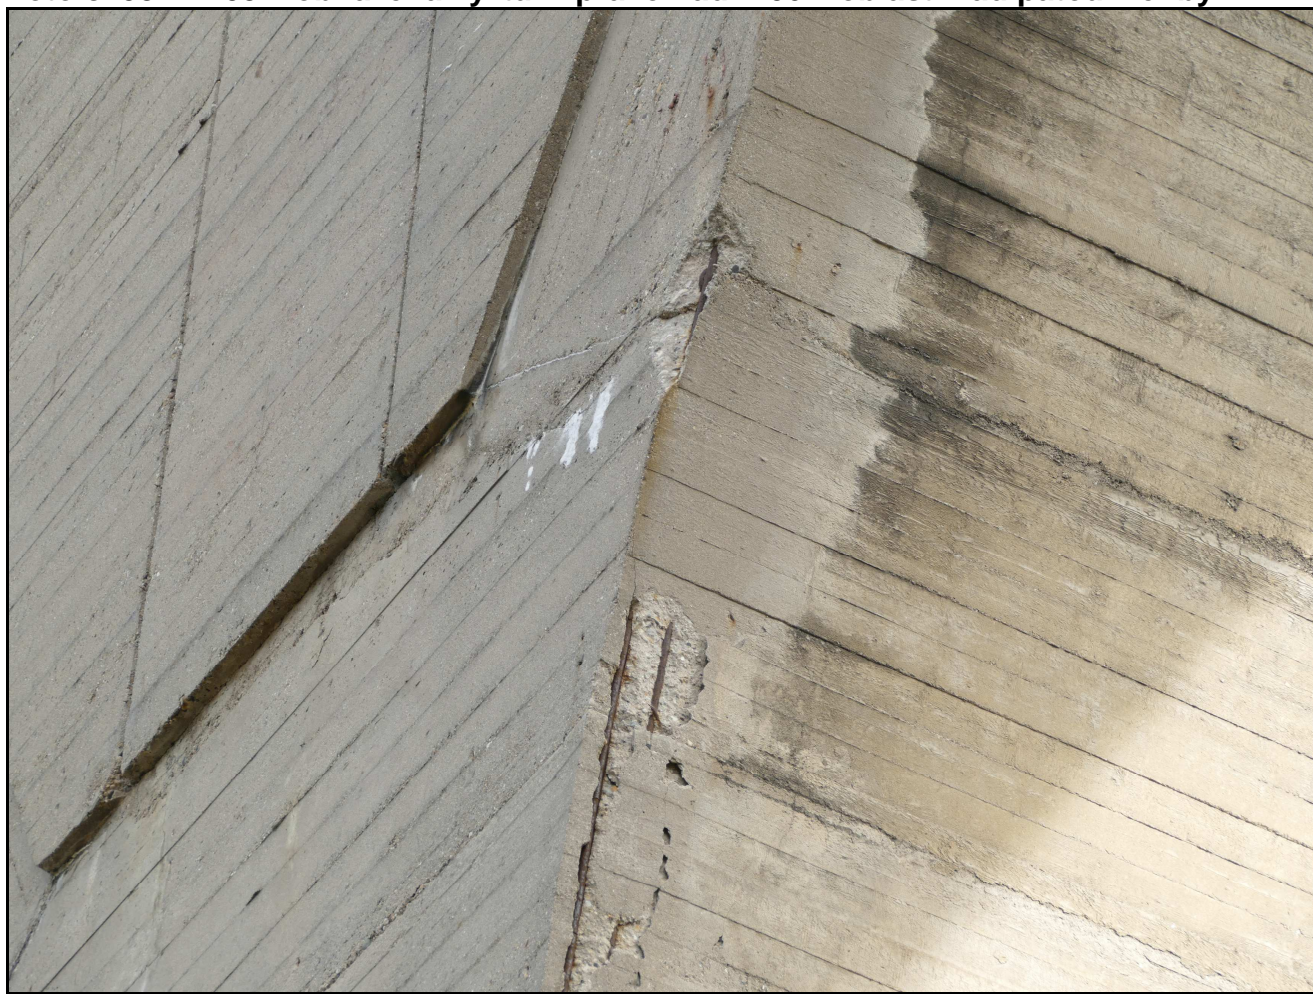
- obnažená výztuž vpravo nad P 06 v oblasti nad patou klenby (viz foto č. 8)
- Čelní zdi a římsy:
  - lokální výluhy pojiva, popř. výluhy nečistot (rzi) - z pracovních spár, z trhlin (š. trhlin do 1 mm) a z dilatačních spár, mapy po průsacích a stékání vody

**Foto č. 08 – K 05 – obnažená výztuž vpravo nad P 06 v oblasti nad patou klenby**

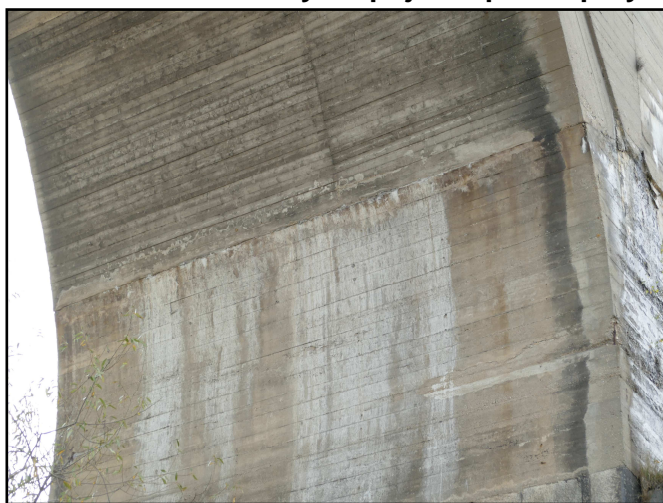
**Foto č. 09 – K 08 – výluh pojiva z prac. spáry**

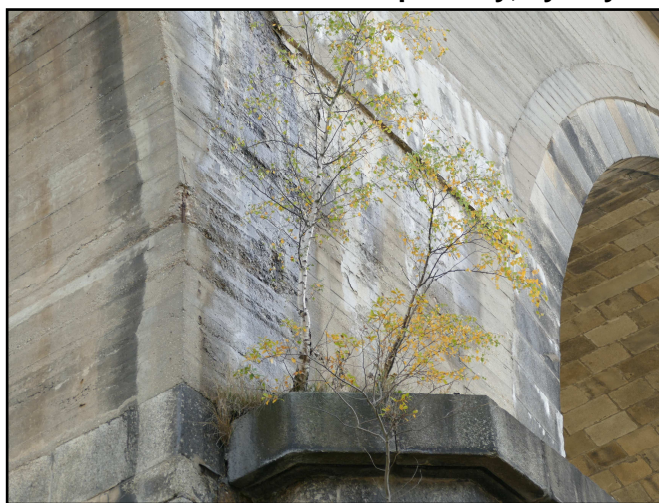
**Foto č. 10 – K 08 – čelní zeď průsaky, výluhy**

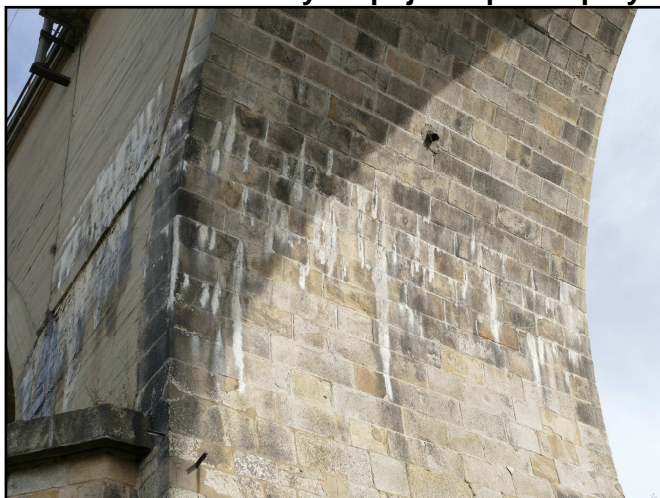
**Foto č. 11 – K 08 – výluh pojiva z prac. spáry**

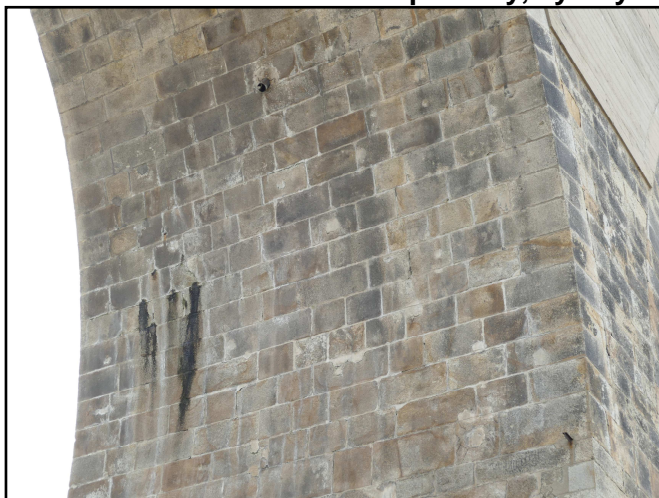
- z čelní strany vpravo nad pilířem P 09 výluhy pojiva (na straně K 10 aktivní průsaky)
  - lokální výluhy pojiva, popř. výluhy nečistot (rzi) - z pracovních spár, z trhlin (š. trhlin do 1 mm) a z dilatačních spár, mapy po průsacích a stékání vody

**Foto č. 12 – K 08 – čelní zeď průsaky, výluhy**

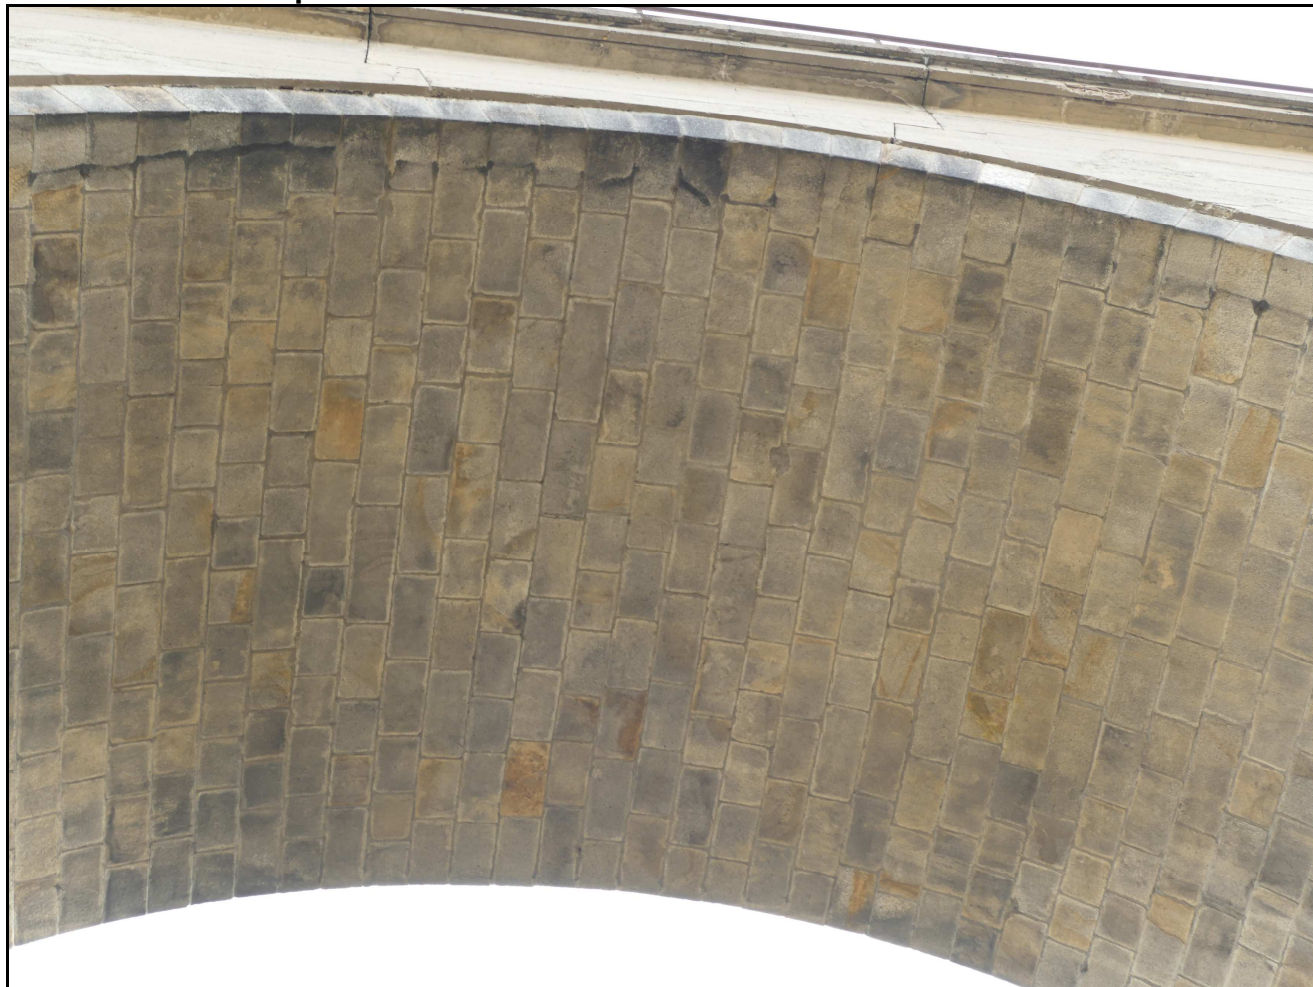
**Foto č. 13 – K 10 – pohled K 10**

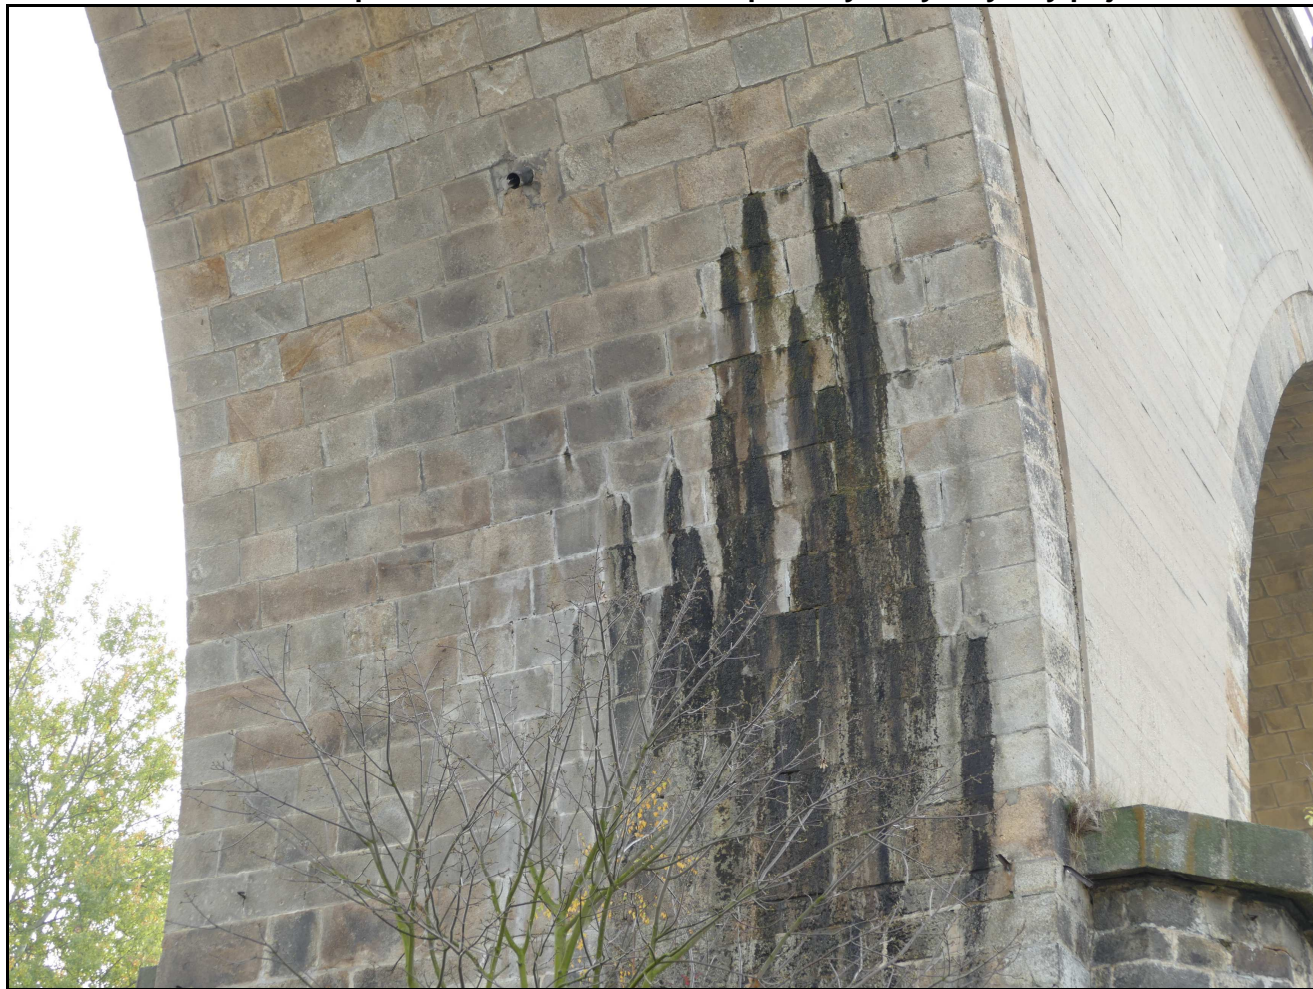
- **vlevo nad pilířem P 11 aktivní zřetelné průsaky vody a výluhy pojiva**
  - nad pilíři v kamenných zdivech místy zdící malta degradovaná
  - ojediněle v dilatačních spárách narostlá drobná vegetace

**Foto č. 14 – K 11 – nad pilířem P 11 aktivní zřetelné průsaky vody a výluhy pojiva**

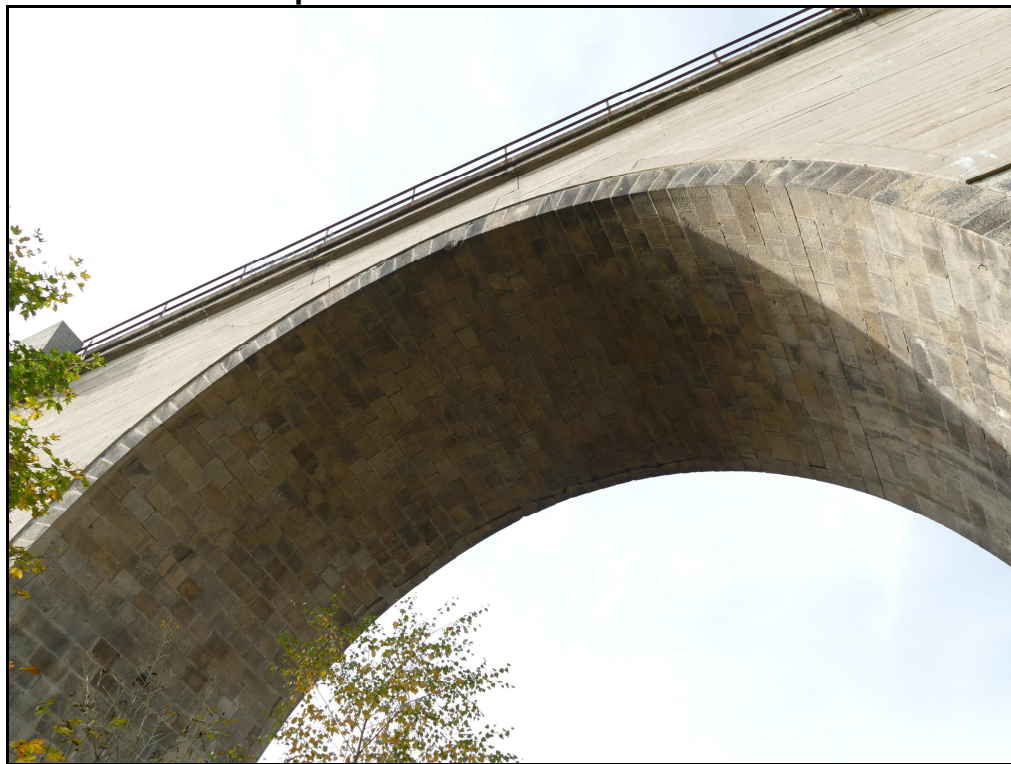
**Foto č. 15 – K 13 – pohled K 13**

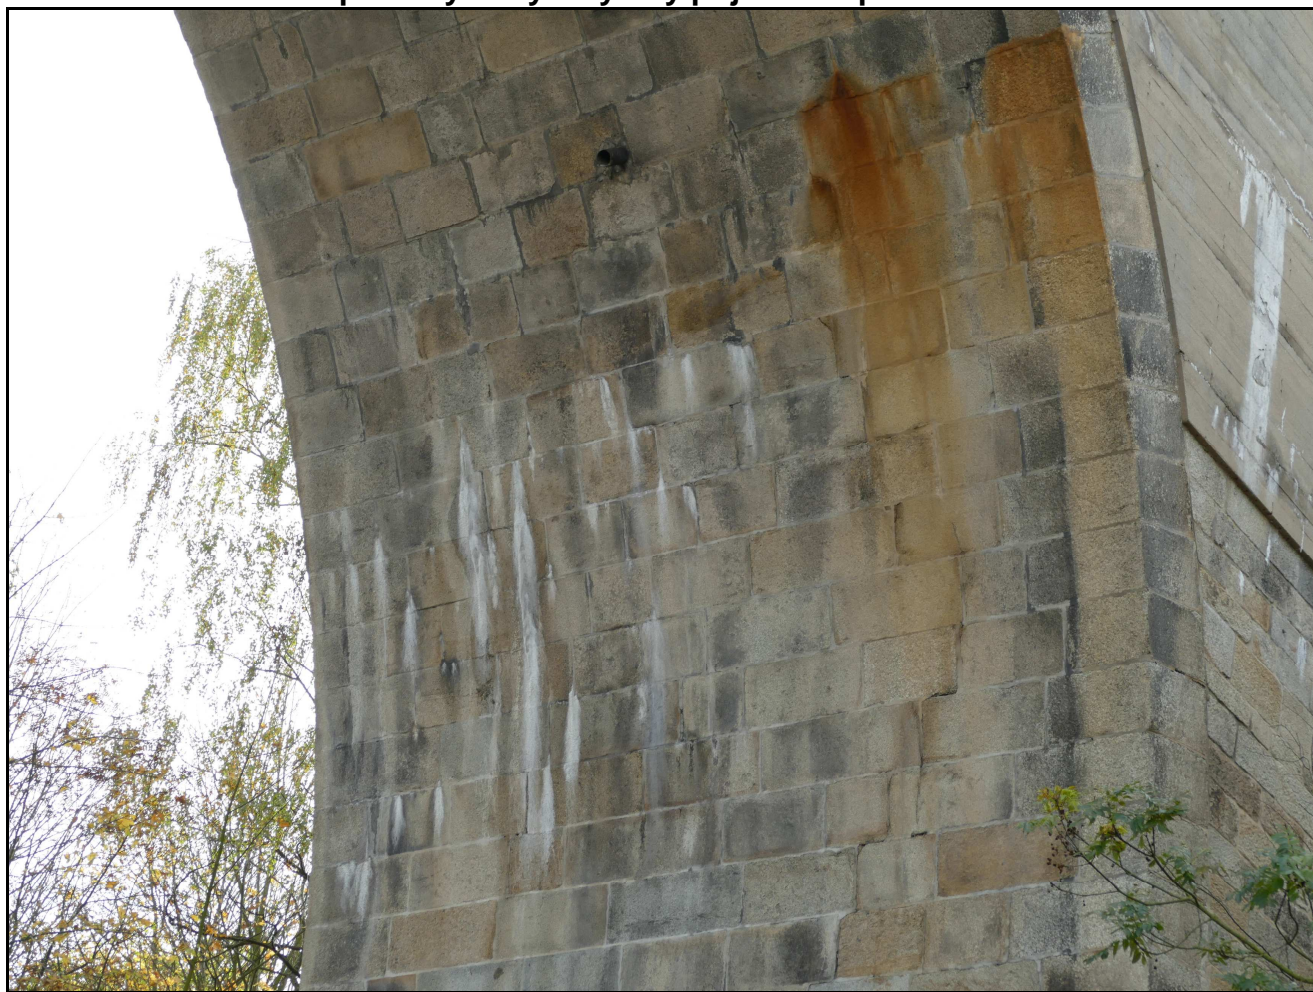
- z čelní zdi vpravo nad pilířem P 14 průsaky vody s výluhy pojiva (čelní zeď společná pro K 14 a K 15)
  - lokální výluhy pojiva, popř. výluhy nečistot (rzi) - z pracovních spár, z trhlin (š. trhlín do 1 mm) a z dilatačních spár, mapy po průsacích a stékání vody

**Foto č. 16 – K 14 – průsaky vody a výluhy pojiva nad pilířem P 014**

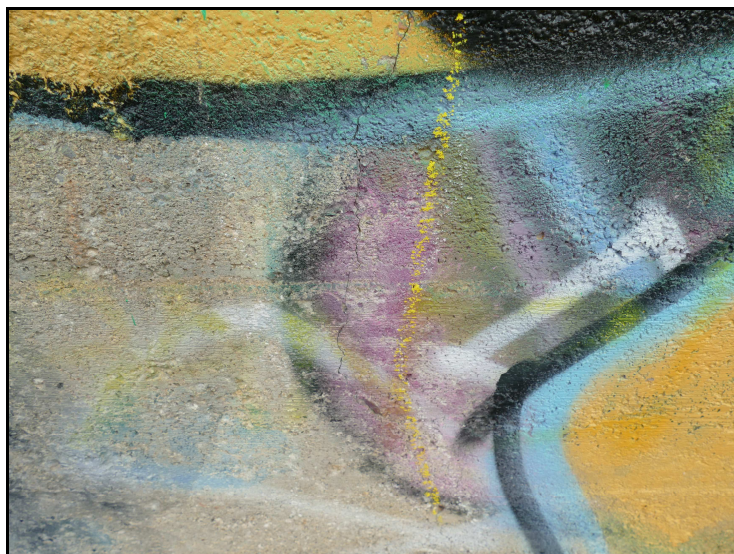
Foto č. 17

- Pilíř:
  - místní výluhy pojiva z pracovních spár. na zhlaví pilíře vpravo intenzivnější výluhy pojiva z pracovních spár, mechové porosty
  - vlevo z čela drobné nepravidelné trhliny s výluhy i vlevo z otvoru č. 2
  - z otvoru č. 3 – 5 x svislá trhlina š. do 0,5 mm (viz foto č. 17)
  - znečištěný graffiti

## **Pilíř P 02**

- otvor č. 3 – 5 x svislá trhlinka š. do 0,5 mm

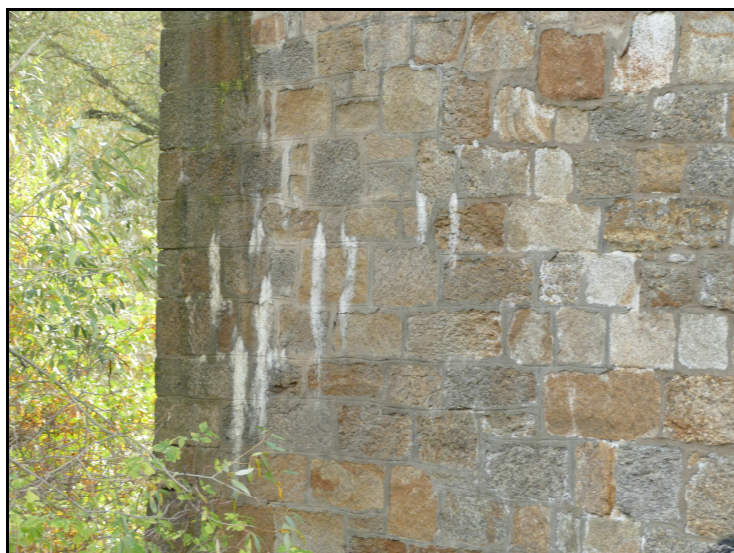
Foto č. 18

- Pilíř:
  - místy průsaky vody s výluhy pojiva (viz foto č. 18)
  - zejména v krajních částech pilíře a na zhlavích ve spárách zdící malta degradovaná do hl. i 150 mm
  - jednotlivé kameny povrchově **zvětralé** (do hl. 10 – 30 mm). jednotlivé kameny popraskané, prasklé
  - místy ve spárách narostlá drobná vegetace. na horních plochách obou zhlaví pilíře narůstá drobná i vzrostlá vegetace
  - znečištěný graffiti

## **Pilíř P 08**

- otvor č. 08 místy průsaky vody s výluhy pojiva

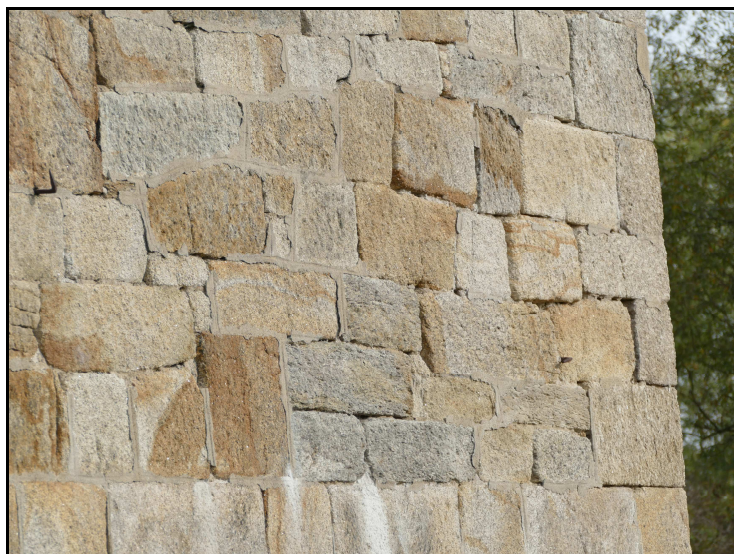
## **Pilíř P 09**

- na jednotlivých místech výluhy pojiva
- spárování zdiva porušená (popraskaná, uvolněná, odpadlá i vypadlá do hl. až 100 mm)
- jednotlivé kameny povrchově zvětralé (do hl. 10 – 30 mm)
