## Protokol o podrobné prohlídce

mostního objektu provedené dle Vyhlášky MD č. 177/1995 Sb.  
a předpisu SŽDC S5 Správa mostních objektů

<b>TÚ 0761</b>	Beroun-os.n. (mimo) – Rakovník (včetně)		<b>DÚ 08</b>	Nížbor – Zbečno	<b>evd. km</b>	<b>12,884</b>
<b>Objekt</b>	<b>most</b>	šírá trať	<b>Vžitý název: Žloukovický</b>			
délka mostu	<b>143,20 m</b>	počet otvorů	<b>4</b>	počet kolejí na mostě	<b>1</b>	elektrizace: <b>ne</b>
<b>Objednatel:</b> Správa železnic, státní organizace, OR Praha			rychlost na mostě / rychlost traťová [km/h]: <b>70/70</b>		Traťová třída zatížení s přidruženou rychlostí: <b>C3-70</b>	
<b>návrh hodnocení stavebního stavu</b>	<b>2/2</b>	Vedoucí regionálního pracoviště		<b>Vít Šrámek</b>	<b>Rok podrobné prohlídky</b>	<b>2021</b>

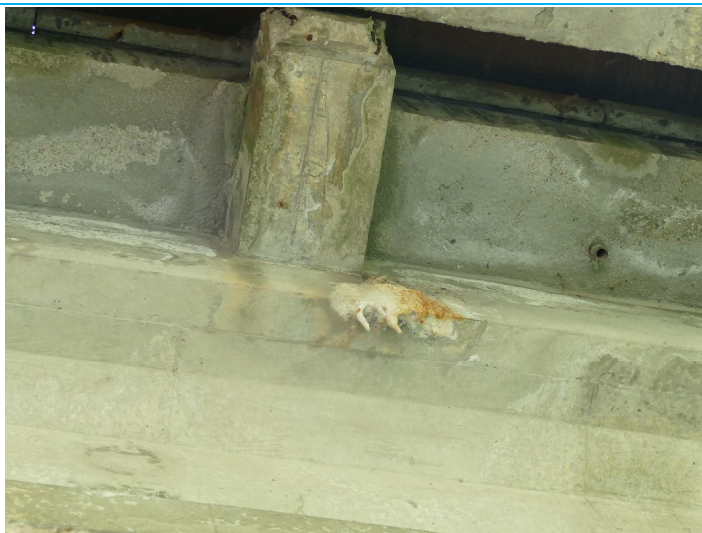
**Foto č. 1**

- Z vnějších stran nosníků v horní části a v místech betonových římsových konzol beton místy popraskaný a mírně degradovaný, místy prosakuje voda s výluhy pojiva (viz foto č. 1)
- Z podhledu i z bočních stran nosníků jednotlivé obnažené pruty výztuž s korozí
- Římsové konzoly popraskané místy s výluhy pojiva, místy degradované, obnažená výztuž s korozí, jednotlivé porůstají mechem i drobnou vegetací (vlevo) (viz foto č. 2)
- Mezi nosníky patrné průsaky vody s výluhy pojiva
- Chování konstrukce při průjezdu vlaku – klidné

- Z vnějších stran nosníků v horní části a v místech betonových římsových konzol beton místy popraskaný a mírně degradovaný, místy prosakuje voda s výluhy pojiva

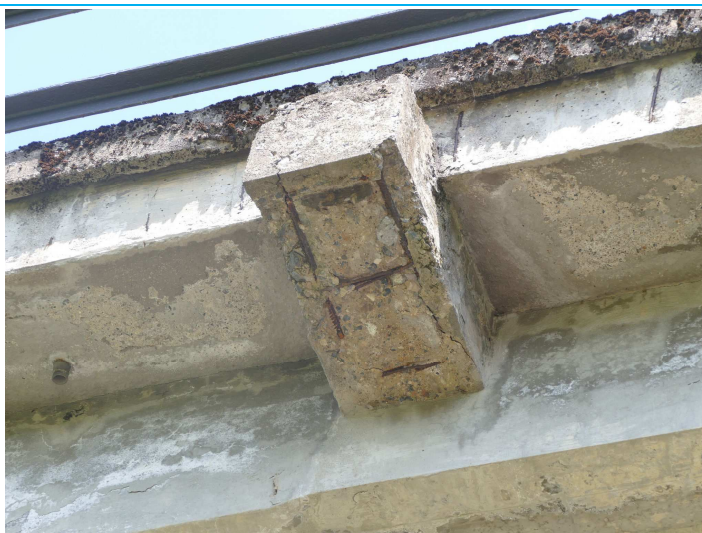
**Foto č. 2**

**Konstrukce K 01:**

- Římsové konzoly popraskané místy s výluhy pojiva, místy degradované, obnažená výztuž s korozí, jednotlivé porůstají mechem i drobnou vegetací (vlevo)

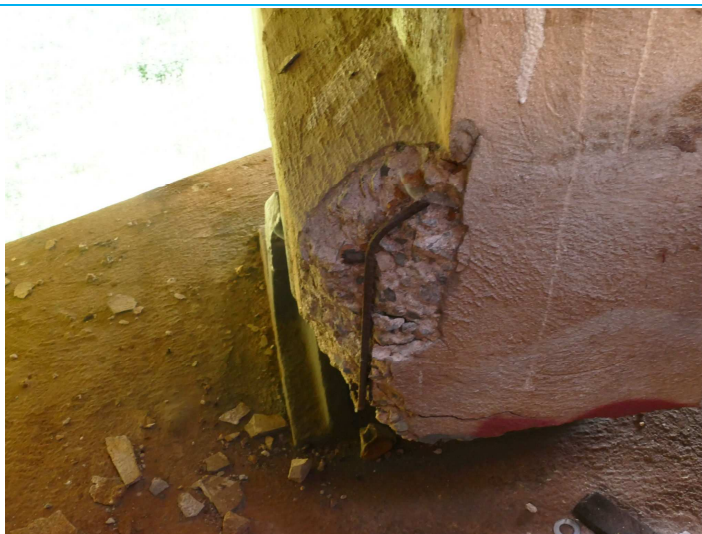
**Foto č. 3**

**Konstrukce K 02:**

- Na konci nosníků hrany místy popraskané, degradované, místy obnažená výztuž

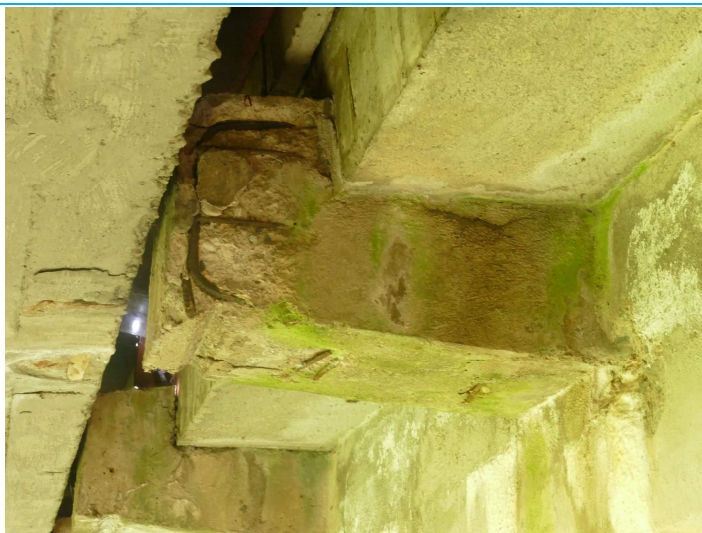
**Foto č. 4**

**Konstrukce K 02:**

- Římsové konzoly popraskané, místy degradované, obnažená výztuž s korozí

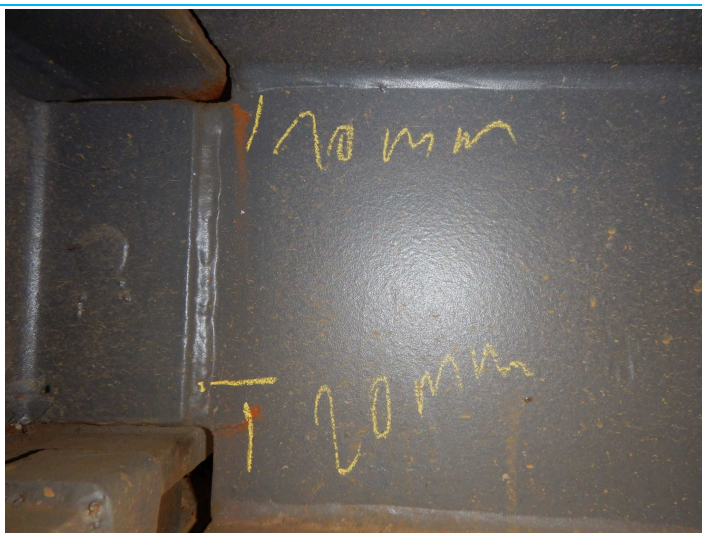
**Foto č. 5**

- PKO:
  - od PPM 2018 nová – stav dobrý (Ri0)
- Jednotlivé prvky korozně oslabené až o 1-2 mm – kryto nátěrem
- **U podružného ložiska (na P 02 tzn. na začátku) vpravo v horní části trhлина v délce 10 mm a v dolní části trhлина v délce 20 mm (viz foto č. 5)**

**Konstrukce K 03 podélník:**

- U podružného ložiska vpravo v horní části trhlina v délce 10 mm a v dolní části trhlina v délce 20 mm

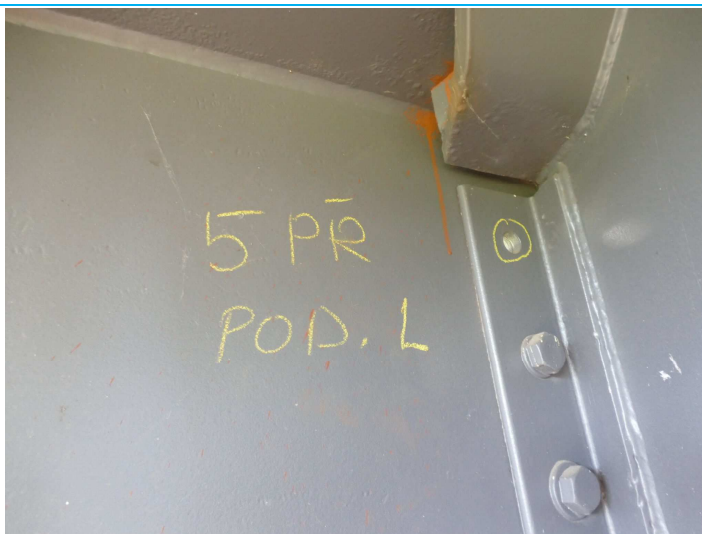
**Foto č. 6**

- Pravý podélník na konci nedoléhá na podružné ložisko až o 1 mm
- **V připojení podélníků na příčníky chybí šrouby (viz foto č. 6):**
  - ve 3. otvoru u 4. příčníku na pravé vnitřní straně 1 ks

**Konstrukce K 03 podélník:**

- V připojení podélníků na příčníky chybí šrouby

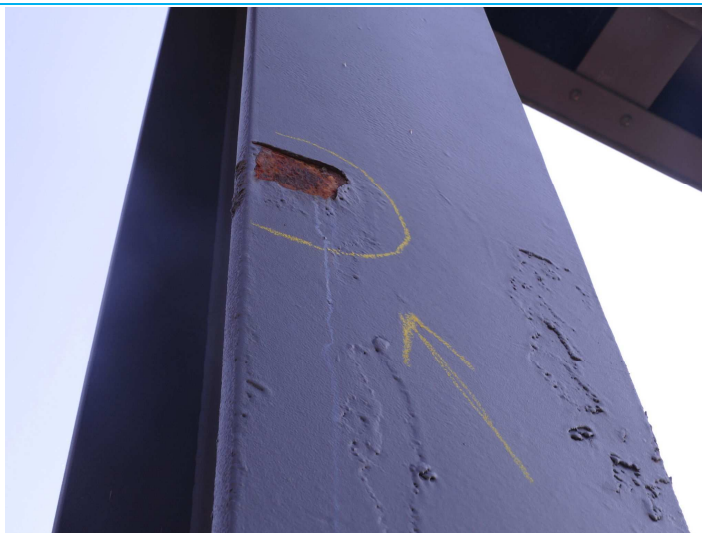
**Foto č. 7**

- PKO:
  - od PPM 2018 nová
  - porušená z cca 1% plochy (Ri3)
  - svislice č. 18 vlevo z vnější strany porušená PKO (viz foto č. 7)
  - svislice č. 6 vpravo na koutové výztuže porušená PKO

**Konstrukce K 03 hlavní nosník:**

- Svislice č. 18 vlevo z vnější strany porušená PKO

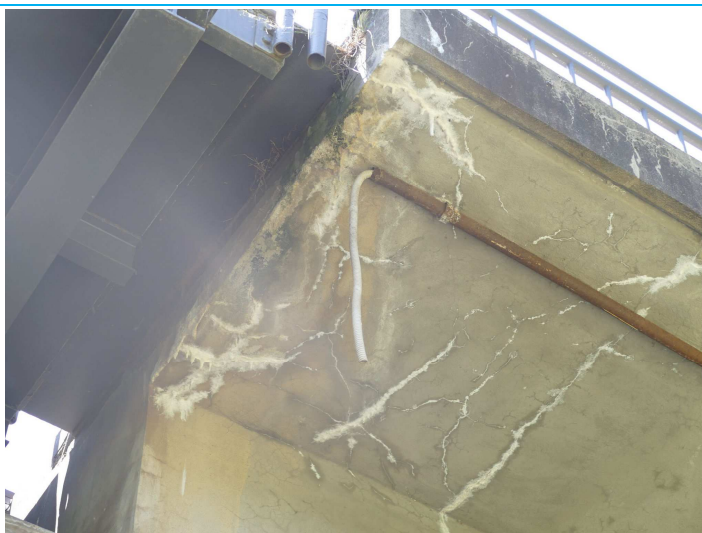
**Foto č. 8**

- Na začátku svislá trhlina na celou výšku betonové části křídla s průsaky vody a výluhy pojiva, pokračuje i přes římsu (viz foto č. 8)
- Z podhledu římsy v začátku silně popraskaná povrchová úprava s průsaky vody a výluhy pojiva
- Z boční strany římsy místy drobné nepravidelné trhliny

**Křídlo O 02 vpravo:**

- Na začátku svislá trhлина na celou výšku betonové části křídla s průsaky vody a výluhy pojiva, pokračuje i přes římsu

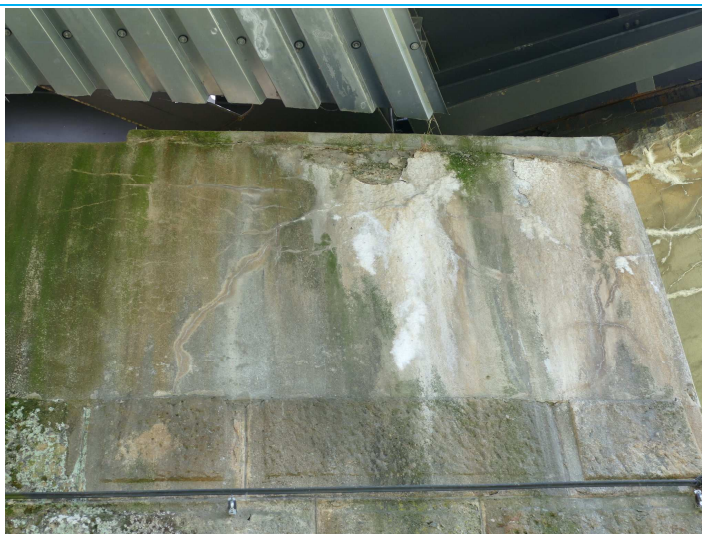
**Foto č. 9**

- Povrchová úprava silně nepravidelně popraskaná zejména v krajích s průsaky vody a výluhy pojiva, povrchová úprava místy vzdutá (viz foto č. 9)
- Stopy po stékání vody, nárůst mechu, výskyt mikroflór

**Úložný práh O 02:**

- Povrchová úprava silně nepravidelně popraskaná zejména v krajích s průsaky vody a výluhy pojiva, povrchová úprava místy vzdutá

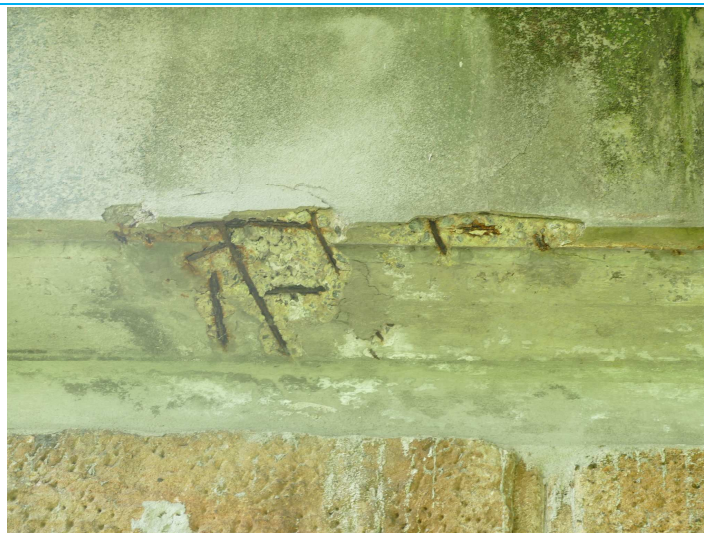
**Foto č. 10**

- Povrchová úprava z bočních stran silně nepravidelně popraskaná s průsaky vody a výluhy pojiva, vpravo na jednom místě odpadá
- Z podhledu místy nedostatečné krytí výztuže, obnažená výztuž s korozí (viz foto č. 10)
- Shora mírně zanesený
- Stopy po stékání vody, jednotlivě nárůst mechu a lišejníků

**Úložný práh P 02:**

- Z podhledu místy nedostatečné krytí výztuže, obnažená výztuž s korozí

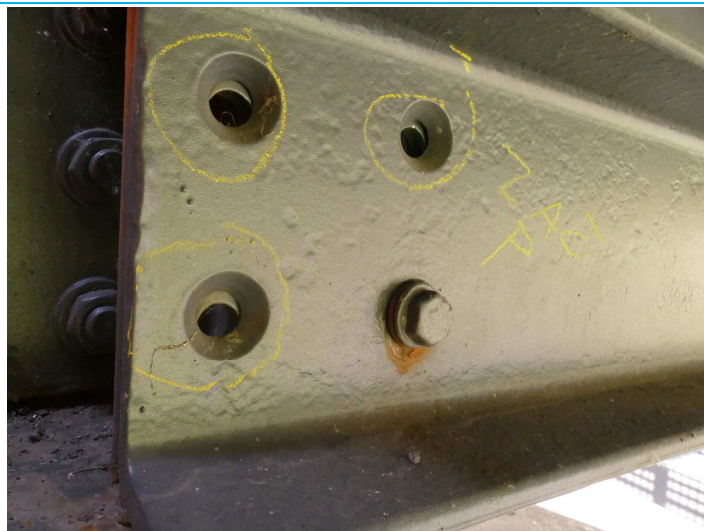
**Foto č. 11**

- Pojízdne revizní lávky promazané, funkční, lávka v otvoru č. 4 těžce manipulovatelná
- Na začátku vpravo na „U“ profilu pouze 1x šroub (viz foto č. 11)

**Revizní zařízení:**

- Na začátku vpravo na „U“ profilu pouze 1x šroub

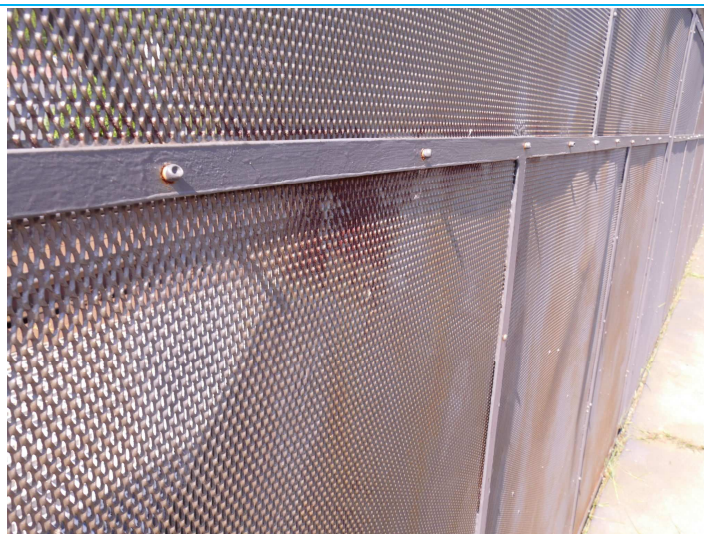
**Foto č. 12**

- PKO zábradlí porušená z cca 10% (Ri3)
- **Vpravo pletivo zábradlí nekvalitně provedená PKO prostupuje koroze (viz foto č. 12)**
- Vpravo na K 02 na konci chybí madlo
- Vlevo na K 02 ve spoji madla volné šrouby + na dolní a horní příčli šrouby chybí

**Zábradlí:**

- Vpravo pletivo zábradlí nekvalitně provedená PKO prostupuje koroze
