Protokol o podrobné prohlídce

mostního objektu provedené dle Vyhlášky Ministerstva dopravy č. 177/1995 Sb.
a předpisu Správy železnic SŽDC S5 Správa mostních objektů

TÚ 1012 Mšeno (mimo) – Skalsko (včetně)		DÚ 02 Mšeno - Vrátno		Evd. km 0,751
Objekt most	Úsek trati Širá trať	Vžitý název Hlovecký viadukt		
Délka mostu 128,00 m		Počet otvorů 8	Počet kolejí 1	Elektrizace ne
Objednatel Správa železnic, státní organizace OR Praha		Rychlost na mostě / traťová [km/h] 40/50		Traťová třída zatížení s přidruženou rychlostí C3 – 50
Návrh hodnocení stavebního stavu 2/1		Odpovědný pracovník vykonavatele Jindřich Bartoš		Rok podrobné prohlídky 2022

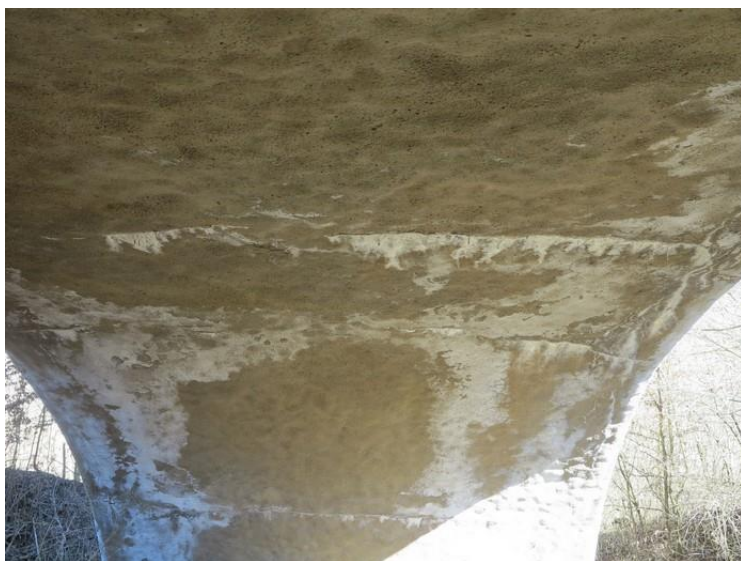
- Konstrukce: z podhledu konstrukce jsou ve vrcholu a nad P01 zejména příčné trhliny se silnými průsaky a výluhy, místy s krápníky (viz foto č. 1).
Nad O 01 jsou při okrajích konstrukce podélné trhliny s průsaky a výluhy, místy s krápníky.
- Čelní zeď: vlevo i vpravo jsou v čelní zdi viditelné průsaky s výluhy.
- Římsa: vlevo i vpravo v římsách z podhledu místy krátké trhliny s průsaky a výluhy.
Na horní ploše říms beton povrchově degraduje a římsy jsou místy zasypány štěrkem. Místy jsou pod římsami viditelné průsaky s výluhy.
- Uložení: přímé uložení, ložná spára zasypána.
- **Chování konstrukce při průjezdu vlaku:** klidné.

- Trhliny s průsaky a výluhy z podhledu konstrukce, včetně tvorby krápníků.
- Průsaky pod římsami.

Foto č. 1
K 01 - trhliny s průsaky a
výluhy, tvorba krápníků

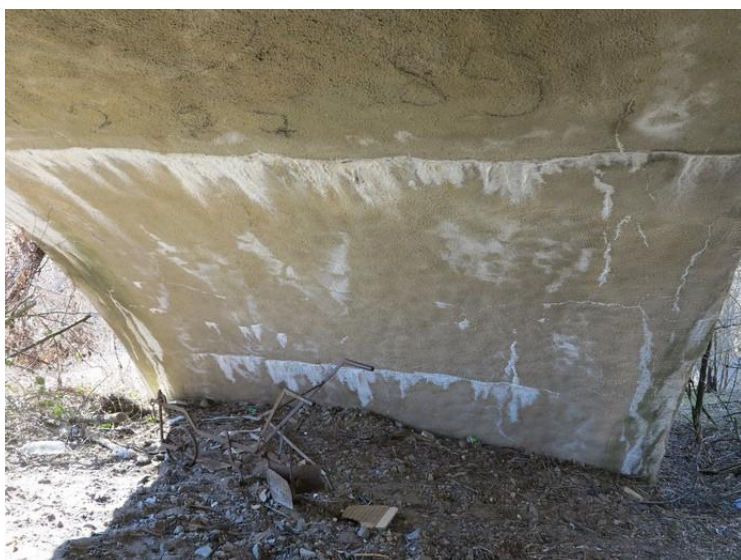
- Konstrukce: z pohledu konstrukce jsou nad P 07 příčné trhliny a při okrajích nepravidelné trhliny se silnými průsaky a výluhy (viz foto č. 2).
Nad O 02 jsou v hranách podélné trhliny se silnými průsaky a výluhy a ve střední části nepravidelné trhliny s mírnými průsaky a výluhy.
Vlevo na hraně konstrukce se vlivem průsaků betonový nástřik odpojuje trhlinou téměř po celé délce s rozevřením až 1,5 mm (viz foto č. 3).

- Trhliny s průsaky a výluhy z podhledu konstrukce.
- Podélná trhlina vpravo na hraně konstrukce.
- Trhlina v římse vpravo.

Foto č. 2
K 08 - trhliny s průsaky a
výluhy nad P 07

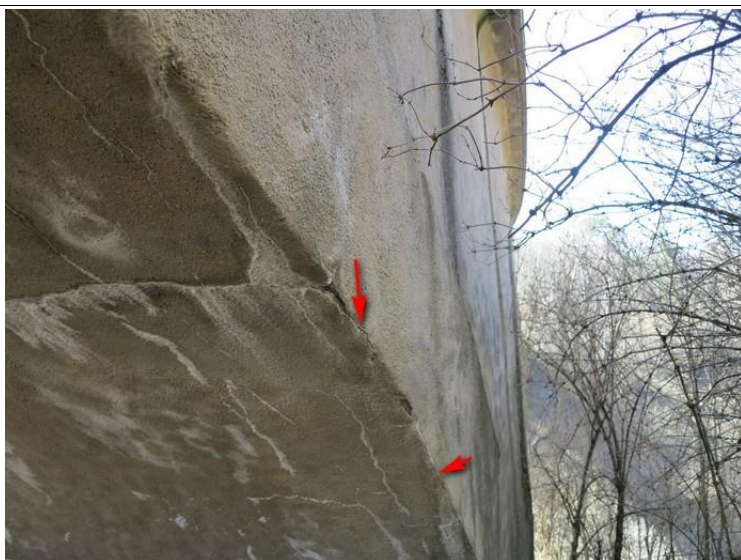
Foto č. 3
K 08 - podélná trhlina na
levé hraně
