Protokol o podrobné prohlídce

mostního objektu provedené dle Vyhlášky MD č. 177/95 Sb.,
a předpisu SZDC S5 Správa mostních objektů

TÚ 0901 Praha hl.n. (mimo) - Turnov (mimo) (odb. Skály jen část)		DÚ 16 Neratovice - Všetaty		evd. km 34,875
Objekt most	Širá trať	Vžitý název: labák Neratovice		
délka mostu 184,70 m	počet otvorů 3	počet kolejí na mostě 1	elektrizace: ne	
Objednatel: SZDC, s.o., OŘ Praha		rychlost na mostě / rychlost traťová [km/h]: 100/100	Traťová třída zatížení s přidruženou rychlostí C4 - 100	
návrh hodnocení stavebního stavu 1/2	Vedoucí regionálního pracoviště	Jindřich Bartoš	Rok podrobné prohlídky	2020

TU 0901	Praha hl.n. (mimo) - Turnov (mimo) (odb. Skály jen část)	Evd. km 34,875
----------------	--	-----------------------

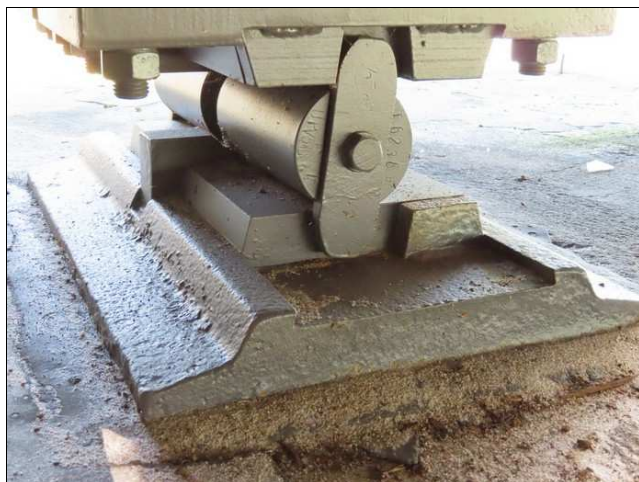
- Ložiska:
 - Na O 01 vlevo je ložisko mírně sešikmené.
Zarážky směrem k závěrné zdi jsou uražené (viz foto č. 1).
 - Na O 01 vpravo je ložisko sešikmené, příložka není v drážce a je sešikmená o 50 - 80 mm, místy bodově proráží koroze.
Vpravo z vnitřní i vnější strany jsou uražené zářky směrem do otvoru (viz foto č. 2).

Foto č. 1 – K 01, chybějící zářka směrem k závěrné zdi

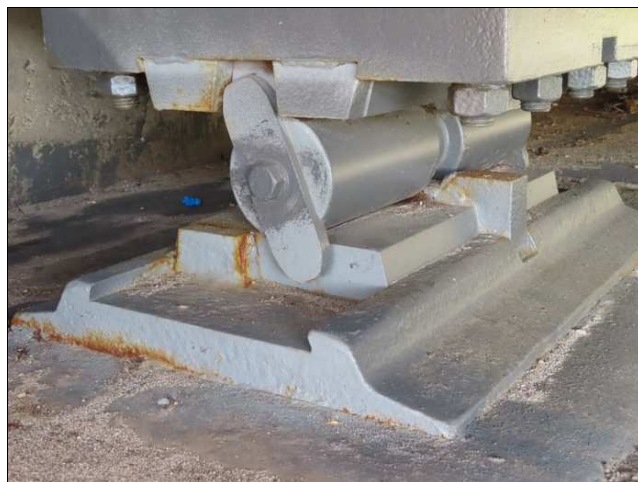
Foto č. 2 – K 01, chybějící zářka směrem do otvoru, sešikmení ložiska vpravo.

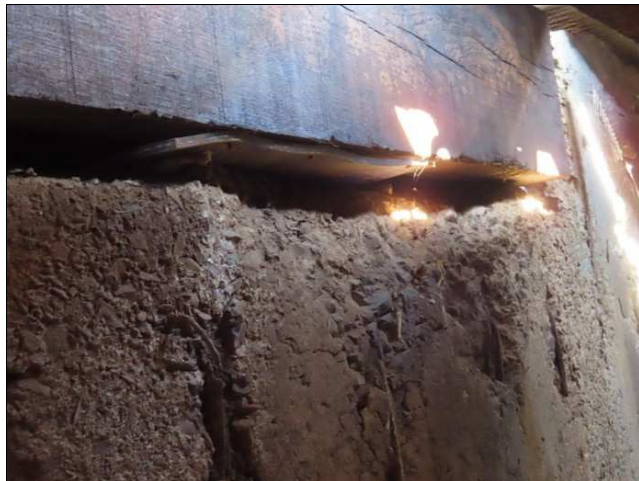
- Opěra: v betonové části povrchově degraduje beton. Opěra je znečištěná od ohně, spreji a od stékající vody z konstrukce. V kamenné části je místy slabě popraskané spárování. Kameny povrchově degradují. V prodloužené části opěry vpravo, v horní části je spárování místy slabě popraskané a místy prorůstá drobná vegetace.
- Úložný práh: z čela je zavlhlý. Na úložné ploše jsou nečistoty a loupe se ochranný nátěr. Z čela je ojediněle nedostatečné krytí výztuže, v těchto místech proráží koroze.
- Závěrná zeď: beton místy povrchově degraduje s obnažením a korozí výztuže. Pod pozednicí beton degraduje do hloubky až 50 mm (viz foto č. 3). V kamenné, prodloužené části vpravo je slabě popraskané spárování s prorůstající drobnou vegetací. Vlevo, nad koncem úložného prahu je svislá trhlina po celé výšce, rozevřená 0,8 mm (viz foto č. 4).

Foto č. 3 – O 01, degradace betonu závěrné zdi pod pozednicí

- Degradace betonu závěrné zdi a obnažení výztuže.
- Svislá trhлина v závěrné zdi vlevo.

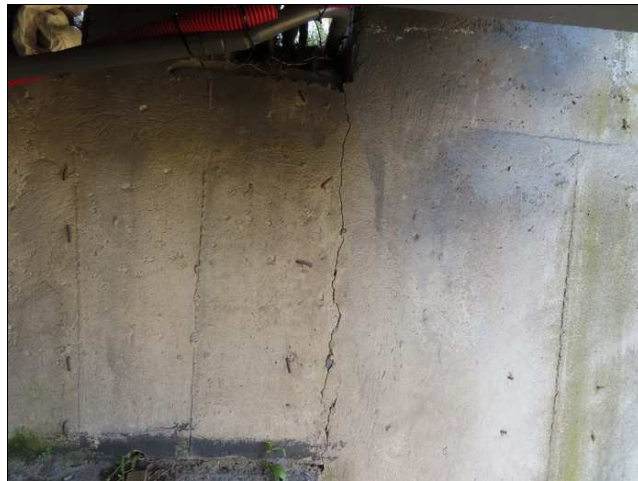
Foto č. 4 – O 01, svislá trhlina v závěrné zdi vlevo.

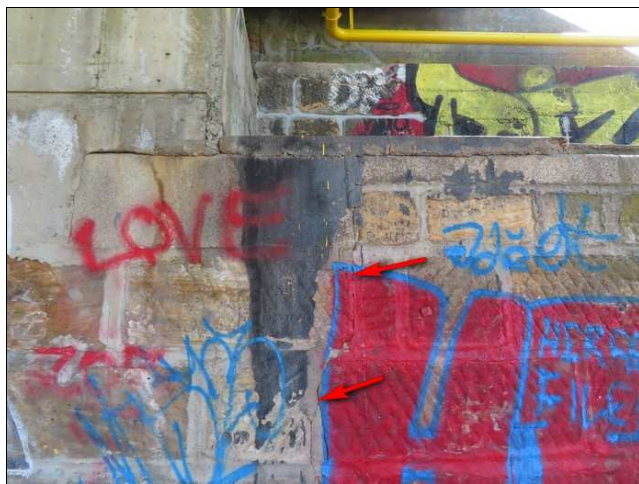
- Opěra: kameny povrchově degradují, otvory po injektáži nejsou uzavřeny.
Spárování je místy slabě popraskané.
Opěra je znečištěná od vody stékající z konstrukce.
Vlevo z líce opěry jsou prokreslené pracovní spáry.
V prodloužené části, ve vzdálenosti 0,60 m od hrany úložného prahu je svislá trhлина po celé výšce přes spáry i kameny, rozevřená 1 mm, kvádry okolo trhliny degradují (viz foto č. 5).
U horní hrany je odpadlá betonová mazanina s degradací.
- Úložný práh: na horní ploše se loupe nástřik, jinak v dobrém stavu.
- Závěrná zeď: v betonové části je místy beton špatně zhutněný.
V kamenné, prodloužené části je místy slabě popraskané spárování, a v dolní části prorůstá vegetace.

Foto č. 5 – O 02, svislá trhлина v prodloužené části ve vzdálenosti 0,60 m od hrany úl. prahu.

- Trhлина v prodloužené části opěry.
- Rozevření pracovní spáry rovnoběžného závěru křídla vlevo.
- Prokreslení pracovních spár.

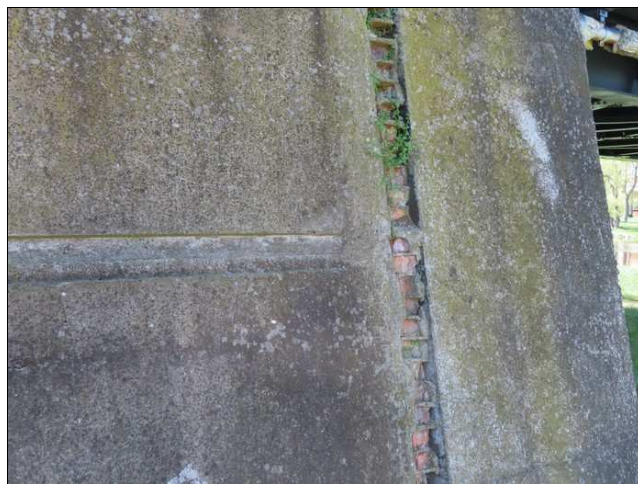
- V horní části křídla jsou prokreslené pracovní spáry, beton v hranách spár mírně degraduje.
Pracovní spára u rovnoběžného závěru je neupravená - rozevřená až 130 mm, vyplněná cihlami (viz foto č. 6).
Křídlo je pomalované spreji.

Foto č. 6 – O 02, křídlo vlevo, rozevření pracovní spáry a cihelná výplň
