MODERNIZACE TRATI
KLADNO (VČETNĚ) - KLADNO-OSTROVEC (VČETNĚ)

SO 06-40-02

Úprava stávající budovy žst. Kladno

STAVEBNĚTECHNICKÝ A RADONOVÝ PRŮZKUM

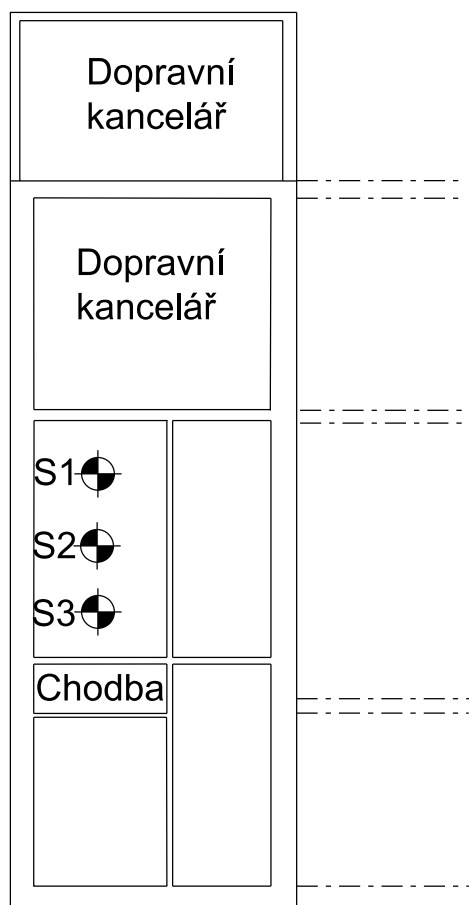
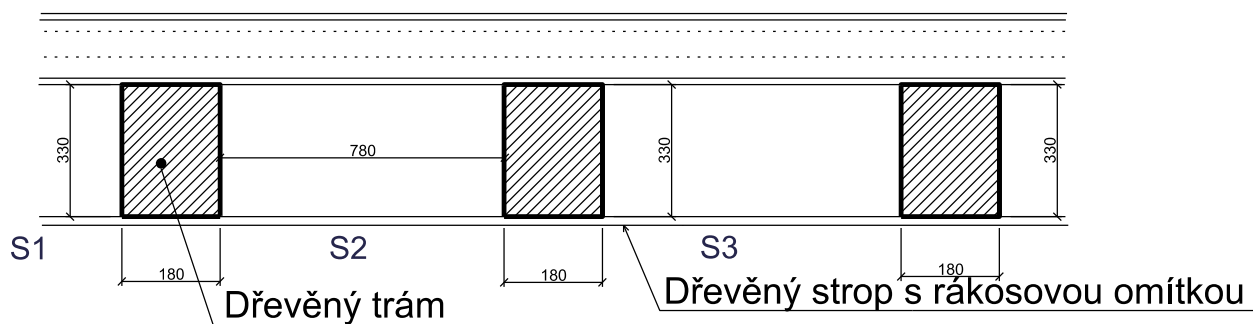
Schéma sond do stropu

- pro ověření skladby stropu byly do jeho podhledu provedeny 3 sondy označené S1, S2 a S3.
- jedná se o dřevěný trámový strop. Trámy jsou dřevěné hranoly výšky 330 mm, šířky 180 mm s ověřenou osovou vzdáleností ca 960 mm. Směrově jsou trámy uloženy ve směru delší strany budovy (do ulice a kolejiště).
- shora jsou na trámy příčně umístěné fošny záklopu. Konstrukce násypu a podlahy nad stropem nebyla předmětem průzkumu
- zdola jsou na spodní líc trámů přibity příčně prkna podhledu, na kterých je zdola rákosová omítka
- strop je suchý a jeho prvky plně zachovalé.

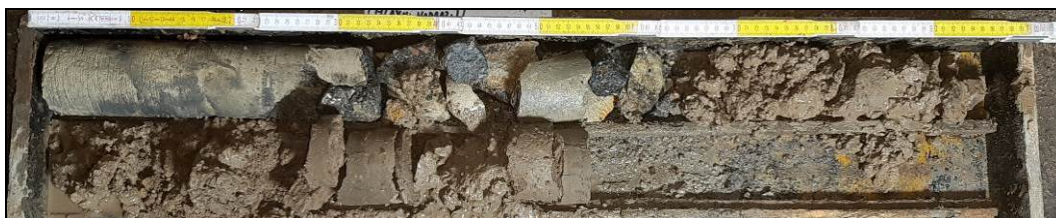
Obr. č. 1 - Diagnostický vrt V1

Kamenné zdivo pojené maltoukameny – slínovec, písčité, zdravý až navětralý, tvrdý, šedožluté barvypojivo: malta vápenocementová, slabě degradovaná, lokálně silně degradovaná, pórovitá, šedo černé barvy, s nízkým obsahem pojiva, část vyplavená při vrtání a část tvoří souvislé jádro s kamenyvýnos: v podobě souvislých kusů jader a úlomků kamene velikosti 5 – 30 cm

Jíl se střední plasticitou – tuhý až pevný, světle hnědé barvy, s příměsí drobných úlomků opuky do 4 cm, pravděpodobně navážka zasypu za rubem zdi

Poznámka : rub zdi byl zastižen v hloubce vrtu 0,65 m

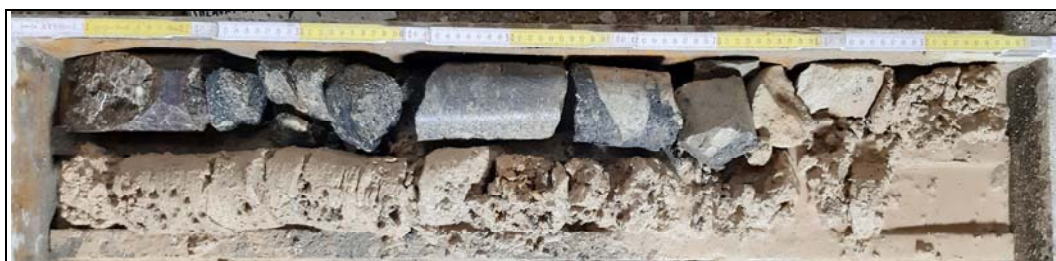
Obr. č. 2 – Diagnostický vrt Š1

- hloubka základové spáry této zdi je v místě vrtu Š1 ca 3,15 m pod vrcholem klenby stropu. V základové spáře bylo zastiženo skalní podloží tvořené opukami
- tloušťka této zdi je v místě vrtu V1 ca 0,65 m. Za rubem zdi byly zastiženy materiály navážek zásypů tvořených jemnozrnnými zeminami.

Kamenné zdivo pojené maltoukameny – silicit, zdravý, tvrdý, šedočerné barvypojivo: malta vápenocementová, slabě degradovaná, lokálně silně degradovaná, pórovitá, šedo černé barvy, část napojená na stranách kamene nebo vyplavená při vrtání a část tvoří souvislé jádro s kamenyvýnos: v podobě souvislých kusů jader a úlomků kamene velikosti 5 – 16 cm

Opuka – tvrdá, zdravá, bílá až žlutošedá, ve výnosu jádro poškozeno výplachem.

Poznámka : Základová spára zastižena v hloubce vrtu 0,75 m

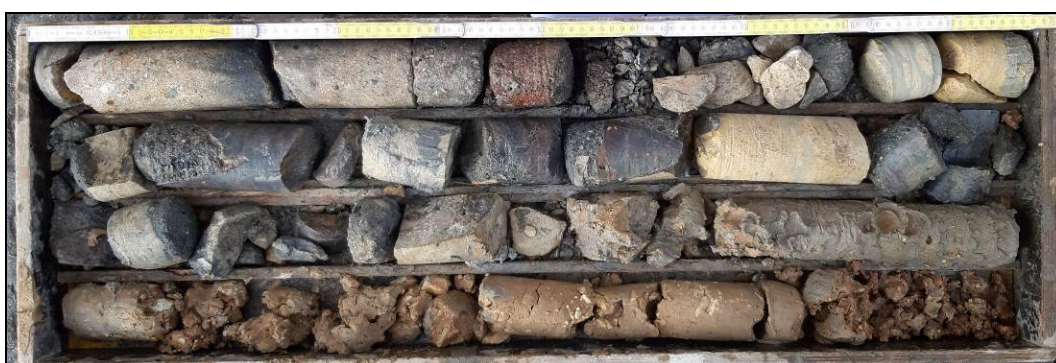
Obr. č. 3 – Diagnostický vrt Š2

- hloubka základové spáry této zdi je v místě vrtu Š2 ca 2,25 m pod povrchem chodníku u budovy. V základové spáře byly zastiženy jemnozrnné zeminy charakteru jílovitých zemin

- 0,00 - 0,45 m - slepenec – pevný, pórovitý, bílo šedé barvy, tvořený zaoblenými úlomky hornin o velikosti 0,2 – 1 cm - zdivo soklu, resp. tělesa obvodové zdi

- 0,45 - 0,53 m - cihla pálená, plná, vodorovně uložená, nižší pevnosti, zachovalá

- 0,53 - 2,60 m - střídání opuky a silicitu, opuka – navětralá, lehce pórovitá, žlutošedé barvy, silicit – zdravý, tvrdý, šedočerné barvy

pojivo: malta vápenocementová, do hloubky 0,53 m silně degradovaná, od hloubky 0,53 m slabě degradovaná, lokálně silně degradovaná, pórovitá, šedé barvy, část odtržena od kamene nebo vyplavená při vrtání a část tvoří souvislé jádro s kameny

Poznámka : Základová spára zastižena v hloubce vrtu 2,60 m

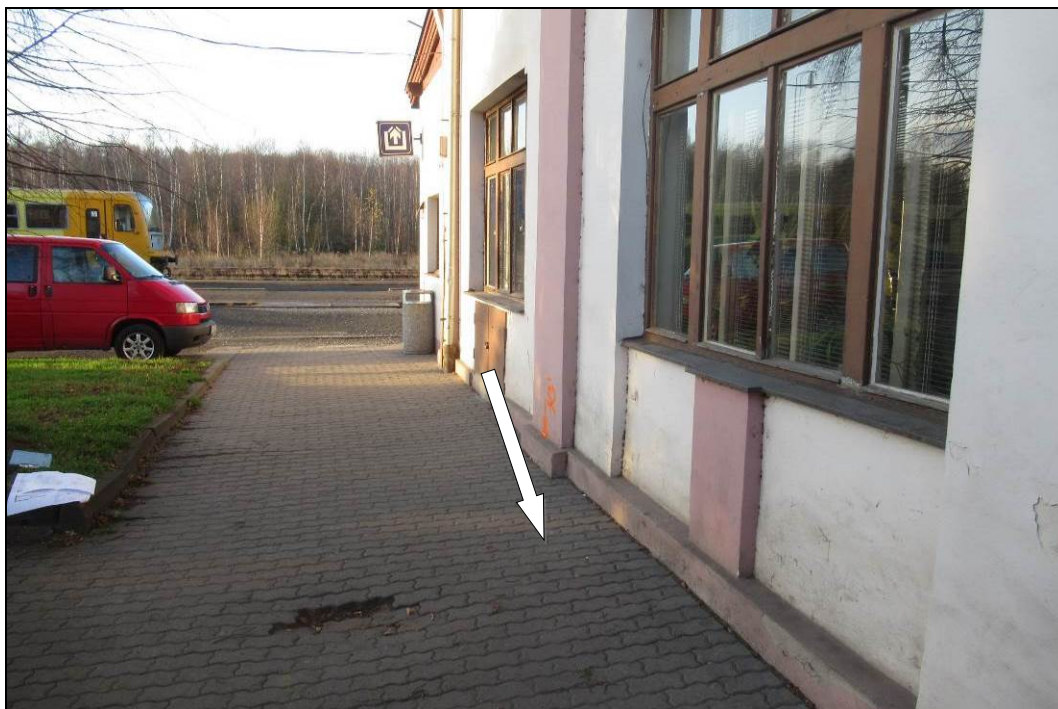
Obr. č. 5 – Pohled na jižní stranu budovy, šipka označuje polohu diagnostického vrtu Š2

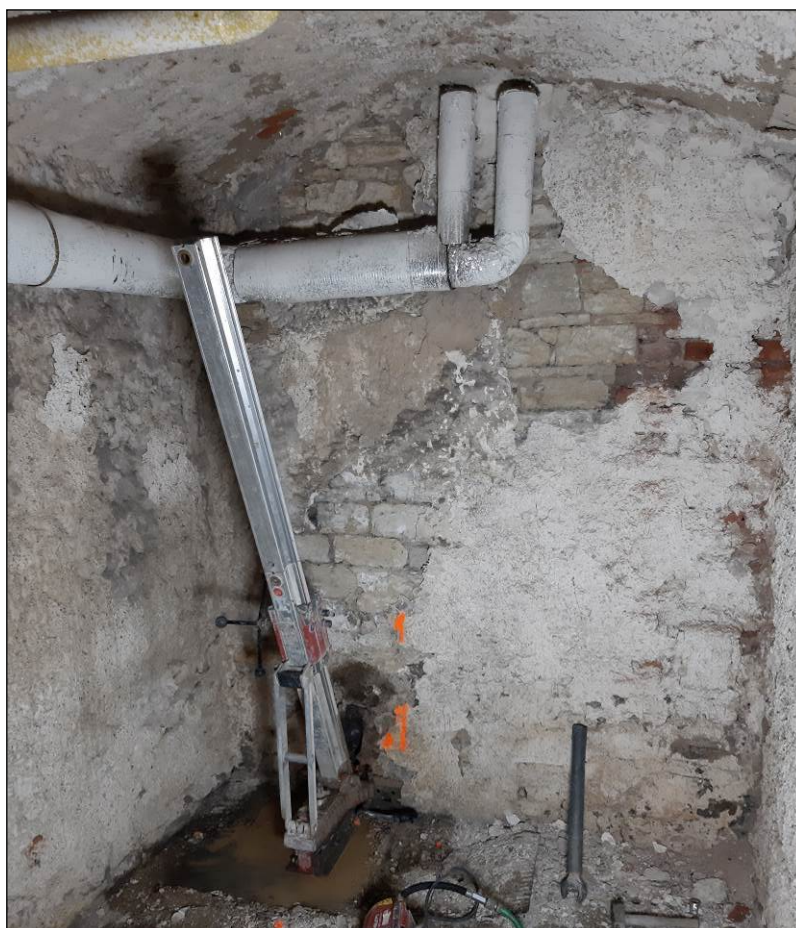
Obr. č. 6 – Pohled čelní stěny konce chodby v suterénu (směrem k jihu), vrtná souprava je umístěna na poloze diagnostického vrtu Š1

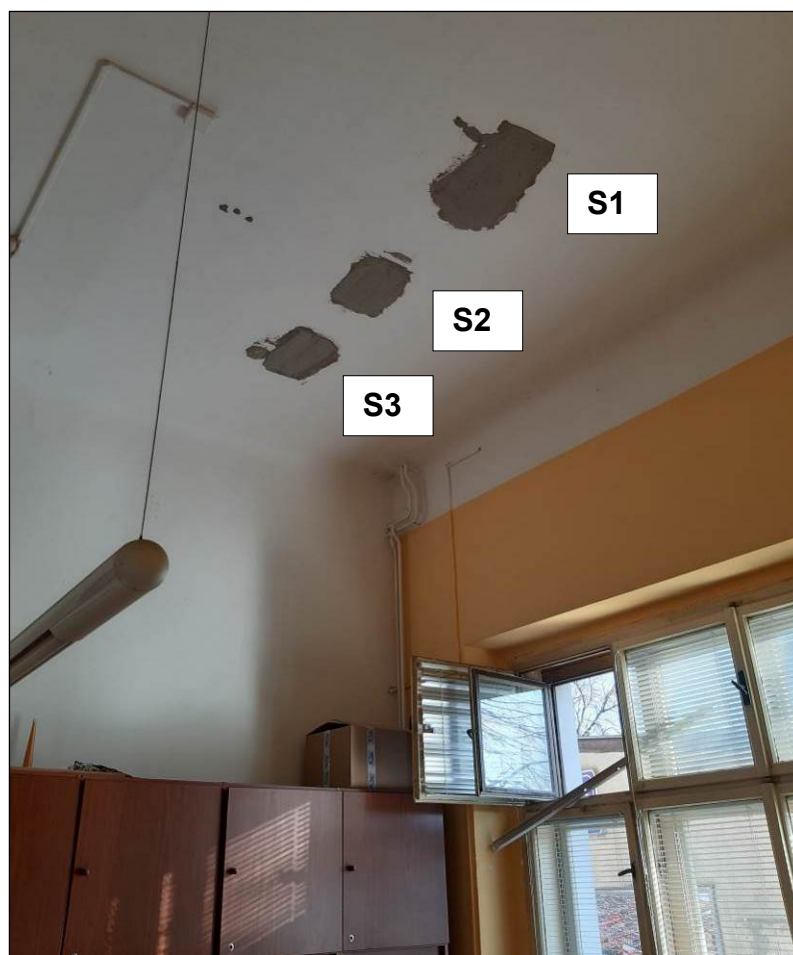
Obr. č. 7 – Sondy do stropu S1, S2 a S3 v dopravní kanceláři

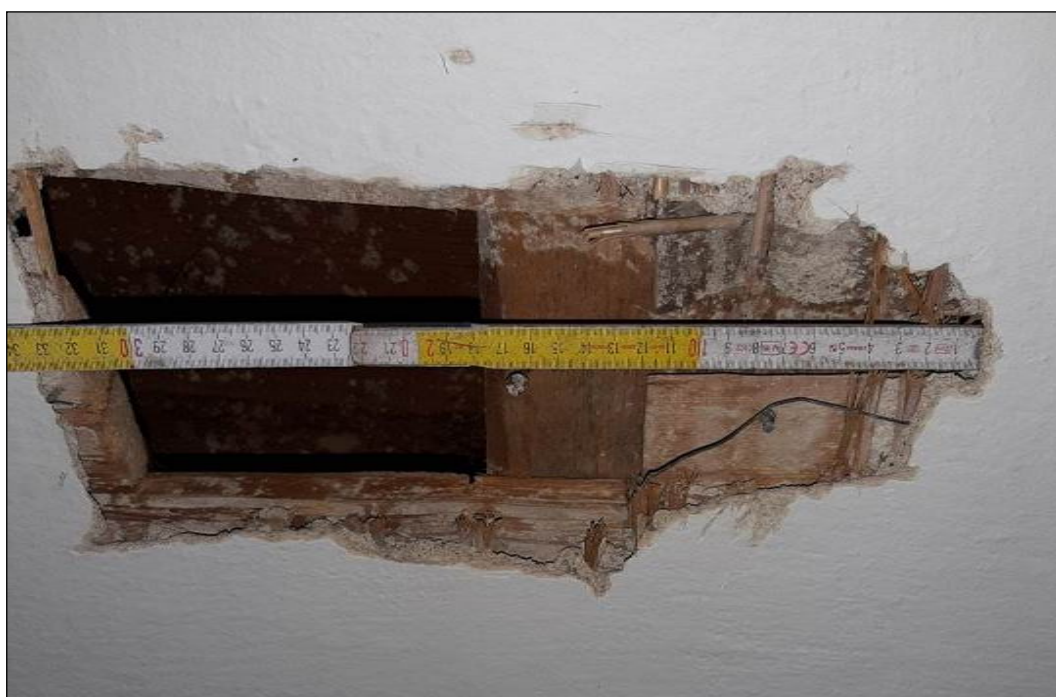
Obr. č. 8 – Sonda do stropu, detailní pohled.

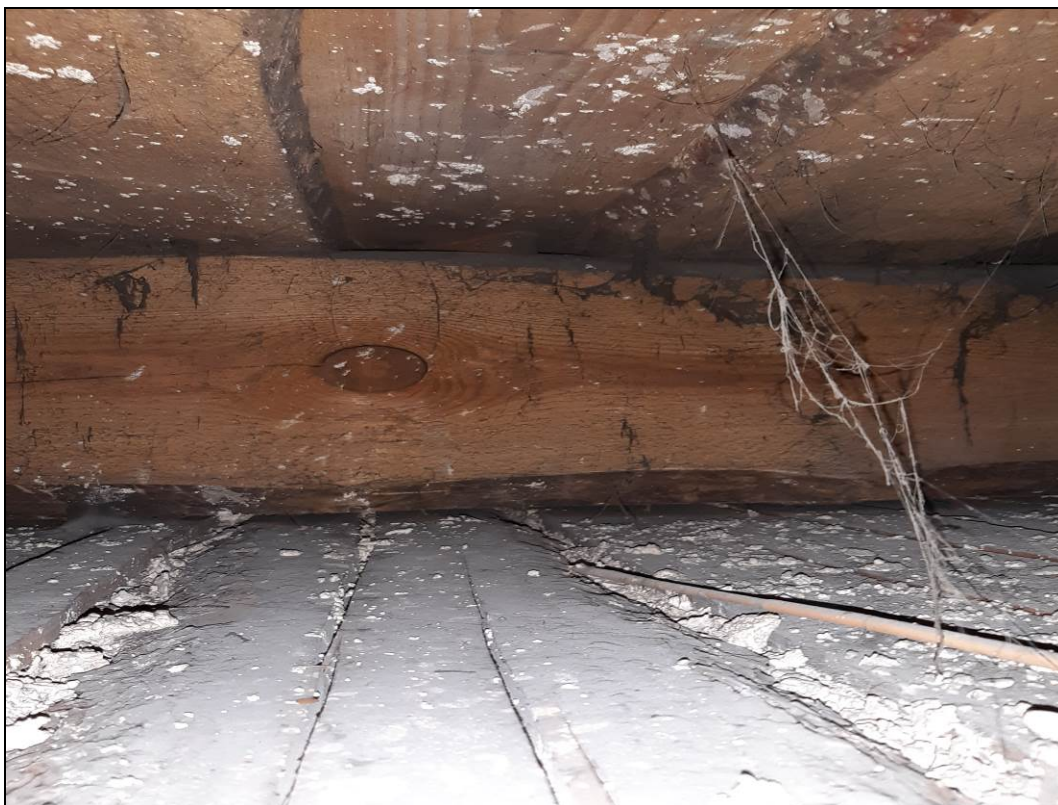
Obr. č. 9 - Sonda do stropu, detailní pohled na dřevěný trám. Dřevo trámů i fošen je suché, zcela zachovalé.

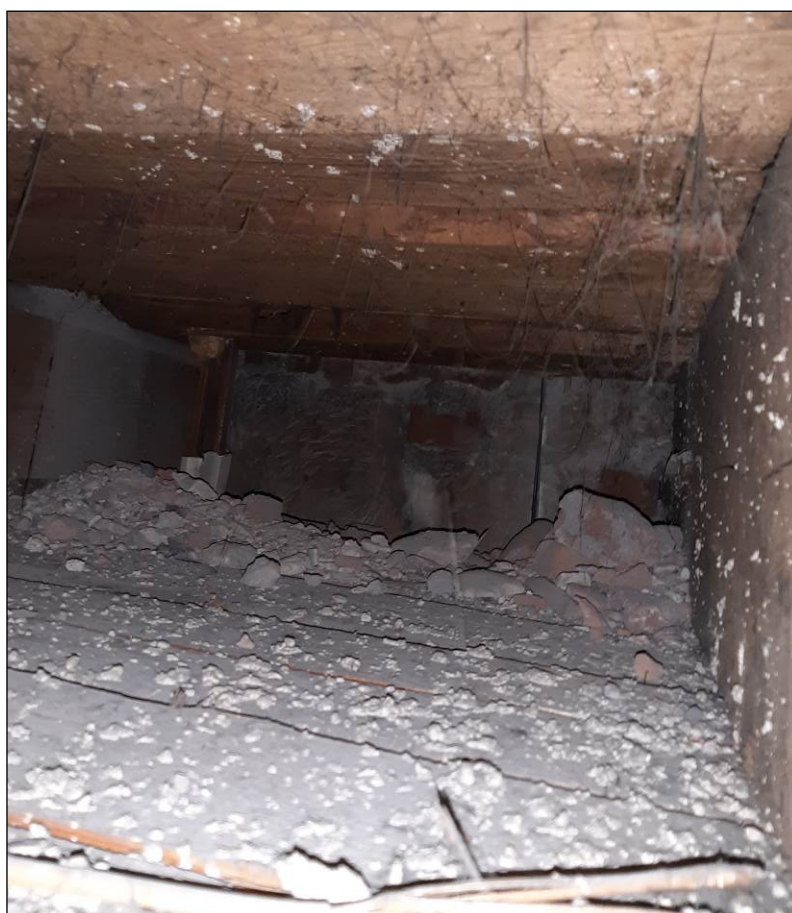
Obr. č. 10 - Sonda do stropu, detailní ve směru uložení trámů. Dřevo trámů i fošen je suché, zcela zachovalé.
