MODERNIZACE TRATI  
KLADNO (VČETNĚ) - KLADNO-OSTROVEC (VČETNĚ)

**Část H.5**  
**SO 90-47-01**  
**Žst. Kladno, demolice**

**PROKÁZÁNÍ PŘÍTOMNOSTI AZBESTU**

# INSPEKČNÍ ZPRÁVA

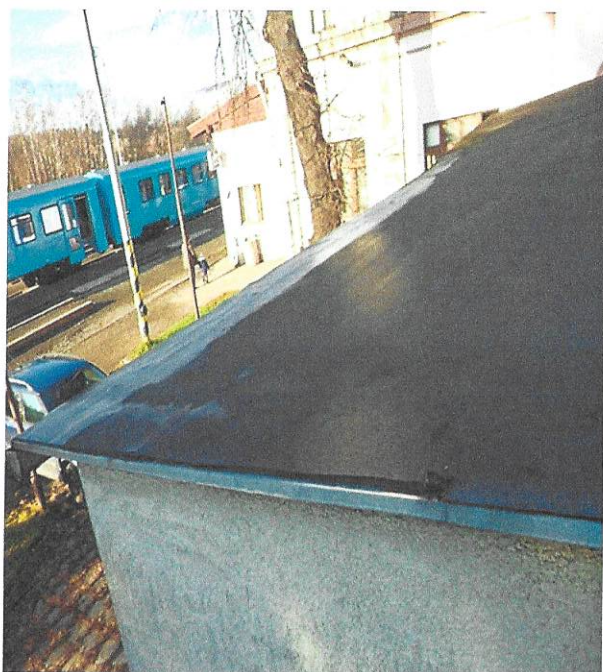
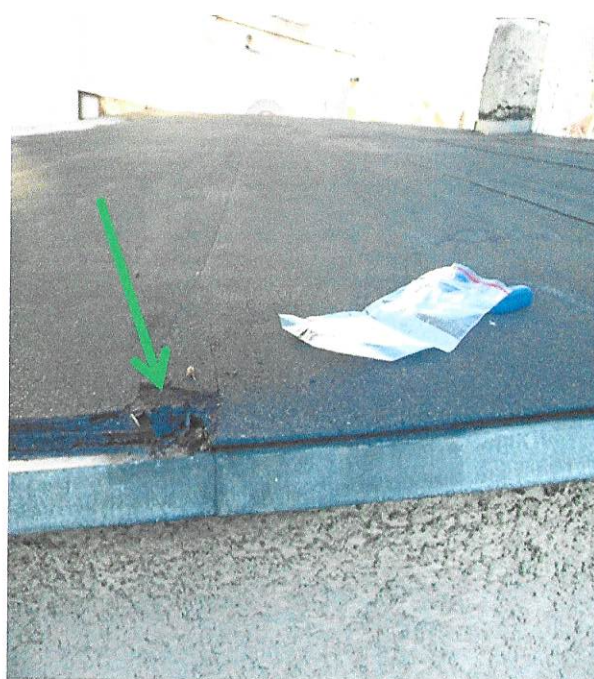
Foto č. 2 – Celek.

Lokalizace místa odběru **vzorku č. 4**. Úschovna zavazadel – lokalita 5, střecha. **Bezazbestové souvrství asfaltových pásů** jako střešní krytina.

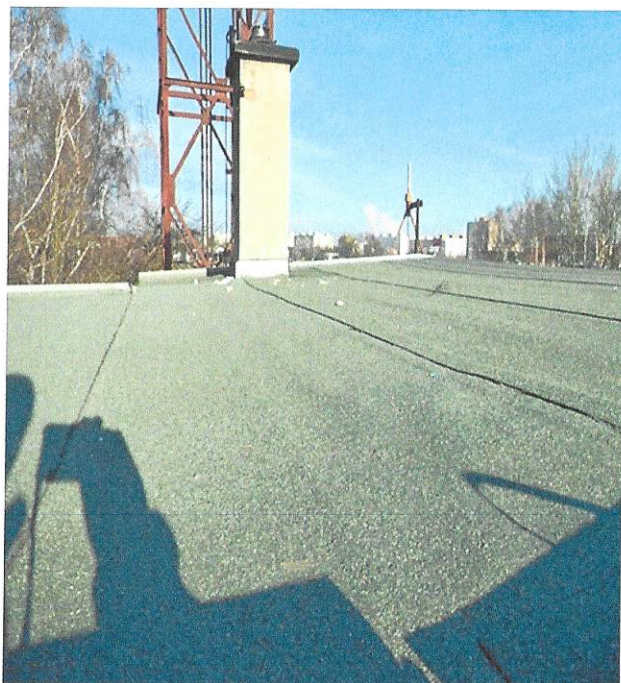
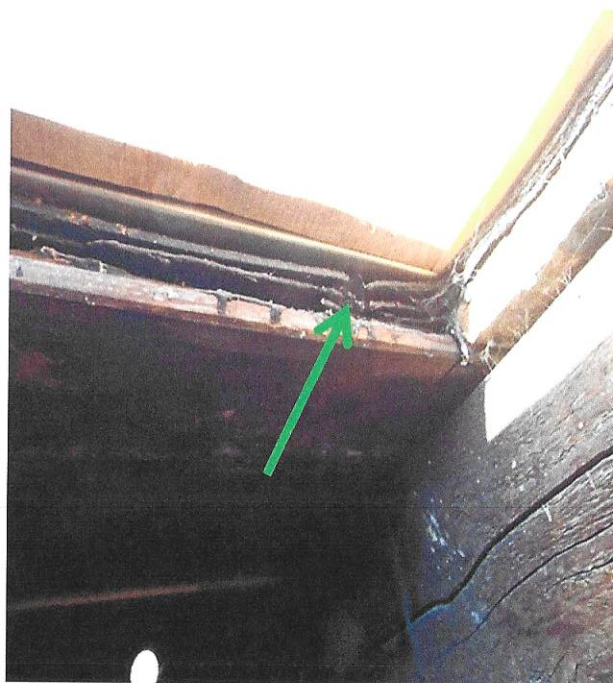
Foto č. 4 – Celek.

Lokalizace místa odběru **vzorku č. 5**. Stavědlo č. 1 – lokalita 1. **Bezazbestové souvrství asfaltových pásů** jako střešní krytina ploché střechy.

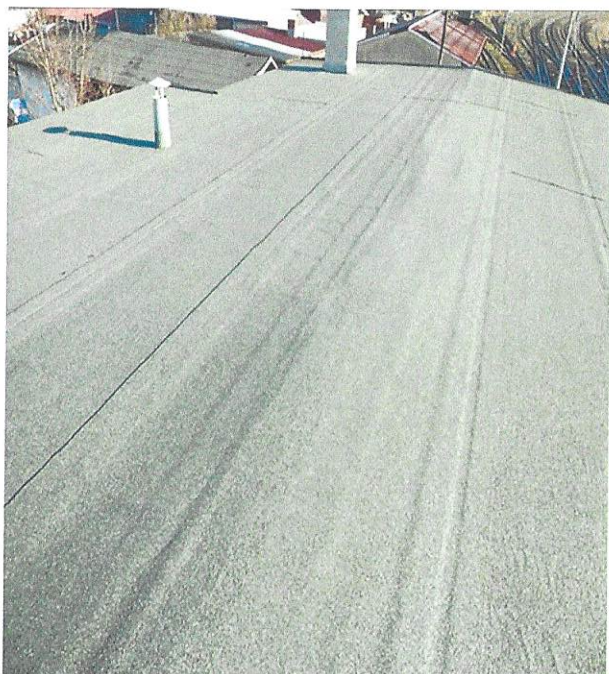
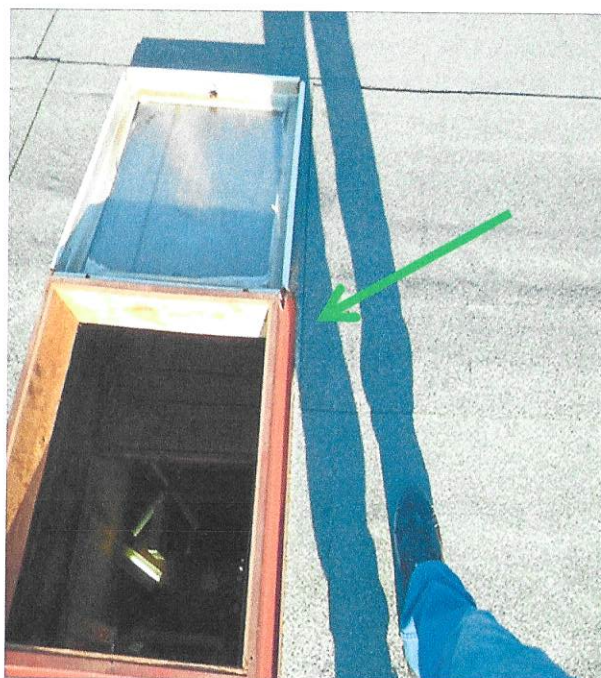
Foto č. 6 – Celek.

Lokalizace místa odběru **vzorku č. 6**. Stavědlo č. 3 – lokalita 8a. **Bezazbestové souvrství asfaltových pásů** jako střešní krytina.

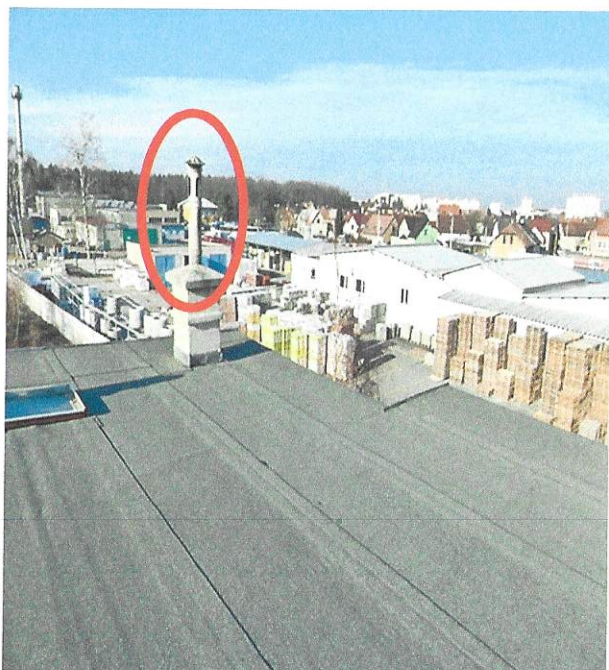
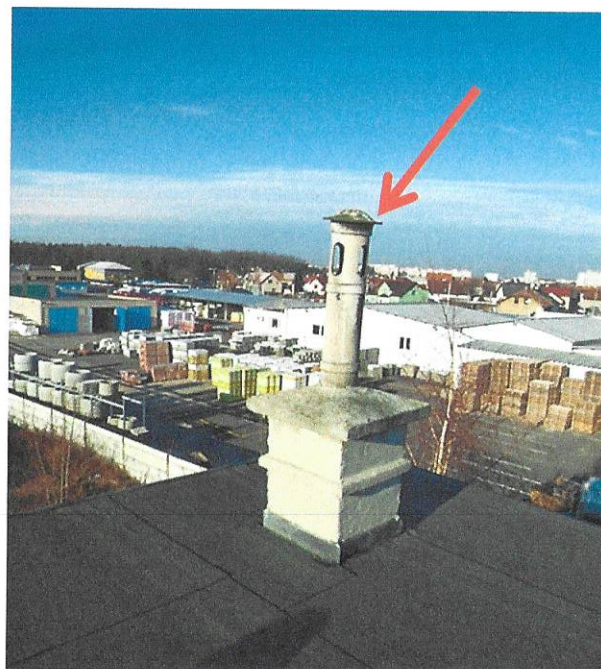
Foto č. 8 – Celek.

Lokalizace místa odběru **vzorku č. 7**. Stavědlo č. 3 – lokalita 8a, střešní plocha. **Azbestocementová roura a krycí stříška**.

- **Azbestocementová roura a krycí stříška** na střeše budovy sloužící jako odvětrání kanalizační stoupačky nebo topidel  
Zjištěná místa výskytu: střecha objektu viz foto č. 8, 9 a 31.

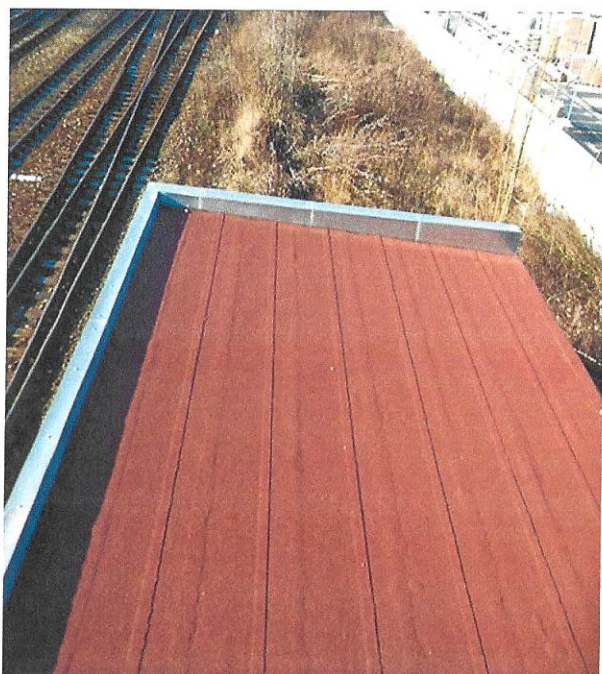
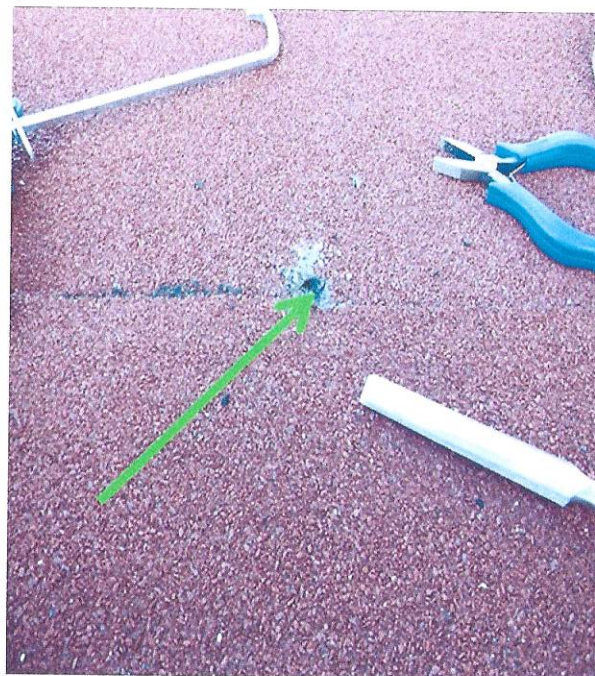
Foto č. 10 – Celok.

Lokalizace místa odběru **vzorku č. 8**. Objekt technického vybavení u stavědla č. 3 - lokalita 8b.  
**Bezazbestové souvrství asfaltových pásů** jako střešní krytina.

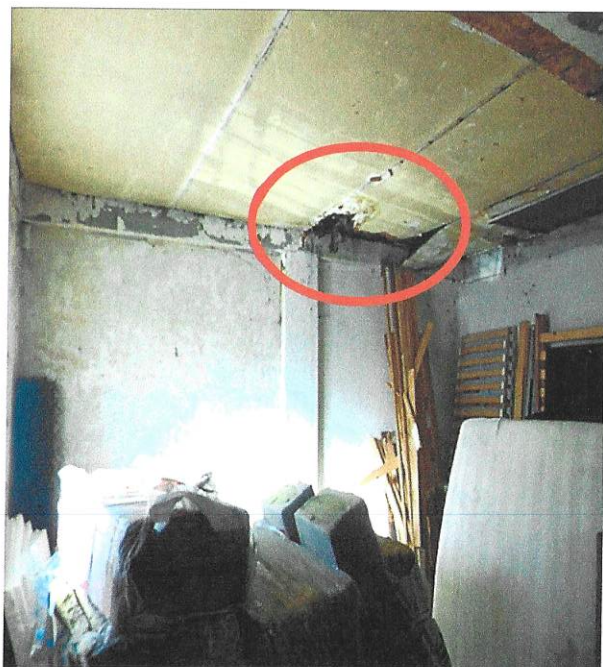
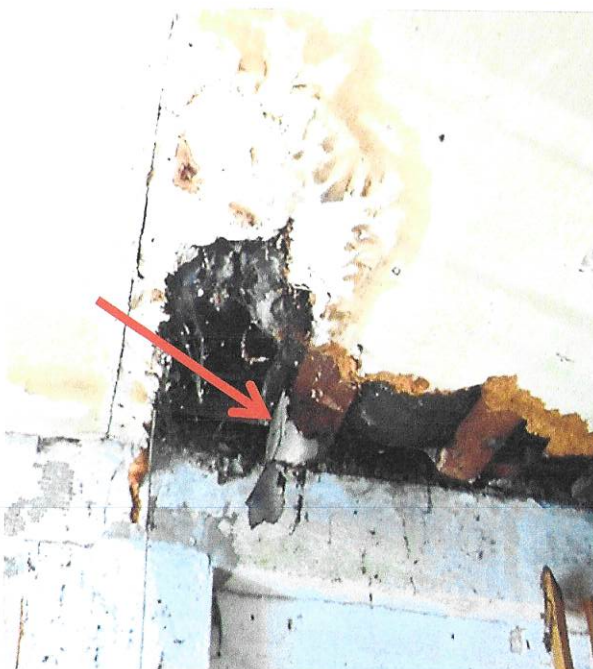
Foto č. 12 – Celok.

Lokalizace místa odběru **vzorku č. 9**. Kanceláře – lokalita 3. **Azbestová asfaltová lepenka** na dřevěných latích uvnitř stropní konstrukce.

- a) **Azbestová asfaltová lepenka** (silně vázaný azbestový materiál). Jedná se o jednu z vrstev uvnitř stropní konstrukce. Lepenka je uložena nad sololitovými podhledovými deskami upevněnými na dřevěných latích.

Zjištěné místo výskytu: uvnitř stropní konstrukce viz Foto č. 12 a 13.

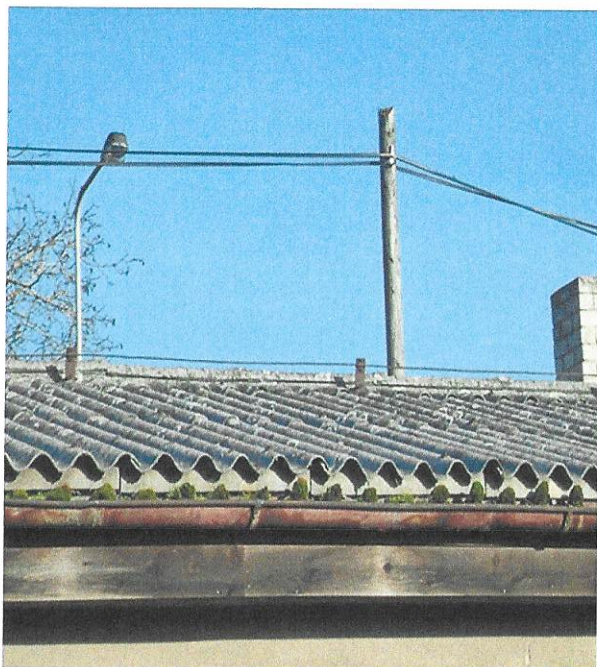
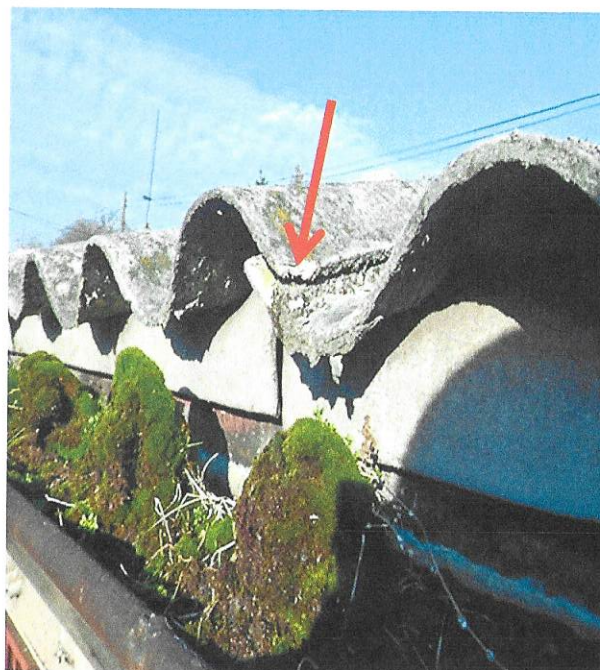
Foto č. 14 – Celék.

Lokalizace místa odběru **vzorku č. 10**. Kanceláře – lokalita 3. **Azbestocementová vlnitá deska** jako střešní krytina objektu.

- b) **Vlnité desky jako střešní krytina** (silně vázaný azbestový materiál).

Zjištěné místo výskytu: střešní plocha objektu viz Foto č. 14, 15 a 26.

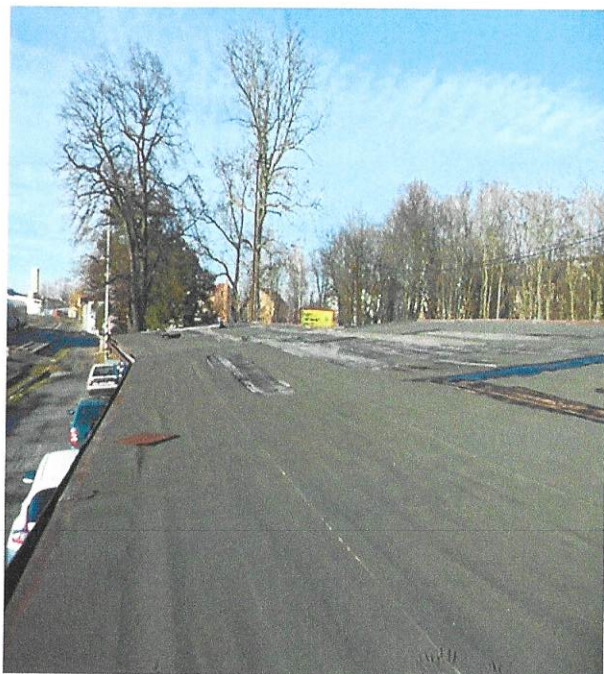
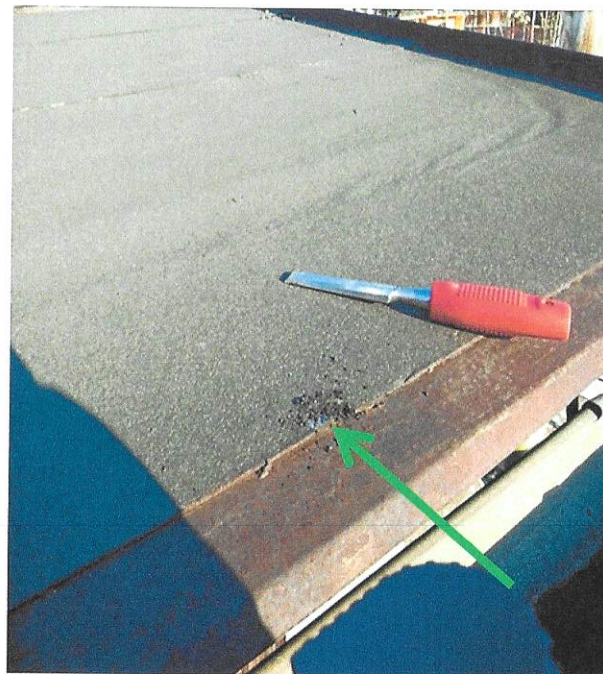
Foto č. 16 – Celék.

Lokalizace místa odběru **vzorku č. 11**. Sklad – lokalita 4.  
**Bezazbestové souvrství asfaltových pásů** jako střešní krytina objektu.

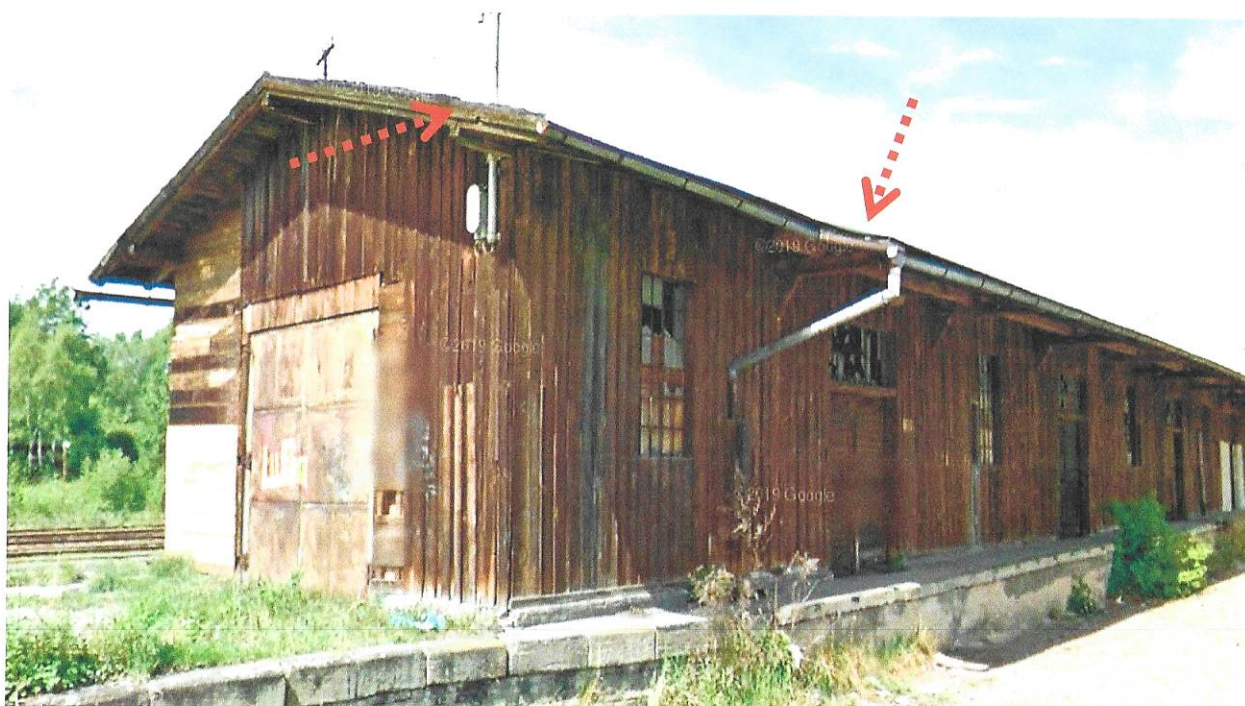
**a) Asfaltové pásy ve skladbě střešního pláště** (silně vázaný azbestový materiál).

Z bezpečnostních důvodů nebylo možno odebrat vzorek ani vizuálně ověřit střešní plášť.

S velkou pravděpodobností se však jedná o plášť, v jehož konstrukci jsou použity asfaltové pásy. Asfaltové pásy v původní skladbě pláště mohou obsahovat azbest (např. asfaltové pásy Bitagit, Aralebit, Arabit, Plastbit atd.).

Foto č. 19 - Sklad a zázemí (lokalita 2a). Asfaltové pásy jako střešní krytina.

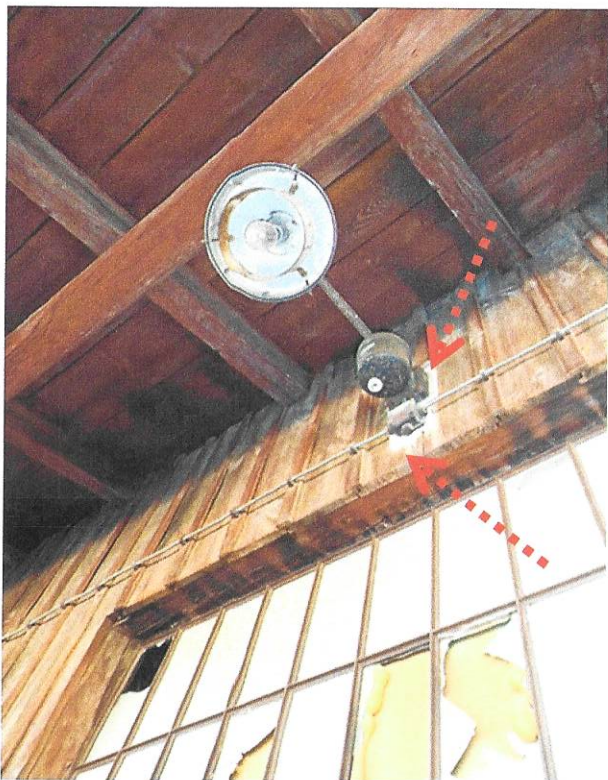
**b) Podložky pod elektroinstalační prvky.** Jedná se o izolační destičky pod svítidly, zásuvkami, rozvodnými krabicemi atd.

Místa zjištěného výskytu: dřevěné konstrukční prvky uvnitř i vně objektu viz Foto č. 20 a 21.

Foto č. 20 – Sklad a zázemí (lokalita 2a). Podložky pod elektroinstalačními prvky vně objektu.

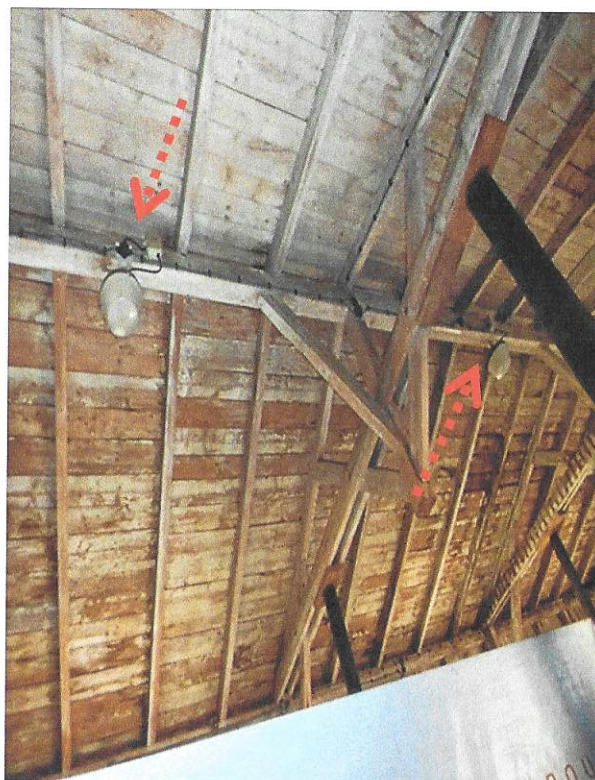
Foto č. 21 - Sklad a zázemí (lokalita 2a). Podložky pod elektroinstalačními prvky uvnitř objektu.

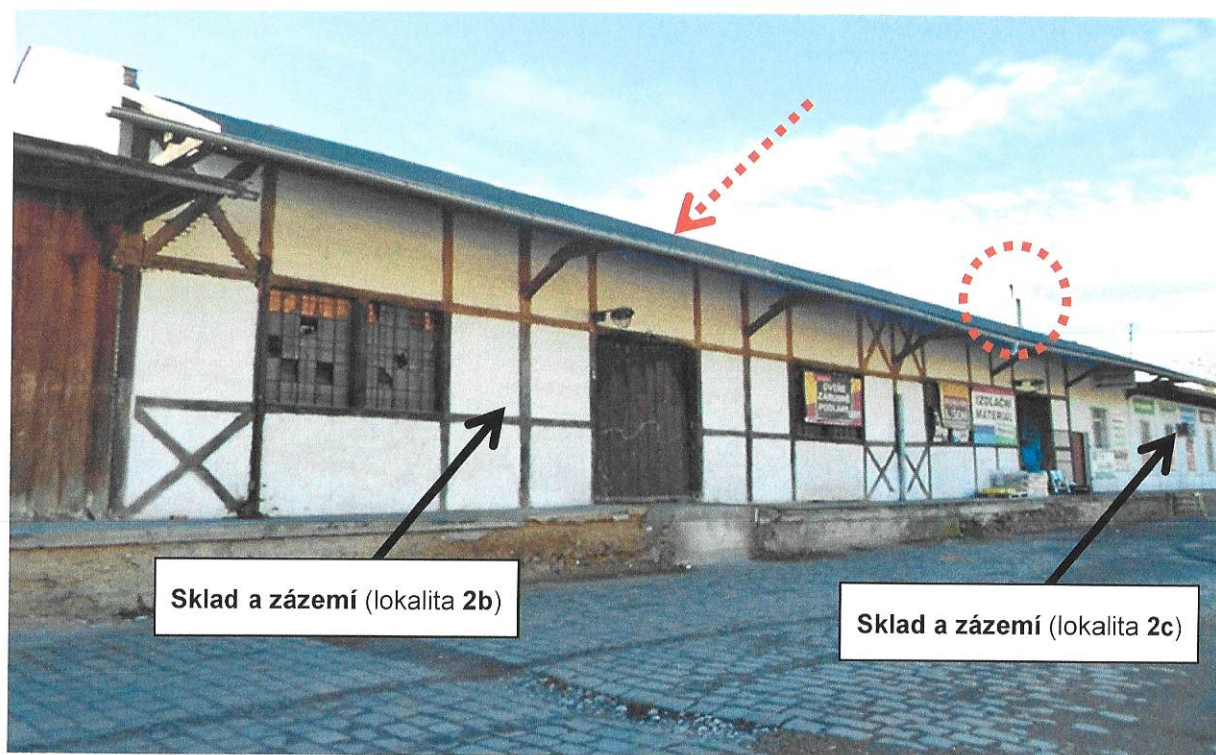
**Foto č. 22 - Sklad a zázemí (lokalita 2b).**

**a) Asfaltové pásy ve skladbě střešního pláště** (silně vázaný azbestový materiál).

Z bezpečnostních důvodů nebylo možno odebrat vzorek ani vizuálně ověřit střešní plášť.

S velkou pravděpodobností se však jedná o plášť, v jehož konstrukci jsou použity asfaltové pásy. Asfaltové pásy v původní skladbě pláště mohou obsahovat azbest (např. asfaltové pásy Bitagit, Aralebit, Arabit, Plastbit atd.).

**c) Azbestocementová roura jako ukončení komínového průduchu.**

Asfaltové pásy jako střešní krytina a azbestocementová roura jako ukončení komínového průduchu.

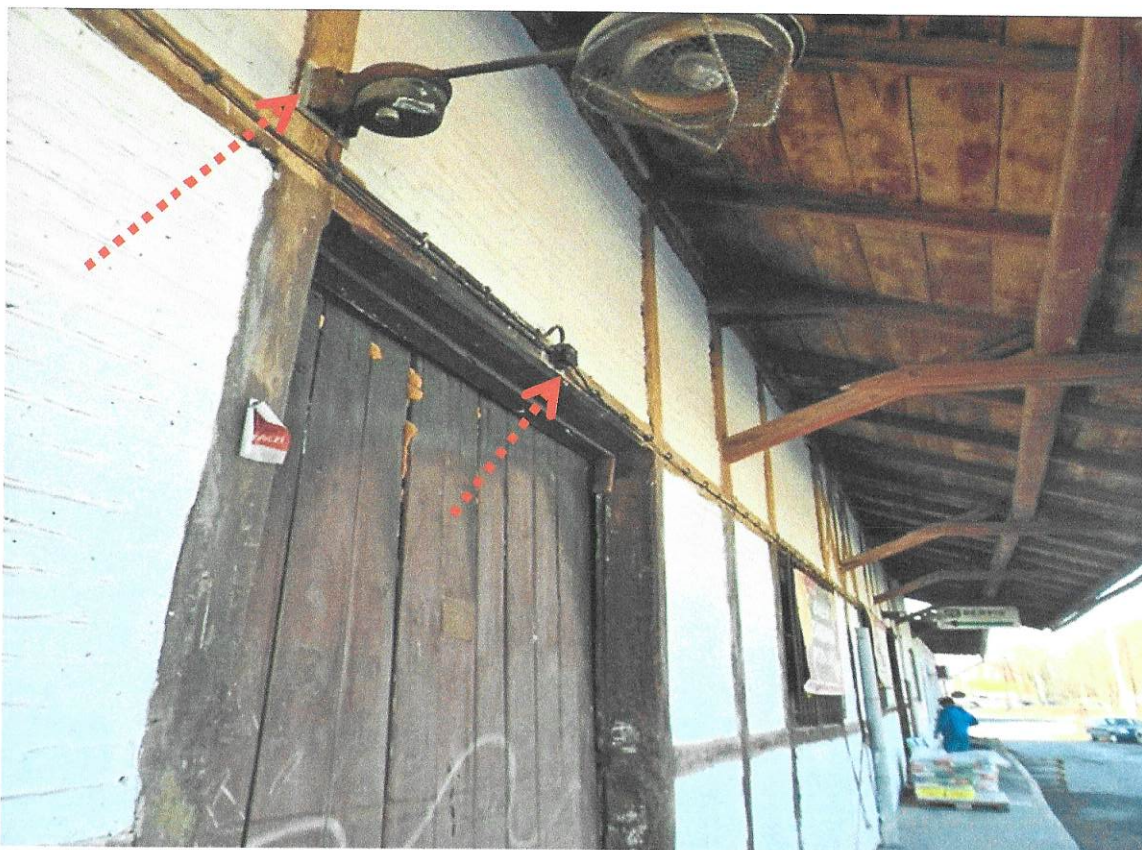
**b) Podložky pod elektroinstalačními prvky.** Jedná se o izolační destičky pod svítidly, zásuvkami, rozvodnými krabicemi atd.

Místa zjištěného výskytu: dřevěné konstrukční prvky uvnitř i vně objektu viz Foto č. 23.

Foto č. 23 - Sklad a zázemí (lokalita 2b). Podložky pod elektroinstalačními prvky vně objektu.

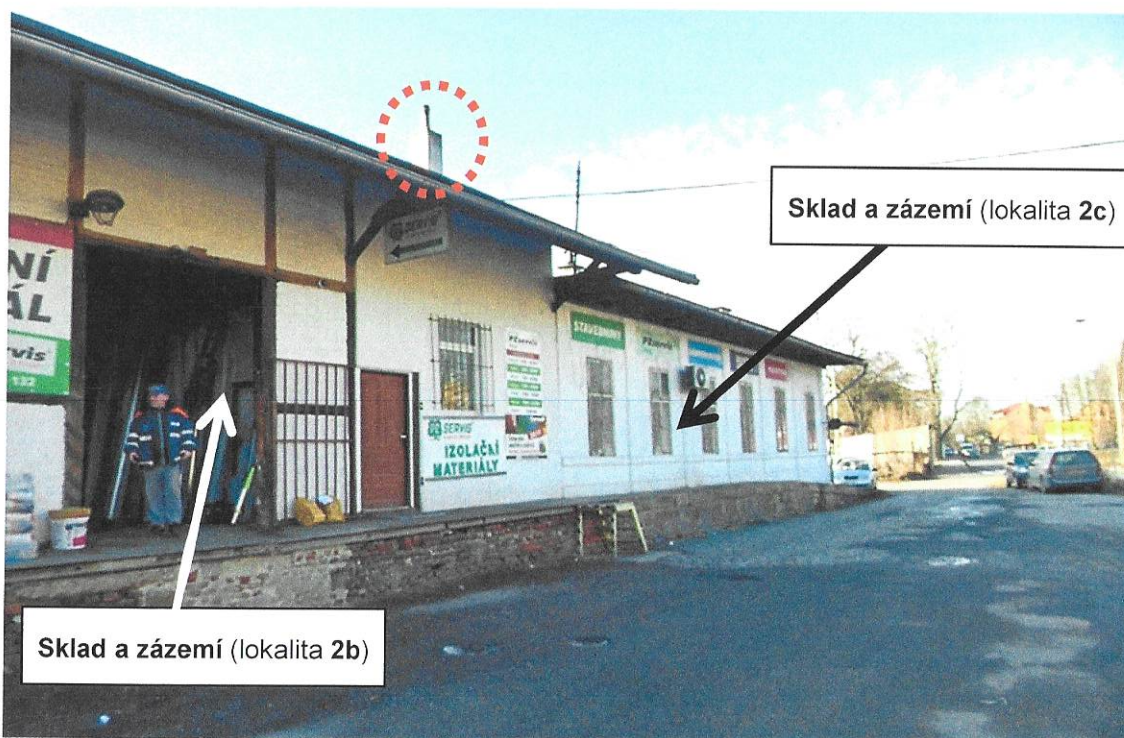
Místo zjištěného výskytu: střešní plocha objektu viz Foto č. 22 a 24.

Foto č. 24 - Sklad a zázemí (lokalita 2b). Azbestocementová roura jako ukončení komínového průduchu.

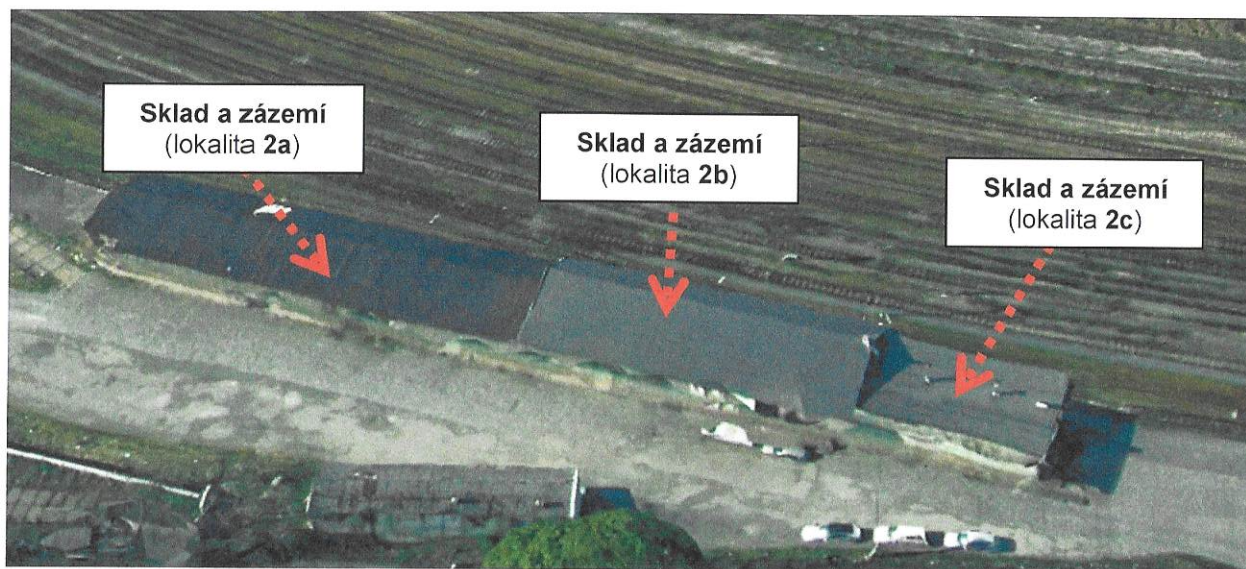
- **Asfaltové pásy** ve skladbě střešního pláště (silně vázaný azbestový materiál).  
Z bezpečnostních důvodů nebylo možno vizuálně ověřit střešní plášť ani odebrat vzorek. S velkou pravděpodobností se však jedná o plášť, v jehož konstrukci jsou použity asfaltové pásy. Asfaltové pásy v původní skladbě pláště mohou obsahovat azbest (např. asfaltové pásy Bitagit, Aralebit, Arabit, Plastbit atd.).

Místo zjištěného výskytu: střešní plocha objektu viz Foto č. 25.

Foto č. 25 (zdroj: <https://mapy.cz/>) – Celkový pohled na sklad a zázemí (lokalita 2a, 2b a 2c).  
Asfaltové pásy na střechách objektů.

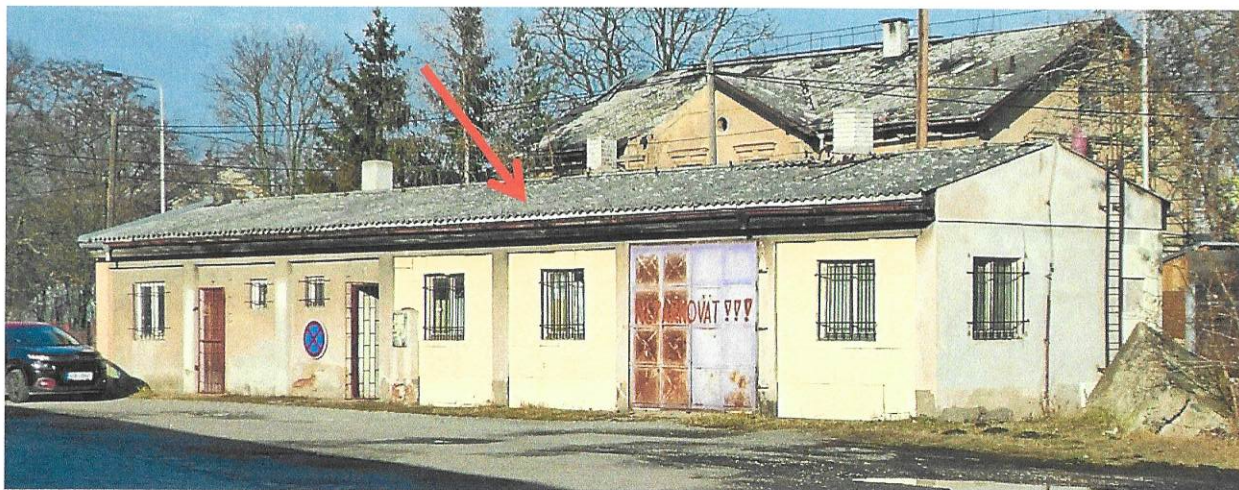
Foto č. 26 - Kanceláře (lokalita 3). Azbestocementové vlnité desky jako střešní krytina.

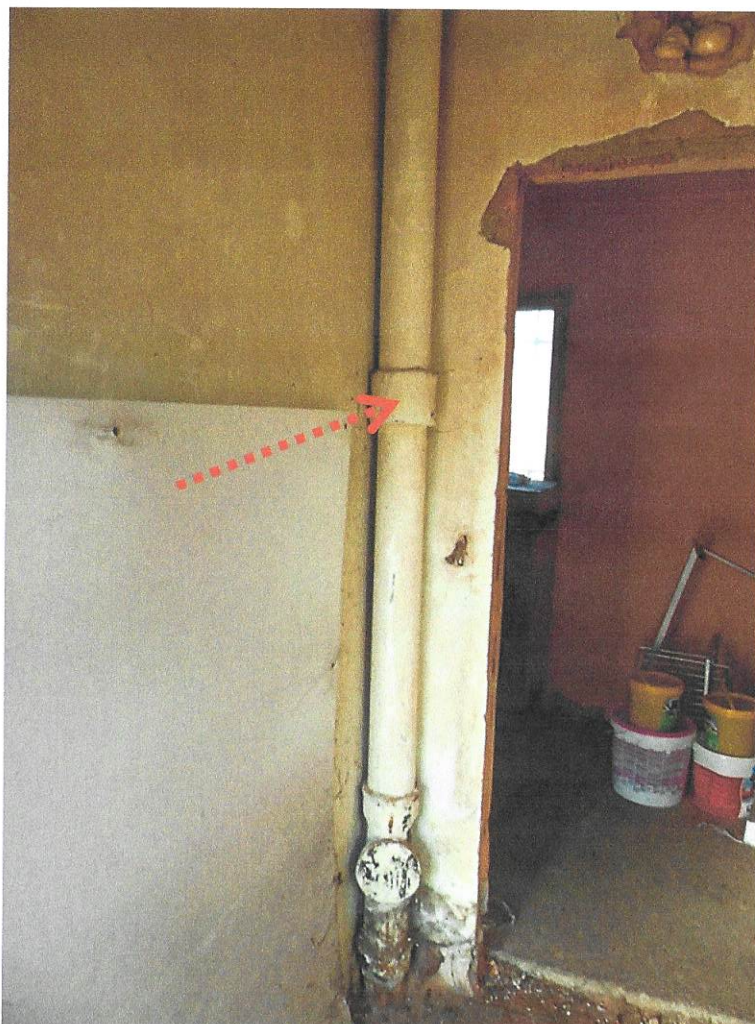
- **Azbestocementové roury** (silně vázaný azbestový materiál). Jedná o typizované roury použité pravděpodobně k odvětrání prostor. Přestože nebyl vzorek odebrán jedná se bezpochyby o azbestový materiál jako **vzorek č. 7** viz Foto č. 8 a 9.

Zjištěné místa výskytu: prostřední vchod objektu, vstupní prostor vlevo viz Foto č. 27.

**Foto č. 27** - Kanceláře (lokalita 3), vstupní prostor. **Azbestocementové roury** pravděpodobně jako odvětrávací potrubí.

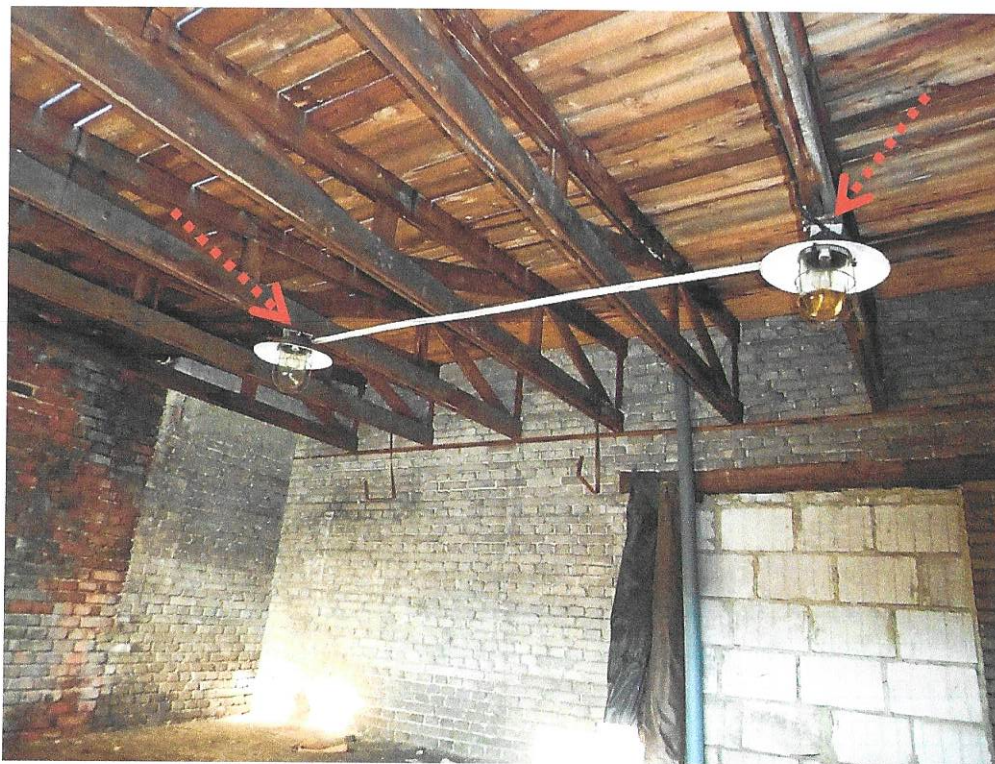
- **Podložky pod elektroinstalačními prvky.** Jedná se o izolační destičky pod svítidly Místa zjištěného výskytu: dřevěné konstrukční prvky uvnitř objektu viz Foto č. 29.

Foto č. 29 - Sklad (lokalita 4). Podložky pod svítidly.

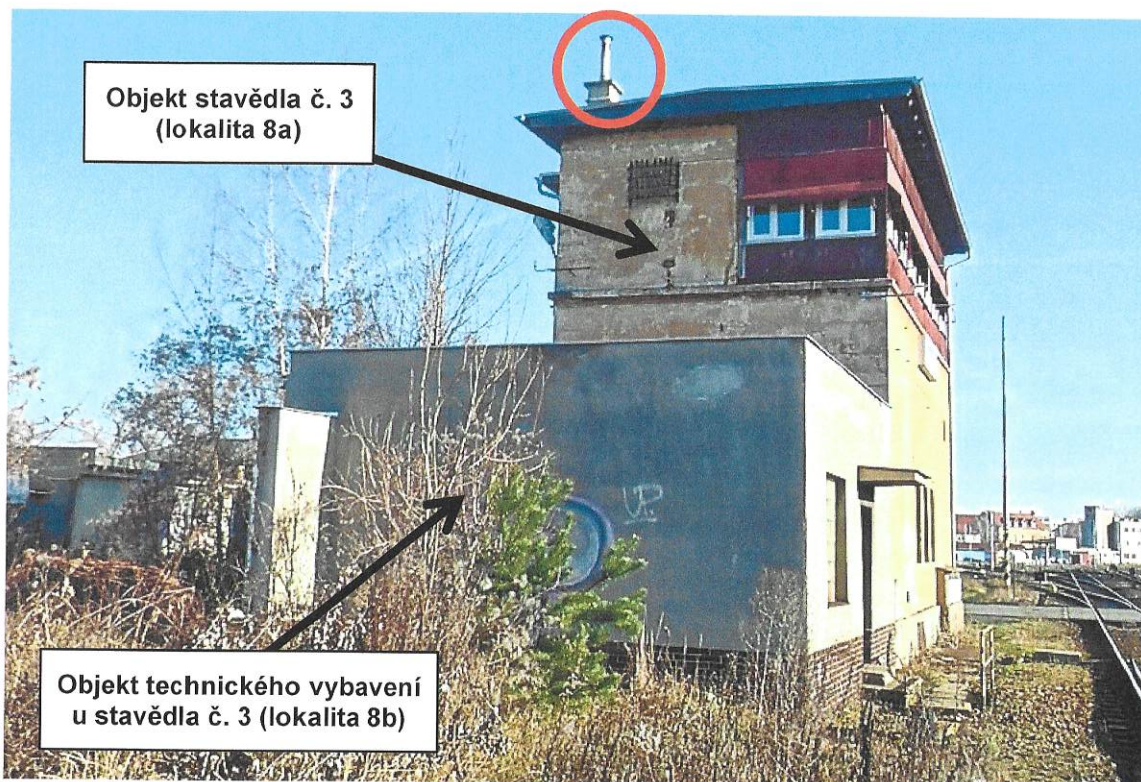
Foto č. 31 – Celkový pohled na objekty lokality 8. Azbestocementová roura a krycí stříška jako ukončení komínového nástavce.
