"MODERNIZACE TRATI Kladno (včetně) -
Kladno-Ostrovec (včetně)"

**KANALIZACE - STAVEBNĚTECHNICKÝ
PRŮZKUM**

květen 2020

Název zprávy: **Železniční spodek, kanalizace, stavebnětechnický průzkum**

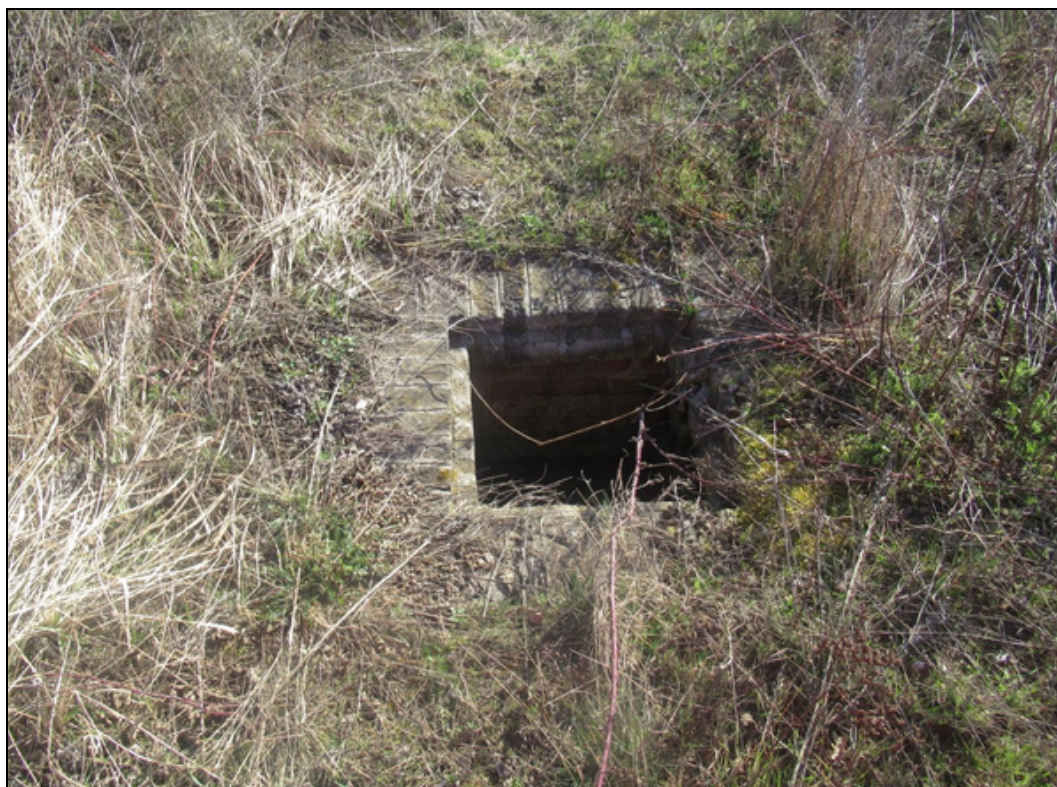
- všechny zjištěné šachty jsou přesně v předpokládané linii propustku
- hloubka zanesených šachet byla ověřována pomocí dynamické penetrační zkoušky
- šachta Š1 je otevřená, bez poklopu, svrchu je zachovalý sokl z betonových cihel, další část je vyzděna pálenými cihlami, níže jsou kamenné desky pískovce – jedná se o kamenný deskový propustek

Obr. č.1 - pohled na šachtu Š1 se zachovalým soklem

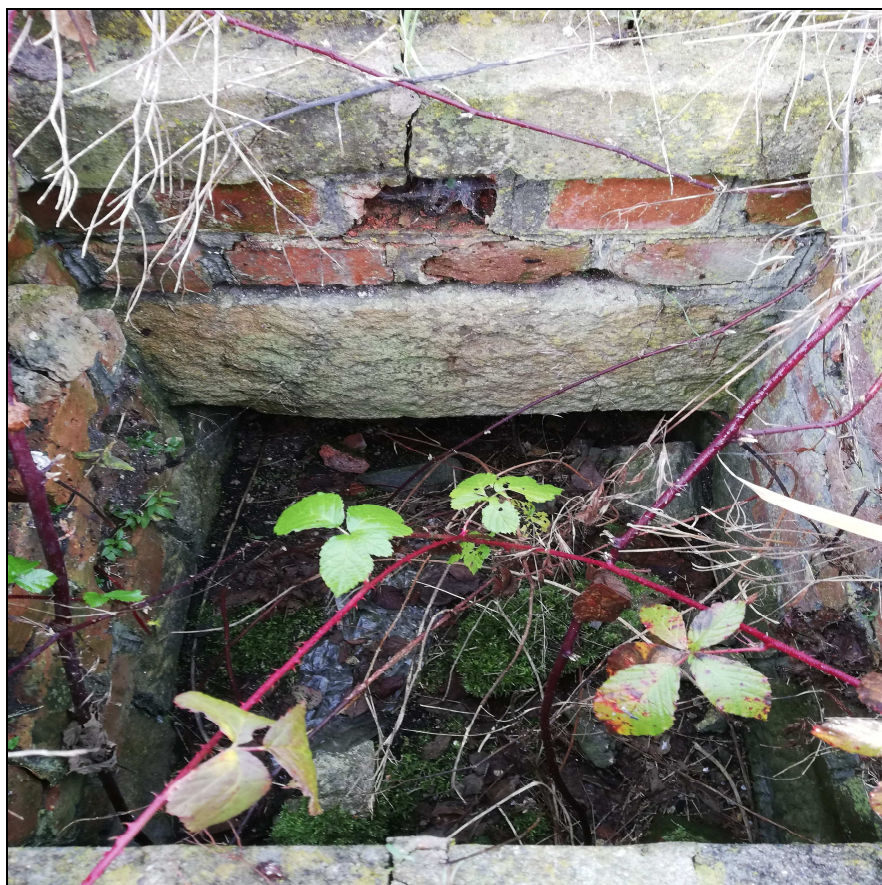
Obr. č. 2 - pohled do šachty Š1 s kamennou deskou

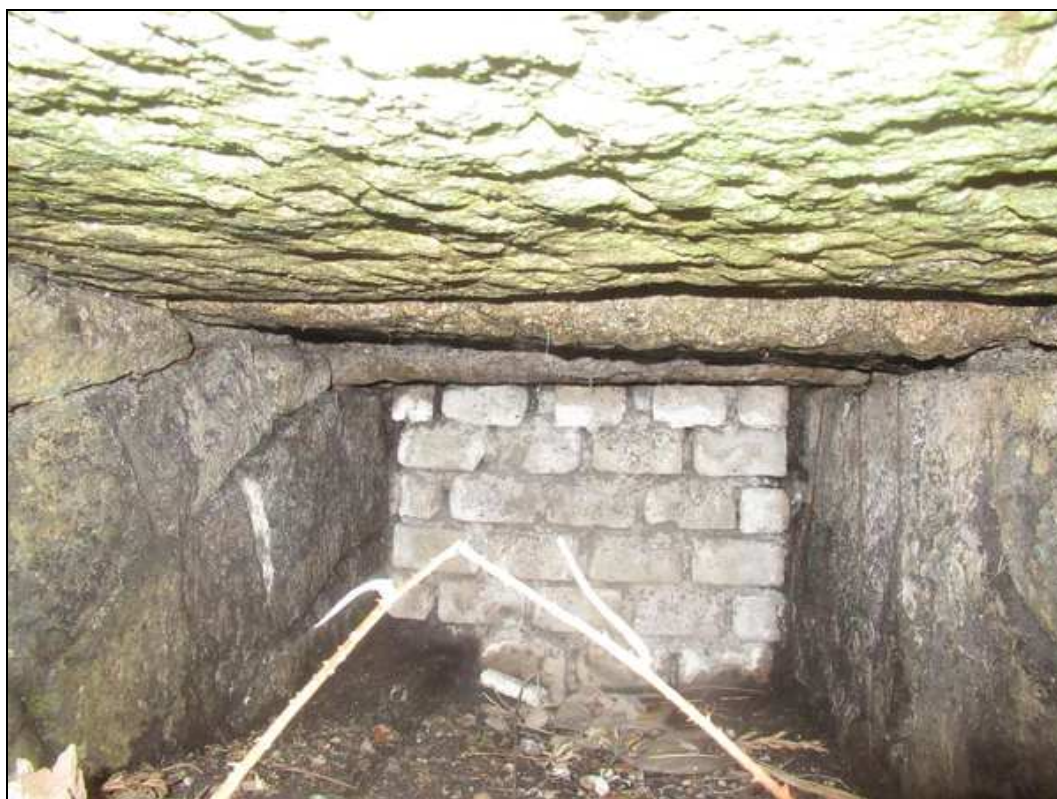
- propustek vede jak směrem vlevo (u šachy Š2 je zazděný), tak i východním směrem vpravo od trati – zde je propustek průběžný na vzdálenost minimálně cca 6 m - další vyústění nezjištěno; opěry propustku jsou z kamenného zdiva

Obr. č. 3 - pohled do šachty Š1 směrem k Š2 - trasa propustku přerušena vyzděnou zídou

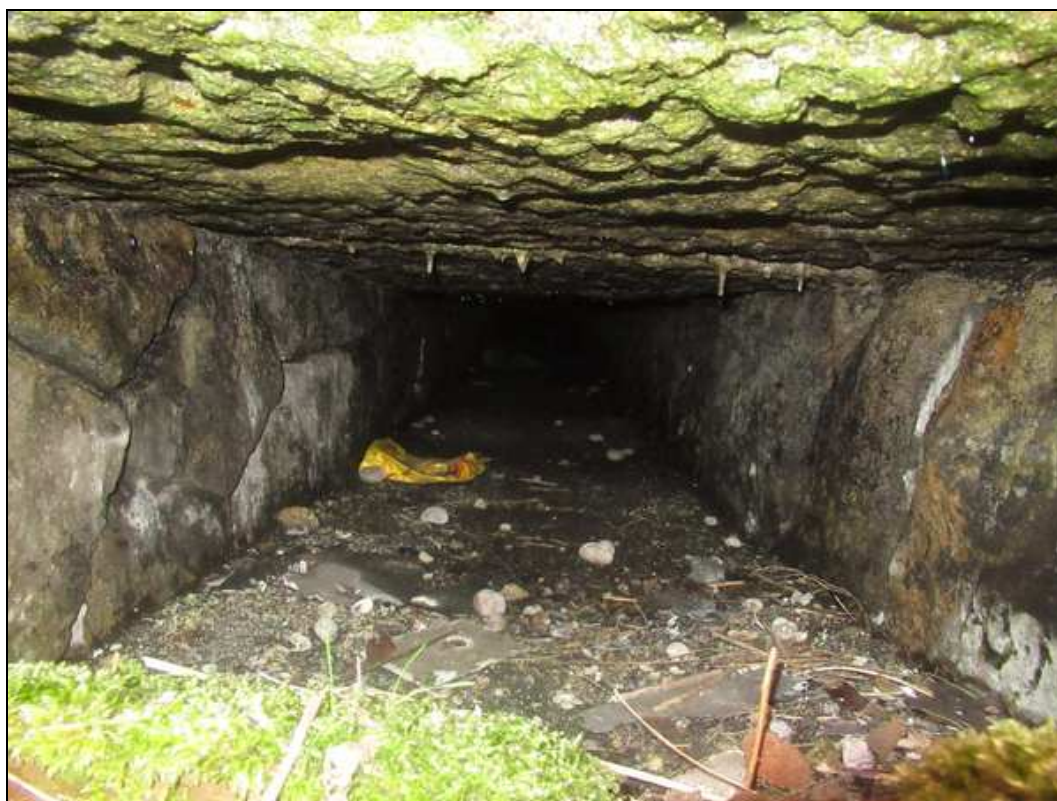
Obr. č. 4 - pohled do šachty Š1 východním směrem - pokračování trasy na povrchu nezjištěno

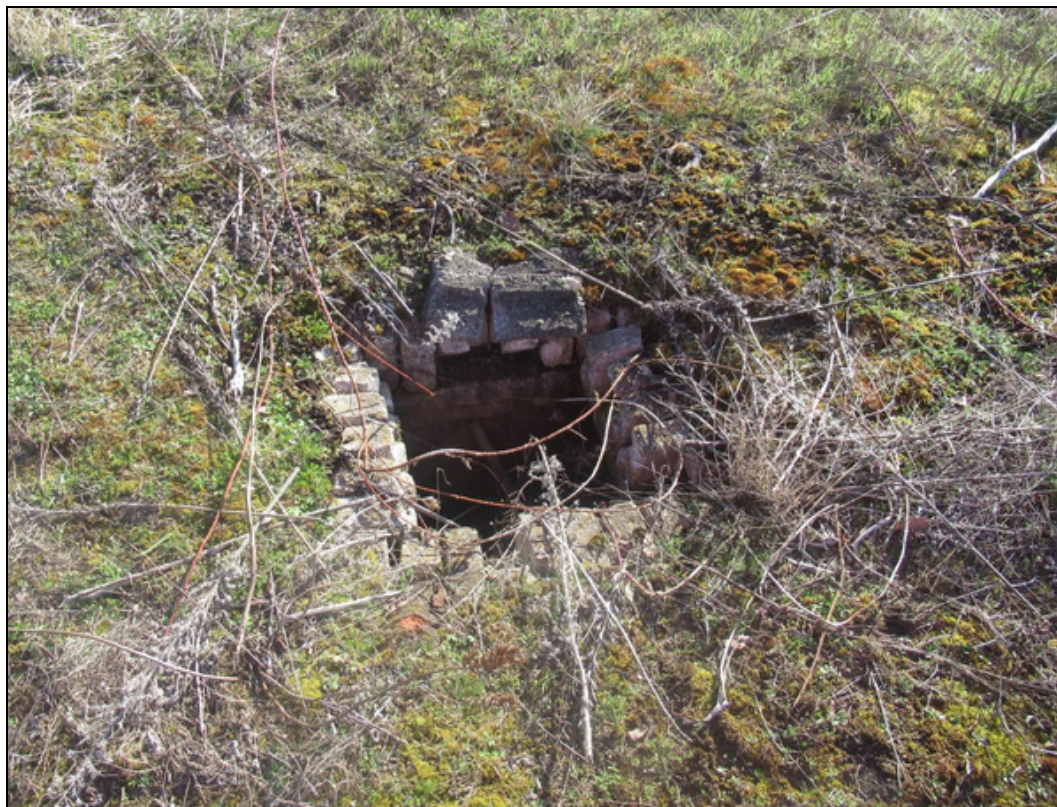
- šachta Š2 je otevřená, bez poklopu, svrchu je zborcený sokl z betonových cihel, je vyzděna betonovými tvárnicemi, dále betonová konstrukce (nebo betonem potažené zdivo), vpravo i vlevo je propustek zazděný, směrem na Prahu je čtvercový drenážní otvor velikosti cca 15x15 cm

Obr. č. 5 - pohled na šachtu Š2 se zborceným soklem

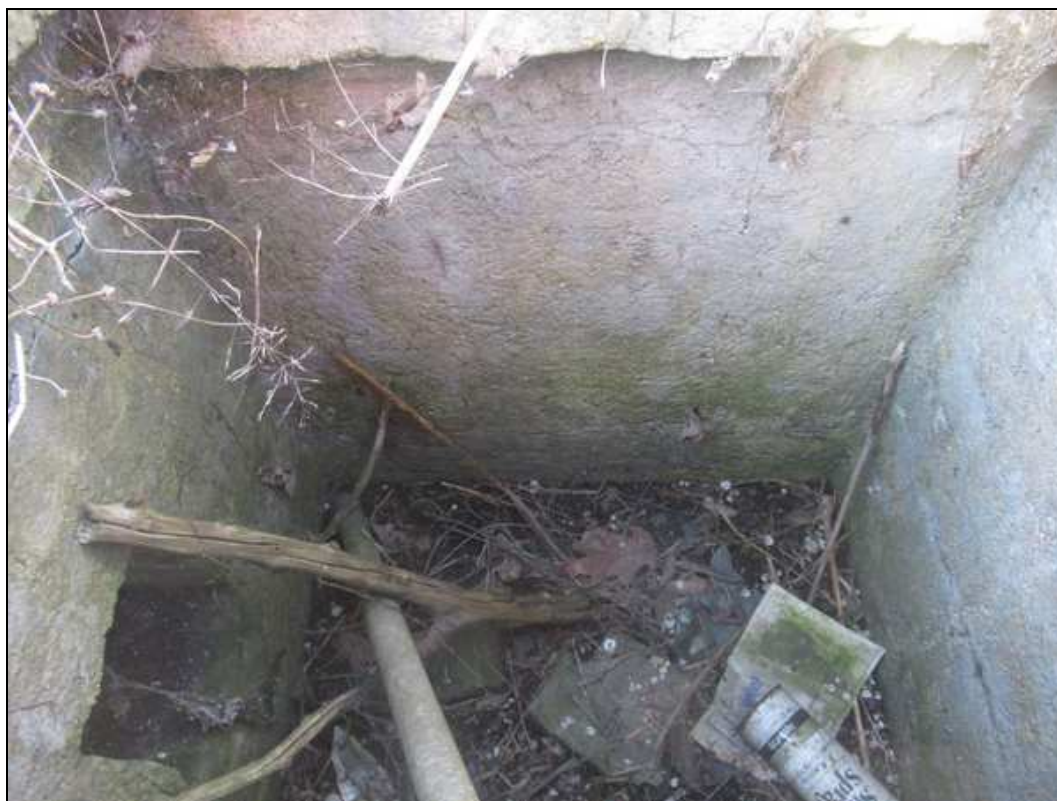
Obr. č. 6 - detailní pohled do zanesené šachty Š2, vlevo drenážní otvor směr Praha

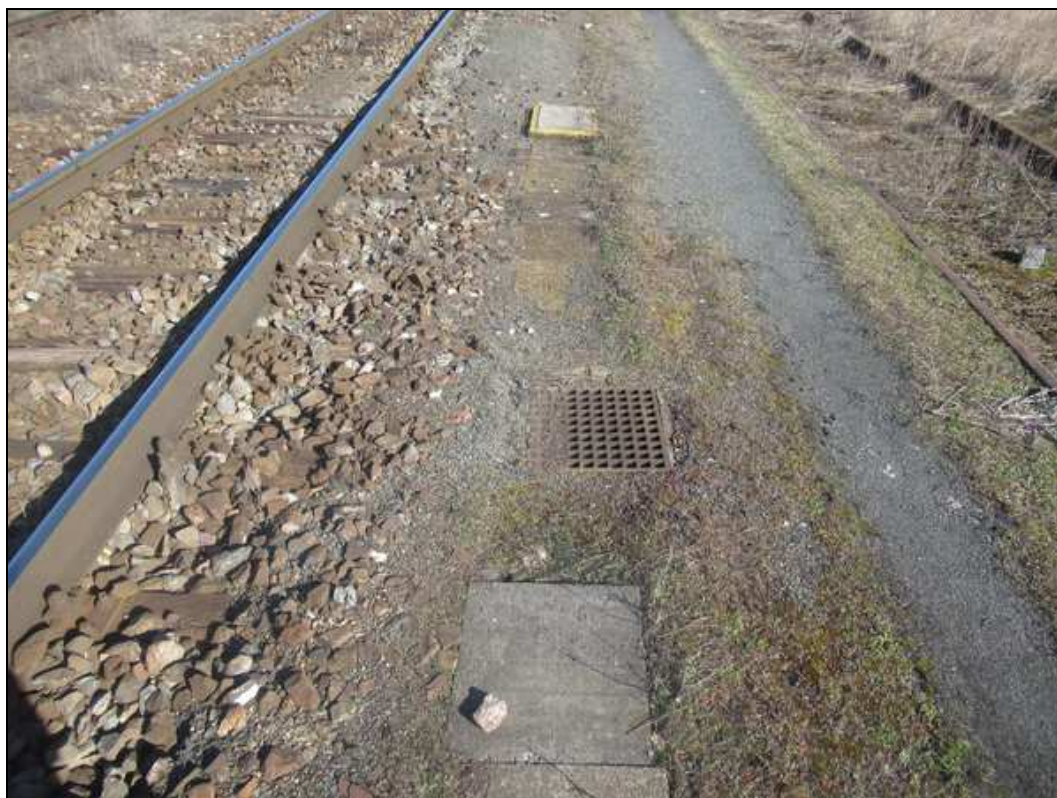
- šachta Š3 je krytá ocelovým poklopem, bez soklu, šachta je v trase kabelovodu, dále zděná betonovými tvárnicemi a kamennými deskami, při bázi betonová konstrukce

Obr. č. 7 - pohled na šachtu Š3 v trase kabelovodu, bez soklu

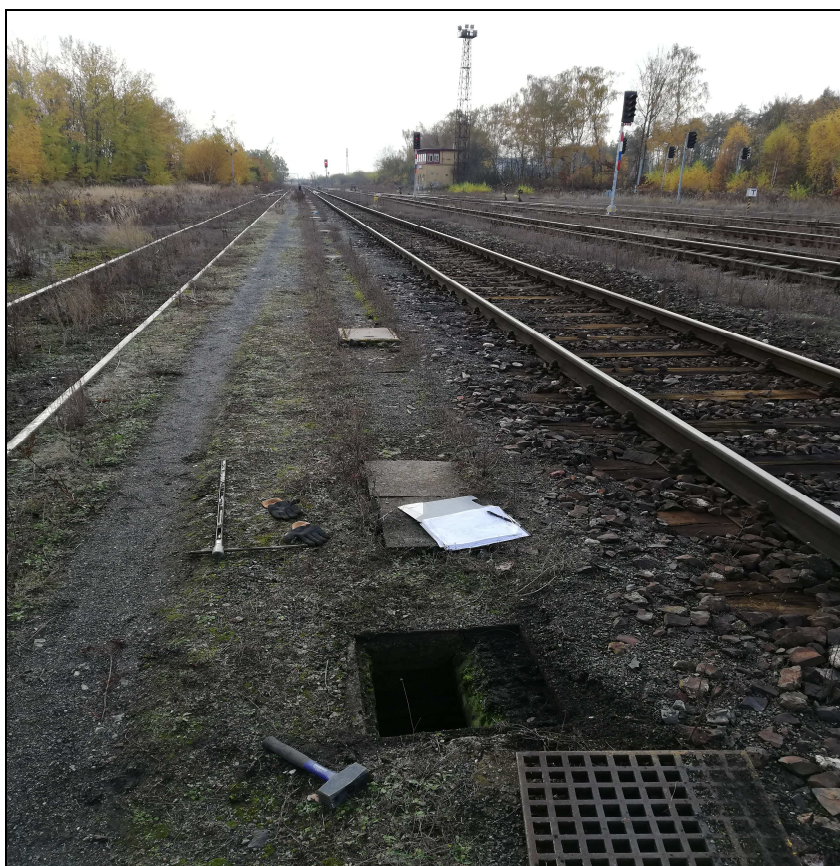
Obr. č. 8 - pohled na šachtu Š3 v trase kabelovodu s otevřeným poklopem

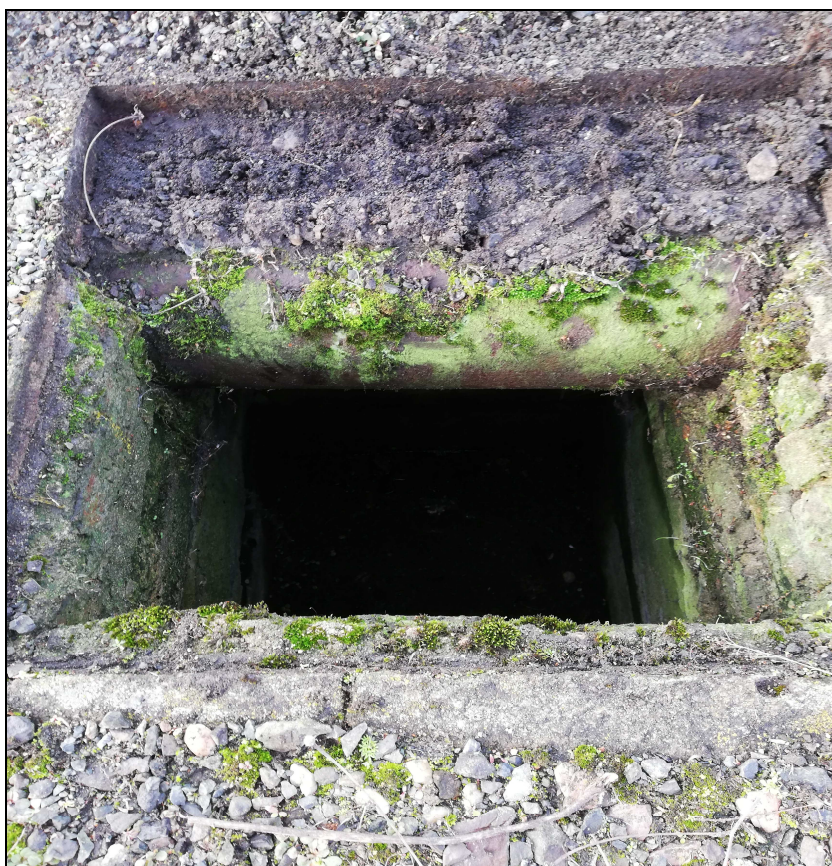
Obr. č. 9 - pohled do šachty Š3

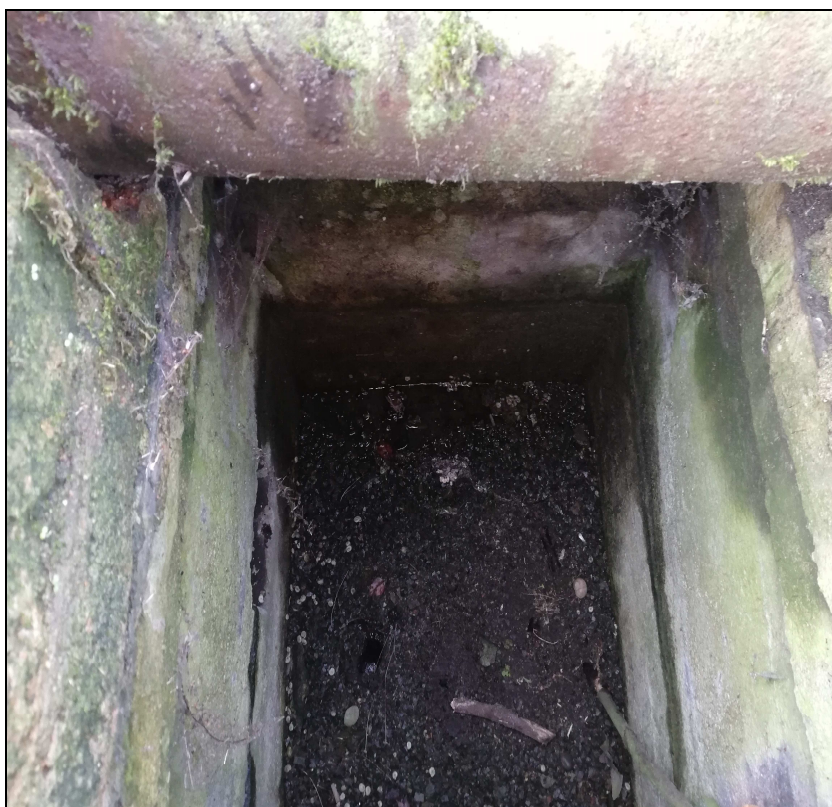
Obr. č. 10 - nános charakteru štěrkovité hlíny v šachtě Š3

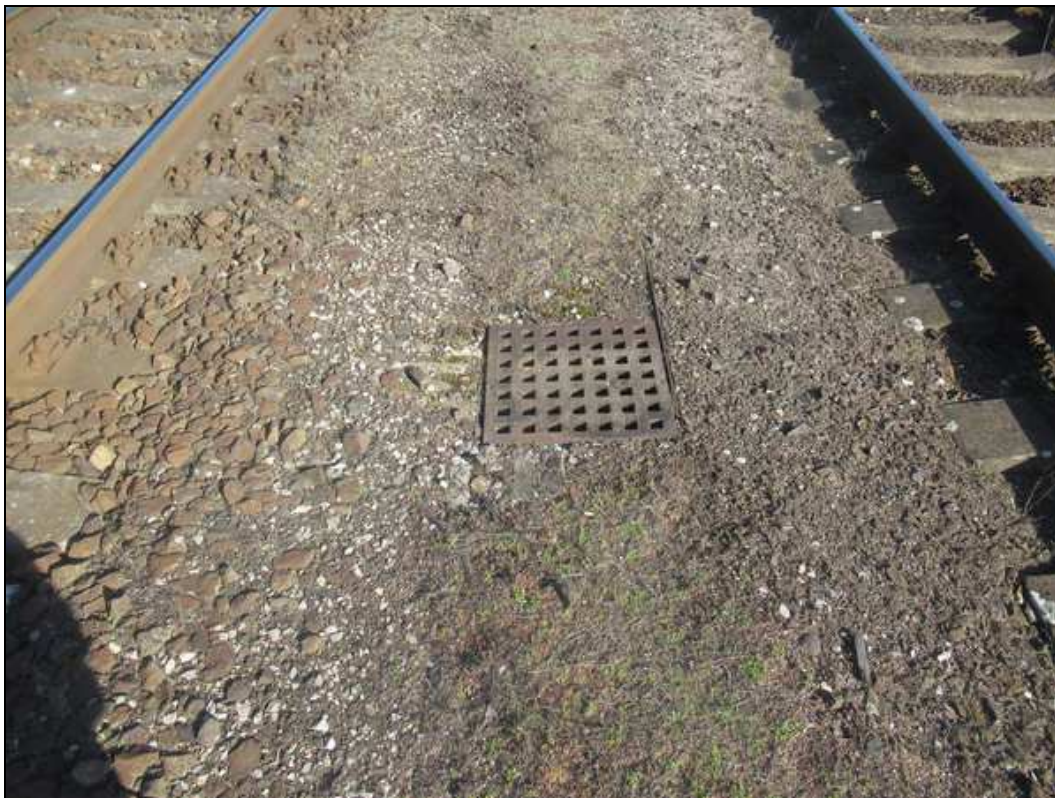
Obr. č. 11 - pohled na šachtu Š4, bez soklu

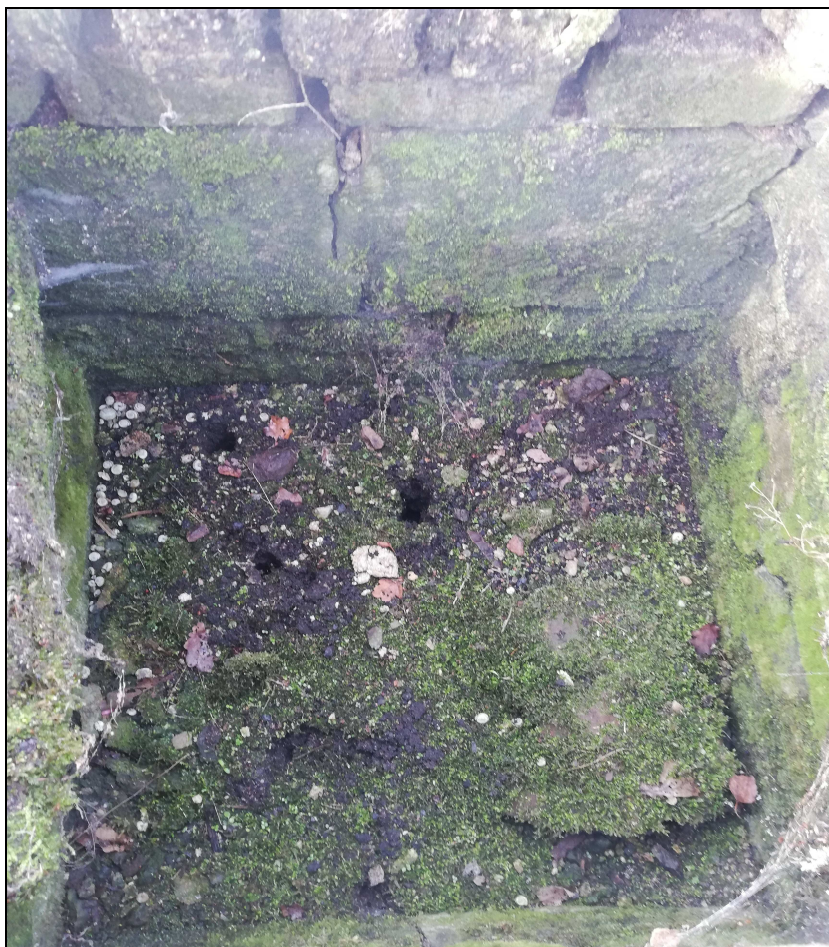
Obr. č. 12 - pohled do zanesené šachty Š4

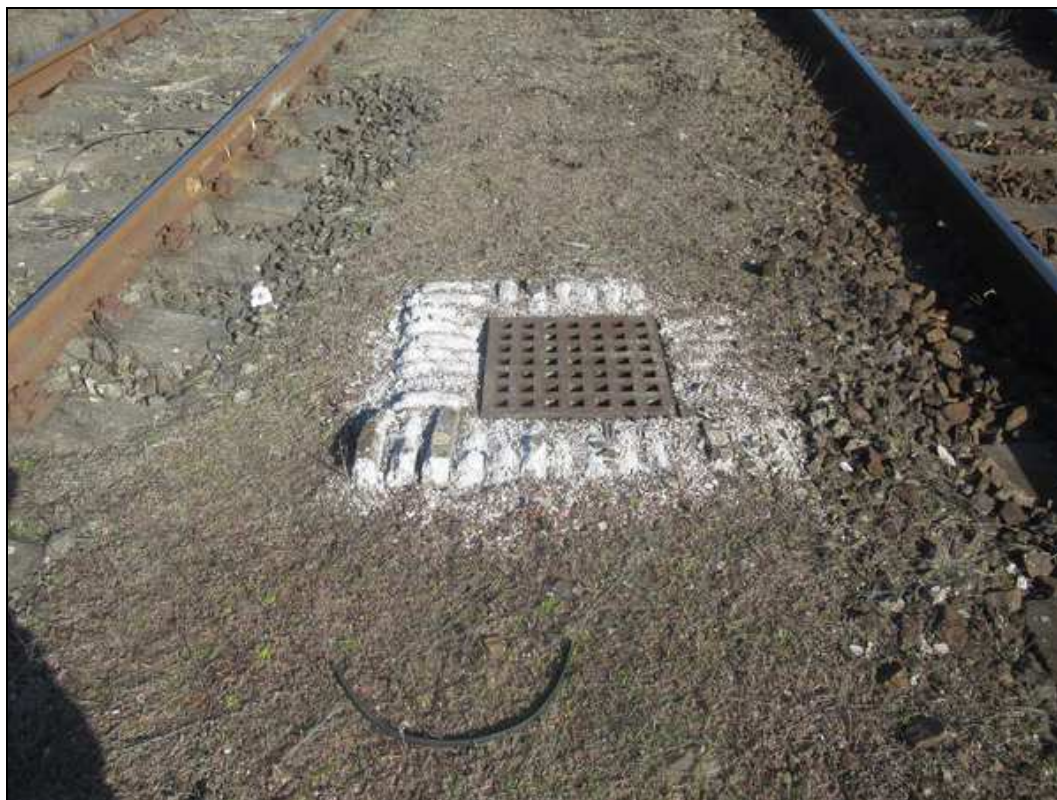
- šachta Š4 je krytá ocelovým poklopem, bez soklu, zděná z cihel a betonových tvárnic
- šachta Š5 je krytá ocelovým poklopem, svrchu rozpadající se sokl z betonových cihel, zděná z cihel a betonových tvárnic, šachta zaplavena srážkovou vodou

Obr. č. 13 - pohled na šachtu Š5, rozpadající se sokl z betonových cihel

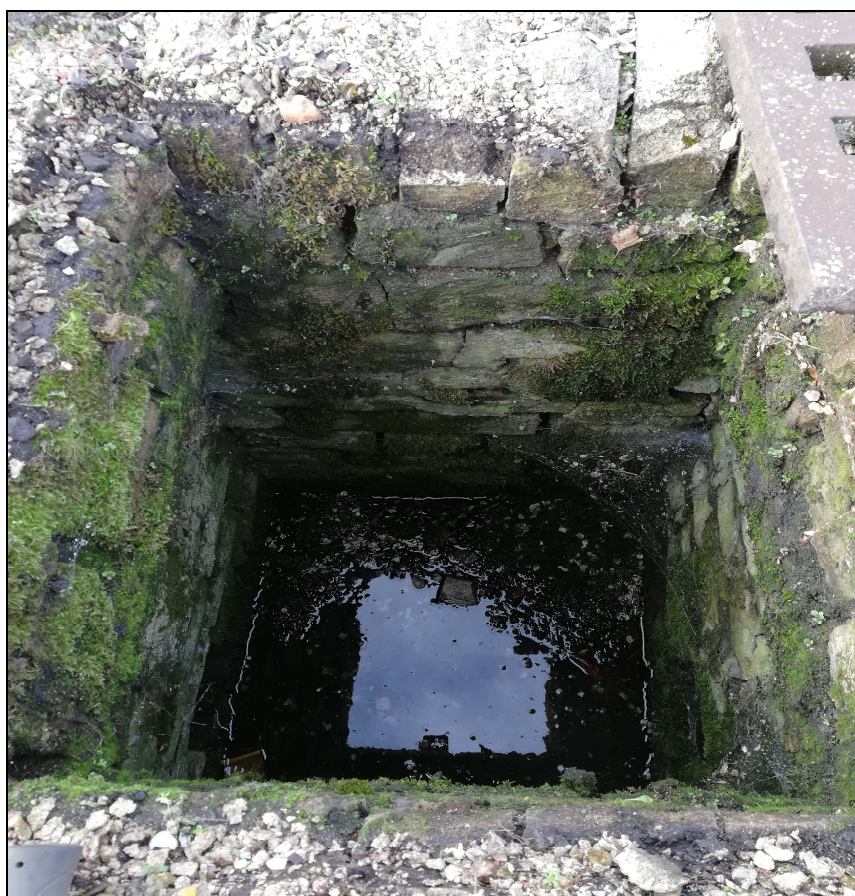
Obr. č. 14 - pohled do zanesené a zaplavené šachty Š5

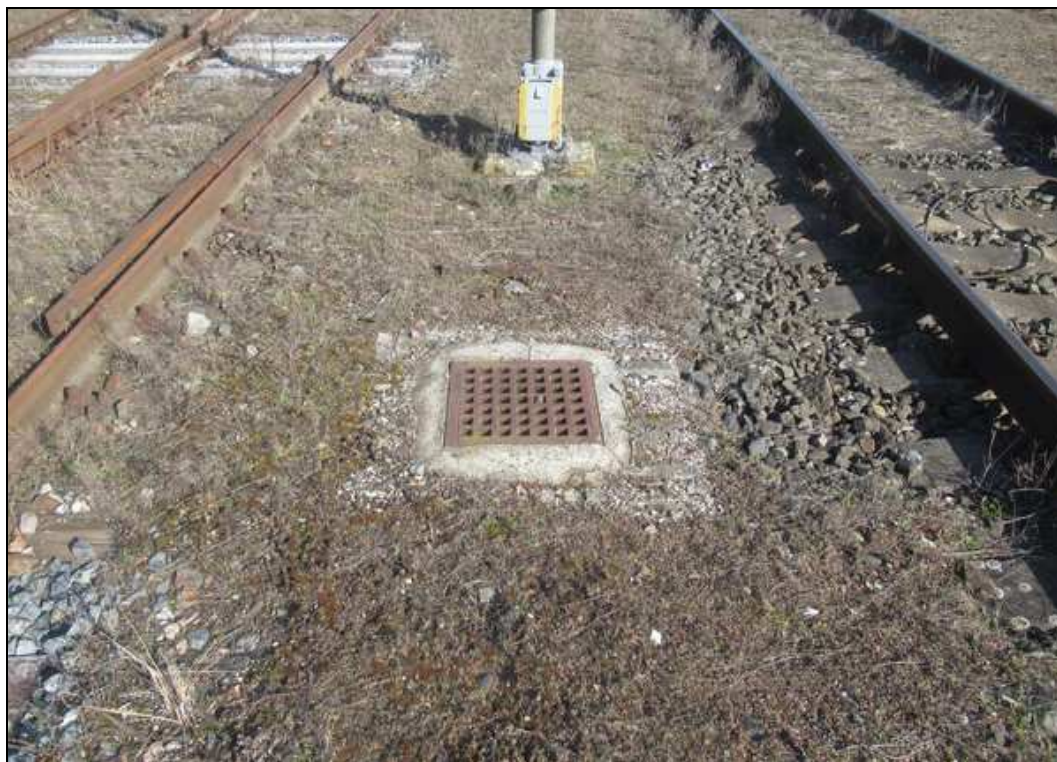
- šachta Š6 - svrchu nový betonový sokl s ocelovým poklopem, pod ním rozpadající se sokl z betonových cihel druhým původním zabetonovaným ocelovým

poklopem, dále zděná z cihel a betonových tvárnic, při bázi betonová konstrukce, šachta zaplavena srážkovou vodou

Obr. č. 15 - pohled na šachtu Š6 s novým betonovým soklem

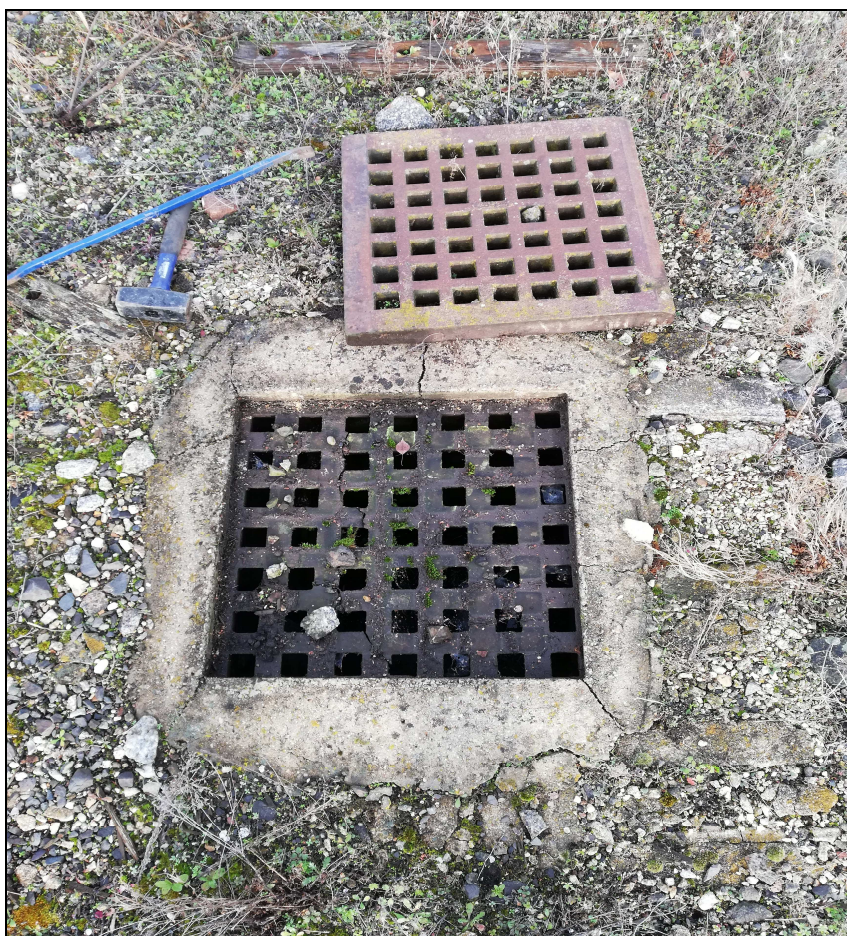
Obr. č. 16 - dvojité zabetonovaný poklop šachty Š6 - nelze otevřít

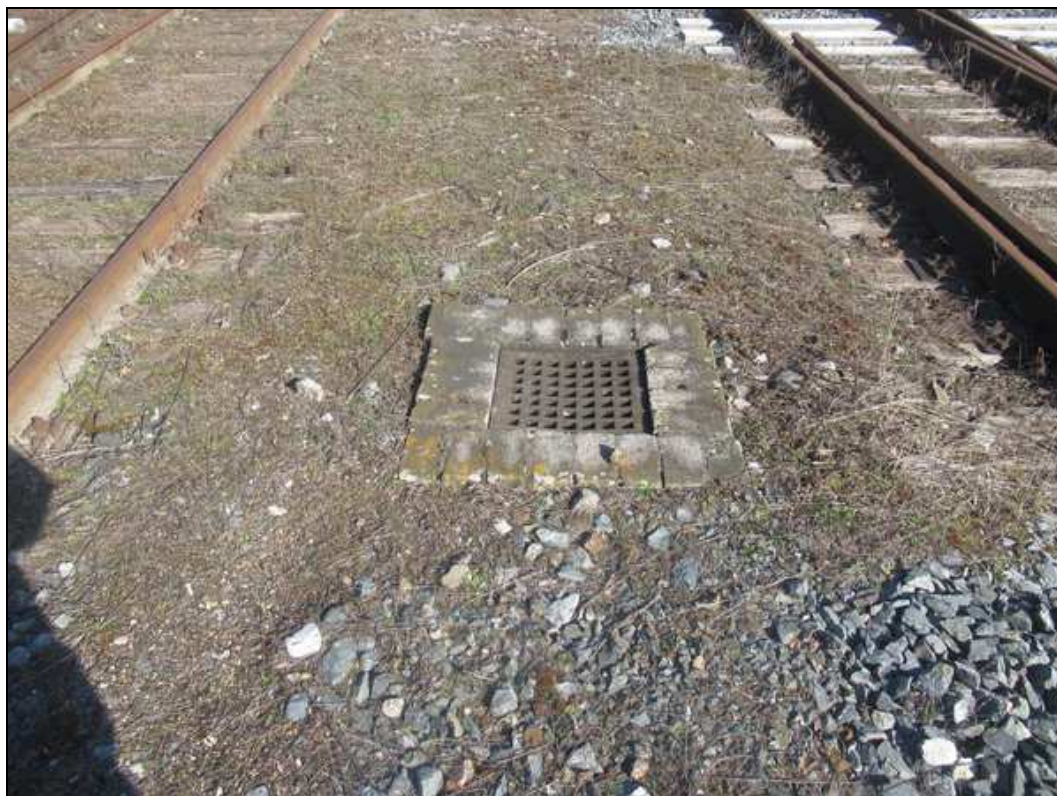
- šachta Š7 je krytá ocelovým poklopem, svrchu zachovalý sokl z betonových cihel, dále zděná z cihel a betonových tvárnic, při bázi betonová konstrukce, v 0,95 m od vrcholu šachty šachta zaplavena srážkovou vodou
- šachta Š8 je otevřená, bez poklopu, svrchu zborcený sokl z betonových cihel, vyzděna betonovými tvárnicemi a cihlami, dále betonová konstrukce
- v šachách Š3 až Š8 nejsou v otevřené části patrné žádné roury nebo potrubí
- rozměry šachet, stav jejich soklu, zakrytování, popis konstrukce, hloubka šachet, mocnosti a charakter nánosů a další poznatky jsou prezentované v souhrnné tabulce v přílohouvé části
- zde je také uvedena základní fotodokumentace vnějších a podle možností i vnitřních dispozic jednotlivých šachet

Obr. č. 17 - pohled na šachtu Š7 se zachovalým cihlovým soklem

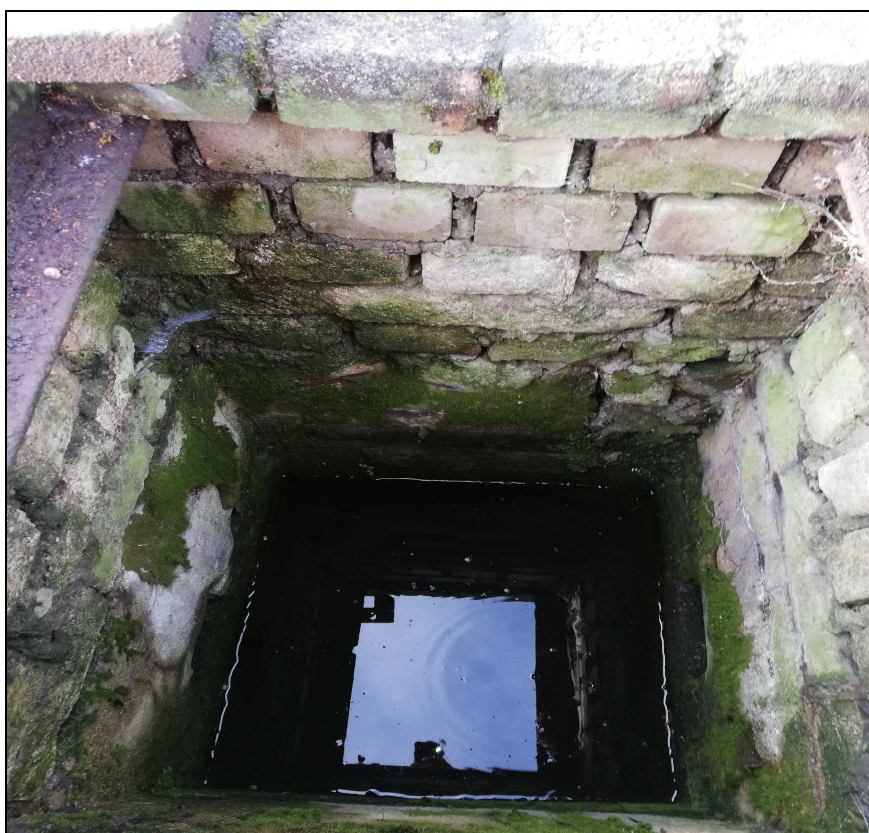
Obr. č. 18 - pohled do zatopené šachty Š7

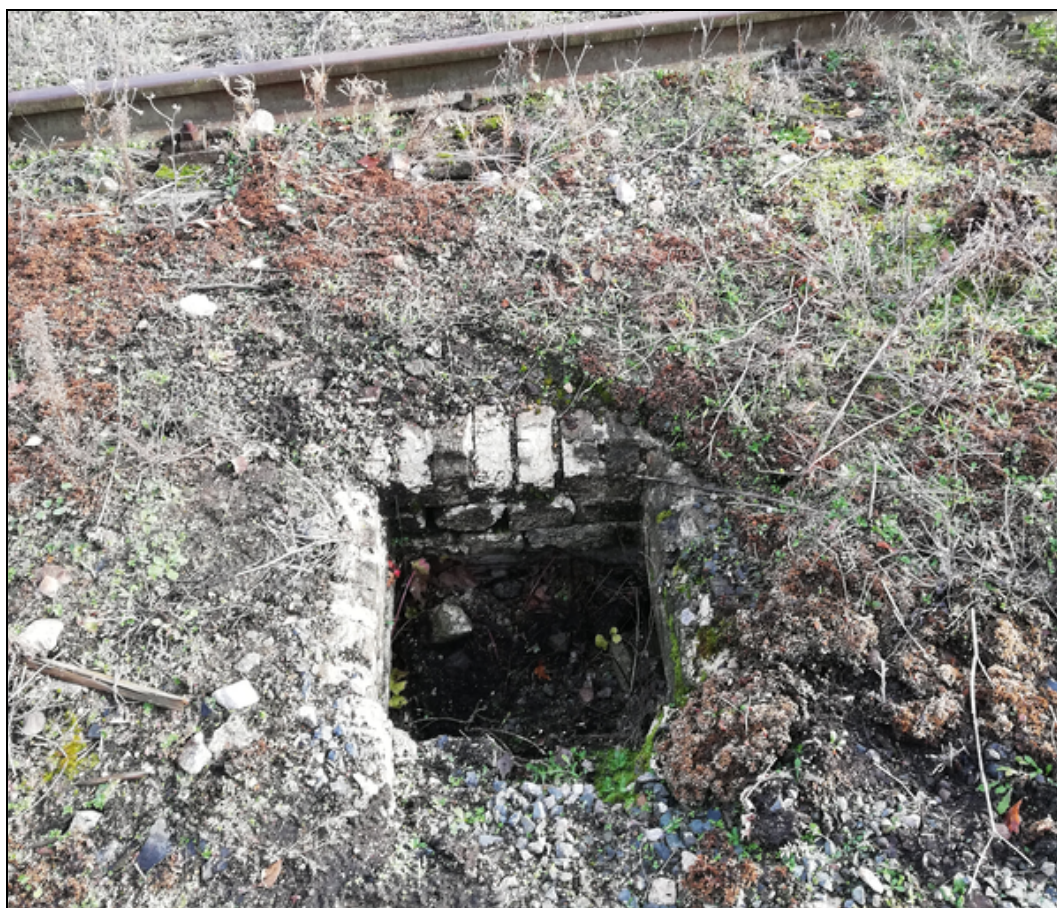
Obr. č. 19 - pohled na šachtu Š8 směrem k šachtě Š7

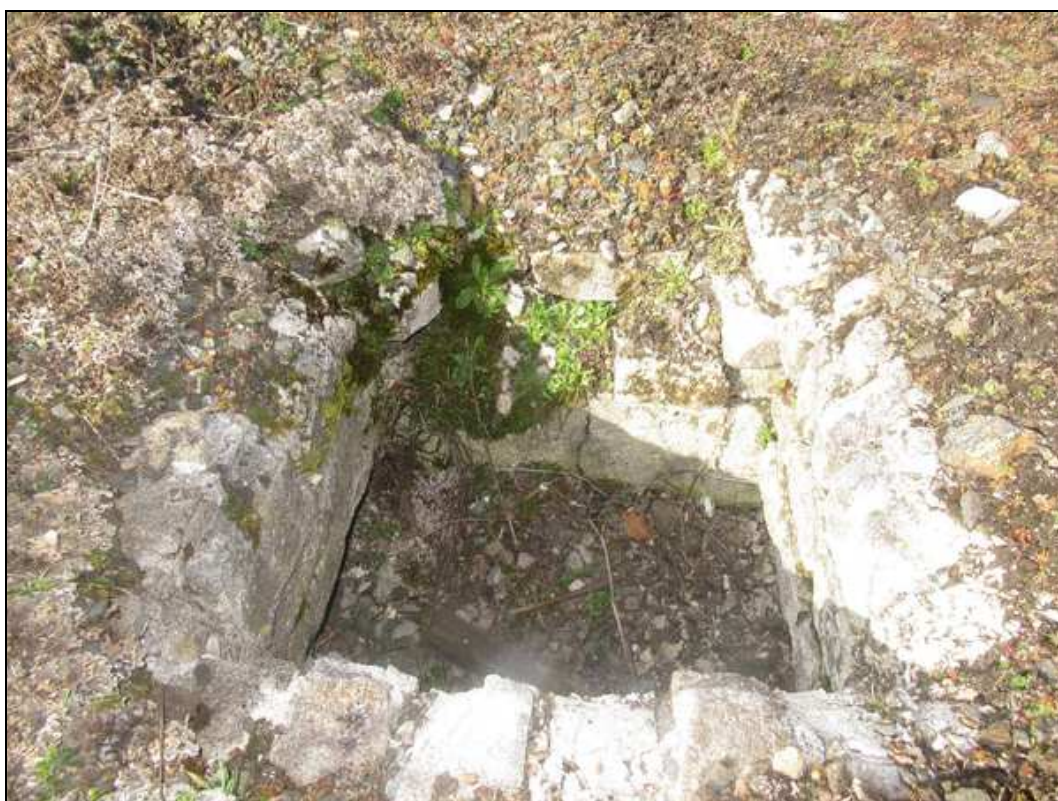
Obr. č. 20 - nános charakteru hlinitého štěrku v šachtě Š8

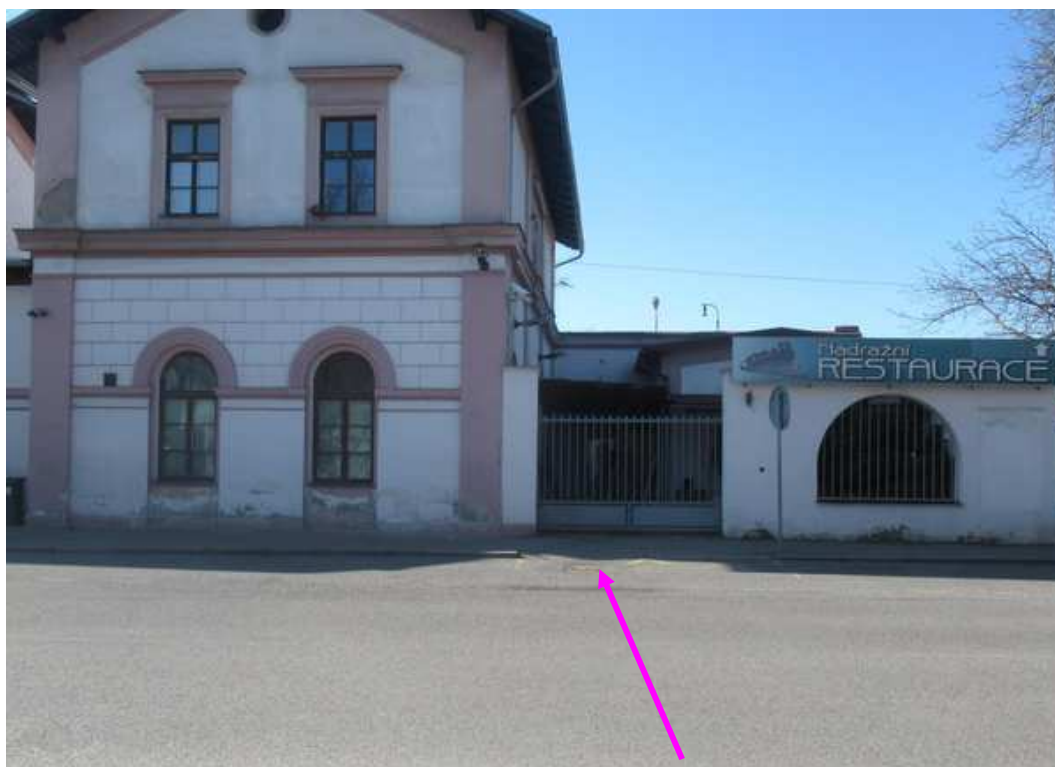
- v předpokládané linii propustku v prostoru kolejíště byly zjištěny celkem 3 revizní šachty - účelově označené Š2 až Š4
- další objekt Š1 se nachází na ulici Milady Horákové před výpravní budovou – vzhledově se jedná o kanalizační šachtu krytou ocelovým poklopem – pravděpodobně nemá s propustkem přímou souvislost, ale nachází se přibližně v ose propustku na jeho severním konci

Obr. č. 1 - celkový pohled na umístění šachty Š1 před výpravní budovou

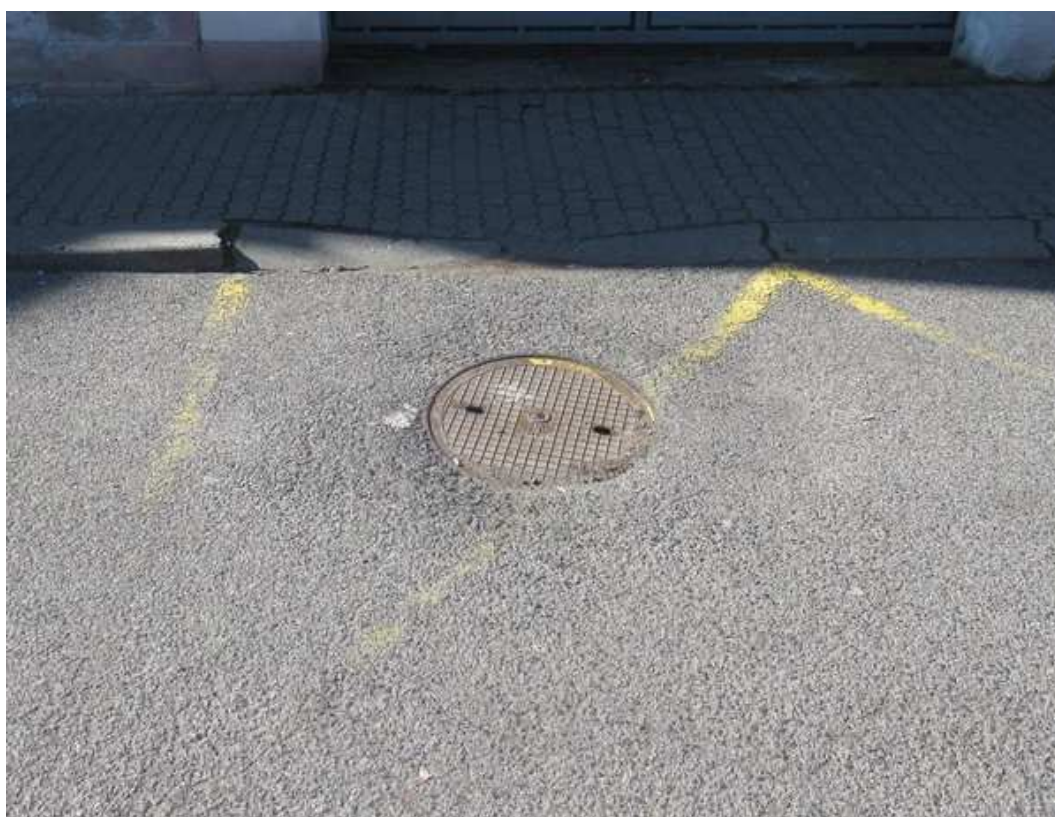
Obr. č. 2 - celkový pohled na šachtu Š1 před výpravní budovou

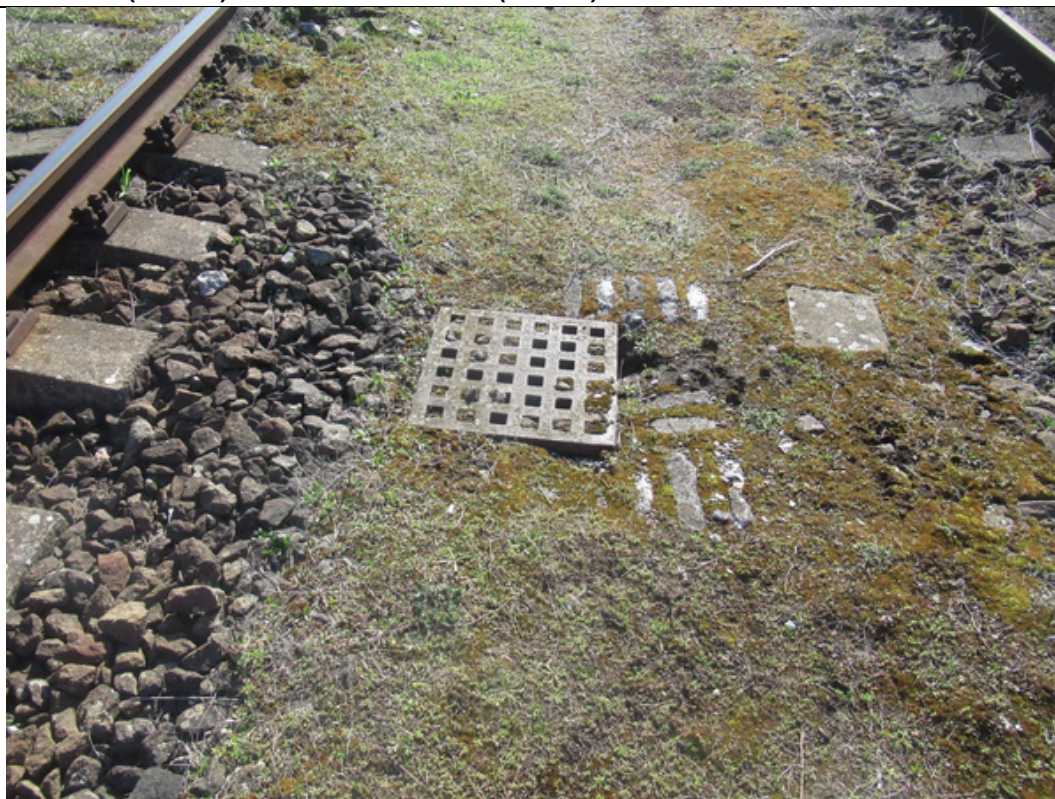
Obr. č. 3 - celkový pohled na šachtu Š2

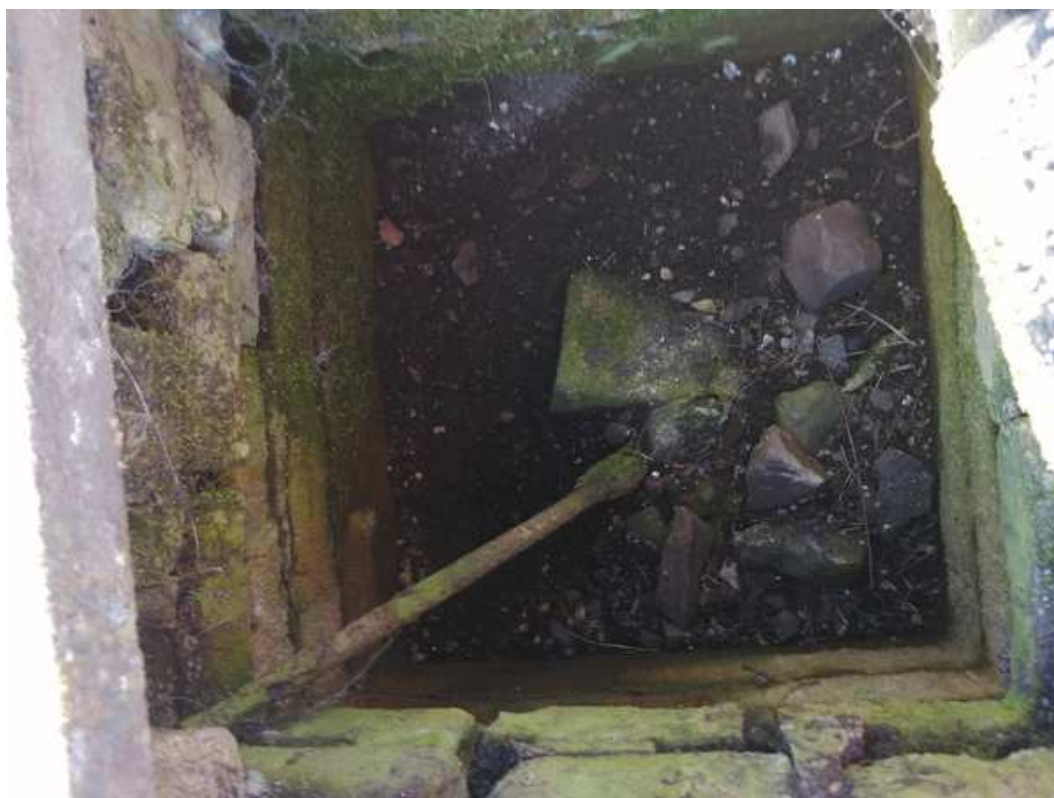
- šachta Š1 na ulici před výpravní budovou nebyla dále ověřována, poklop nelze otevřít
- šachty Š2 a Š3 jsou zaneseny zeminou, v otevřené části nejsou patrné žádné roury nebo potrubí

Obr. č. 4 - pohled do šachty Š2

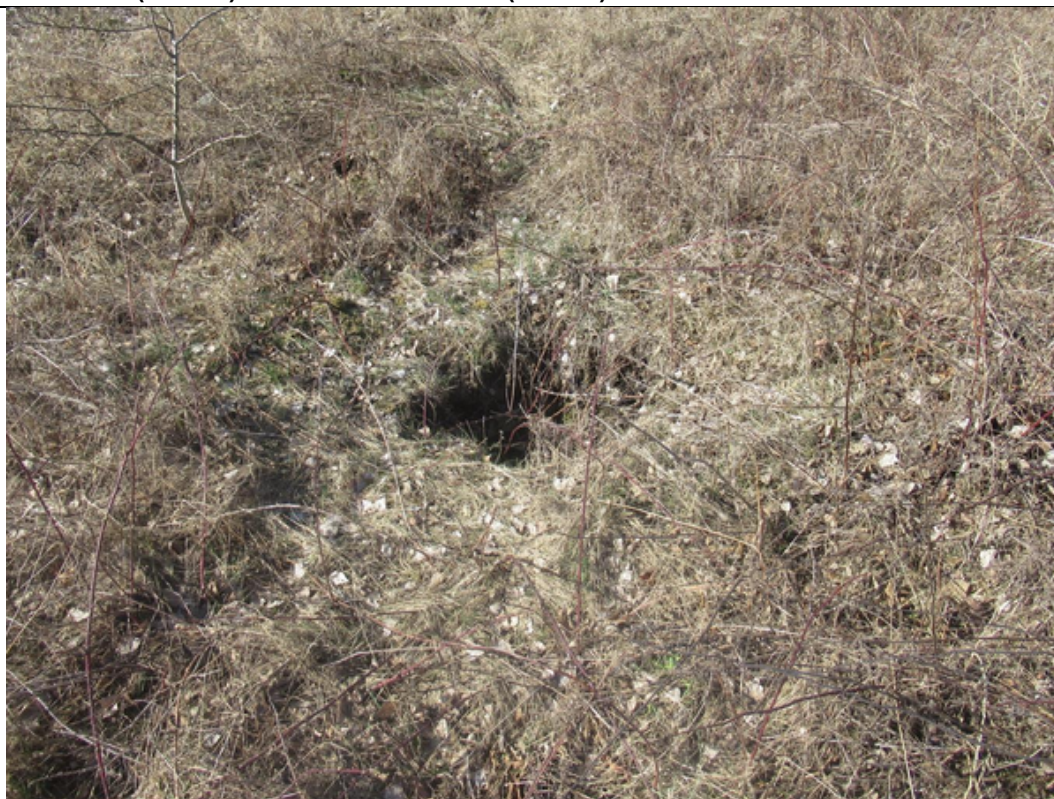
Obr. č. 5 - celkový pohled na šachtu Š3

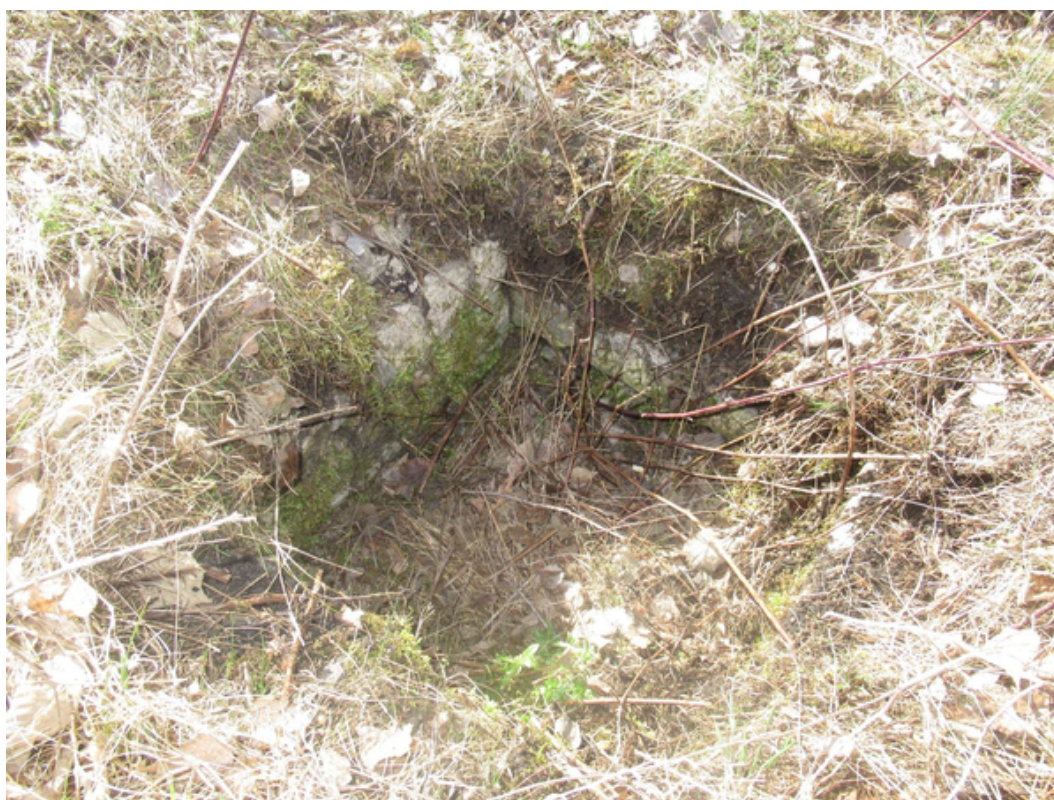
Obr. č. 6 - pohled do šachty Š3

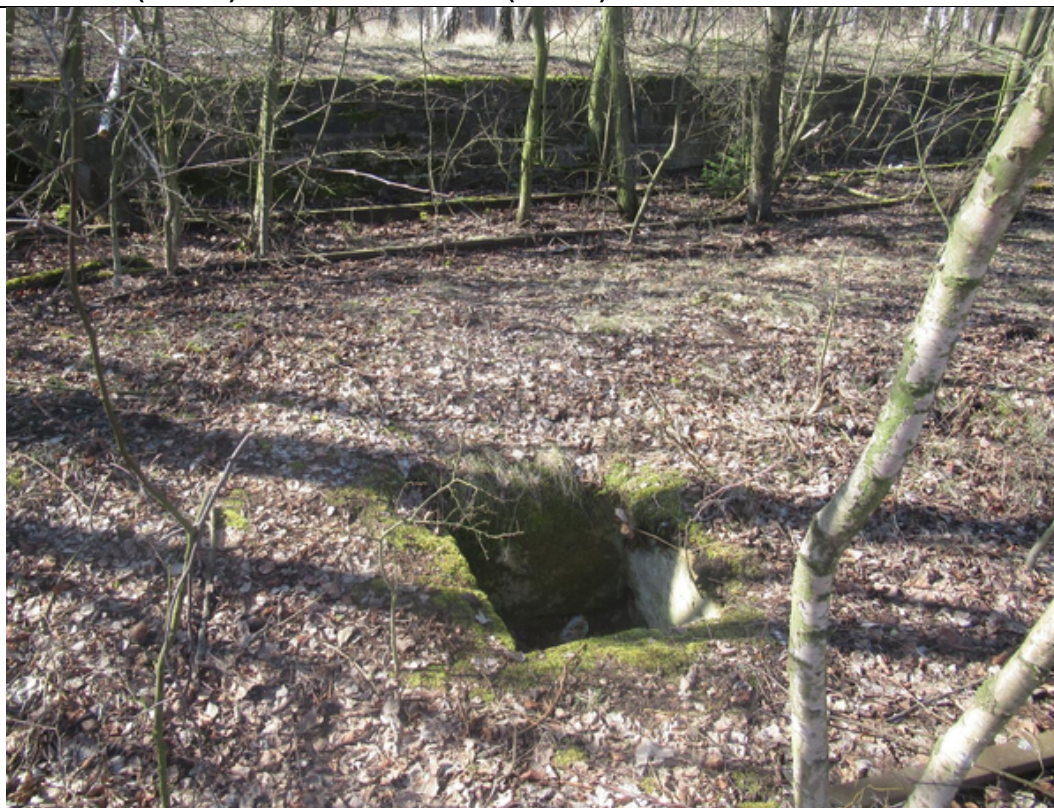
Obr. č. 7 - celkový pohled na šachtu Š4
