"MODERNIZACE TRATI Kladno (včetně) -
Kladno-Ostrovec (včetně)"

**KANALIZACE - STAVEBNĚTECHNICKÝ
PRŮZKUM**

květen 2020

Název zprávy: **Železniční spodek, kanalizace, stavebnětechnický průzkum**

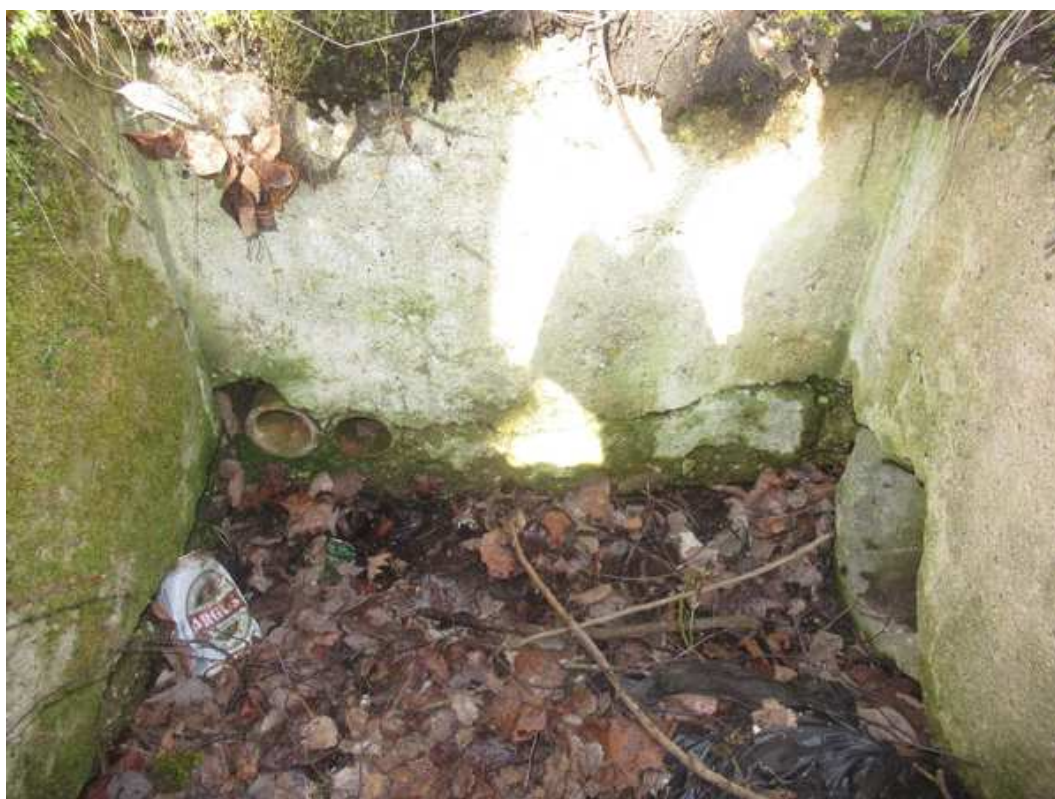
- v šachtě Š4 jsou od Od SZ (podél kolejíště) 2 ks pravděpodobně přívodní trubky z pálené hlíny průměru cca 0,08 m, horní okraj trubek v hloubce cca 0,55 m. Směrem k SV (k výpravní budově) je pravděpodobně odvodní betonová roura průměru cca 0,20 m, horní okraj roury je v hloubce cca 0,40 m

Obr. č. 8 - pohled na pravděpodobně přírodní trubky z pálené hlíny od SZ v šachtě Š4

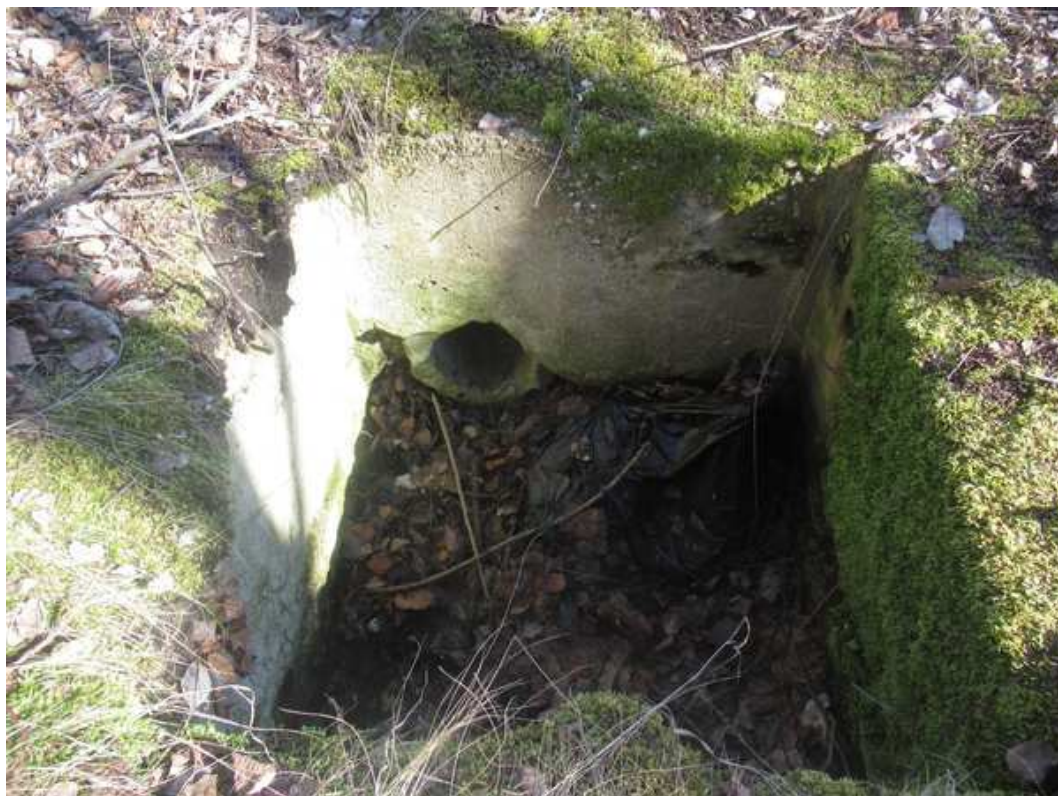
Obr. č. 9 - pohled na pravděpodobně odvodní betonovou rouru k SV v šachtě Š4

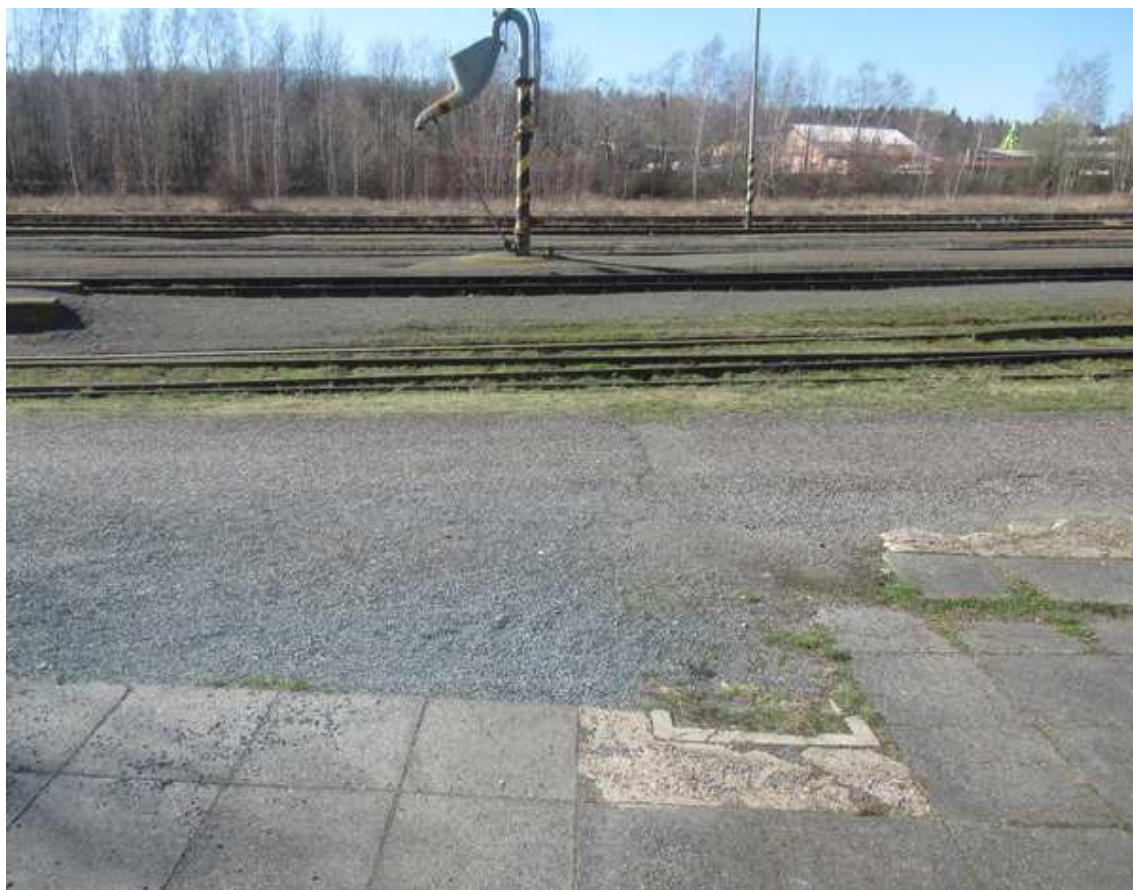
- objekt Š1 se vyskytuje vpravo od kolejiště ve vzdálenosti cca 7 m od krajní koleje, přibližně kolmo na objekt u vodního jeřábu. Jeho přesný charakter není ověřený - může se jednat o bývalou šachtu, v současnosti je zde zachovalý pouze relikt betonového soklu; případná šachta je zcela zanesená a povrch terénu je upravený drobnou šterkodrtí

Obr. č. 1 - celkový pohled na šachtu Š1 vpravo od kolejiště

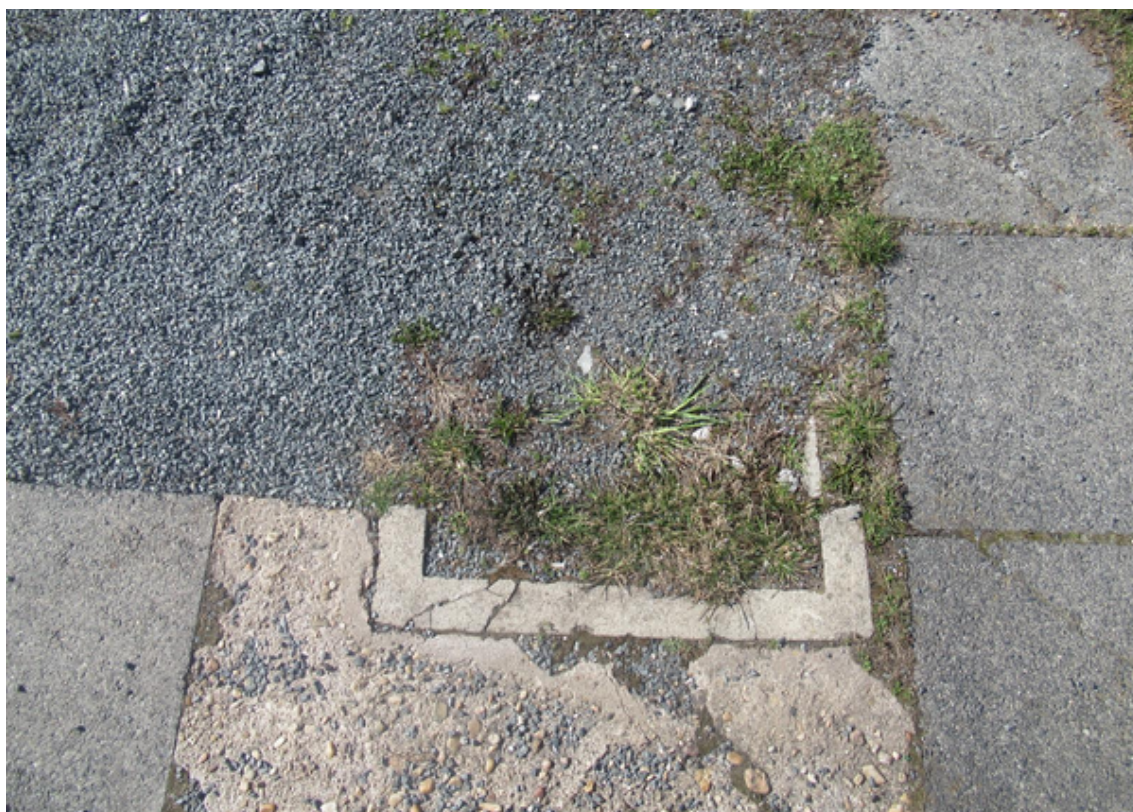
Obr. č. 2 - detailní pohled na šachtu Š1

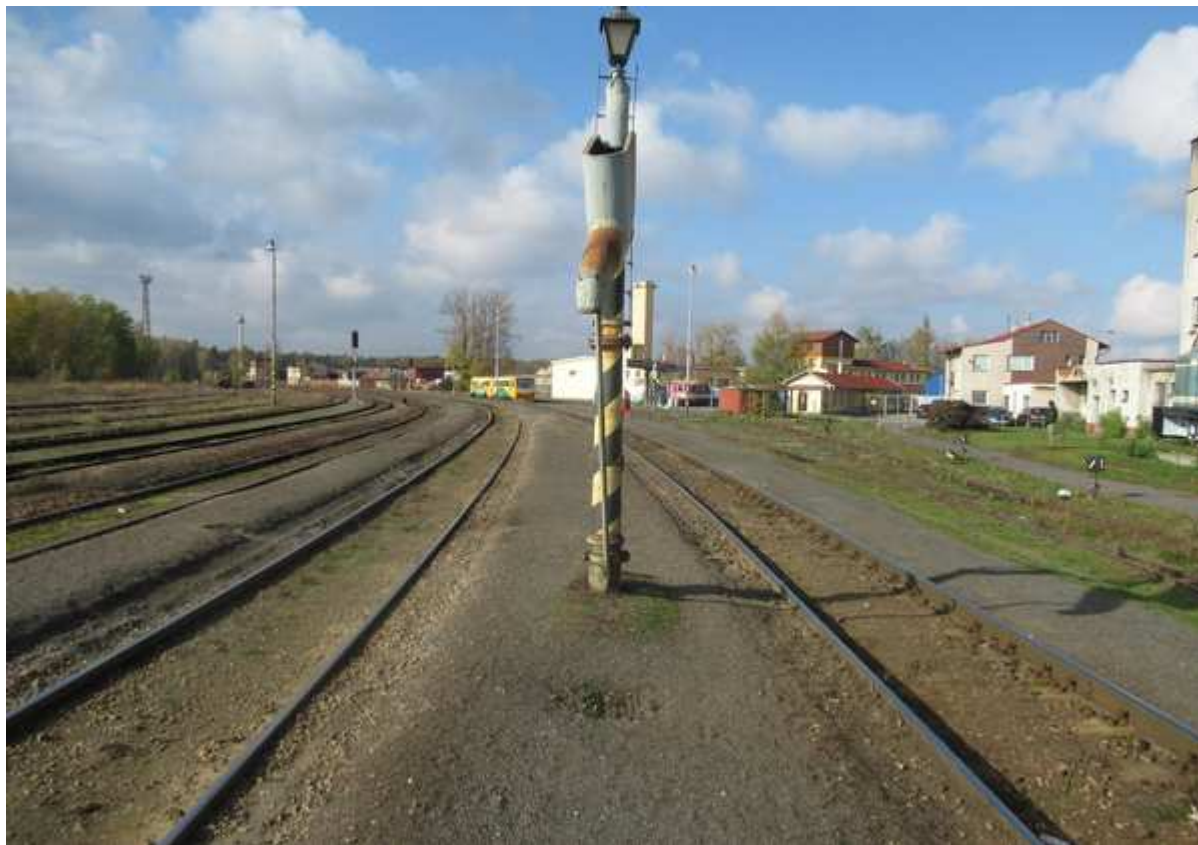
Obr. č. 3 - celkový pohled na šachtu Š2 před vodním jeřábem

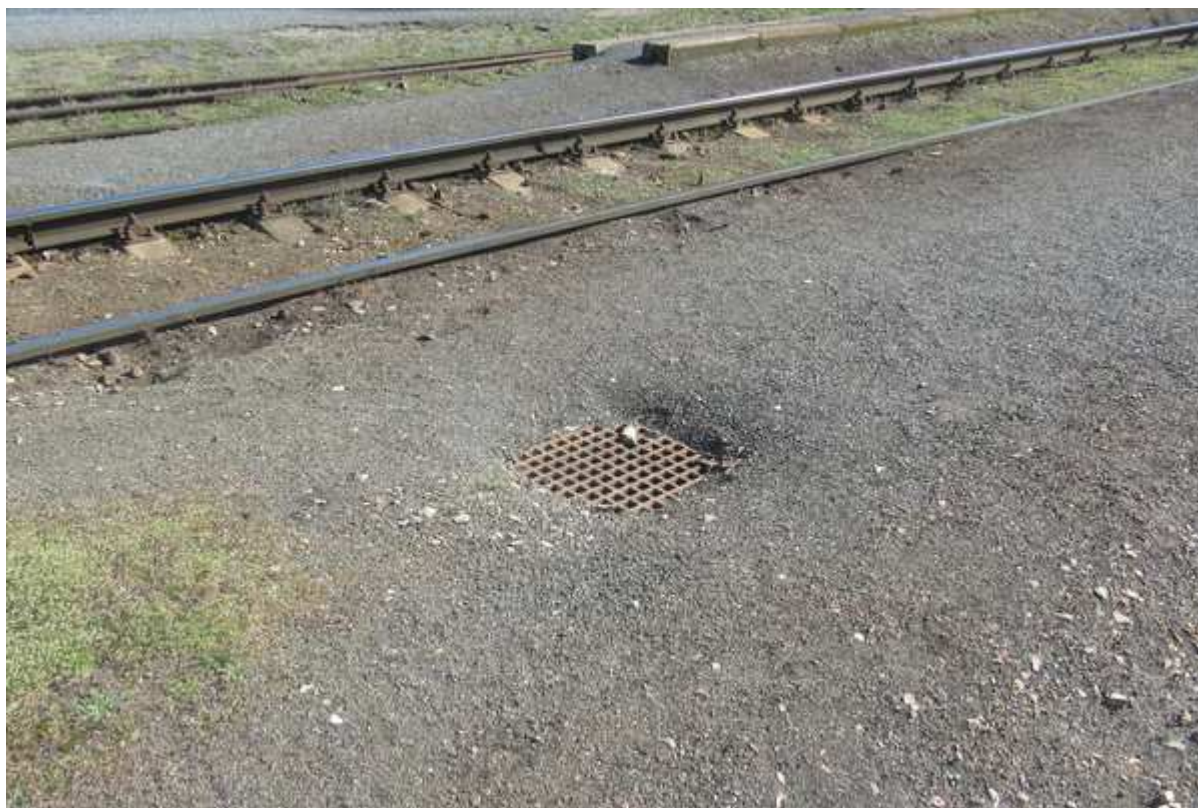
Obr. č. 4 - detailní pohled na šachtu Š2

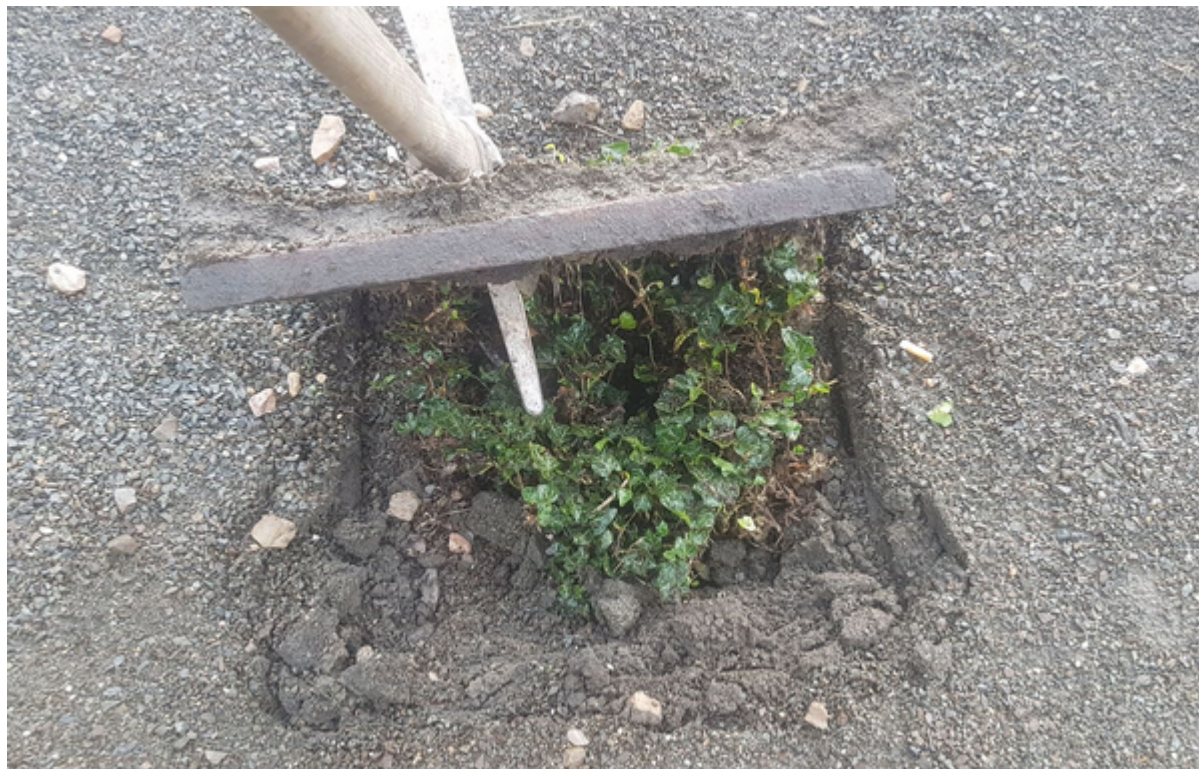
- šachta Š2 se vyskytuje mezi kolejemi č.1 a č.2. Je zcela zanesená drobnou šterkodrtí, bez viditelných prvků stavební konstrukce. Povrch terénu nástupiště je upravený a vůči poklopu je přesypáný o cca 10 cm. Šachta je od vrchu zcela zanesená - nános charakteru hlinitého šterku, pod poklopem roste břečťan.

Obr. č. 5 - pohled do zcela zanesené šachty Š2

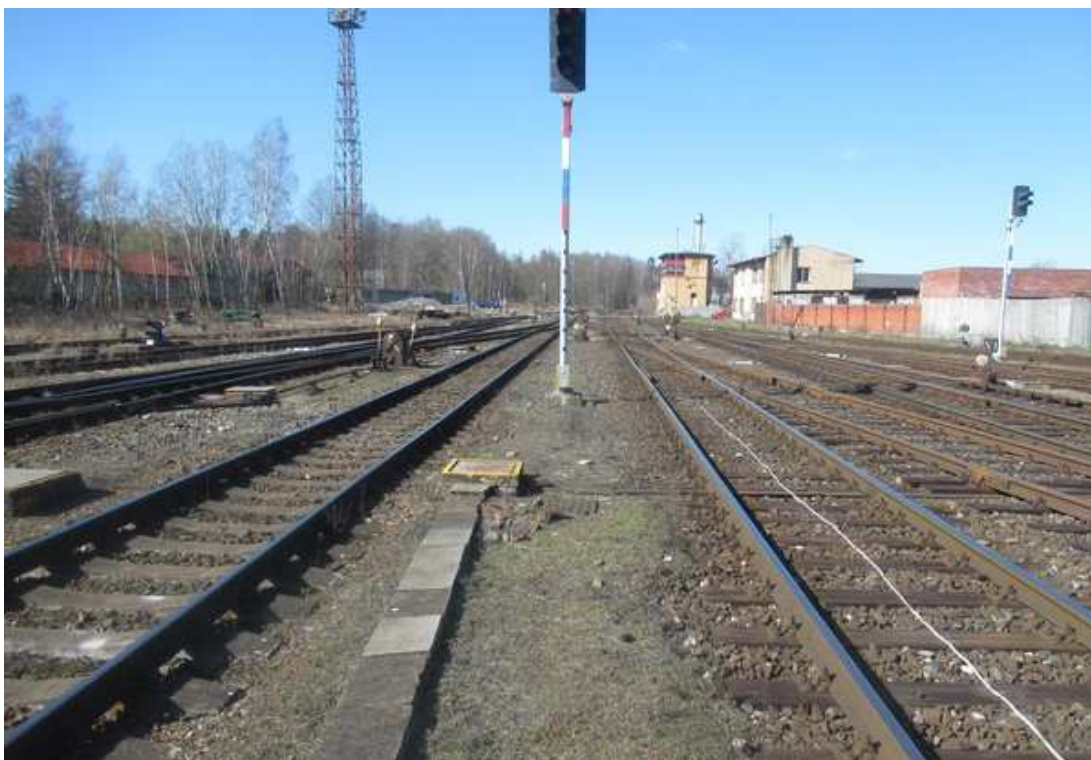
Obr. č. 1 - celkový pohled na šachtu Š1 před návěstidlem VL3

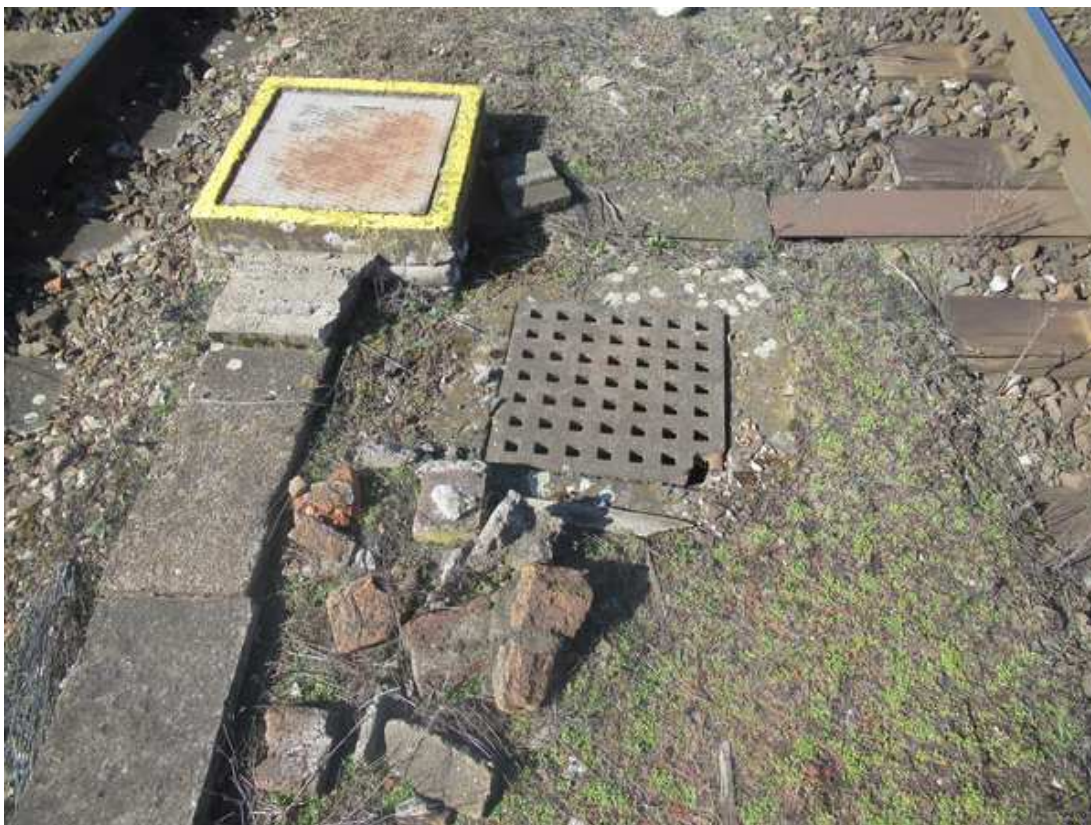
Obr. č. 2 - detailní pohled na šachtu Š1

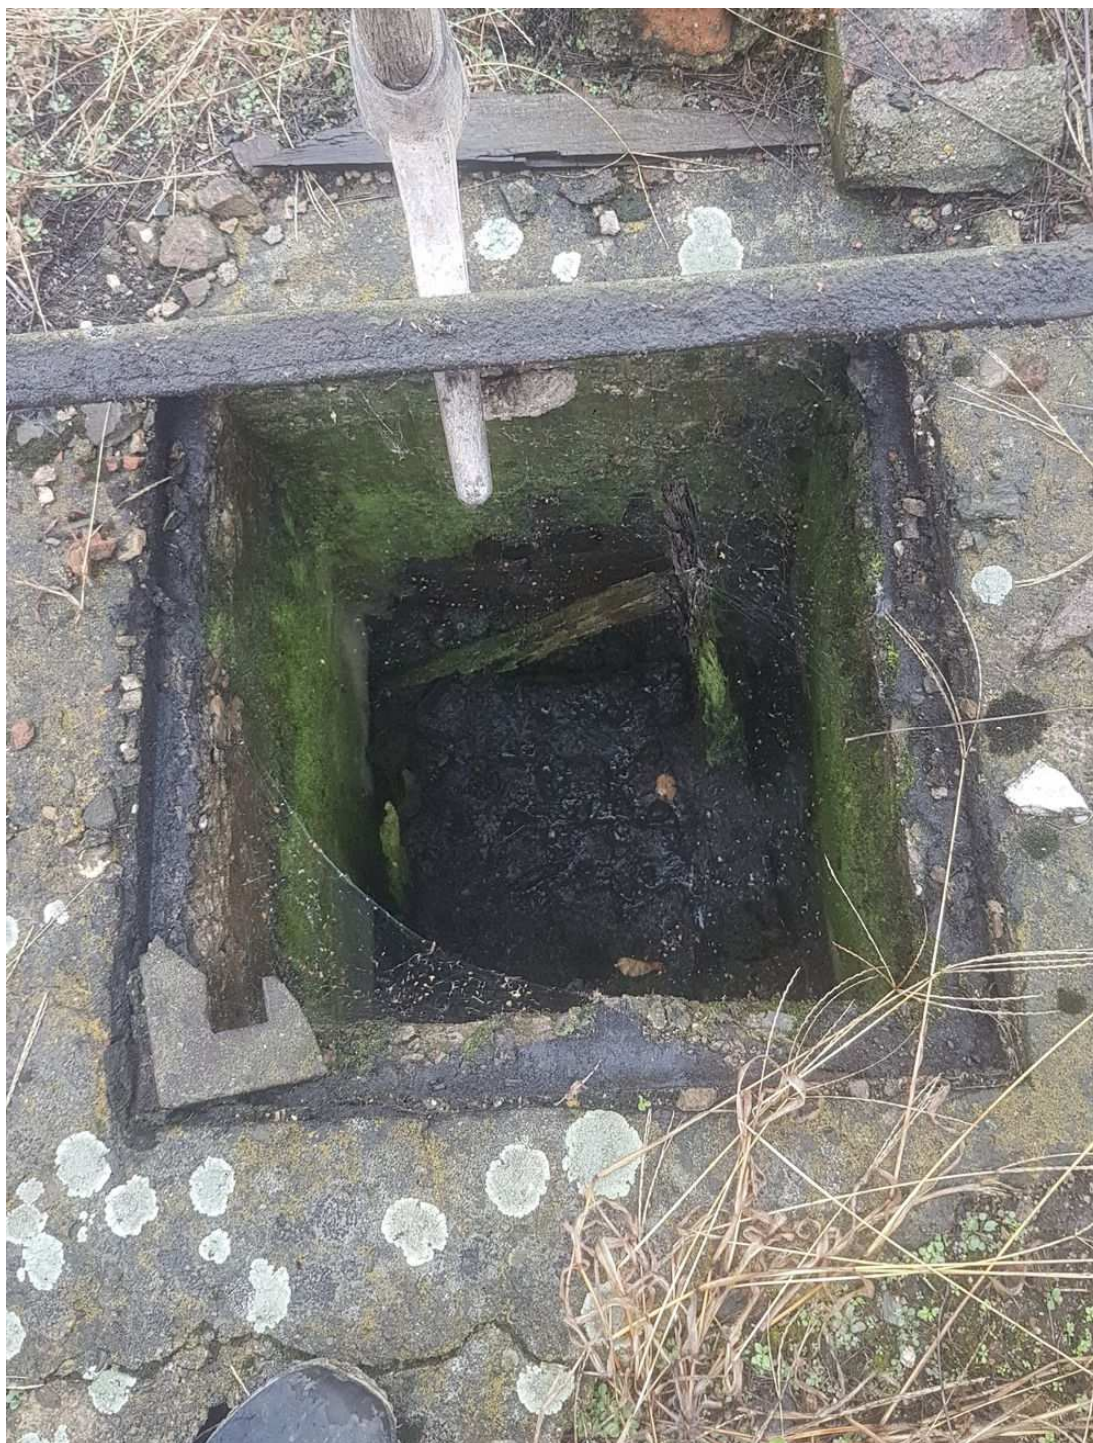
- šachta Š1 se vyskytuje mezi kolejemi č.1 a č.3. Je silně zanesená hlinitými šterky, v šachtě se zadržuje srážková voda, bez viditelných prvků vodorovné kanalizace
- poloha šachty byla polohopisně a výškopisně zaměřena
- hloubka zanesené šachty Š1 byla ověřována pomocí dynamické penetrační zkoušky
- rozměry šachty, stav soklu, zakrytování, popis konstrukce, hloubka šachty, mocnosti a charakter nánosů a další poznatky jsou prezentované v souhrnné tabulce v přílohové části
- zde je také uvedena základní fotodokumentace vnějších a podle možností i vnitřních dispozic šachty

Obr. č. 3 - pohled do šachty Š1
