„MODERNIZACE TRATI Kladno (včetně) -
Kladno-Ostrovec (včetně)“

**ŽST. Kladno – trafostanice TS 4135
stavebnětechnický průzkum**

březen 2021

Název zprávy: **Stavebně technický průzkum trafostanice**
a bývalé svařovny kolejnic

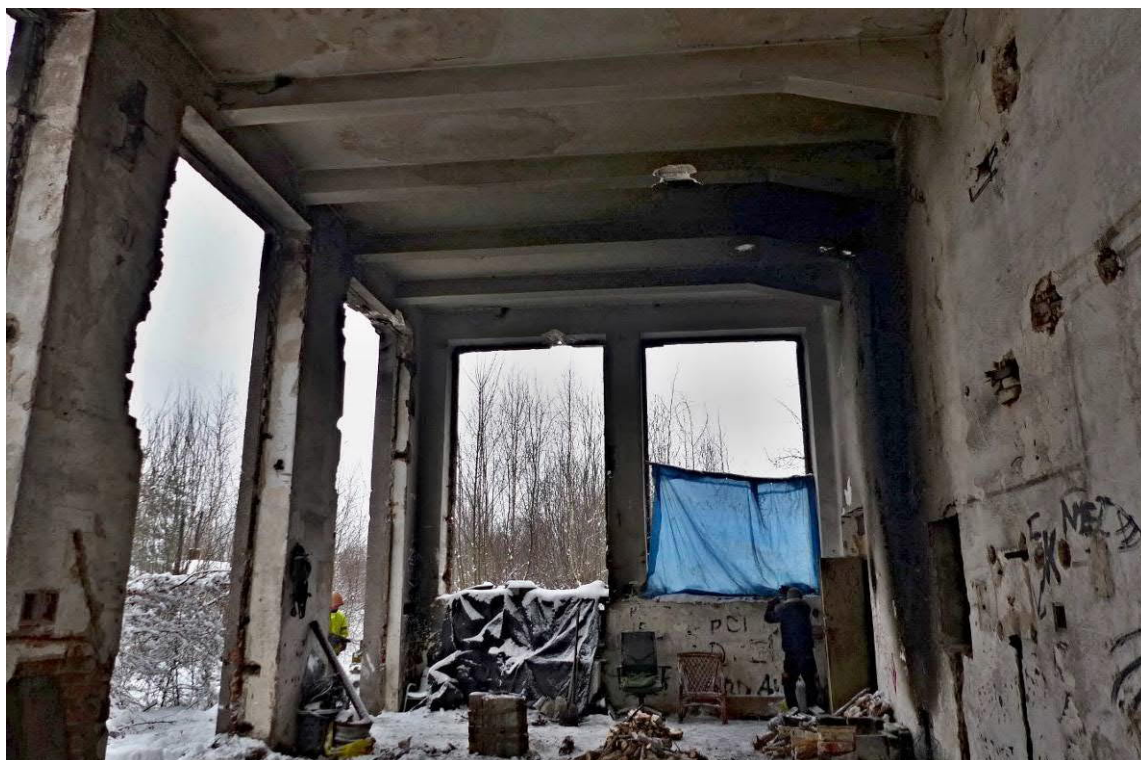
Foto č. 3

celý prostor je zničený od bezdomovců, kteří zde bydlí, jsou vybouraná okna, dveře i podlahy
Prostor bývalé svařovny kolejnic (severní prostor směrem k nádraží)

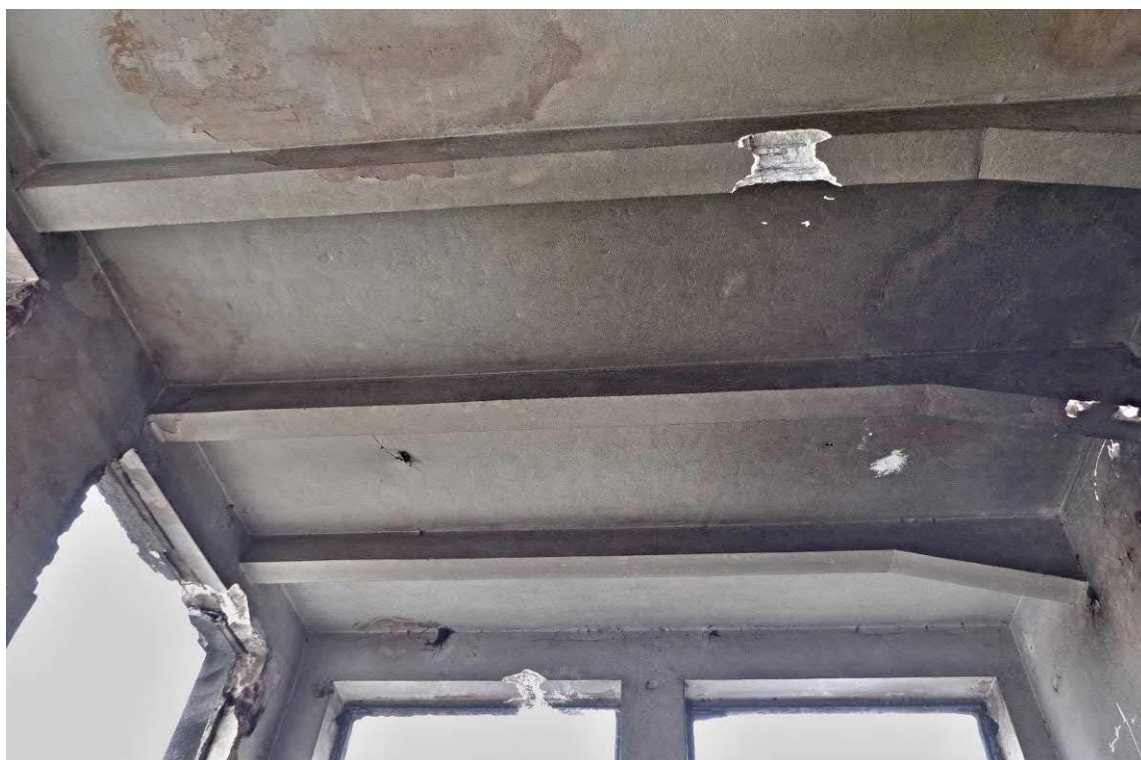
Foto č. 4

omítka na podhledu stropu a na zdech ve fabionech je plošně poškozená od průsaků vlhkosti
Prostor bývalé svařovny kolejnic (severní prostor směrem k nádraží)

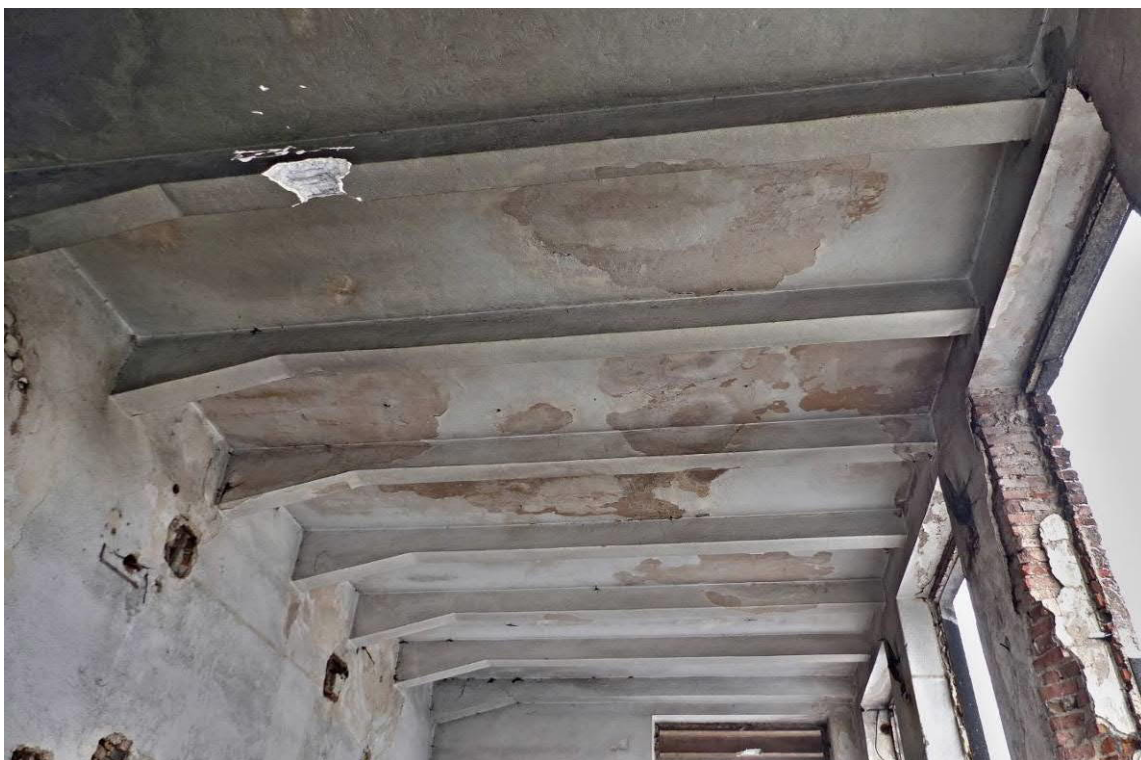
Foto č. 5

omítka na podhledu stropu a na zdech ve fabionech je plošně poškozená od průsaků vlhkosti
Prostor bývalé svařovny kolejnic (severní prostor směrem k nádraží)

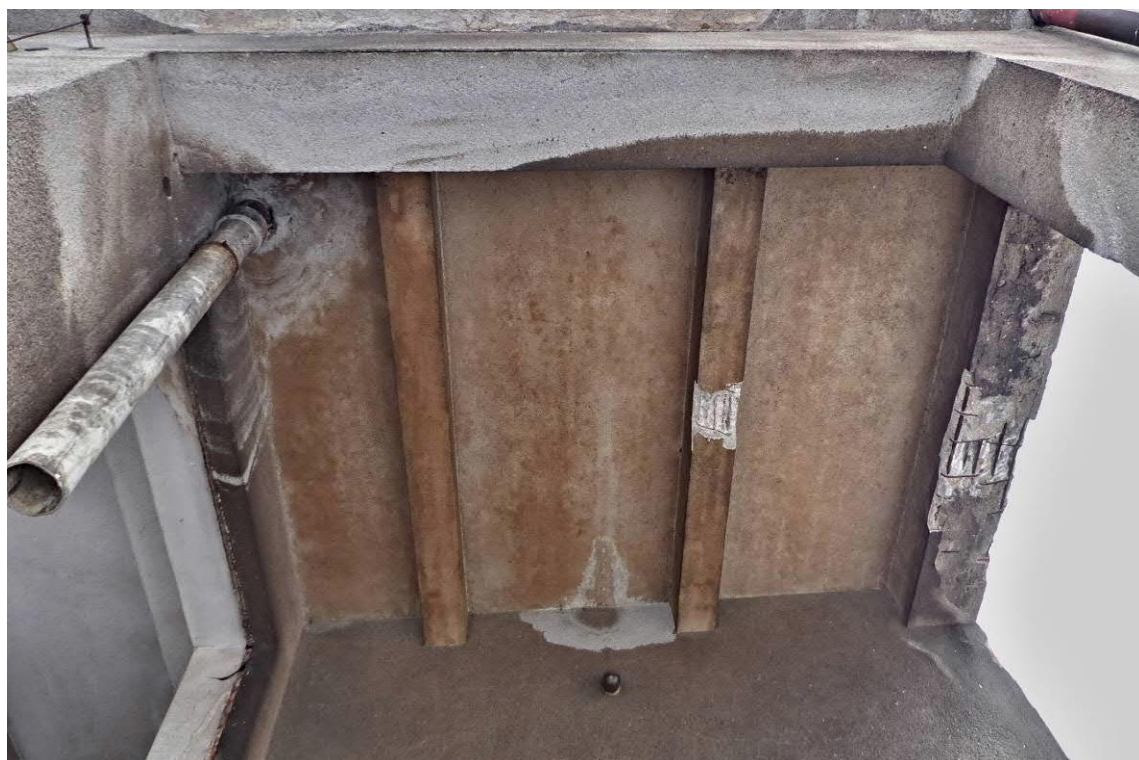
Foto č. 6

omítka na podhledu stropu a na zdech ve fabionech je plošně poškozená od průsaků vlhkosti
Prostor bývalé svařovny kolejnic (severní prostor směrem k nádraží)

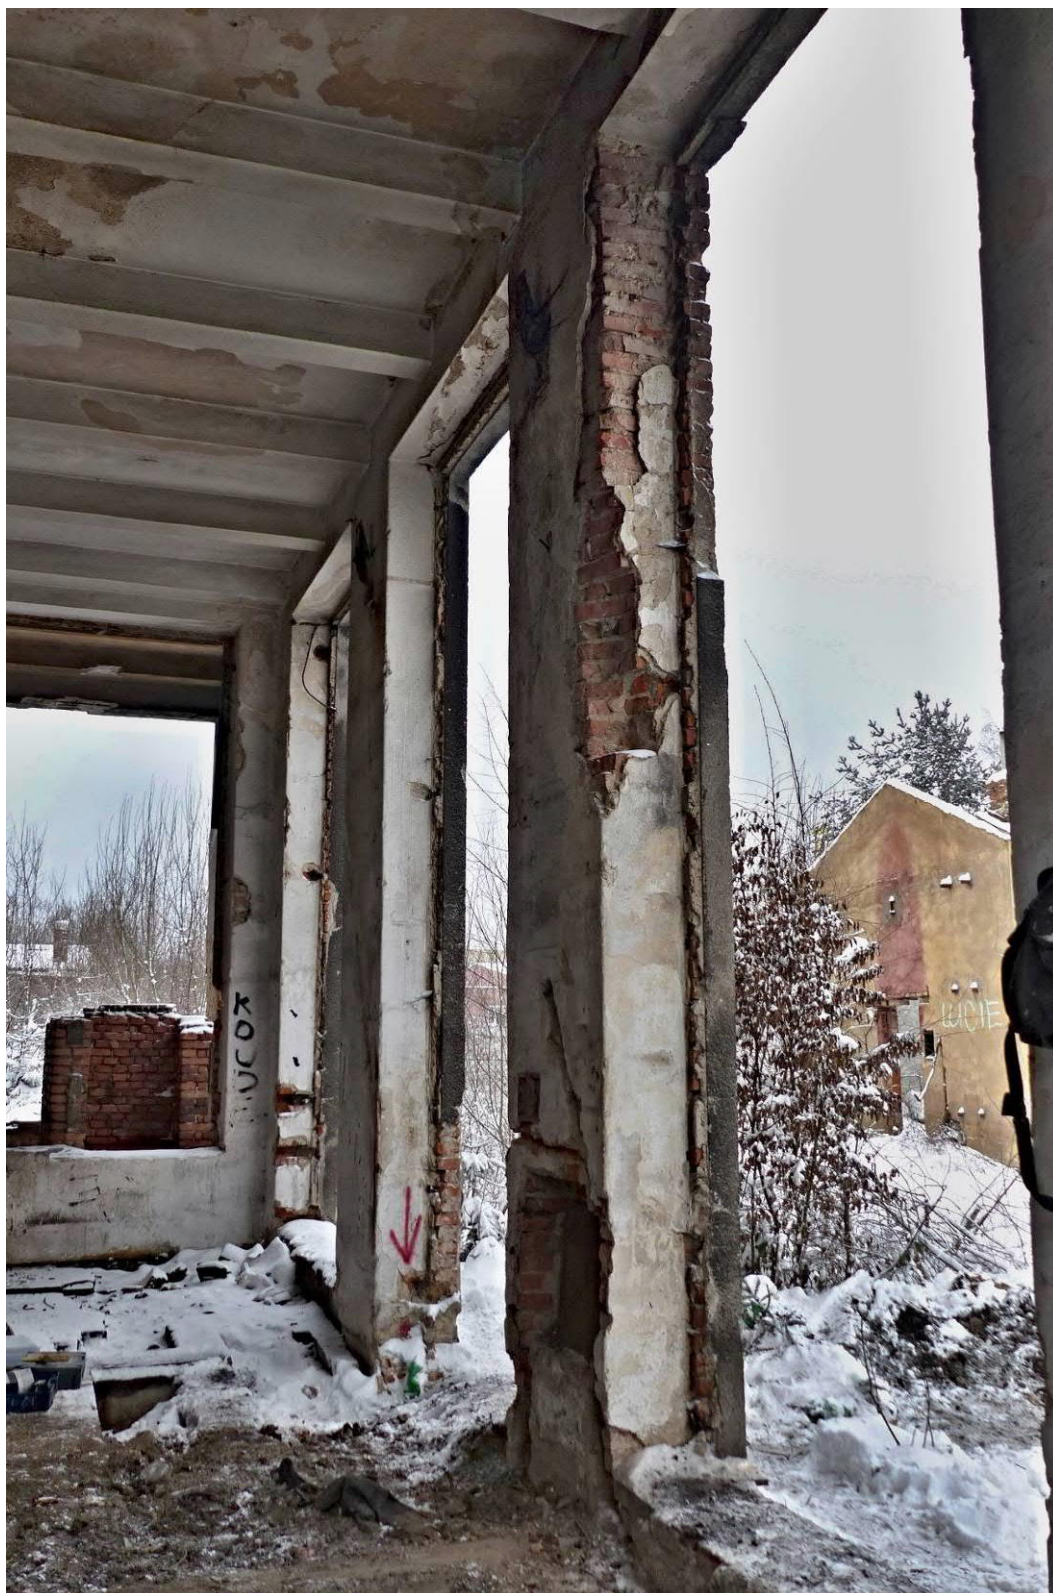
Foto č. 7

omítky jsou poškozené a ohořelé od otevřeného ohně a na mnoha místech omítka chybí až na cihelné zdivo
Prostor bývalé svařovny kolejnic (severní prostor směrem k nádraží)

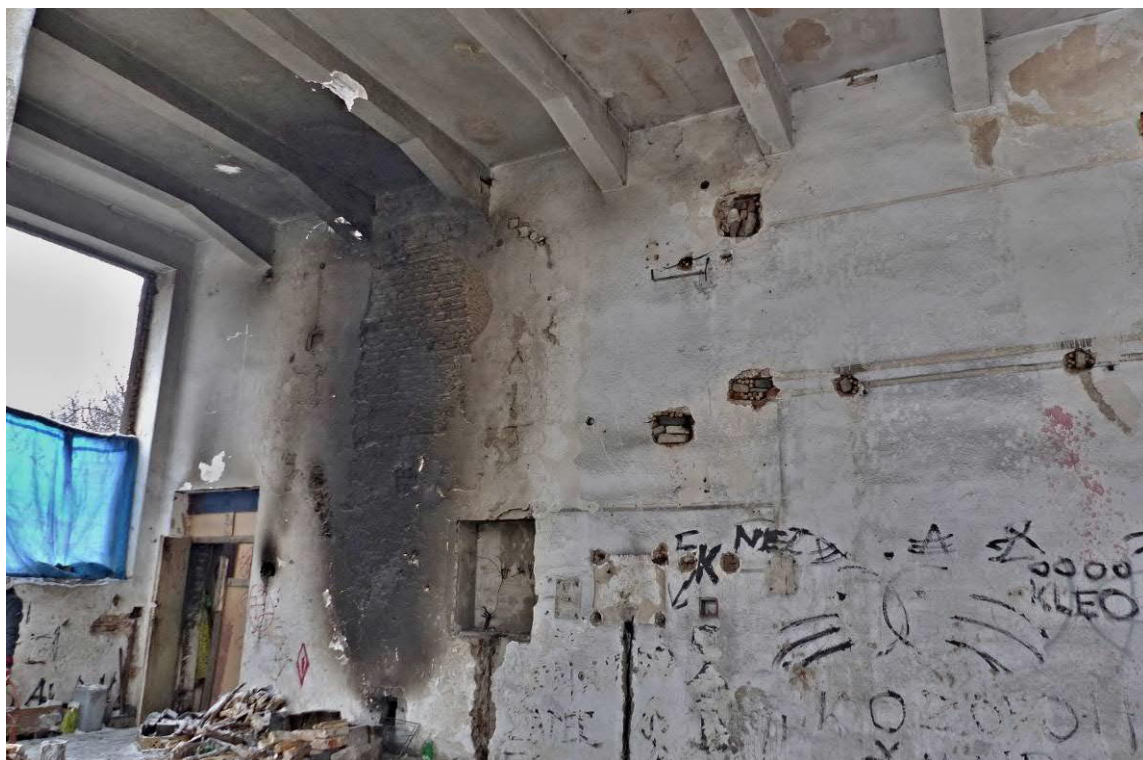
Foto č. 8

omítky jsou poškozené a ohořelé od otevřeného ohně a na mnoha místech omítka chybí až na cihelné zdivo
Prostor bývalé svařovny kolejnic (severní prostor směrem k nádraží)

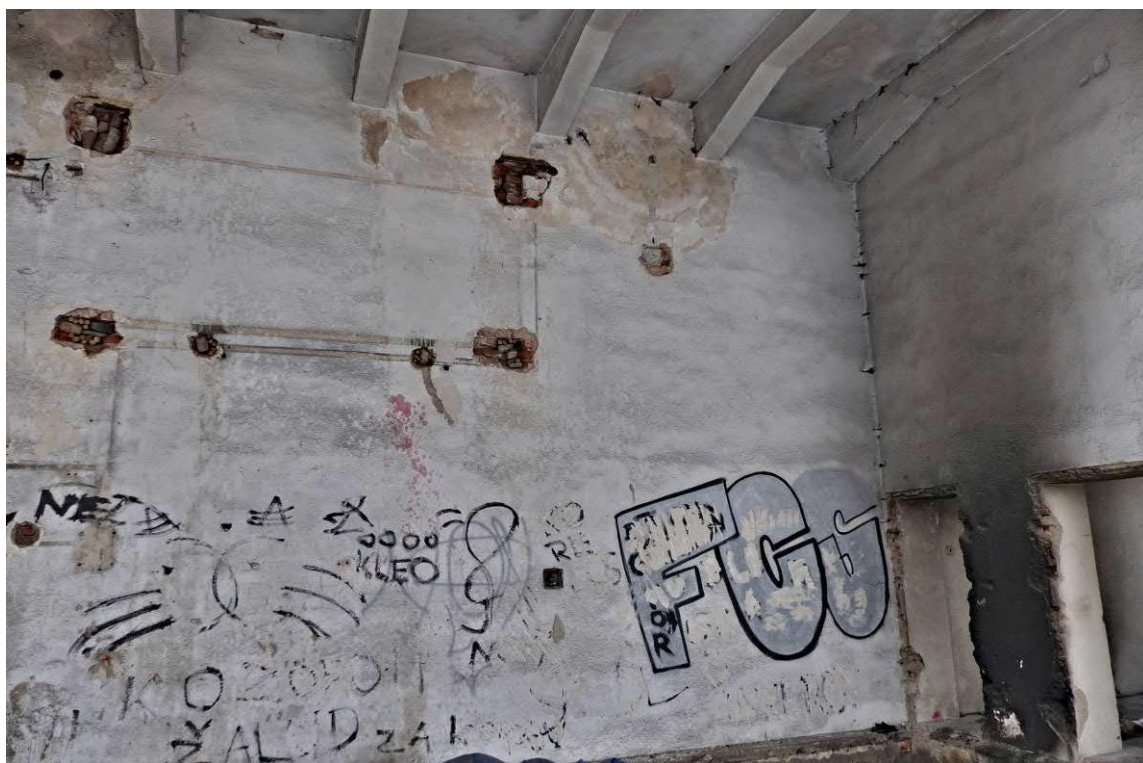
Foto č. 9

omítky jsou poškozené a ohořelé od otevřeného ohně a na mnoha místech omítka chybí až na cihelné zdivo
Prostor bývalé svařovny kolejnic (severní prostor směrem k nádraží)

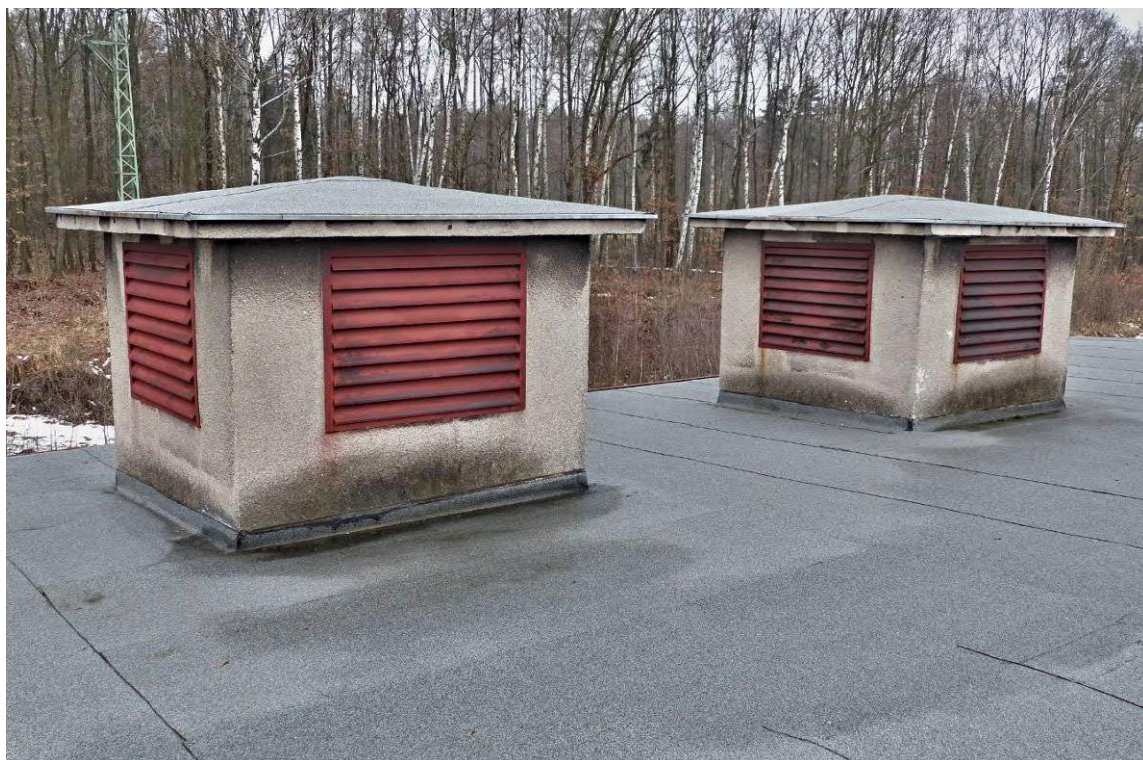
Foto č. 10

celá střecha má novou asfaltovou izolaci, omítka na větracích šachtách v dolní části je poškozená a vlhká od odstříkující srážkové vody, svislá hydroizolace střechy by měla být vytažena výš
Plochá střecha celého objektu

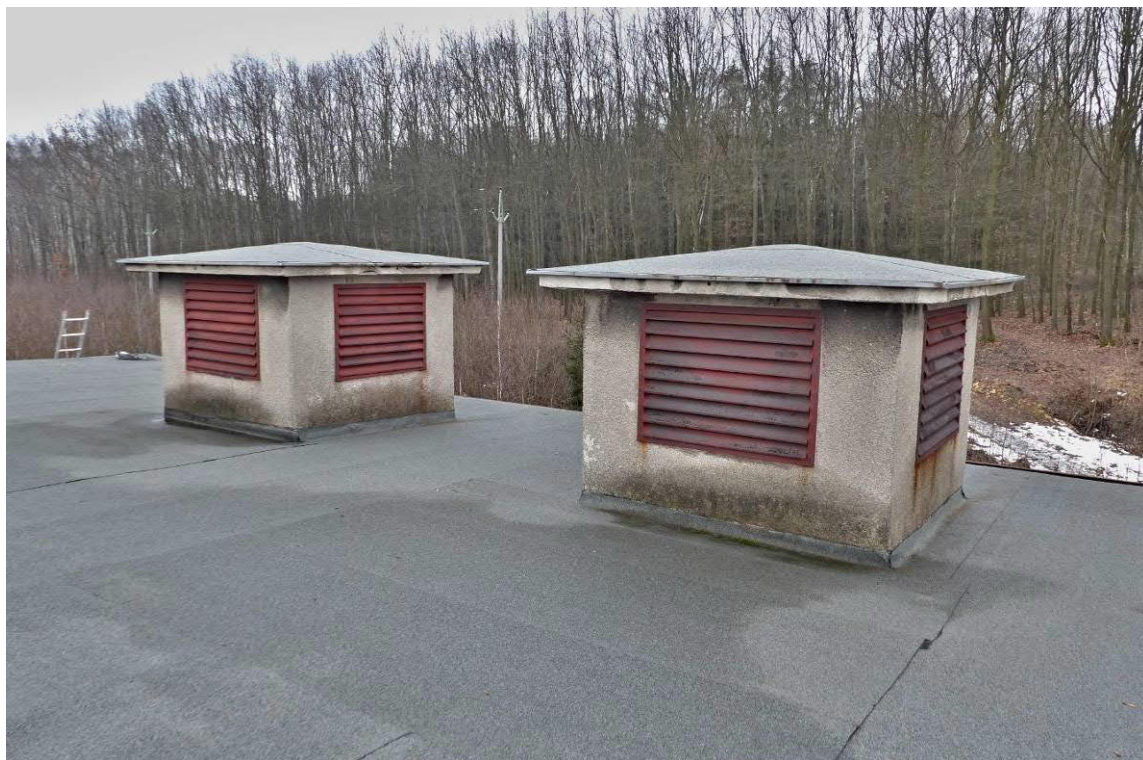
Foto č. 11

celá střecha má novou asfaltovou izolaci, omítka na větracích šachtách v dolní části je poškozená a vlhká od odstříkující srážkové vody, svislá hydroizolace střechy by měla být vytažena výš
Plochá střecha celého objektu

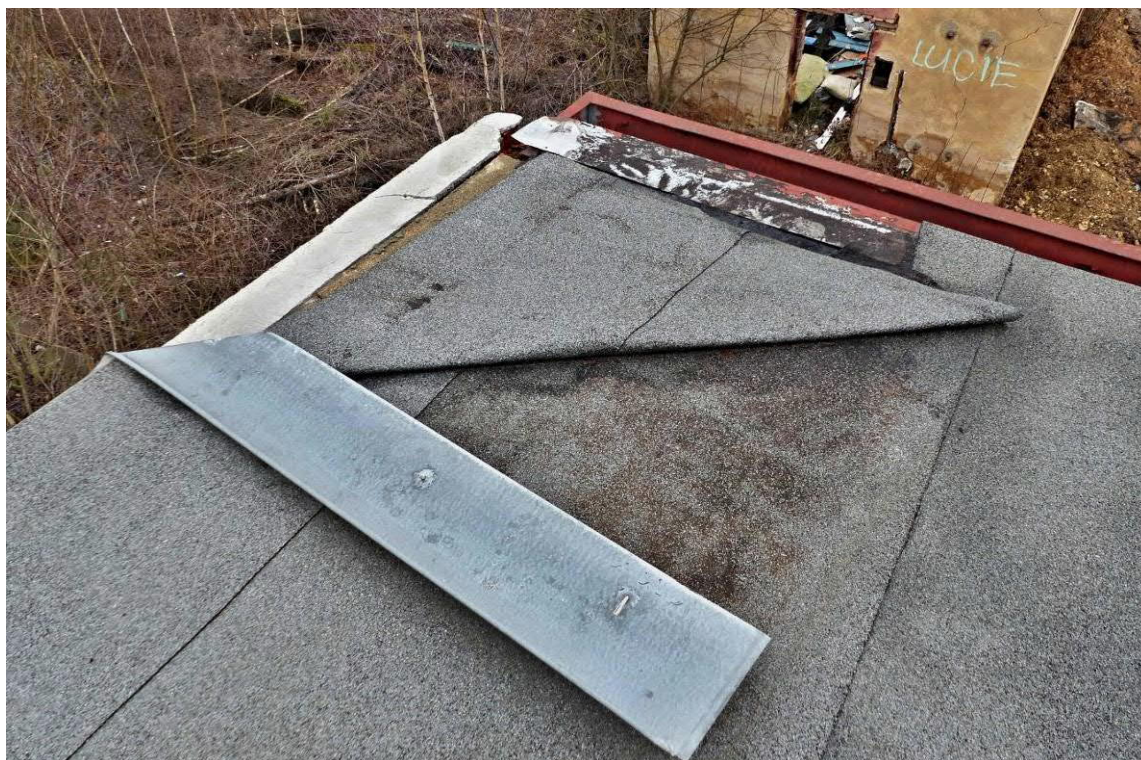
Foto č. 12

celá střecha má novou asfaltovou izolaci, ta je však poškozená v severozápadním rohu i s okapním plechem
Plochá střecha celého objektu

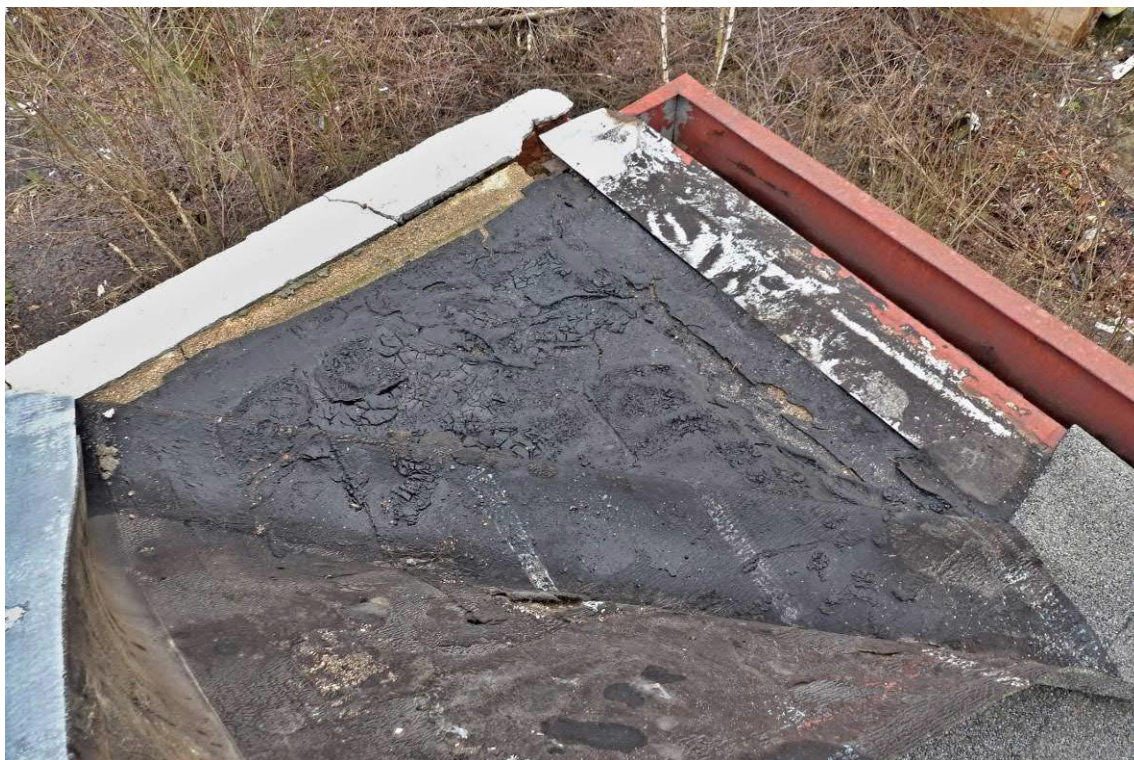
Foto č. 13

celá střecha má novou asfaltovou izolaci, ta je však poškozená v severozápadním rohu i s okapním plechem
Plochá střecha celého objektu

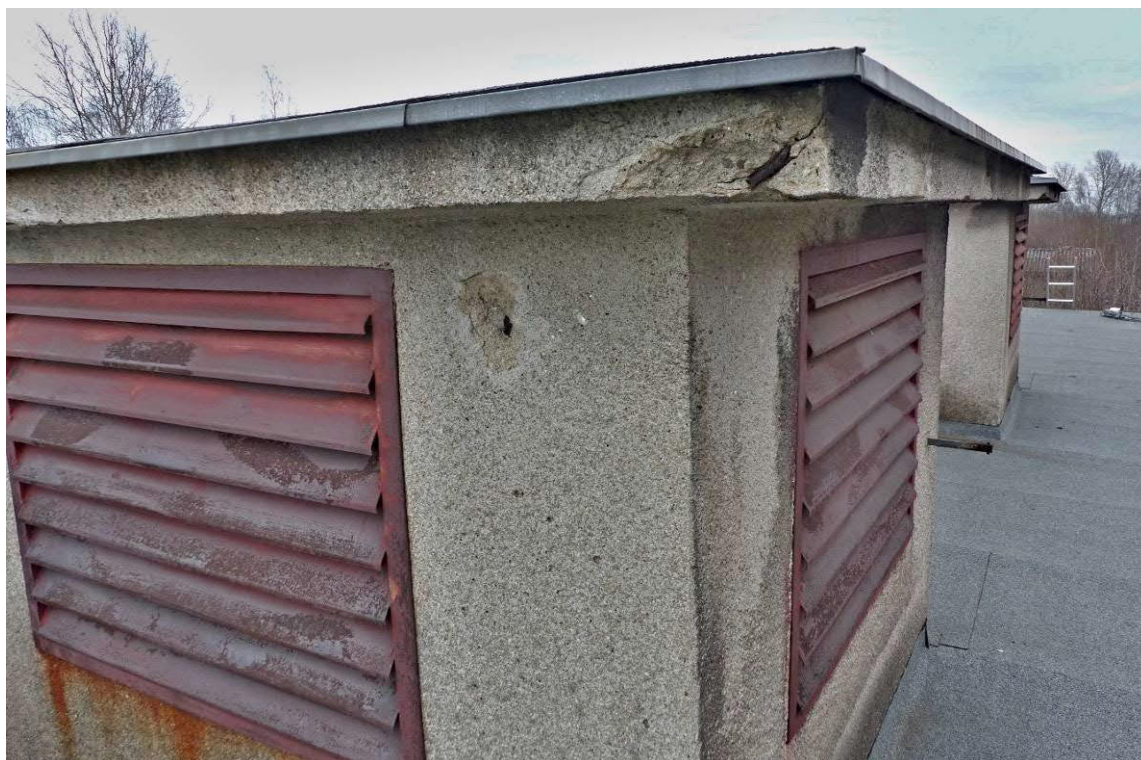
Foto č. 14

další poškození zde je na římsách u větracích šachet v podobě opadané omítky a krycí vrstvy betonu
Plochá střecha celého objektu

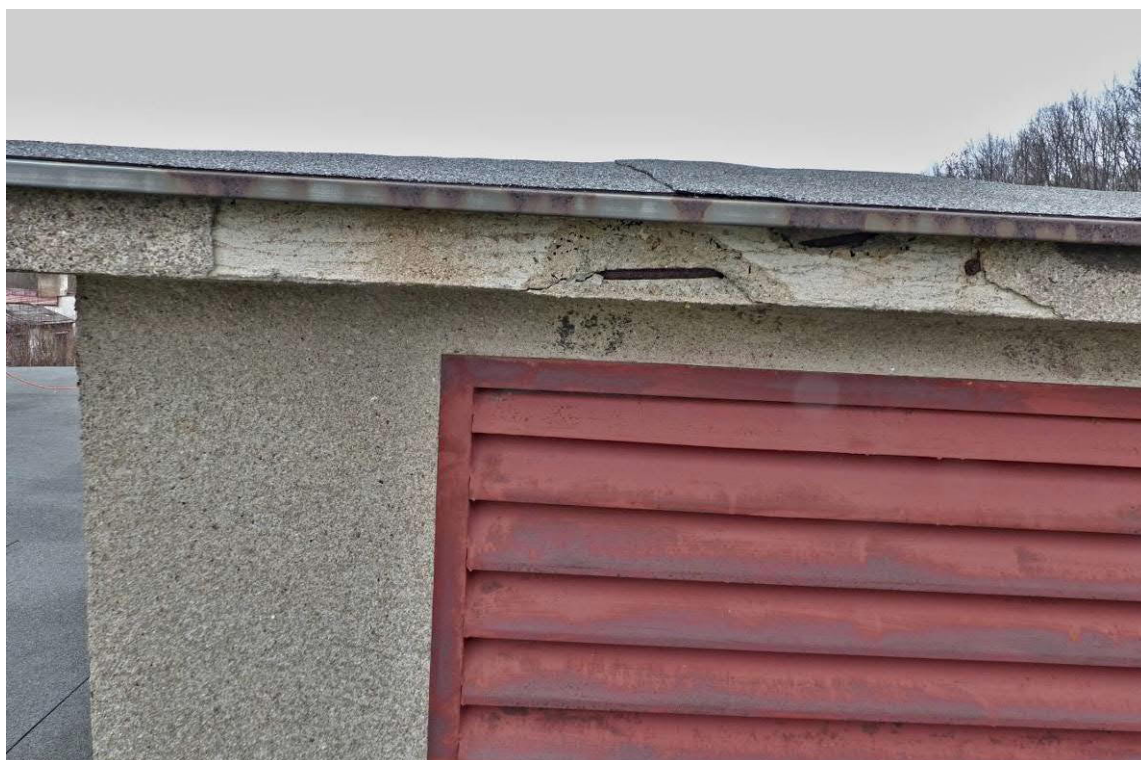
Foto č. 15

další poškození zde je na římsách u větracích šachet v podobě opadané omítky a krycí vrstvy betonu
Plochá střecha celého objektu

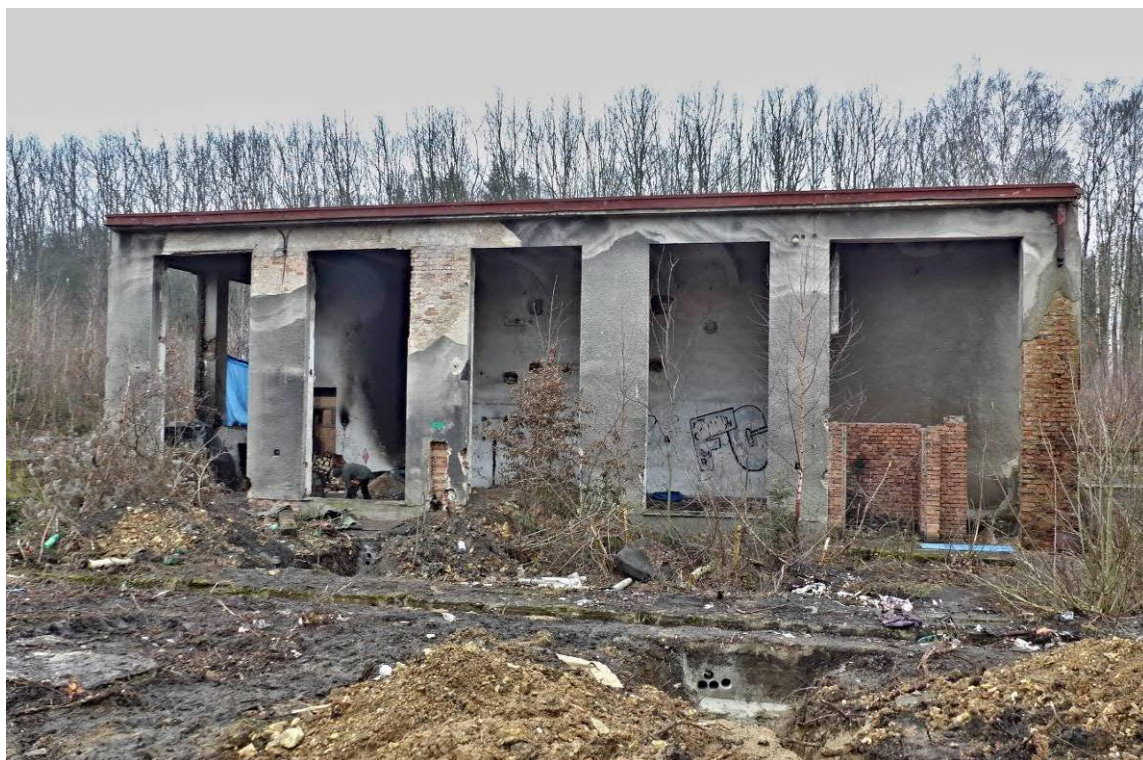
Foto č. 16
celá fasáda je bez oken a dveří
Severní fasáda svařovny směrem od nádraží

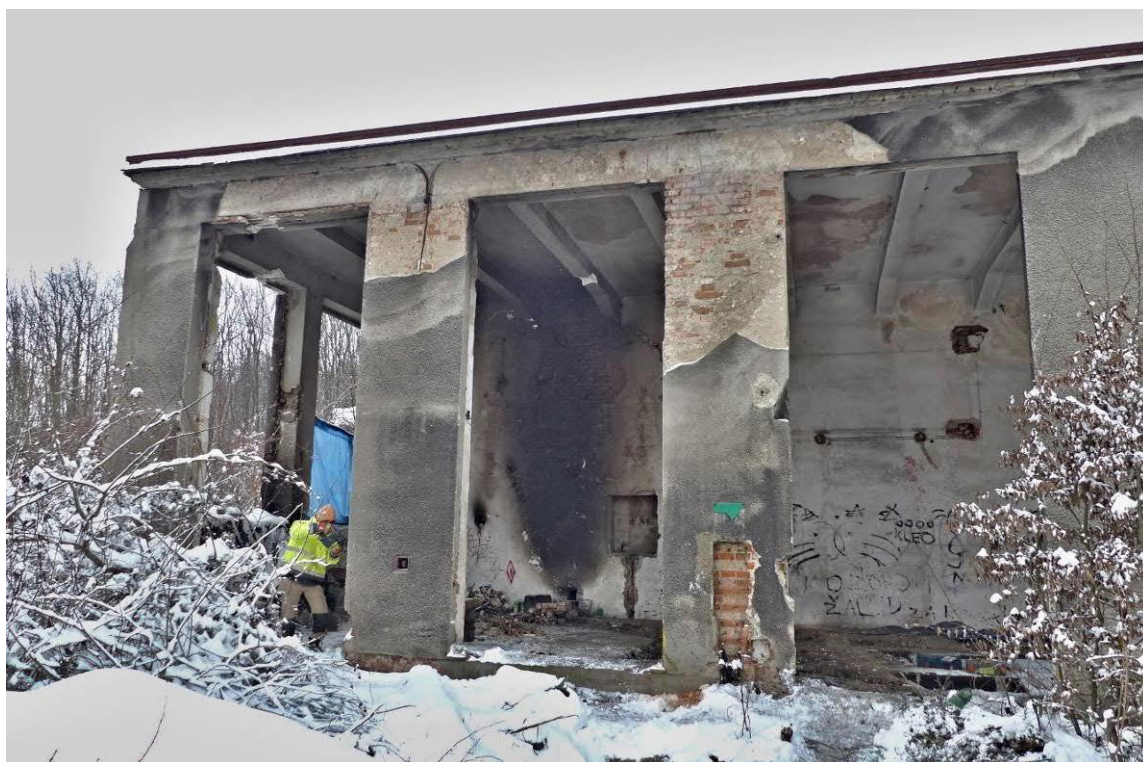
Foto č. 17
na 2. a 3. cihelném pilíři zleva je plošně opadaná omítka
Severní fasáda svařovny směrem od nádraží

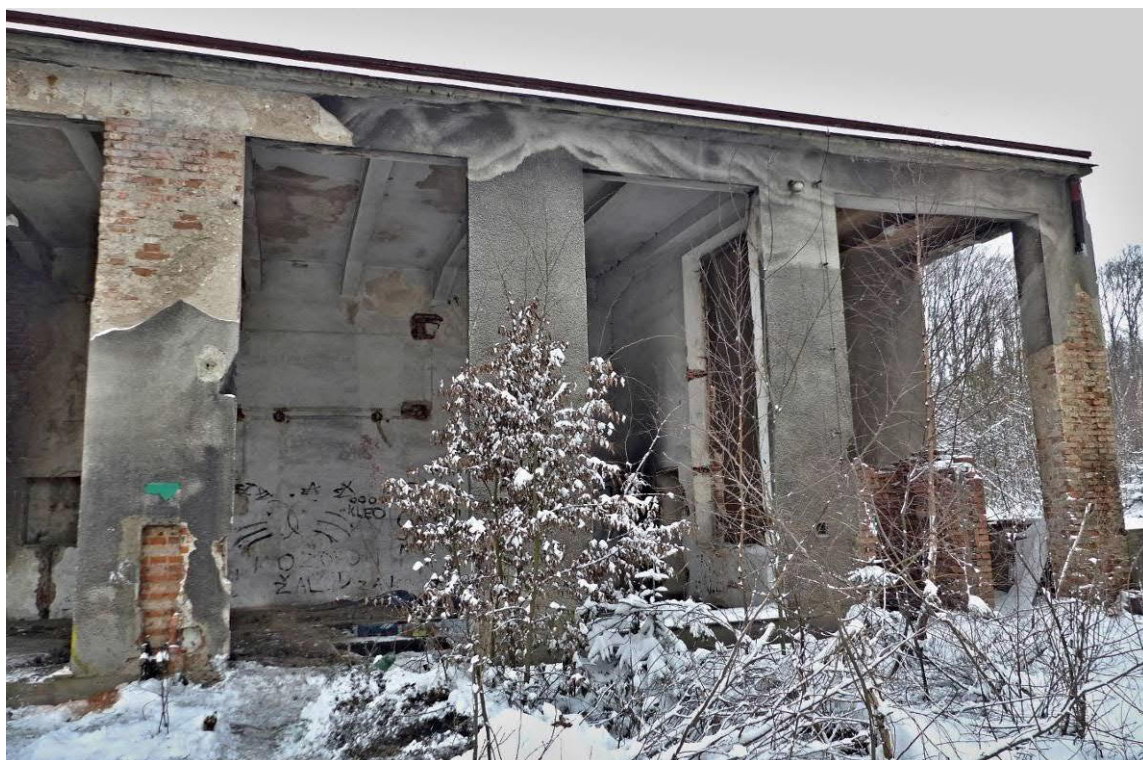
Foto č. 18

betonový průvlak nad okny má vlevo plošně opadanou omítku a vpravo je pak poškozená od zatékání srážek
Severní fasáda svařovny směrem od nádraží

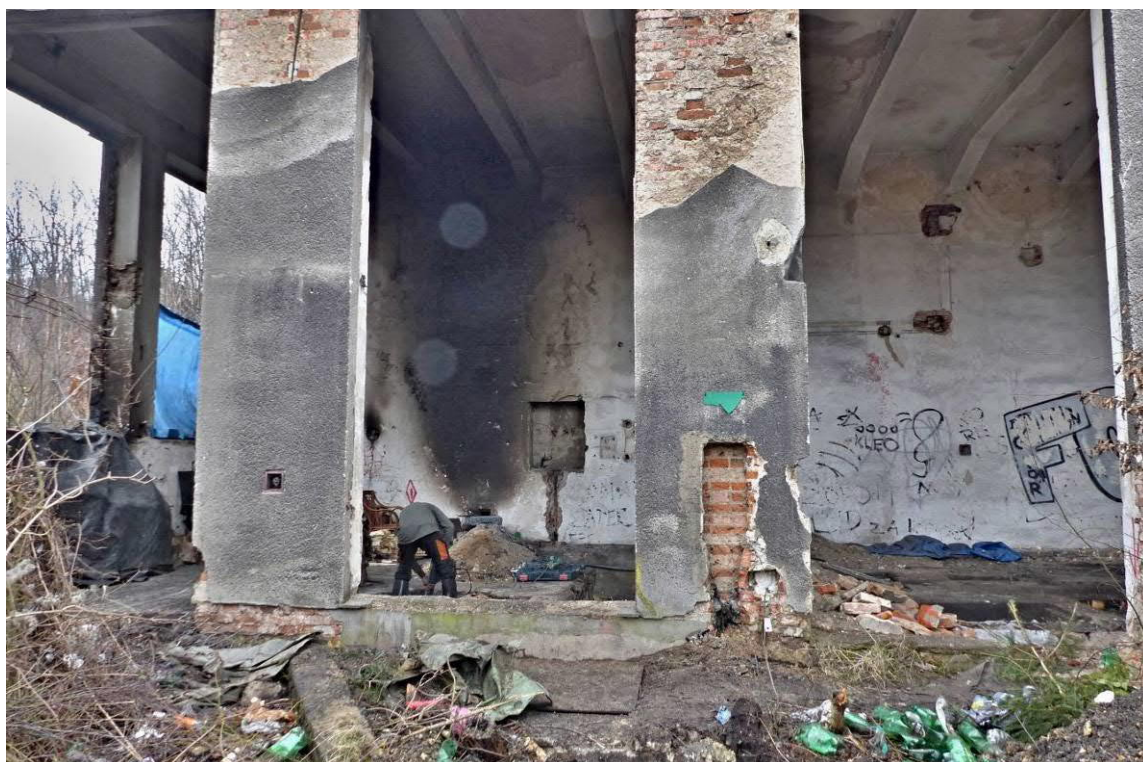
Foto č. 19

sokl fasády a je vlevo také bez omítky, některé pilíře mají v dolní části uražené kusy cihel
Severní fasáda svařovny směrem od nádraží

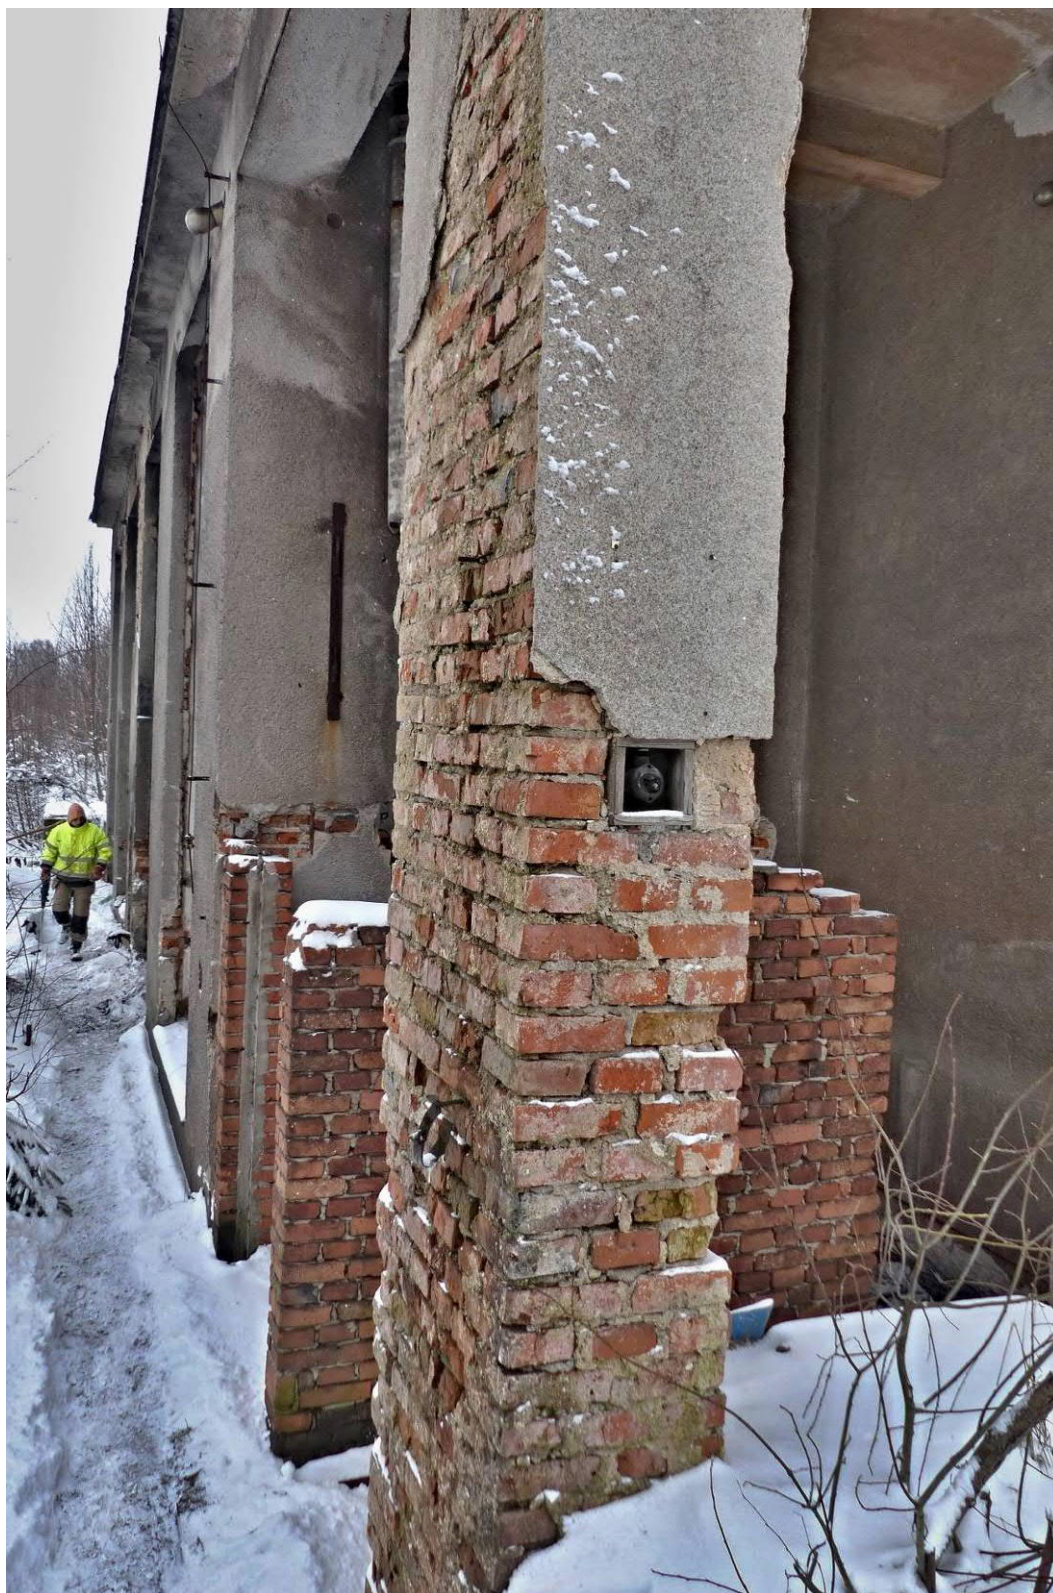
Foto č. 20

rovněž je pak bez omítky i krajní pravý cihelný pilíř, pravděpodobně vlivem chybějícího okapního svodu a působením srážek na omítku
Severní fasáda svařovny směrem od nádraží

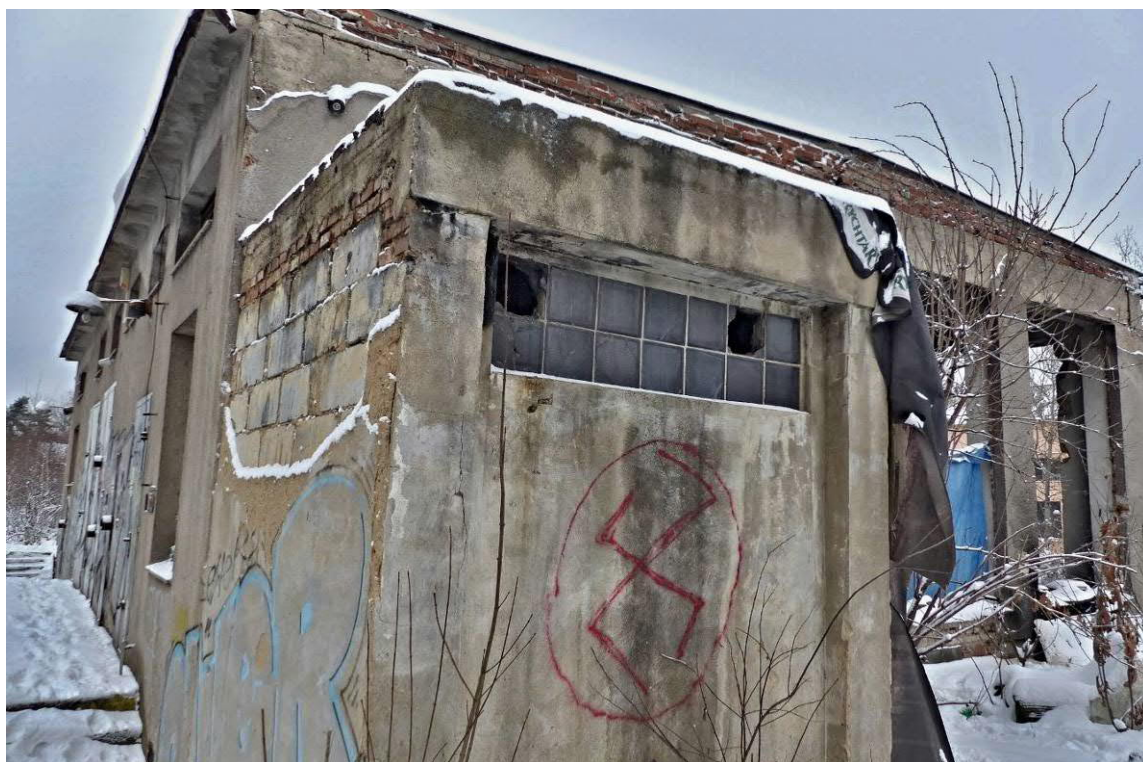
Foto č. 22
malý přístavek vlevo u trafostanice má rozbité lufxery v okně
Východní štítová fasáda

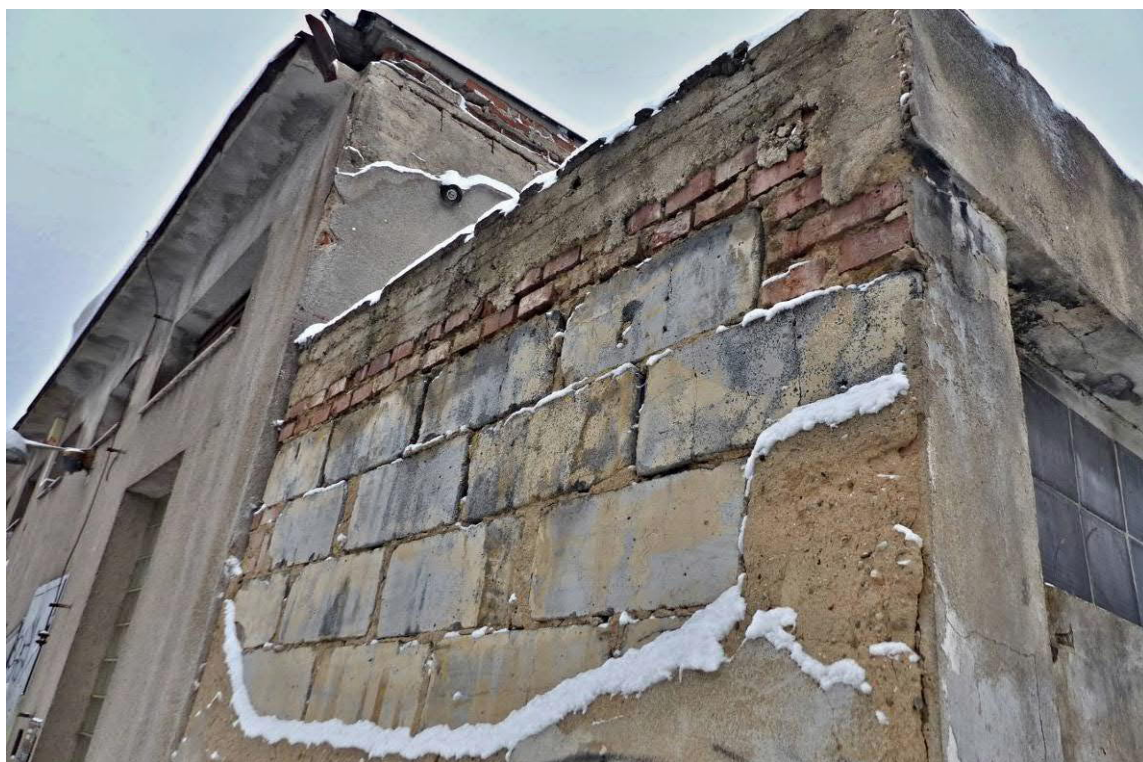
Foto č. 24
horní část přístavku je plošně bez omítky
Východní štítová fasáda

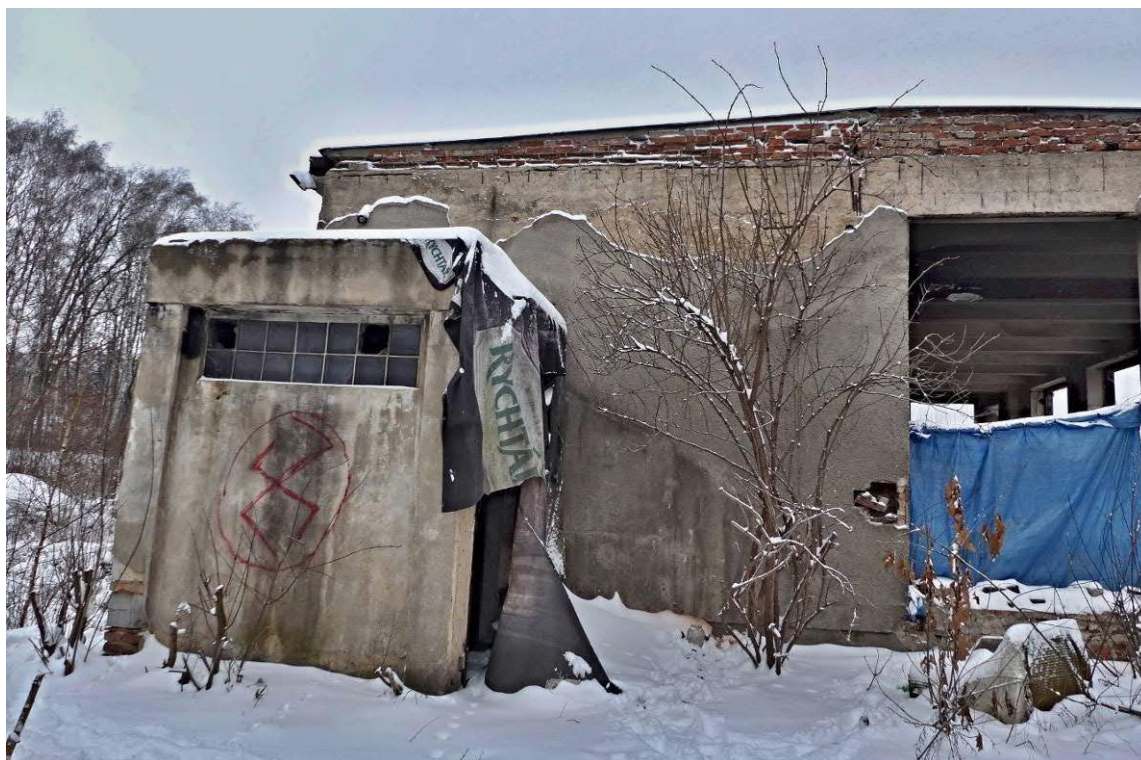
Foto č. 25

celá levá horní část trafostanice má plošně opadanou omítku
Východní štítová fasáda

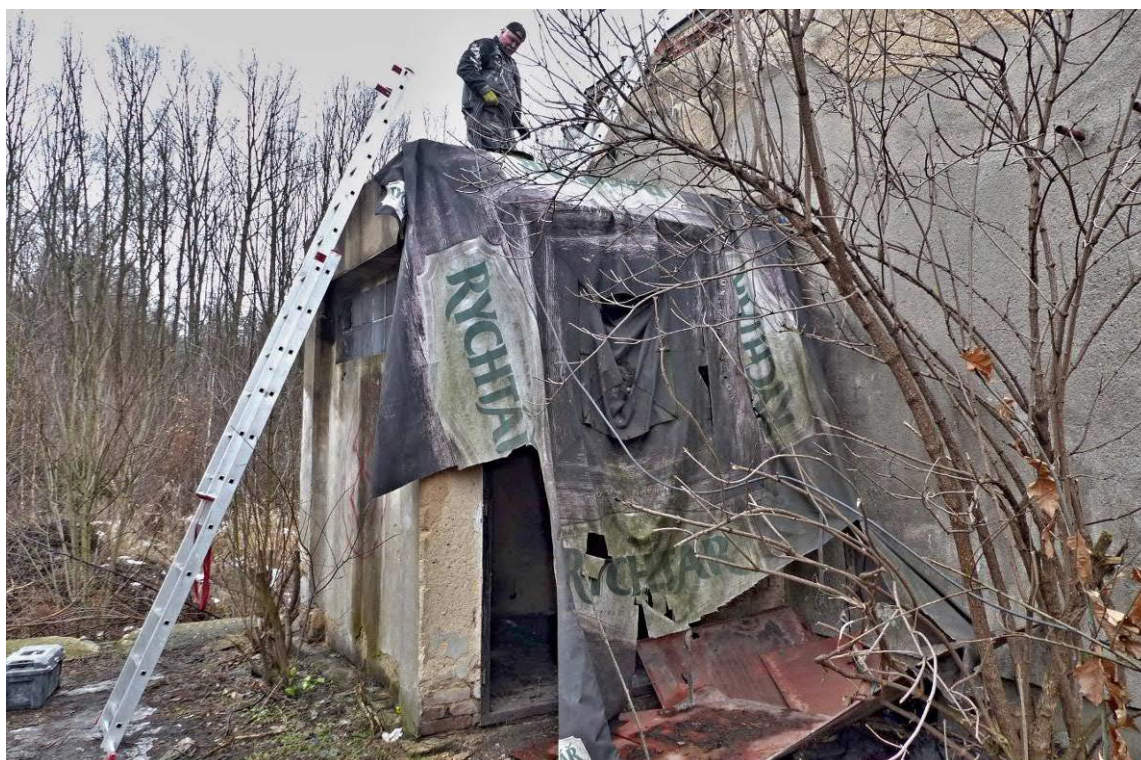
Foto č. 26

vstupní část přístavku má dole opadanou omítku, zbytek je zakryt plachtou a špatně přístupný
Východní štítová fasáda

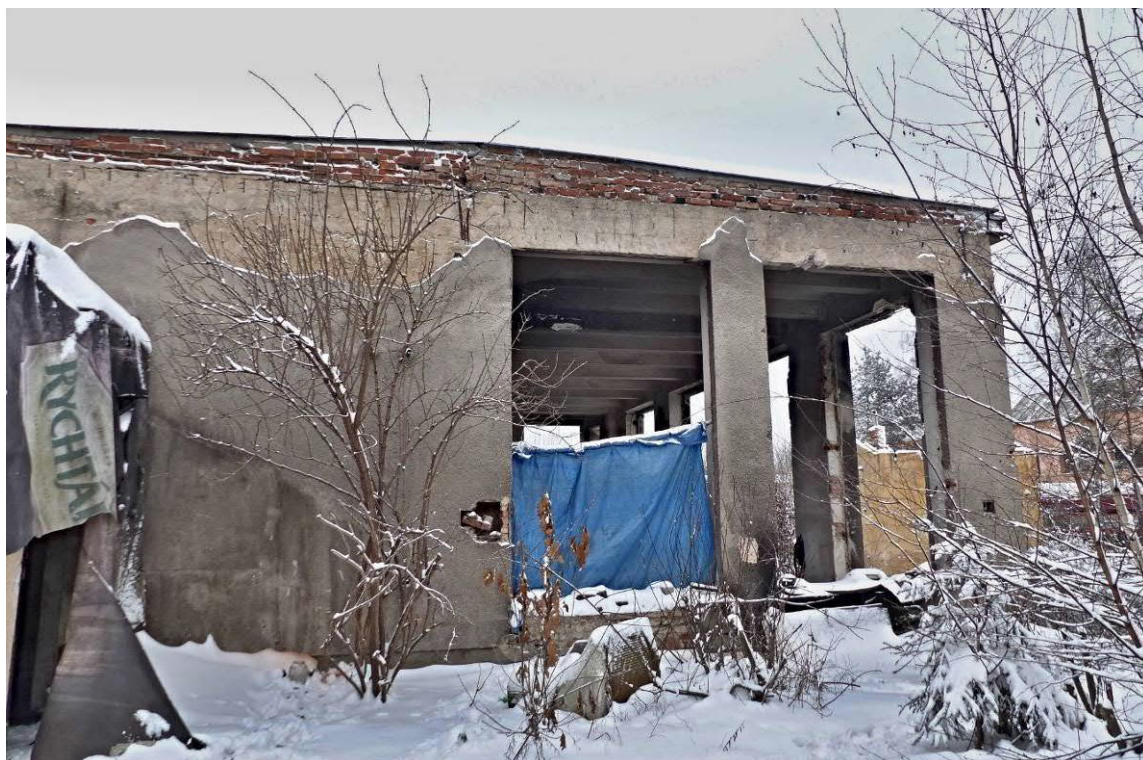
Foto č. 27

plošně opadaná omítka na průvlaku svařovny vpravo nahoře Východní štítová fasáda
Východní štítová fasáda
