„MODERNIZACE TRATI Kladno (včetně) -
Kladno-Ostrovec (včetně)“

**ŽST. Kladno – trafostanice TS 4135
stavebnětechnický průzkum**

březen 2021

Název zprávy: **Stavebně technický průzkum trafostanice**
a bývalé svařovny kolejnic

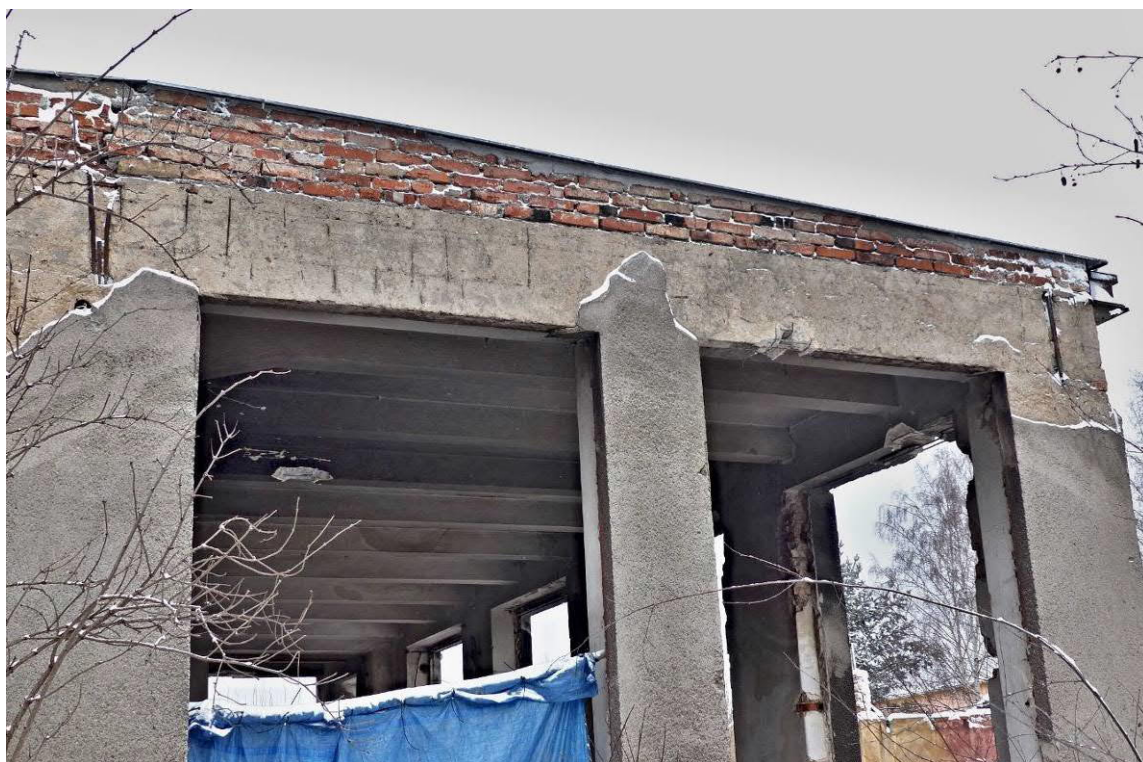
Foto č. 28

plošně opadaná omítka na průvlaku svařovny vpravo nahoře
Východní štítová fasáda

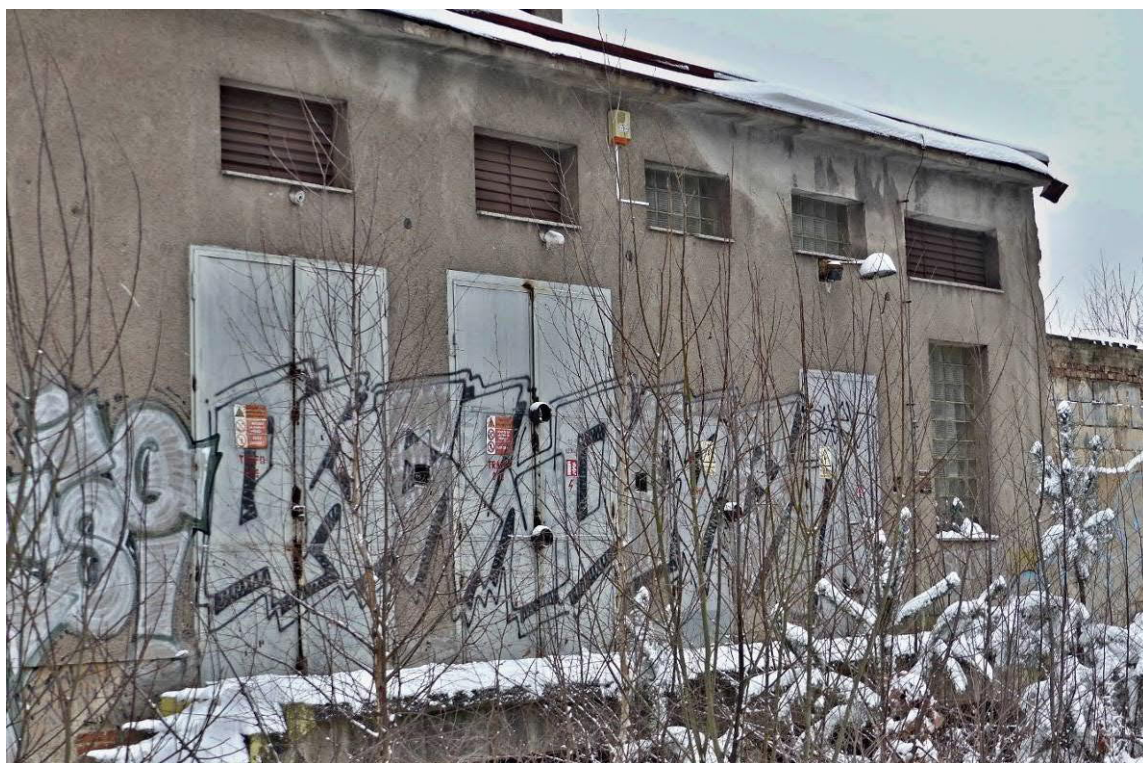
Foto č. 30

pravá horní část má poškozenou omítku od zatékání srážek
Jižní fasáda trafostanice

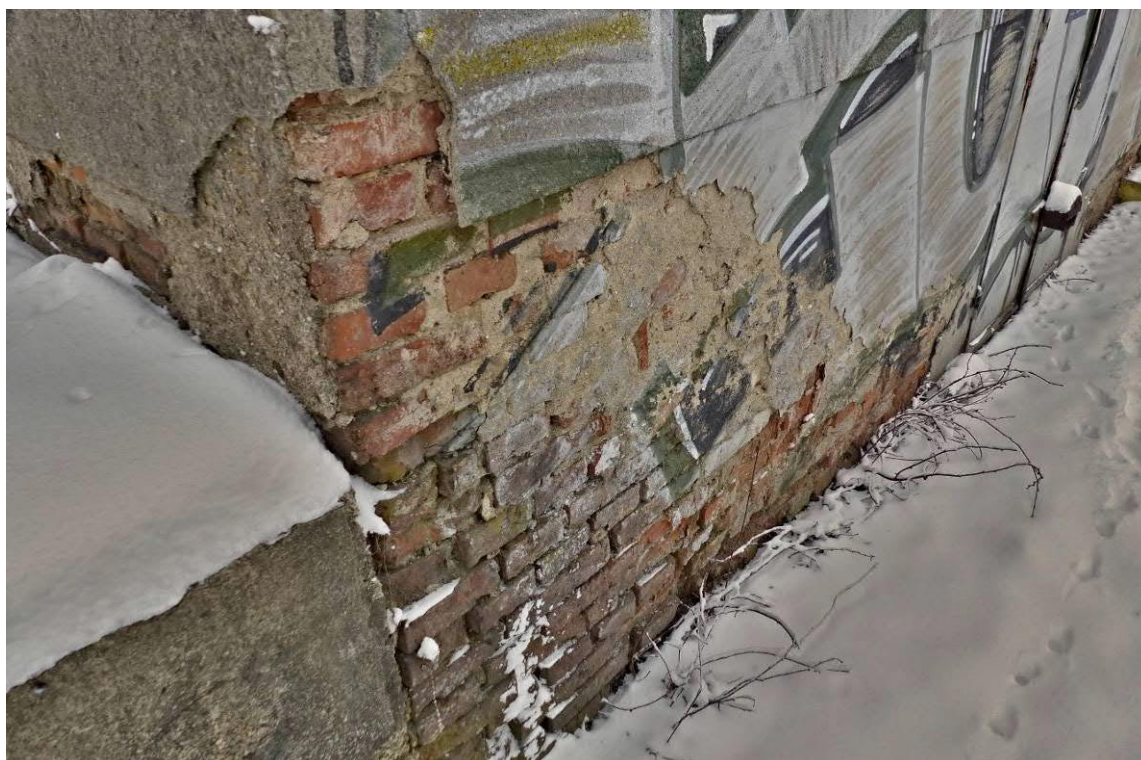
Foto č. 31
levý spodní okraj fasády má opadanou omítku
Jižní fasáda trafostanice

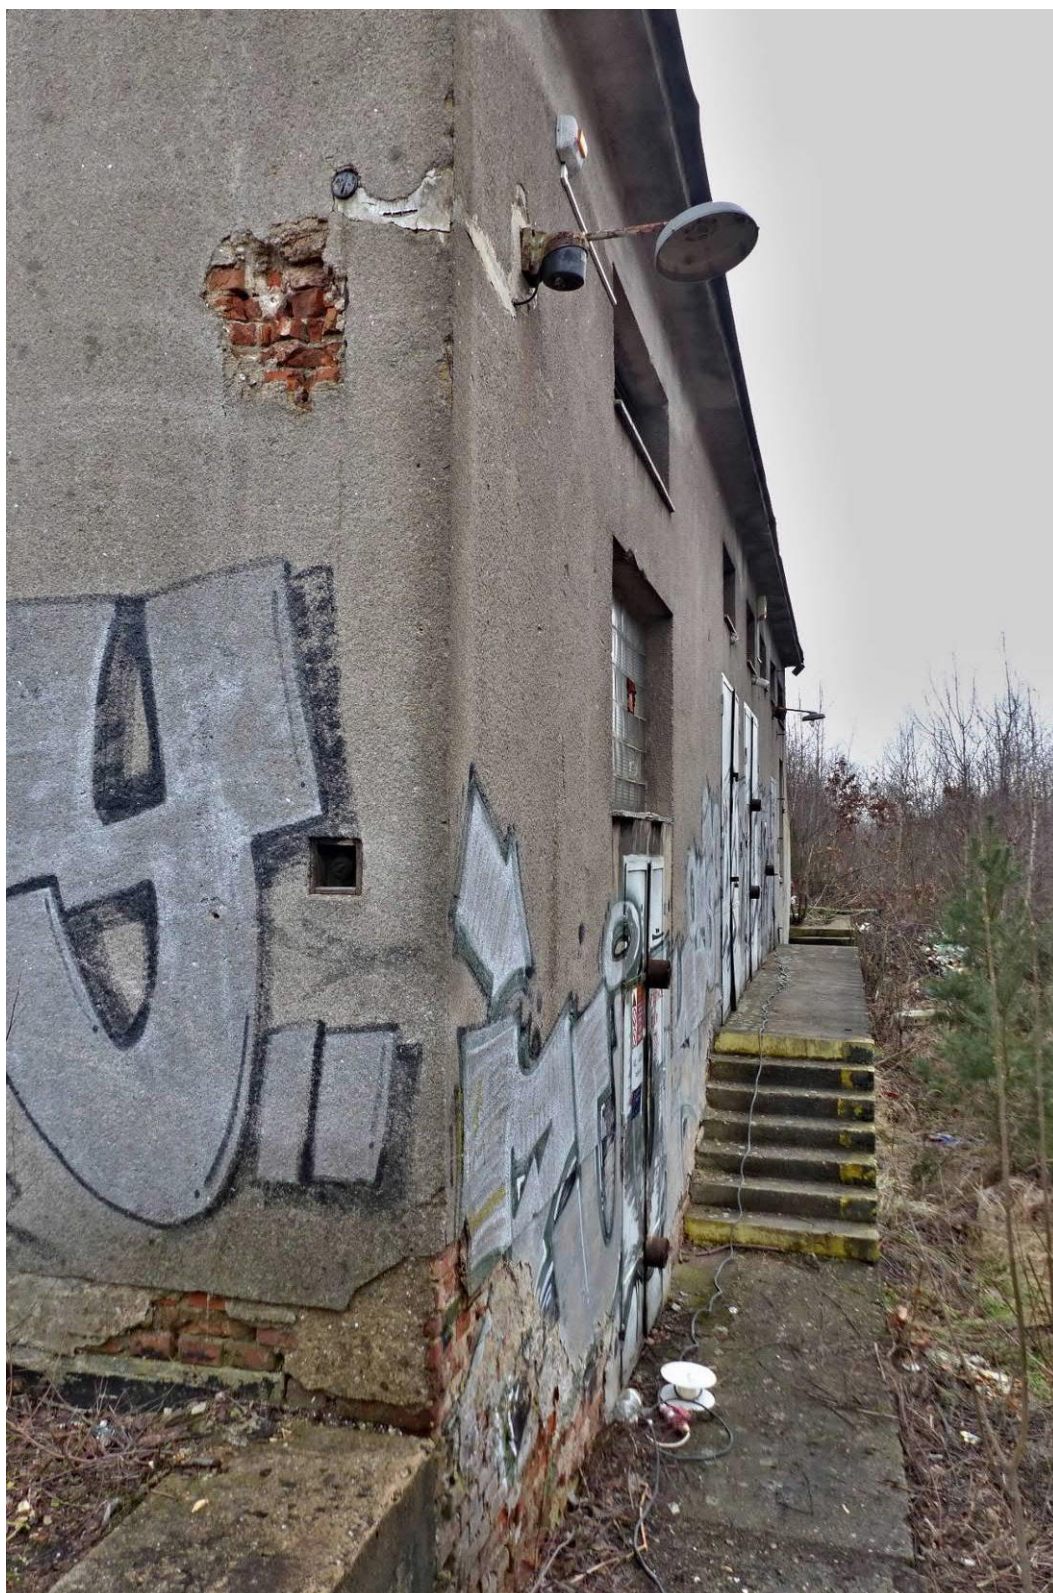
Foto č. 32

levý spodní okraj fasády má opadanou omítku
Jižní fasáda trafostanice

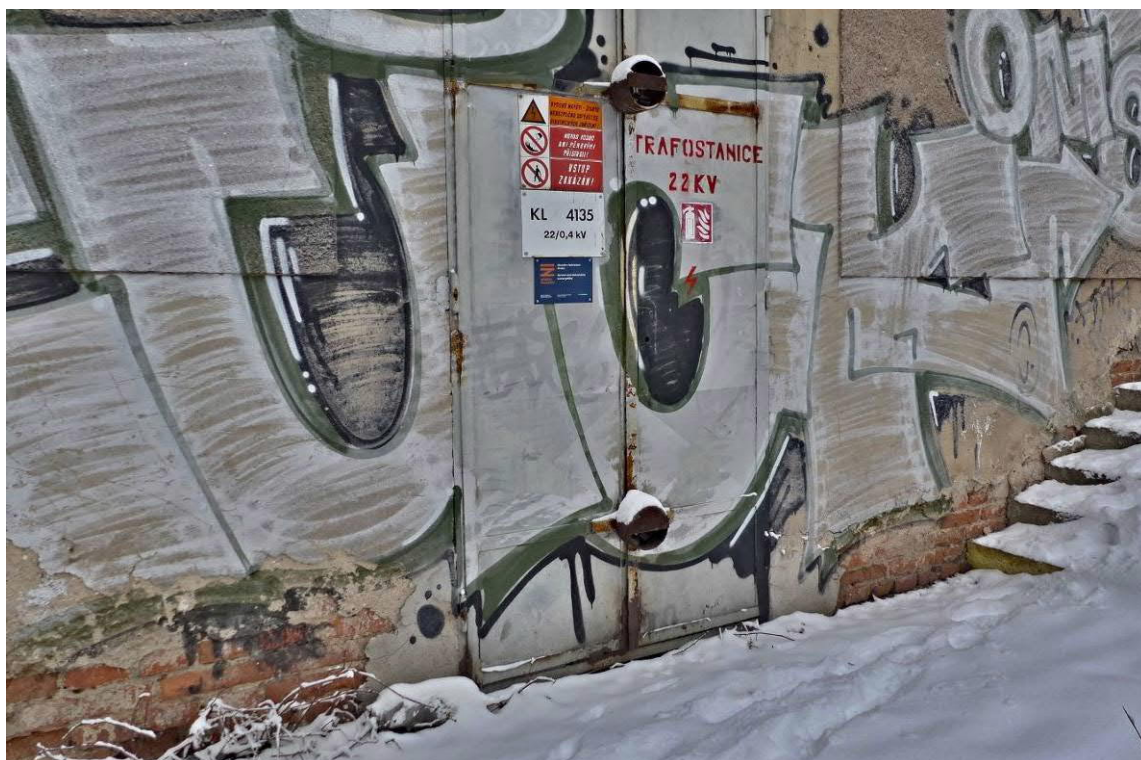
Foto č. 33
levý spodní okraj fasády má opadanou omítku
Jižní fasáda trafostanice

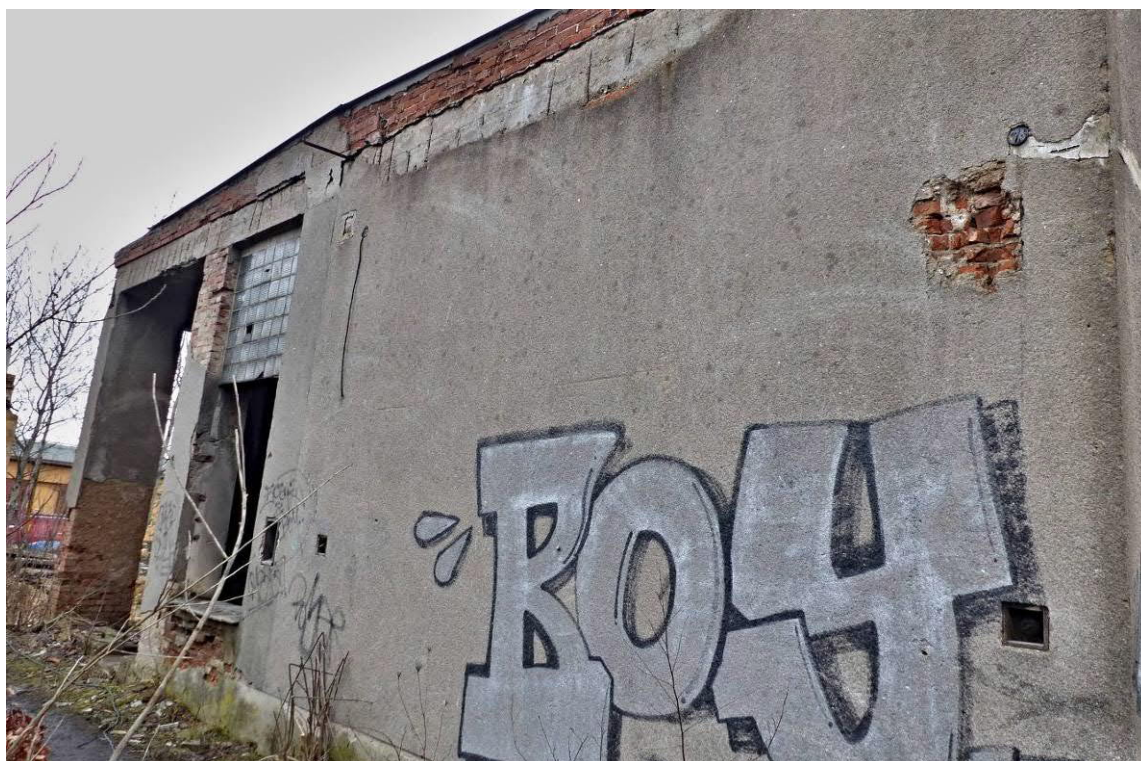
Foto č. 34
celá fasáda je bez oken a dveří
Západní štitová fasáda

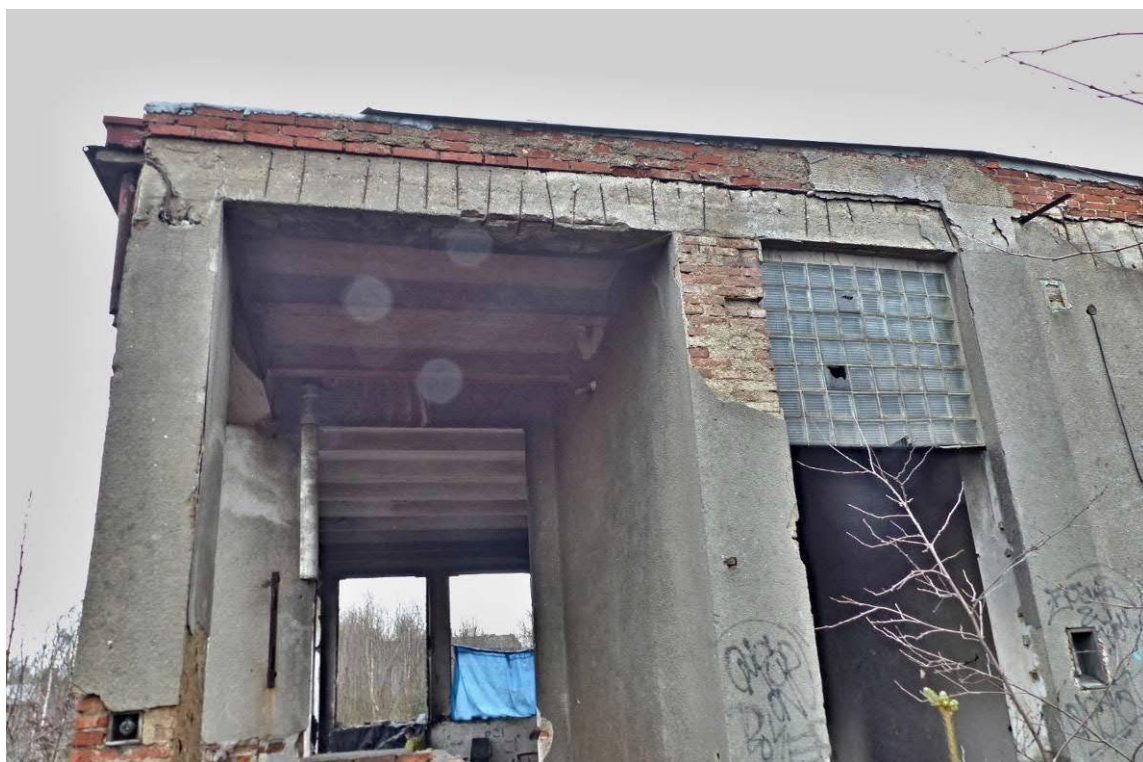
Foto č. 35
celá fasáda je bez oken a dveří
Západní štítová fasáda

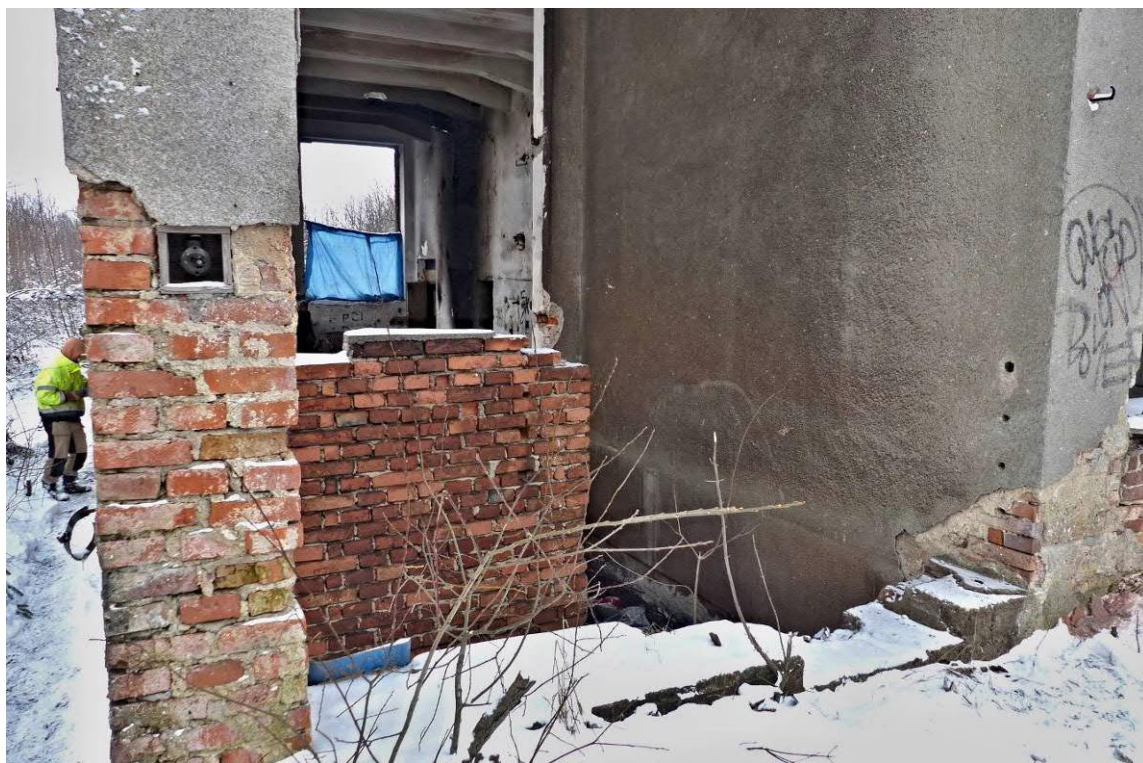
Foto č. 36
dolní část je místy bez omítky
Západní štítová fasáda

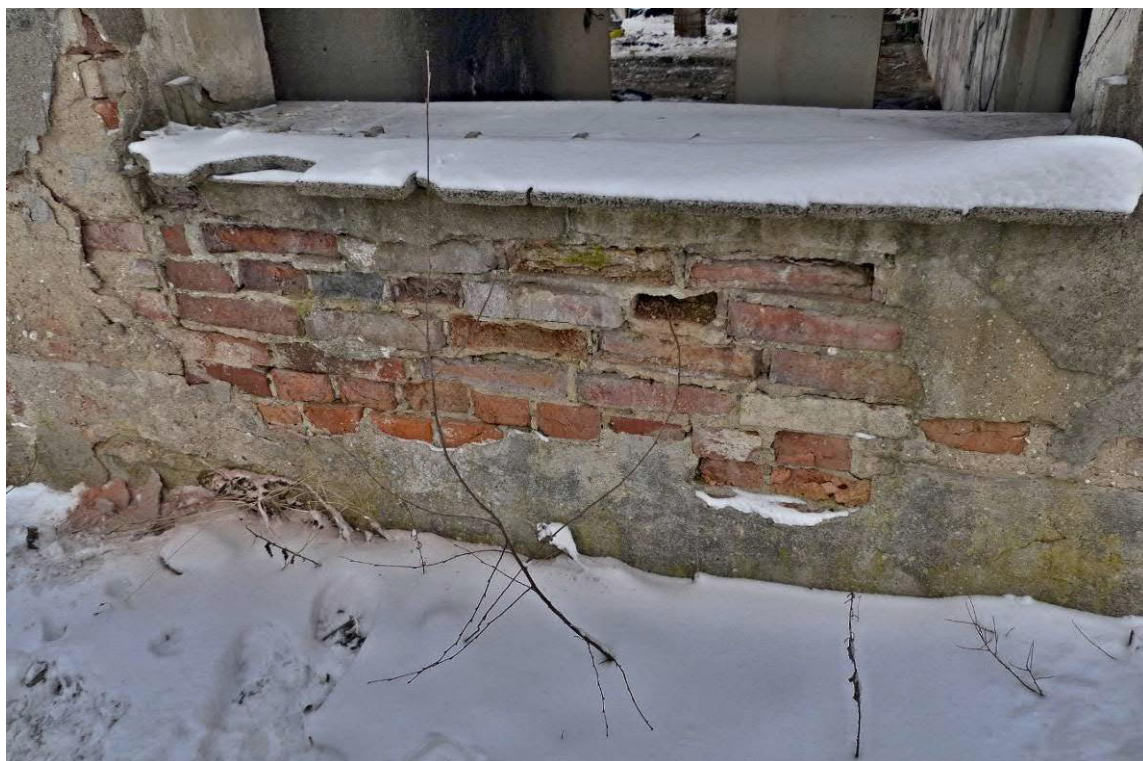
Foto č. 38
omítka pod oknem je plošně opadaná a cihly jsou zde silně vydrolené a poškozené
Západní štítová fasáda

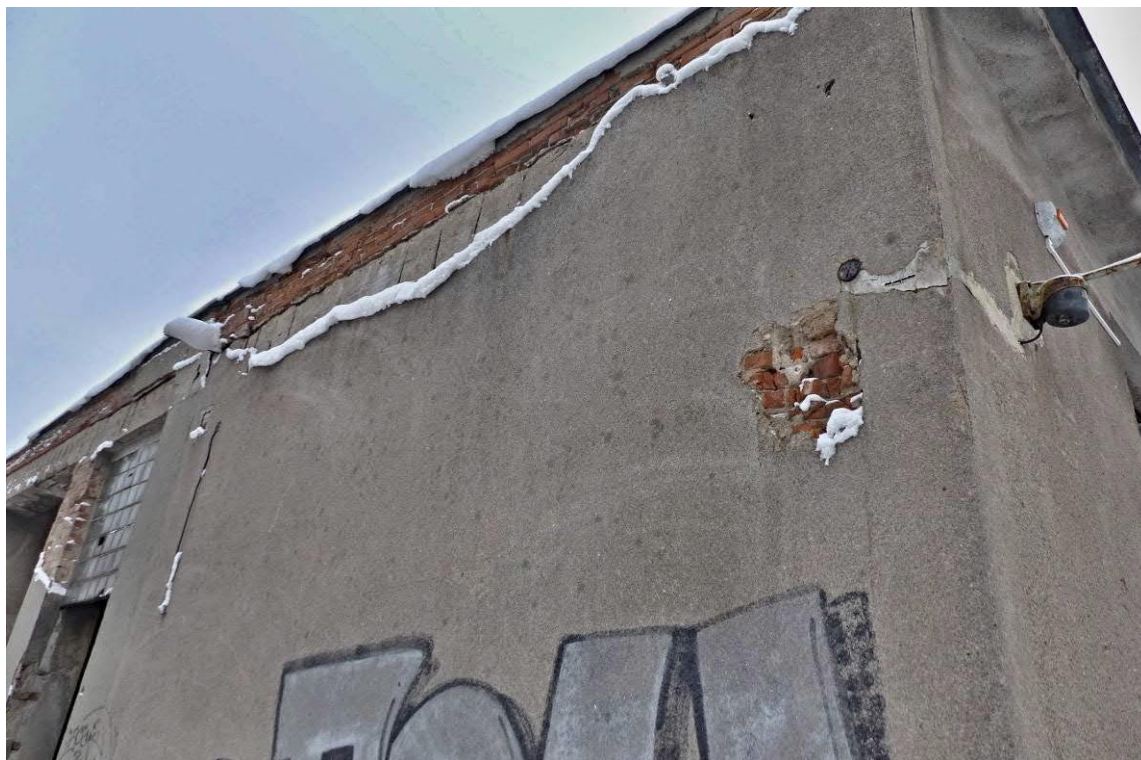
Foto č. 39
opadaná omítka v pravé horní části fasády
Západní štítová fasáda

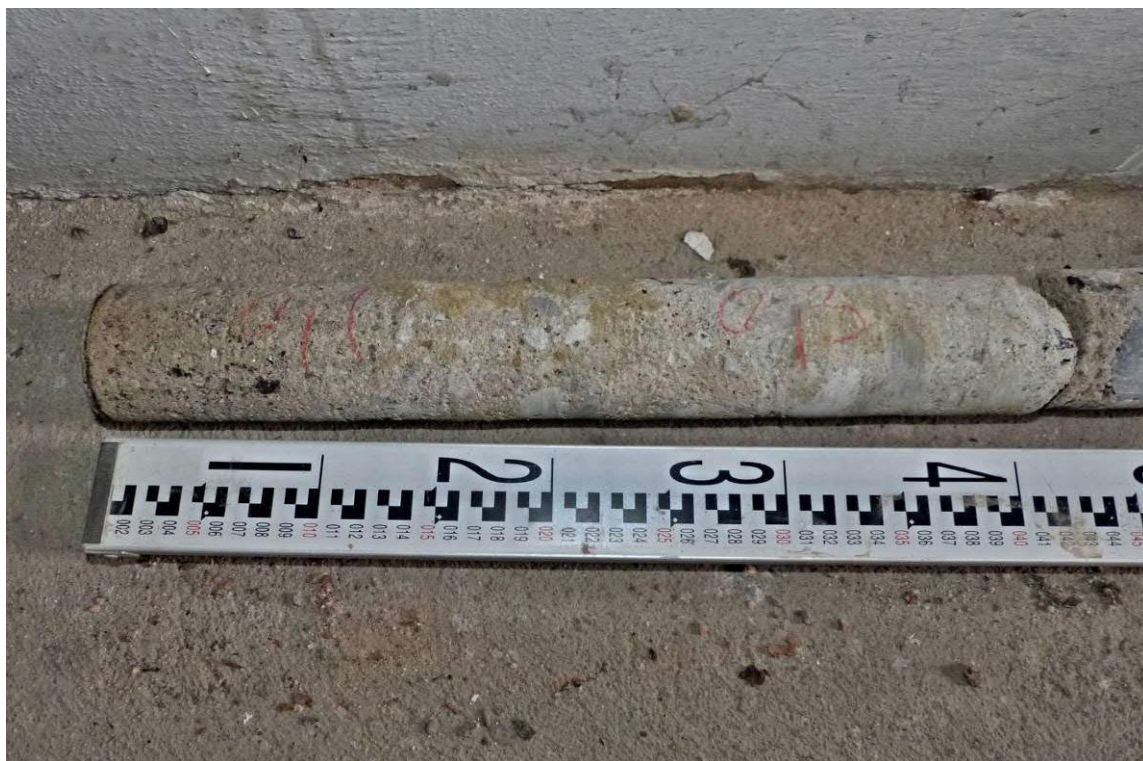
Foto č. 44

0,000 – 0,001 m	pod cihlami je vrstva asfaltové hydroizolace, tl 1 mm
0,001 – 1,30 m	základ je tvořen kompaktním betonem, kamenivo do frakce 32 mm, beton je světle šedý málo zhutněný málo pevný, při vrtání se lámá na malé kusy. Mocnost vrstvy betonového základu je cca 1,30 m
1,30 – 1,90 m	pod vrstvou základu je od úrovně cca 1,30 m pod povrchem rostlé podloží charakteru zahliněných štěrků s úlomky a kusy písčitých slínovců, reprezentující silně až zcela zvětralé skalní podloží, tvořící základovou půdu pasu a podrobněji charakterizované v následující kap. 6.2.3.

Dokumentace vrtného jádra vrtu S1 - dl. 1,90 m - pod základy
obvodová zeď ostění pravého okna u severní fasády

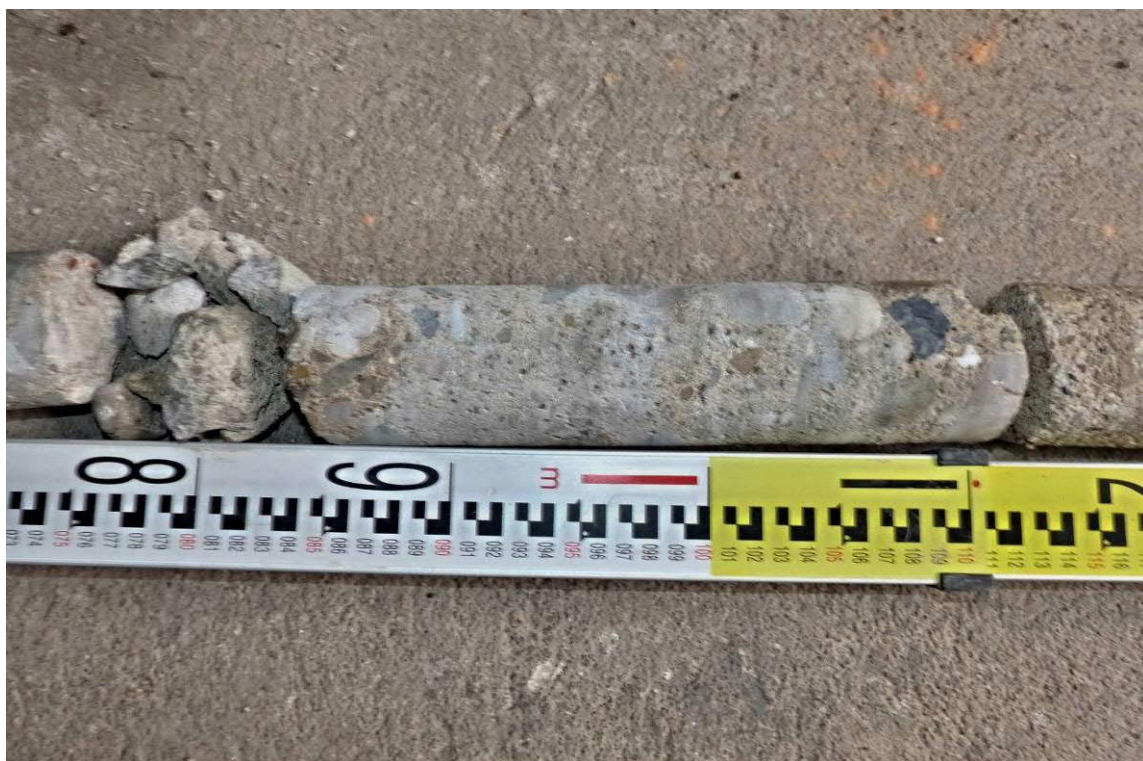
0,00 – 0,16 m	cihly, tl 16 cm
0,16 – 1,48 m	betonový základ je tvořen několika druhy betonů, kamenivo do frakce 32 mm, beton je světle šedý málo zhutněný málo pevný, při vrtání se lámá na malé kusy. Mocnost vrstvy betonového základu je cca 1,32 m
1,48 – 1,84 m	pod vrstvou základu je bylo zastiženo rostlé podloží charakteru zahliněných štěrků s úlomky a kusy písčitých slínovců, reprezentující silně až zcela zvětralé skalní podloží, tvořící základovou půdu pasu a podrobněji charakterizované v následující kap. 6.2.3.

Foto č. 53
Dokumentace vrtného jádra vrtu S2 - dl. 1,84 m
pod základy střední nosné zdi

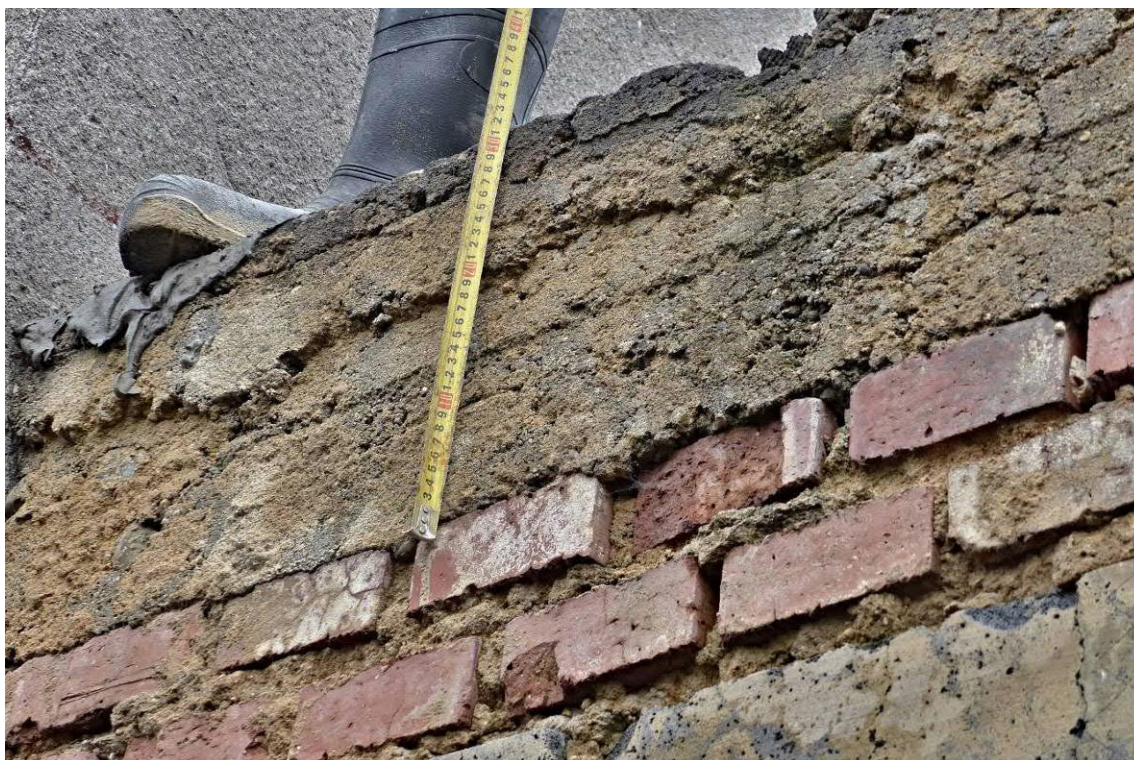
Foto č. 86

0,00 – 0,30 m pouze prostá železobetonová deska bez dalších vrstev.

Konstrukce a skladba ploché střechy byla ověřena pomocí plnoprofilového vrtu uprostřed ploché střechy
Stropní konstrukce střechy nad přístavkem na východní straně u trafostanice – ST2

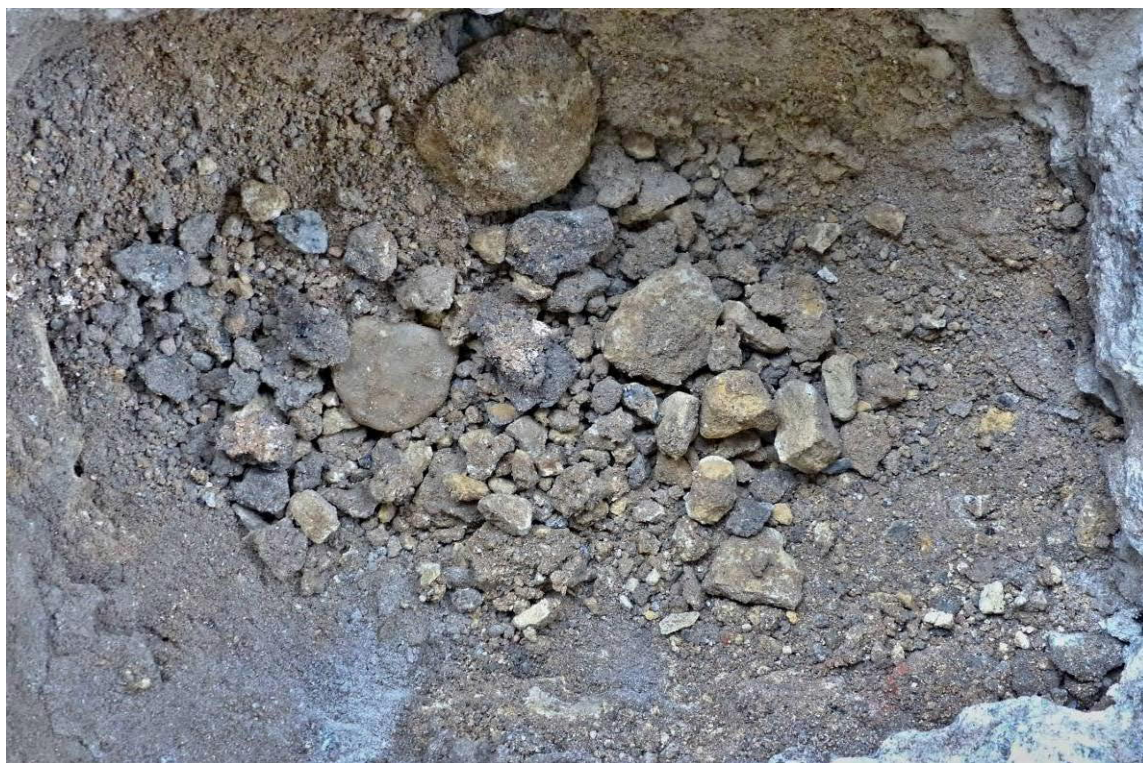
- čistou podlahu tvoří dřevěné špalíky zalité a pojené asfaltem 100/100/100 mm;
- dále je pískový podsyp tl. 50 mm;
- betonová vrstva prostého betonu tl. 120 mm;
- vrstva asfaltové hydroizolace tl. 2 mm;
- betonová vrstva prostého betonu tl. 120 mm;
- dále již zjištěna rostlá hlinito- až jílovitopísčítá zemina

Foto č. 94
dále do podloží již zjištěna rostlá zemina
kopaná sonda P1 dřevěné špalíky – svařovna
