MODERNIZACE TRATI
KLADNO (VČETNĚ) - Kladno-Ostrovec (VČETNĚ)

Část H.3
SO 07-40-02
Zast. Kladno-město, úprava stávající budovy

PROKÁZÁNÍ PŘÍTOMNOSTI AZBESTU

Místo prací: **výpravní budova železniční zastávky Kladno – město,**
SO 07-40-02

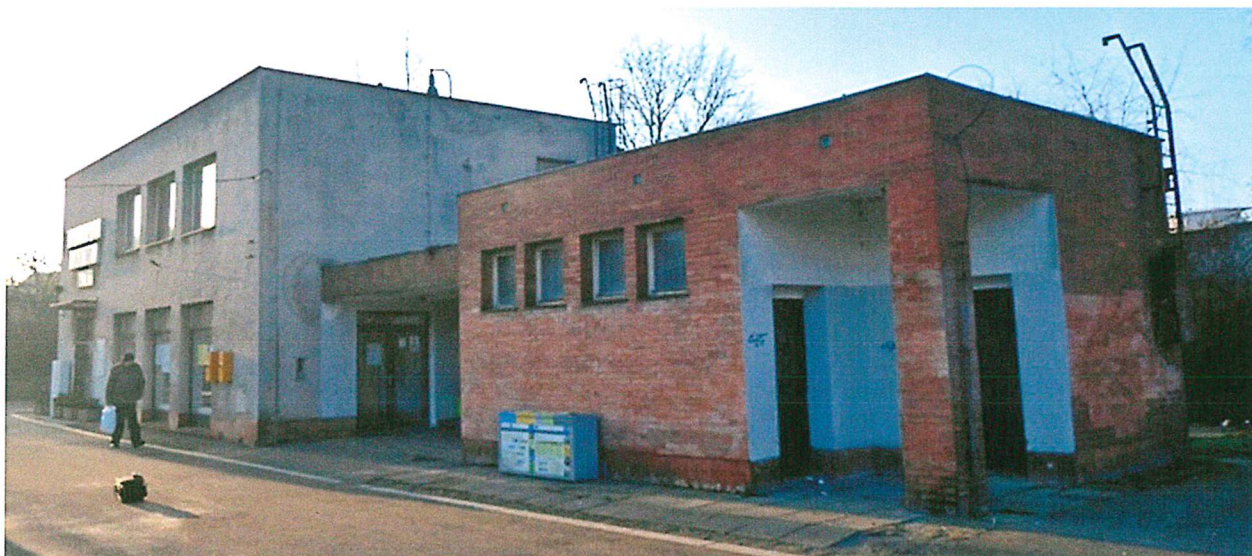
Foto č. 1 - Celkový pohled na výpravní budovu, která byla předmětem inspekce

Výpravní budova sestává z hlavní dvoupodlažní části, přístřešku a veřejných toalet viz Foto č. 1. Objekt je podsklepen. Svislé konstrukce jsou převážně vyzdívané se železobetonovými stropy. Plochá střecha má krytinu z asfaltových pásů.

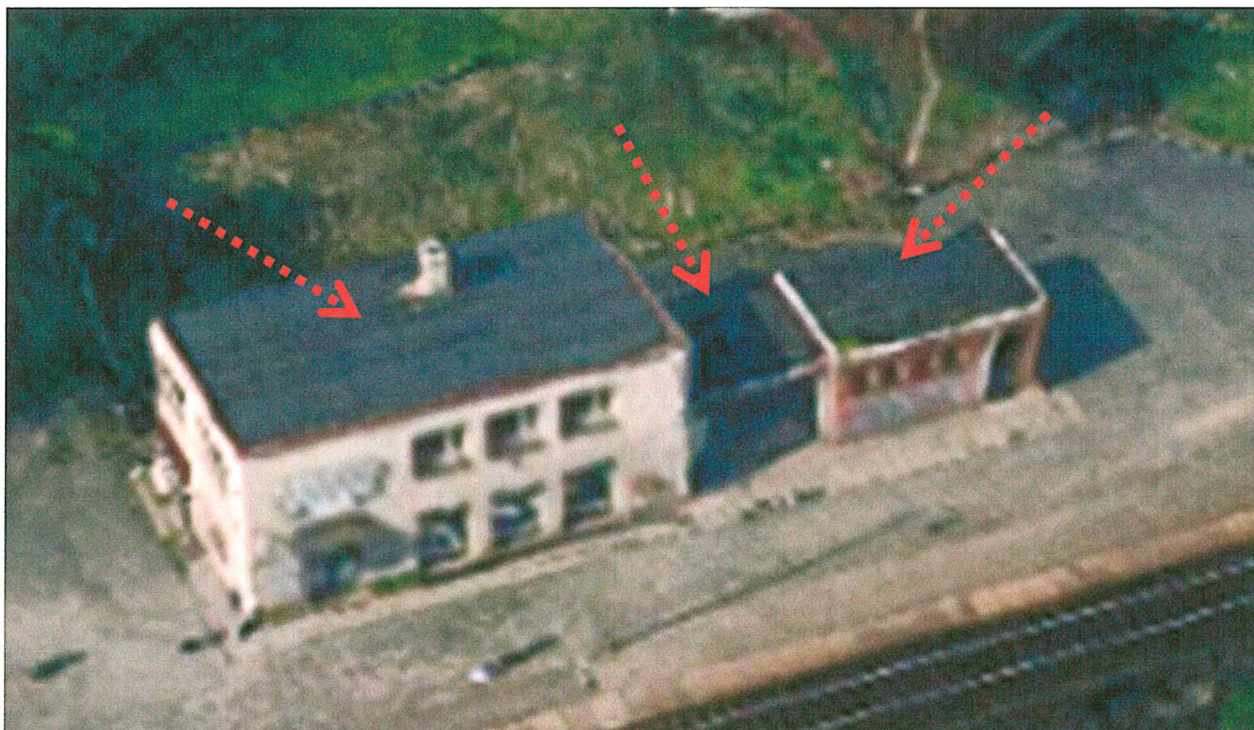
- **Asfaltové pásy ve skladbě střešního pláště** (silně vázaný azbestový materiál).
Z bezpečnostních důvodů nebylo možno vizuálně ověřit střešní plášť ani odebrat vzorek. S velkou pravděpodobností se však jedná o plášť, v jehož konstrukci jsou použity asfaltové pásy. Asfaltové pásy v původní skladbě pláště mohou obsahovat azbest (např. asfaltové pásy Bitagit, Aralebit, Arabit, Plastbit atd.).
Místa zjištěného výskytu: střešní plášť výpravní budovy, přístřešku a veřejných toalet viz Foto č. 2 a 3.

Foto č. 2 (zdroj: <https://mapy.cz/>) - **Asfaltové pásy** jako střešní krytiny všech tří částí výpravní budovy.

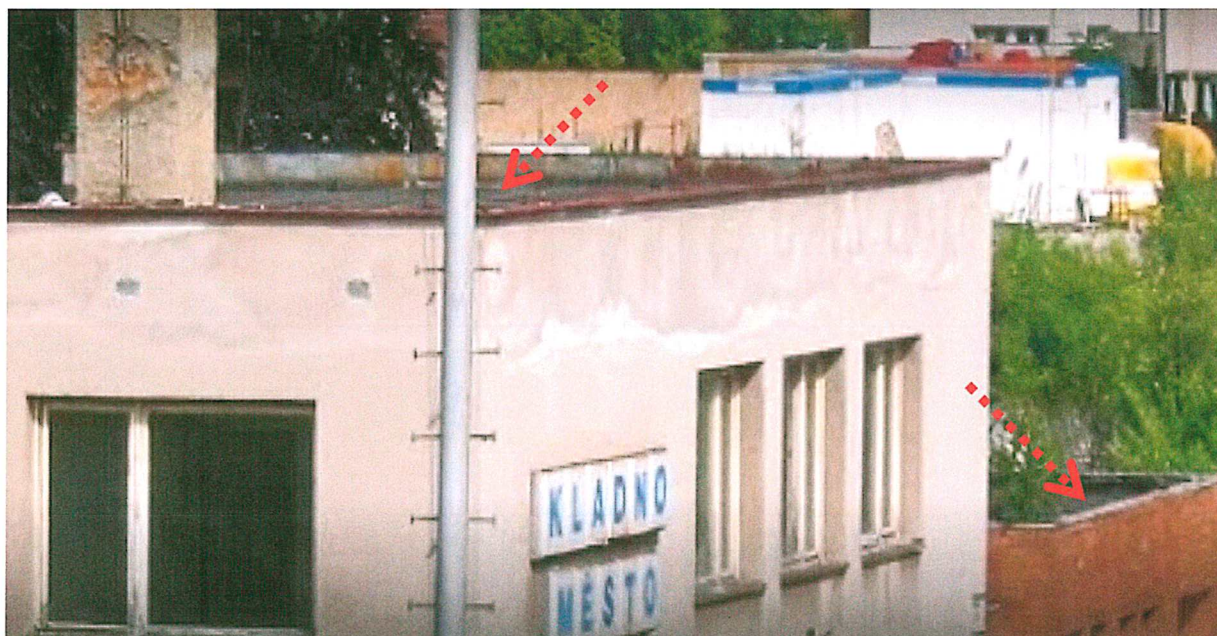
Foto č. 3 - **Asfaltové pásy** jako střešní krytiny dvoupodlažní části a veřejných toalet.
