FOTODOKUMENTACE STÁVAJÍCÍHO STAVU ZE DNE 1.12.2020

STŘELICE, NÁDRAŽNÍ 184 – VÝPRAVNÍ BUDOVA ŽST

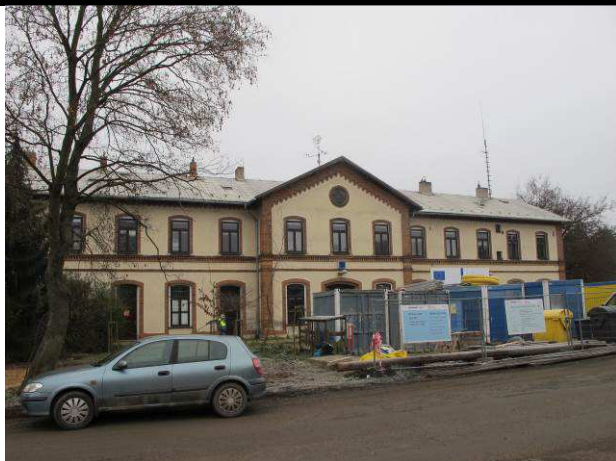
Foto č.1 – celkový pohled ze strany ulice na posuzovaný objekt výpravní budovy žst.

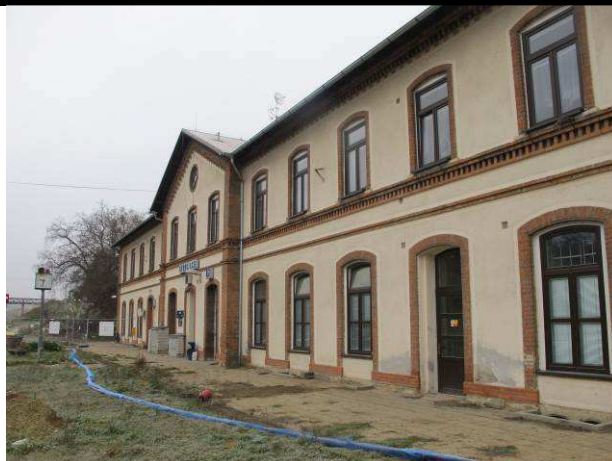
Foto č.2 – celkový pohled ze strany od kolejiště na posuzovaný objekt výpravní budovy žst.

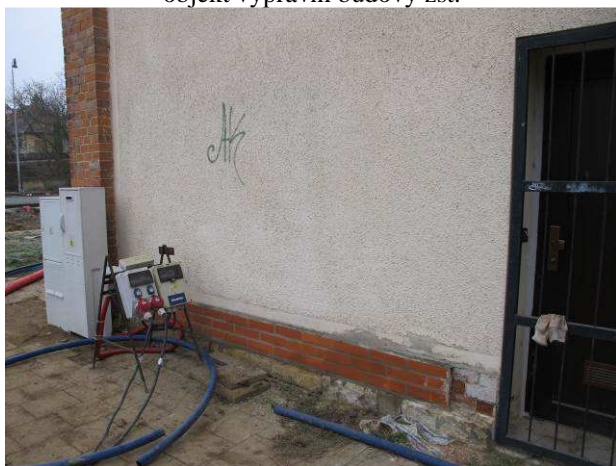
Foto č.3 – pohled na část východní fasády s projevy vlhkosti nad kabřincovým soklem

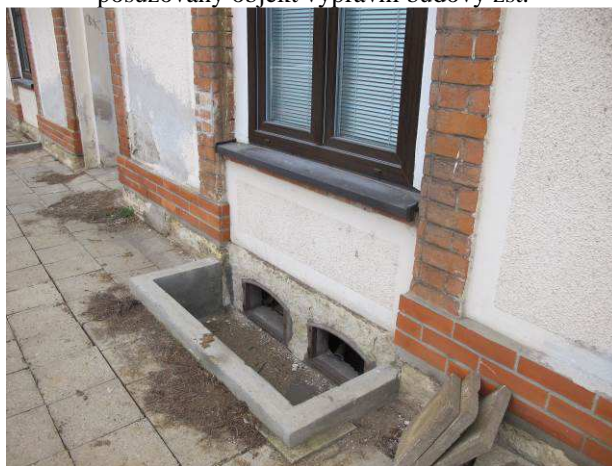
Foto č.4 – pohled na anglický dvorek ze strany kolejiště, projevy vlhkosti na omítkách mezi okny a ve spodní úrovni ve špaletách dveří a nad soklem

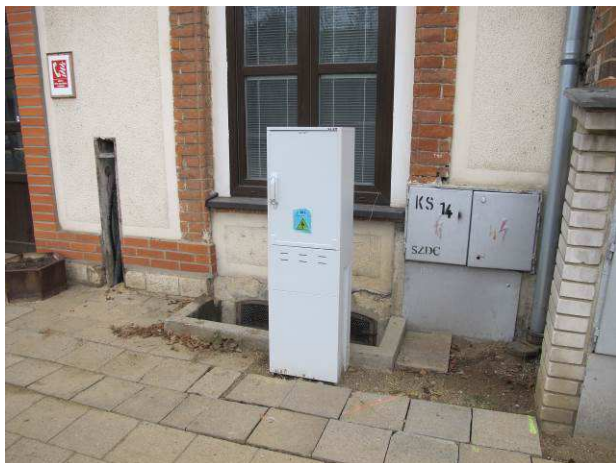
Foto č.5 – dešťové svody osazené lapači splavenin

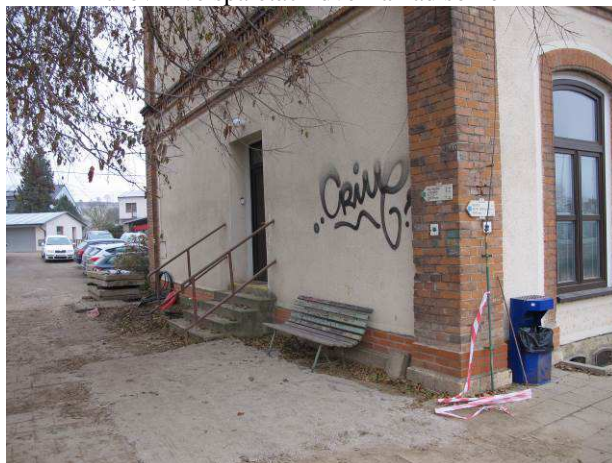
Foto č.6 – pohled na západní fasádu bez výraznějších znaků projevů vztlínající zemní vlhkosti

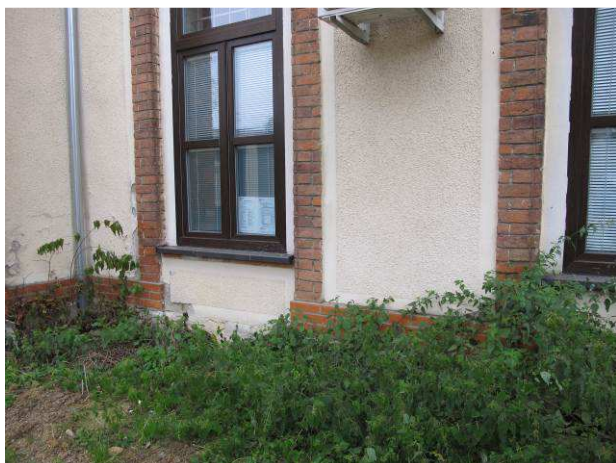
Foto č.7 – pohled na část severní fasády s charakterem přilehlé plochy a vlhkostními projevy na omítkách ve spodní úrovni

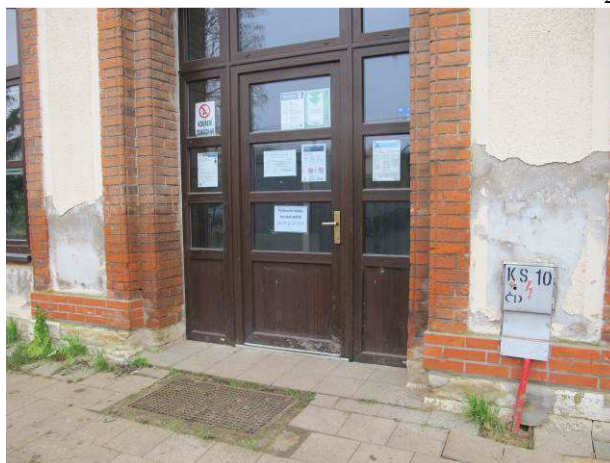
Foto č.8 – pohled na hlavní vstup do výpravní budovy s projevy vlhkosti na obou stranách

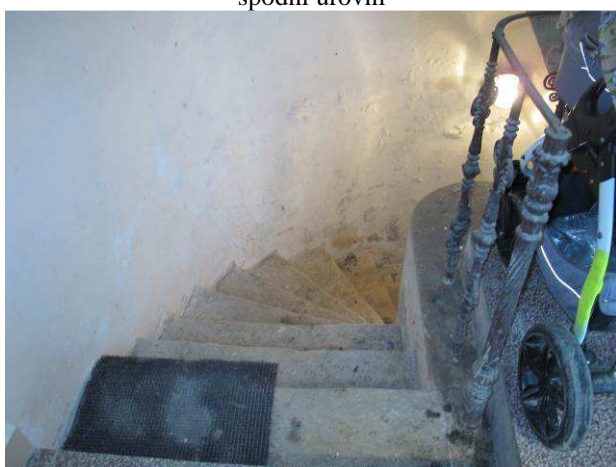
Foto č.9 – pohled na vstupní schodiště do suterénu v západní části objektu

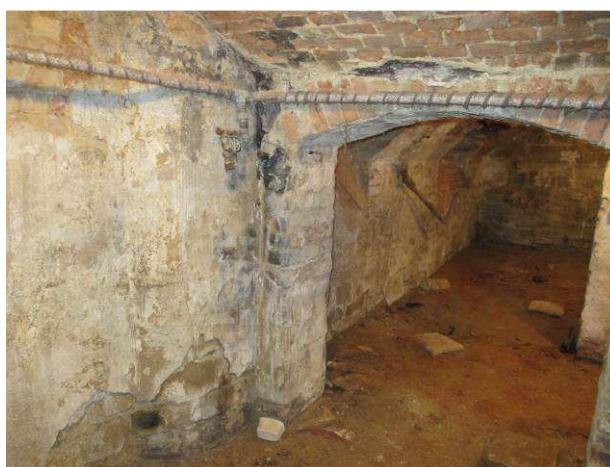
Foto č.10 – celková destrukce povrchových úprav v suterénu v západní části objektu

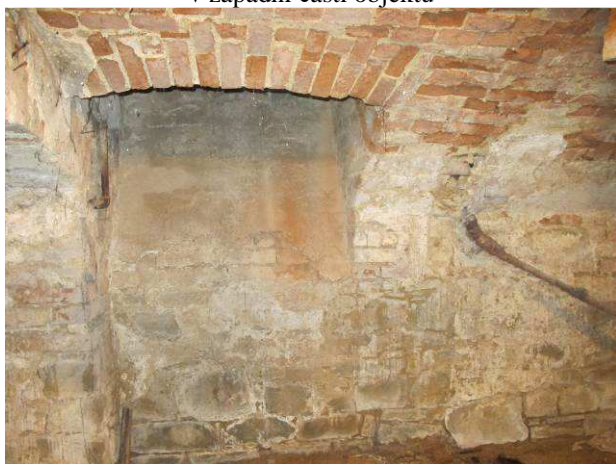
Foto č.11 – charakter obvodového a vnitřního zdiva v západní části suterénu

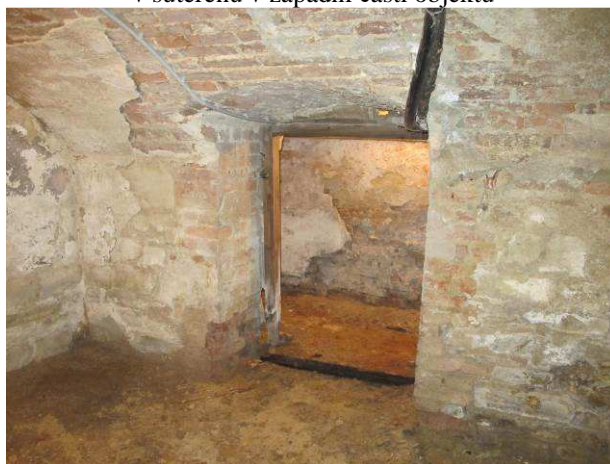
Foto č.12 – destrukce omítek, povrchu cihelného zdiva a tlející dřevěné prvky zárubní vlivem zemní vlhkosti a vysoké vnitřní relativní vlhkosti

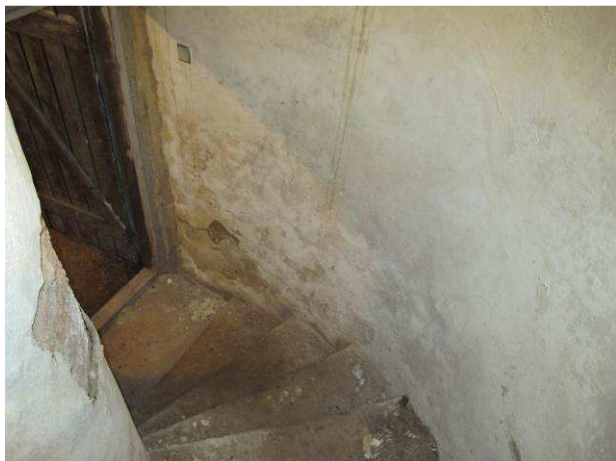
Foto č.13 – pohled na vstupní schodiště do suterénu ve východní části objektu s viditelnými projevy vlhkosti na povrchových úpravách

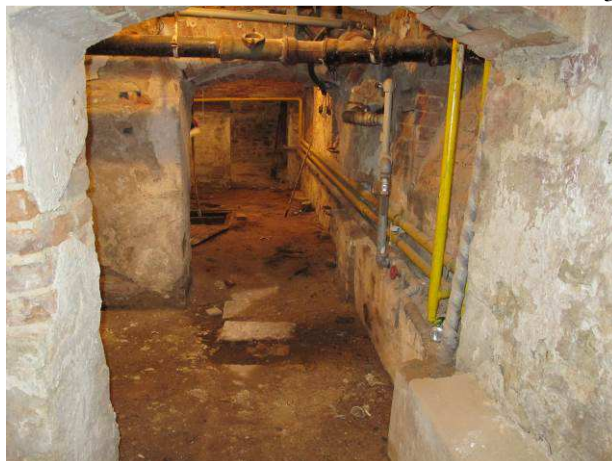
Foto č.14 – celkový pohled so suterénních prostor ve východní části směrem od vstupního schodiště s viditelnými vlhkostními projevy

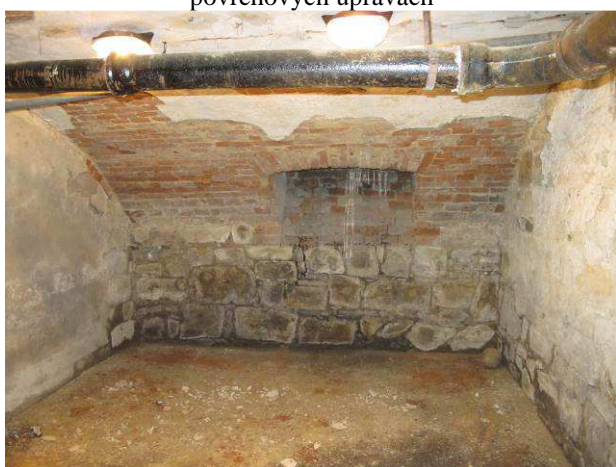
Foto č.15 – charakter obvodového a vnitřního zdiva ve východní části suterénu

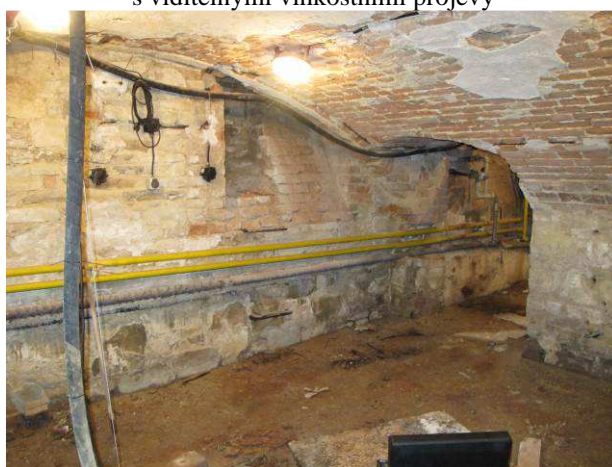
Foto č.16 – destrukce povrchových úprav a cihelného zdiva se solnými výkvěty

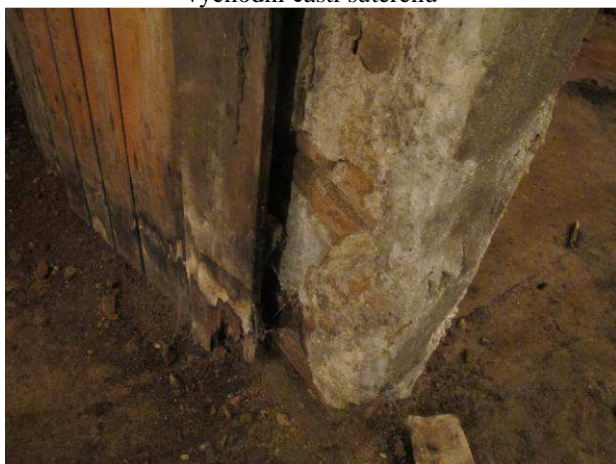
Foto č.17 – tlející dřevěné prvky s výskytem plísní a hub v suterénních prostorech

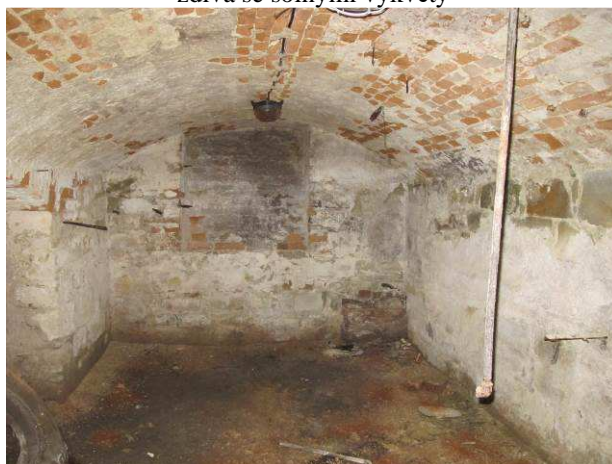
Foto č.18 – nepřístupná místnost ve východní části suterénu (pohled pouze vnitřním okénkem)
