**DOKUMENTACE KOPANÉ SONDY K 81,100**

Název zakázky:	Oprava trati v úseku Police nad Metují - Teplice nad Metují. Geotechnický průzkum železničního spodku.			
Lokalizace sondy:	km 81,100 - v ose koleje			
Rozměry sondy:	-	Datum hloubení:	25. 8. 2020	
Hloubka sondy od TK:	1,05 m	Dokumentoval:	R. Kodym	
Hloubka [m] od - do	Makroskopický popis		SŽDC S4	ČSN EN ISO 14 688
0,00	0,18	<b>Kolejnice + upevňovací</b>	-	-
0,18	0,37	<b>Betonový pražec</b> tl. 14 - 19 cm, značně poškozený opakovaným podbíjením, <b>drážní štěrk</b> zcela znečištěný hnědou saturovanou jílovitou zeminou, na povrchu měkké konzistence, místy s řídkým drnem	G5 GC	clGr
0,37	0,62	<b>Drážní štěrk</b> , zcela znečištěný šedohnědou saturovanou jílovitou zeminou tuhé až měkké konzistence	G5 GC	clGr
0,62	1,05	<b>Jíl s deskovitými úlomky a kameny slínovce</b> , s hloubkou přibývajících co do velikosti i četnosti, tuhé konzistence, nazelenale žlutošedý	F2 CG +Cb	grCl+Co
od	1,05	<b>Kameny až balvany</b> deskovitého <b>slínovce</b> , s jílovitou výplní pevné konzistence; těžko hloubitelné prostředí	Cb, B +F6 Cl	Co, Bo +siCl

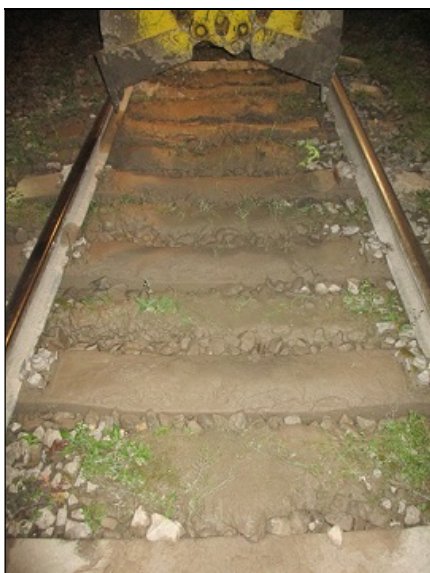
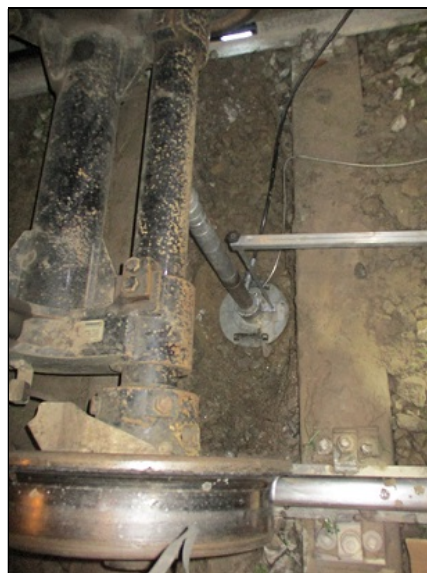
**Fotodokumentace**

- modul přetvárnosti  $E_{pl} = 23,7 \text{ MPa}$ ; pláň železničního spodku totožná se zemní plání

- redukovaný modul přetvárnosti  $E_{or} = 21,3 \text{ MPa}$  (opravný součinitel  $z = 0.90$ )

Hladina podzemní vody:	nezjištěna
Vodní režim:	nepříznivý
Namrzavost zemní pláně:	nebezpečně namrzavá
Laboratorní vzorky:	-
