# Protokol o podrobné prohlídce

mostního objektu provedené dle Vyhlášky MD č. 177/95 Sb.,  
a předpisu SŽDC S5 Správa mostních objektů

<b>TÚ 2191</b>	Olomouc hl.n.(m)(O.hl.n.Belidla vc) - Krnov (mimo)	<b>DÚ 24</b>	Brantice - Krnov	<b>evd. km</b>	<b>86,629</b>
<b>Objekt</b>	Most	šířá trať	<b>Vžitý název:</b>		
délka mostu	39,68 m	počet otvorů	1	počet kolejí na mostě	2
<b>Objednatel:</b> SŽDC, s.o., OŘ Ostrava		rychlost na mostě / rychlost traťová [km/h]: 70/70		elektrizace ne	
<b>Objednatel:</b> SŽDC, s.o., OŘ Ostrava		rychlost na mostě / rychlost traťová [km/h]: 70/70		Traťová třída zatížení s přidruženou rychlostí C3/70	
<b>návrh hodnocení stavebního stavu</b>	<b>2/2</b>	Vedoucí regionálního pracoviště Zoltán Horváth		<b>Rok podrobné prohlídky</b>	<b>2017</b>

TU <b>2191</b>	Olomouc hl.n.(m)(O.hl.n.Belidla vc) - Krnov (mimo)	Evd. km <b>86,629</b>
----------------	--	-----------------------

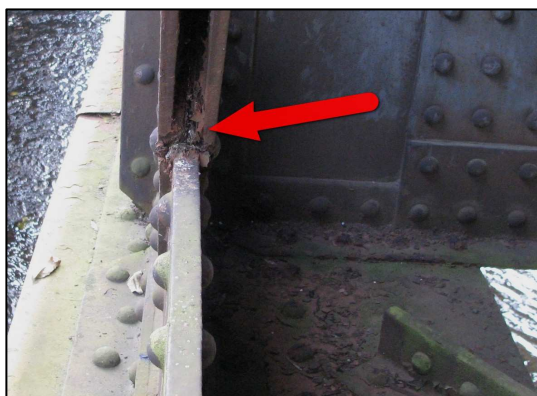
V místě napojení diagonál k dolním pásům hlavních nosníků narůstá šterbinová koroze (obr. 2). Samotné styčnickové plechy v místě napojení jsou korozí důlkovitě oslabené až o 2 mm, narůstá zde koroze na výšku až 5 mm a hlavy nýtů jsou v těchto místech korozí strávené až o 20 %.

obr. 2: K 01 šterb. koroze v napojení diagonály

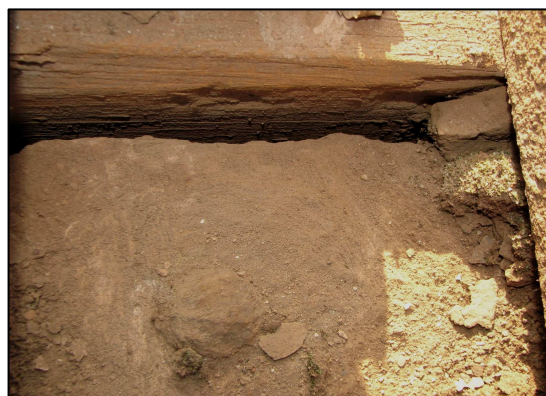
obr. 3: K 01 oslabení horní příruby příčnicku

Horní příruby příčníků jsou při okrajích korozí oslabené až do ostra (obr. 3), hlavy nýtů jsou zde korozí strávené až o 50 %. Horní příruby jsou pod nánosy nečistot.

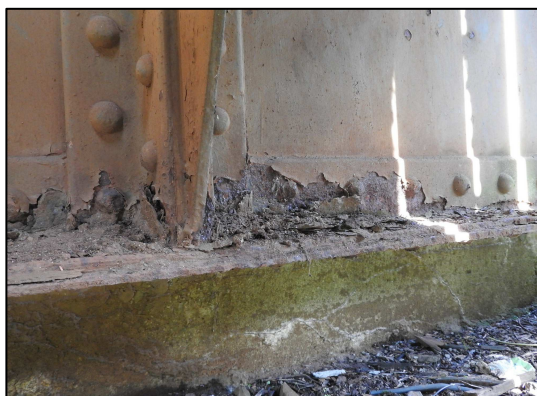
Dolní krční úhelníky příčníků jsou korozí důlkovitě oslabené až o 4 mm, tvoří se zde plátková koroze, narůstá zde koroze výšky až 10 mm a hlavy nýtů jsou zde korozí strávené až o 50 % (obr. 4). V místě svislých výztuh pod podélníky u dolních přírub narůstá koroze, výšky až 20 mm.

obr. 4: K 01 oslabení 1.PŘ/1.pole dolní příruba

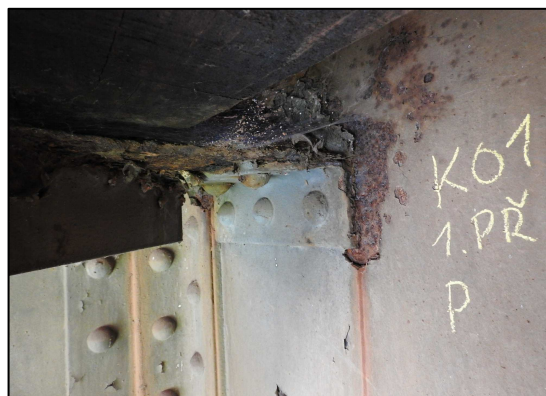
Stojiny příčníků jsou v místě připojení styčnickových plechů podélného ztužení podélníků korozí důlkovitě oslabené až o 4 mm a narůstá zde koroze (obr. 5).

obr. 5: K 01 oslabení stojiny 1.PŘ/1.pole vpravo

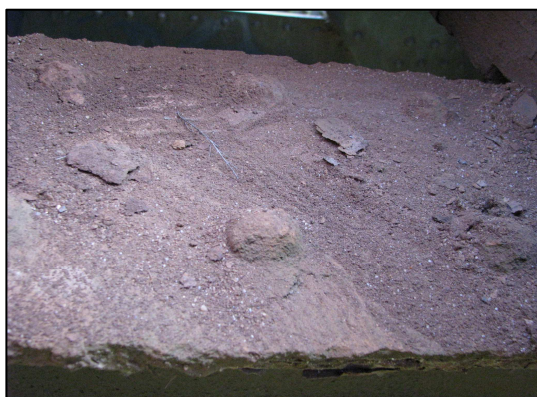
Horní příruby podélníků jsou korozí důlkovitě oslabené až o 5 mm, hlavy nýtů jsou v těchto místech korozí strávené až o 50 % (obr. 6). Horní příruby jsou pod nánosy nečistot. Horní pásnice jsou pod mostnicemi vytlučené až o 6 mm. V horních přírubách jsou nezavařené otvory po původním rozdělení mostnic.

obr. 6: K 01 oslabení horní příruby P podélníku

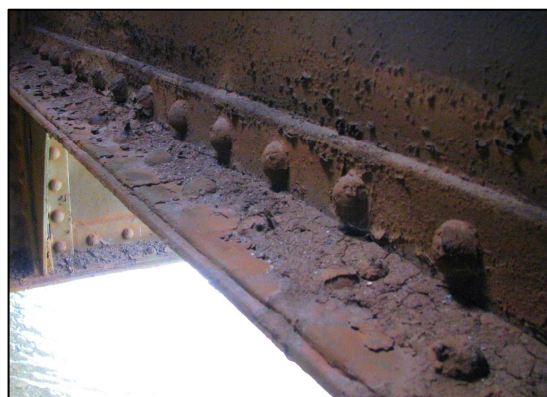
Dolní krční úhelníky podélníků jsou korozí důlkovitě oslabené až o 3 mm a narůstá zde koroze (obr. 7). Hlavy nýtů jsou v těchto místech korozí strávené až o 20 %.

obr. 7: K 01 oslabení dolní příruby P podélníku

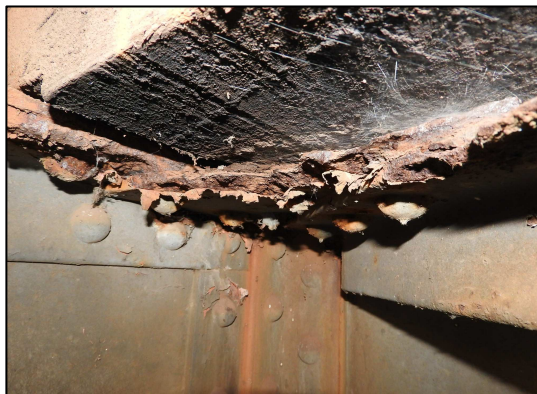
Styčnickové plechy podélného ztužení podélníků jsou korozí strávené až do ostra, hlavy nýtů jsou v těchto místech korozí strávené až o 20 % (obr. 8).

obr. 8: K 01 oslabení styčnickový plech pod. ztužení

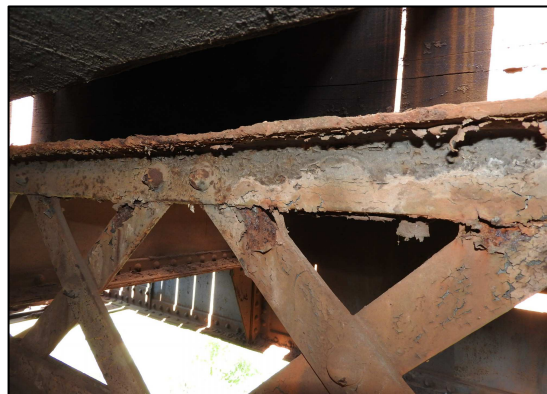
Horní L profily příčného ztužení podélníků jsou korozí oslabené až 3 mm (obr. 9).

obr. 9: K 01 oslabení příčné ztužení podélníku

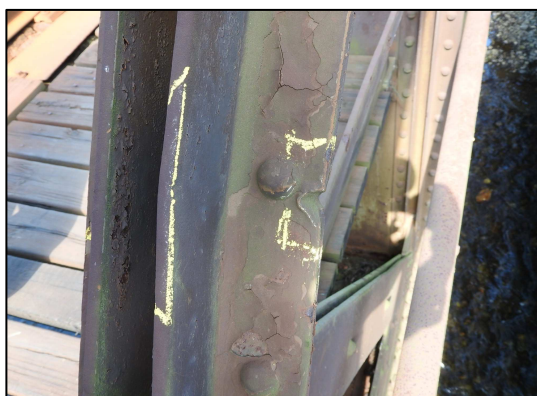
- Deformace: Vnější L profil diagonály mezi 4. a 5. svislicí pravého hl. nosníku je deformovaný, směrem k ose koleje až o 20 mm, v délce cca 150 mm (obr. 10).

obr. 10: K 01 diagonála mezi 4. a 5. svislicí

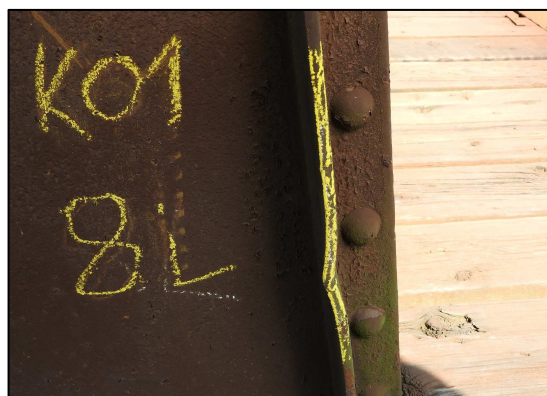
Koutová výztuha levého hl. nosníku má u 8. svislice L profil deformovaný, směrem od osy koleje až o 20 mm, v délce cca 200 mm (obr. 11).

obr. 11: K 01 koutová výztuha u 8. svislice

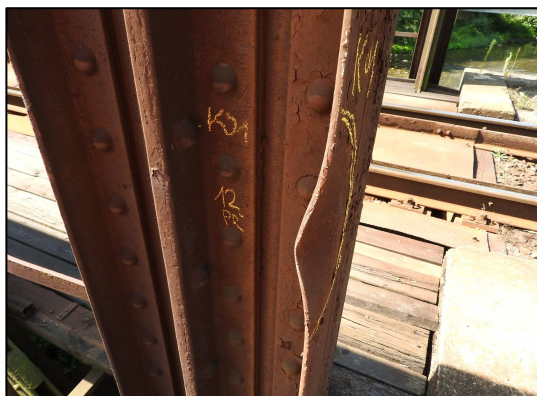
U pravého hl. nosníku je vnější L profil 12. svislice deformovaný proti směru staničení až o 40 mm, v délce cca 500 mm (obr. 12).

obr. 12: K 01 P hl. nosník 12. svislice vně

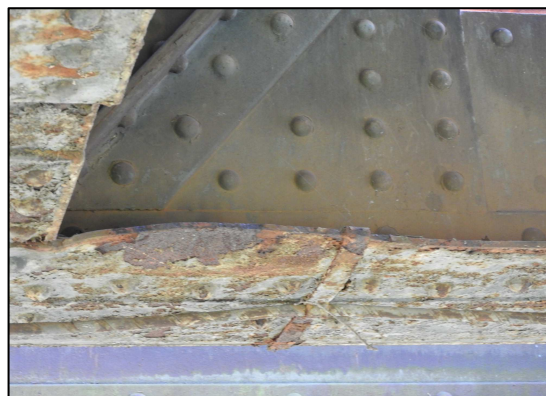
Dolní pás pravého hlavního nosníku je z vnitřní strany u 11. příčnicku deformovaný směrem nahoru až o 25 mm, v délce cca 500 mm (obr. 13).

obr. 13: K 01 dolní pás P hl. nosníku vnitřní strana

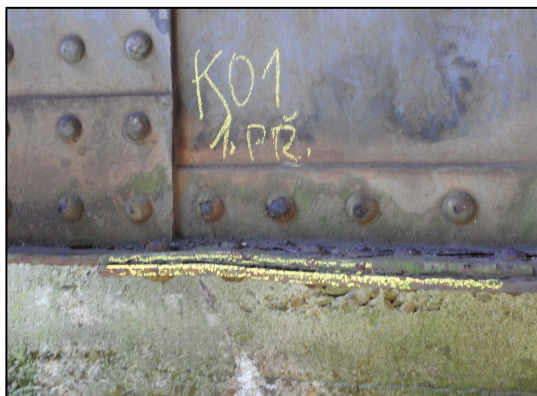
Dolní příruba 1. příčnicku je v pravé části vlnovitě deformovaná až o 10 mm, v délce až 350 mm (obr. 14).

obr. 14: K 01 deformace 1. PŘ vpravo

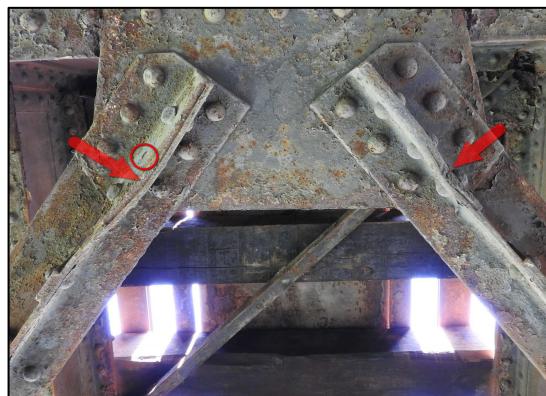
Dolní L profily podélného ztužení hlavních nosníků jsou ve 2. poli v místě připojení ke 2. příčnicku deformované směrem k ose koleje (obr. 15). Hlava 1 nýtu je v tomto místě utržená.

obr. 15: K 01 podélné ztužení hl.n. u 2. PŘ

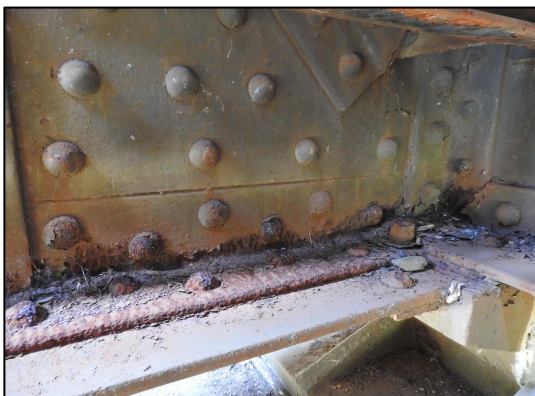
- **Nátěr:** Nátěr je sešlý, loupe se a prostupuje koroze. Vodorovné plochy a kouty jsou mírně znečištěné. Stav korozního napadení PKO dle předpisu SŽDC S5/4 (ČD): cca 40 % (Ri 5).
- **Oslabení:** Dolní pásy hlavních nosníků jsou především nad ložisky korozí důlkovitě oslabené až o 2 mm (*obr. 16*). Hlavy nýtů jsou v těchto místech korozí strávené až o 20 %.

*obr. 16: K 02 oslabení L hl. nosníku konec*

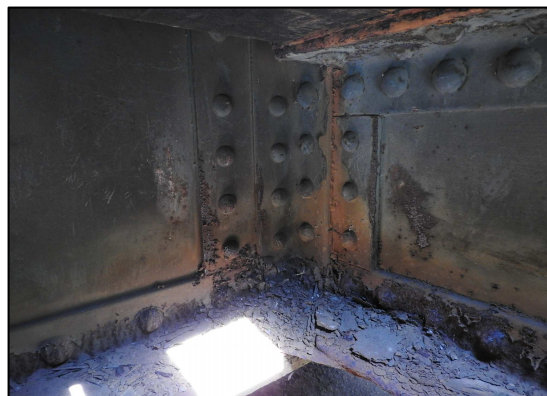
Dolní krční úhelníky příčníků jsou korozí důlkovitě oslabené až o 3 mm, narůstá zde koroze na výšku až 5 mm (*obr. 17*). Hlavy nýtů jsou v těchto místech korozí strávené až o 40 %.

*obr. 17: K 02 oslabení 11.PŘ u P podélníku*

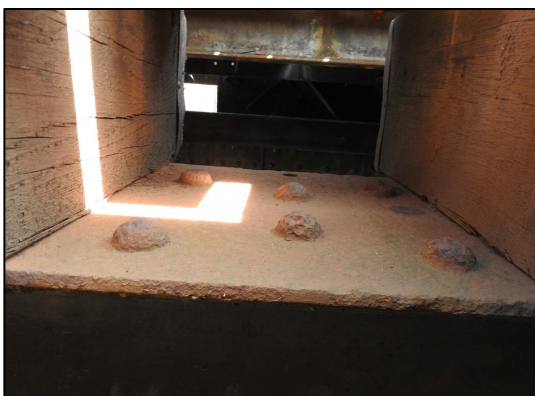
Horní příruby podélníků jsou korozí důlkovitě oslabené až o 2 mm, hlavy nýtů jsou v těchto místech korozí strávené až o 20 % (*obr. 18*). Horní pásnice jsou pod mostnicemi vytlučené až o 3 mm. V horních přírubách jsou nezavažené otvory po původním rozdělení mostnic.

*obr. 18: K 02 oslabení P podélník horní příruba*

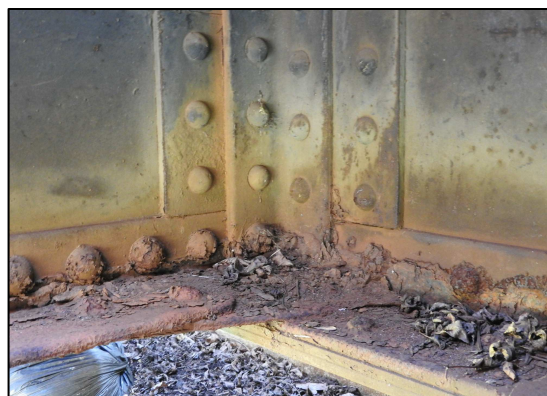
Dolní krční úhelníky podélníků jsou korozí důlkovitě oslabené až o 3 mm a narůstá zde koroze (*obr. 19*). Hlavy nýtů jsou v těchto místech korozí strávené až o 30 %. V místě napojení k příčníkům jsou styčnickové plechy korozí oslabené až do ostra.

*obr. 19: K 02 oslabení P podélníku u 1. PŘ*

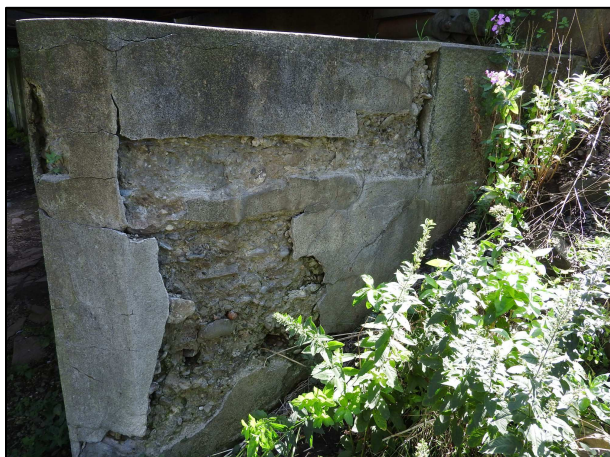
- Na opěře jsou stopy po mírných průsacích vody. Beton opěry je značně rozpraskaný, vedou zde nepravidelné trhliny, šířky až 3 mm. Pod úložným žulovým kvádrem vpravo je beton degradovaný do hloubky až 30 mm, na ploše cca 600x300 mm. Na opěře zleva je beton degradovaný do hloubky až 80 mm, na ploše cca 1,50 m<sup>2</sup> (obr. 20).
- Beton závěrné zdi je popraskaný, povrchově degradovaný a porůstá mechem. V místě trhlín jsou stopy po průsacích vody, prostupují výluhy pojiva a tvoří se zde krusta. Beton je místy degradovaný do hloubky až 40 mm a na horní ploše je beton degradovaný do hloubky až 20 mm.

obr. 20: O 01 opěra zleva, značně degradovaný beton

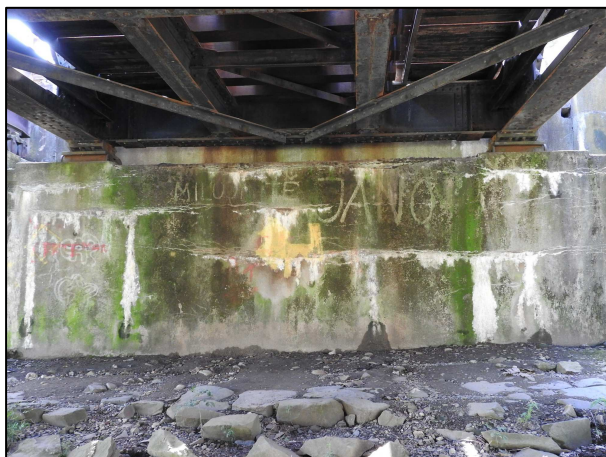
- Na opěře jsou stopy po průsacích vody, značně zde prostupují výluhy pojiva a tvoří se zde krusta. Beton opěry je značně rozpraskaný, vedou zde nepravidelné trhliny, šířky 3 mm (obr. 21).
- Beton závěrné zdi je popraskaný, povrchově degradovaný a porůstá mechem. V místě trhlín jsou stopy po průsacích vody a místy prostupují výluhy pojiva. Beton je na horní ploše degradovaný do hloubky až 20 mm.

obr. 21: O 01 opěra pod K 02, průsaky vody a výluhy

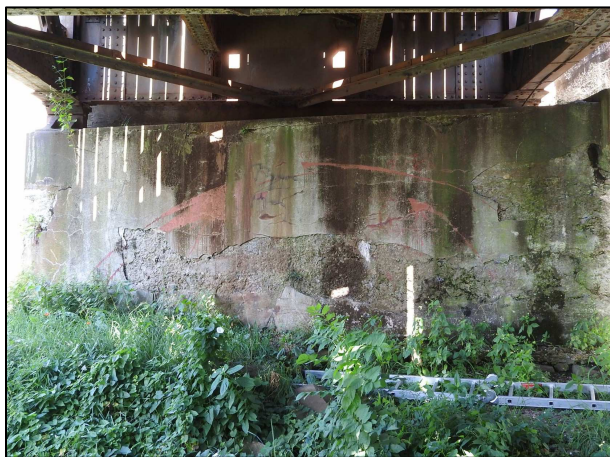
- Na opěře jsou stopy po průsacích vody. Beton opěry je značně rozpraskaný, vedou zde nepravidelné trhliny, šířky až 3 mm. Na cca 30 % plochy je svrchní betonová vrstva degradovaná do hloubky až 30 mm (obr. 22). U pravého úložného kvádru pod ložiskem je beton degradovaný do hloubky až 150 mm, na ploše cca 300x200 mm.
- Beton závěrné zdi je popraskaný, povrchově degradovaný a porůstá mechem. V místě trhlín jsou stopy po průsacích vody, prostupují výluhy pojiva a tvoří se zde krusta. Beton je místy degradovaný do hloubky až 40 mm, u levé hrany do hloubky až 70 mm a na horní ploše je beton degradovaný do hloubky až 20 mm.

obr. 22: O 02 opěra pod K 01, degradovaný beton

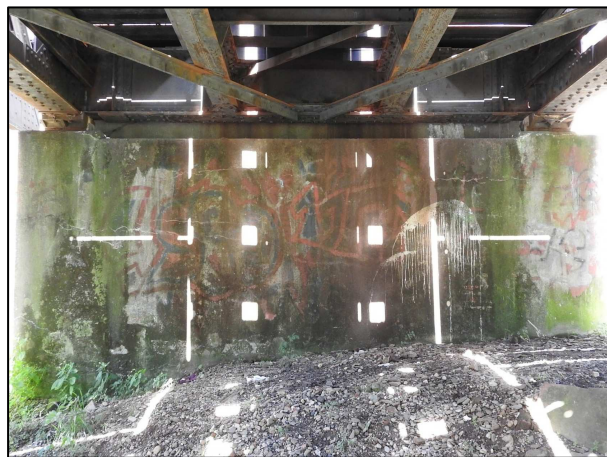
- Na opěře jsou stopy po průsacích vody a mírně prostupují výluhy pojiva. Beton opěry je značně rozpraskaný, vedou zde nepravidelné trhliny, šířky 2 mm (obr. 23).
- Beton závěrné zdi je popraskaný, povrchově degradovaný a porůstá mechem. V místě trhlin jsou stopy po průsacích vody a místy prostupují výluhy pojiva. Beton je na horní ploše degradovaný do hloubky až 20 mm a u zábradelních sloupků vylomený do hloubky až 100 mm.

obr. 23: O 02 opěra pod K 02, průsaky vody a výluhy

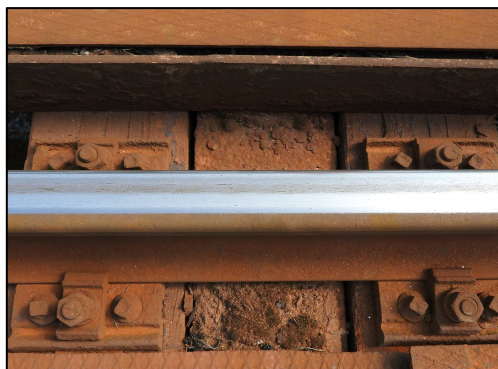
- Kolejové lože: Ve výběhu před i za objektem je lože znečištěné, nedostatečně podbité a porůstá vegetací.
- Kolej. podpory: Dřevěné pražce ve výběhu před i za objektem jsou rozpraskané a nahnílé.
- Svěrky: V upevnění kolejnic na konstrukci jsou svěrky místy uvolněné.
- Podkladnice. Jsou korozí důlkovitě oslabené až o 3 mm a jsou znečištěné (obr. 24).
- Pozednice: Na opěře O 01 i O 02 je rozpraskaná a na především na opěře O 02 je pozednice nahnílá (obr. 25).

obr. 24: svršek K 01, podkladnice

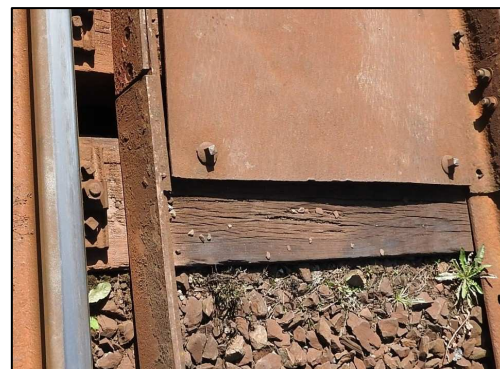
obr. 25: svršek K 01, pozednice na O 02

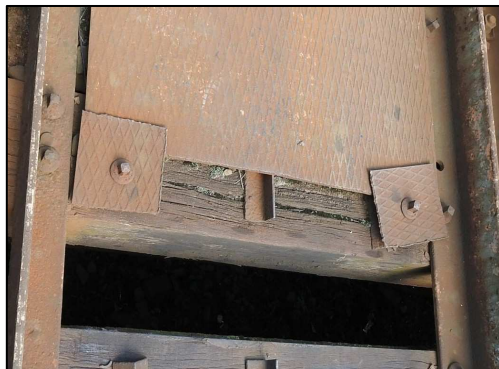
- **Mostnice:** Jsou rozpraskané, místy nahnílé (*obr. 26*), porůstají mechem a jsou zanešeny nečistotami. Matice na mostnicových šroubech jsou místy uvolněné, chybí kontramatky a společně s mostnicovými šrouby korodují. Protištepné spony nejsou po celé ploše mostnic (nejspíš dodatečně přidané) a jsou místy vysunuté.

obr. 26: svršek K 01, 1. mostnice nahnílá

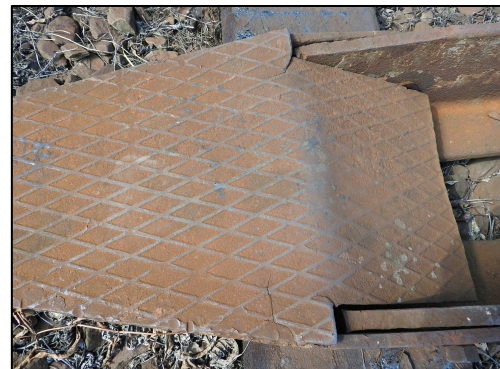
obr. 27: svršek K 01, PÚ hrot začátek

V ocelovém hrotu na začátku vedou u ohybů a ve svarech 3 trhliny, délky cca 40, 50 a 80 mm (*obr. 27*). Levý „L“ profil PÚ ve výběhu na začátku je deformovaný směrem do osy koleje až o 20 mm, v délce cca 400 mm.

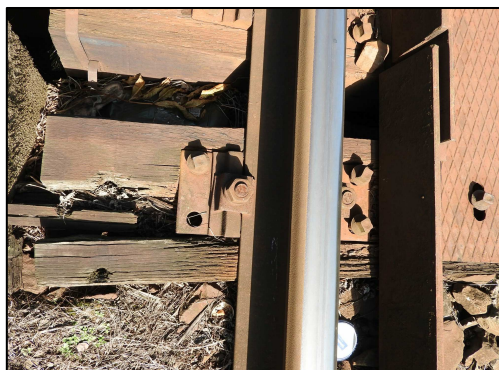
- **Kolejové lože:** Ve výběhu před i za objektem je lože znečištěné, nedostatečně podbité a porůstá vegetací.
- **Kolej. podpory:** Dřevěné pražce ve výběhu před i za objektem jsou rozpraskané a nahnílé.
- **Svěrky:** V upevnění kolejnic na konstrukci jsou svěrky ojediněle uvolněné.
- **Pozednice:** Na opěře O 01 i O 02 je rozpraskaná a vyhnílá. Podkladnice jsou do pozednic zamačkané a chybí zde vrtule. Na O 01 je pozednice vlevo z části rozpadlá a značně vyhnílá (*obr. 28*).

obr. 28: svršek K 02, pozednice na O 01 vlevo

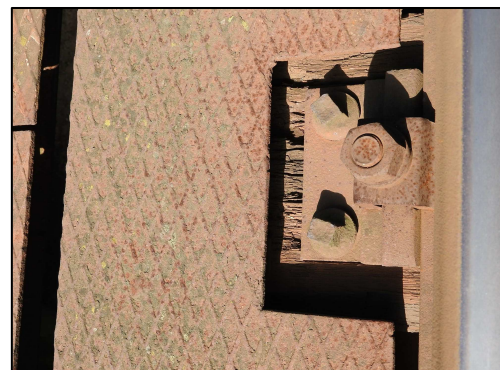
obr. 29: svršek K 02, vyhnílá mostnice

- Mostnice: Jsou rozpraskané a u podkladnic vyhnílé (*obr. 29*) a porůstají mechem. Matice na mostnicových šroubech jsou místy uvolněné, chybí kontramatky a společně s mostnicovými šrouby korodují. Opáskování na mostnicích je místy prasklé.
- Pojistné úhelníky: Nátěr je sešlý, prostupuje koroze. PÚ jsou znečištěné. Stav korozního napadení PKO dle předpisu SŽDC S5/4 (ČD): cca 80% (Ri 5). Matice na šroubech v dilatačních spojích PÚ jsou místy uvolněné a některé šrouby chybí.  
V upevnění PÚ ve výběžích chybí značné množství vrtulí (cca 40 %). Dřevěné klíny pod PÚ jsou rozpraskané a prohnílé.  
V ocelovém hrotu na začátku vedou u ohybů a ve svarech 2 trhliny, délky cca 40 a 50 mm.  
V ocelovém hrotu na konci vedou u ohybů a ve svarech 4 trhliny, délky cca 10, 20, 170 a 190 mm.
