TECHNICKÁ SPECIFIKACE ZAKÁZKY

Oprava mostních objektů v úseku Opočno - Teplice nad M.

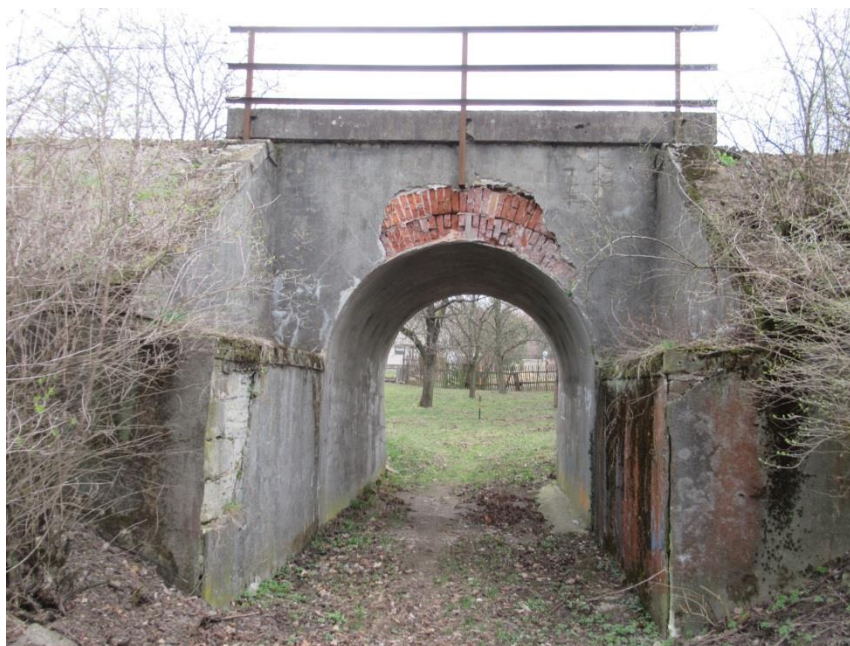
SO 01 – Most v km 51,144

Na mostě dojde k odstranění nevyhovujících betonových omítek. Provede se sanace spodní stavby objektu, spočívající ve spárování injektování a přezdívání zdiva. Klenba objektu bude nově reprofilována sanačními hmotami. Kamenné zdivo se ponechá odhalené. V okolí objektu dojde k likvidaci křovin a úpravě svahů odtěžením přebytečné zeminy.

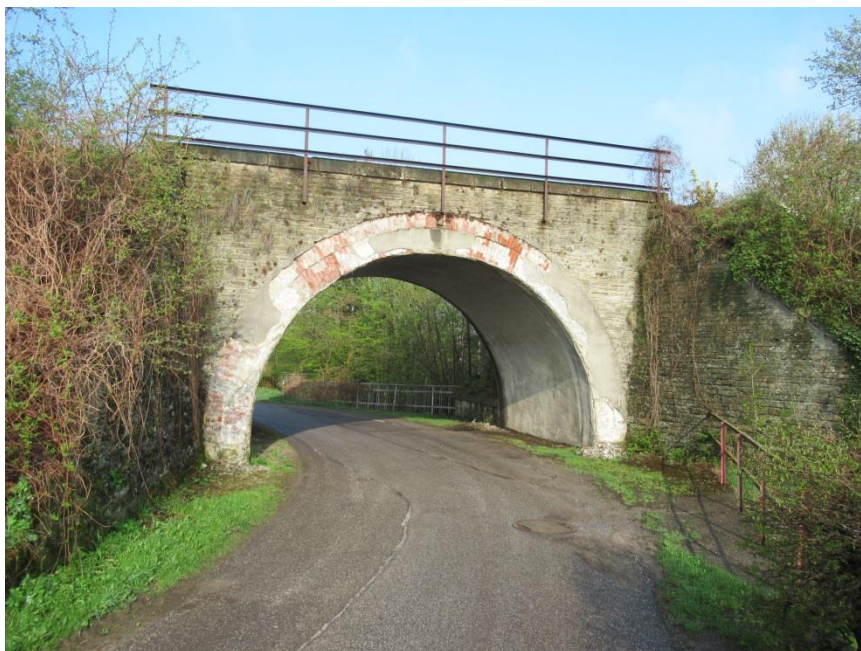
SO 02 – Most v km 51,331

Na mostě dojde k odstranění nevyhovujících betonových omítek. Provede se sanace spodní stavby objektu, spočívající ve spárování injektování a přezdívání zdiva. Klenba objektu bude nově reprofilována sanačními hmotami. Kamenné zdivo se ponechá odhalené. V okolí objektu dojde k likvidaci křovin a úpravě svahů odtěžením přebytečné zeminy.

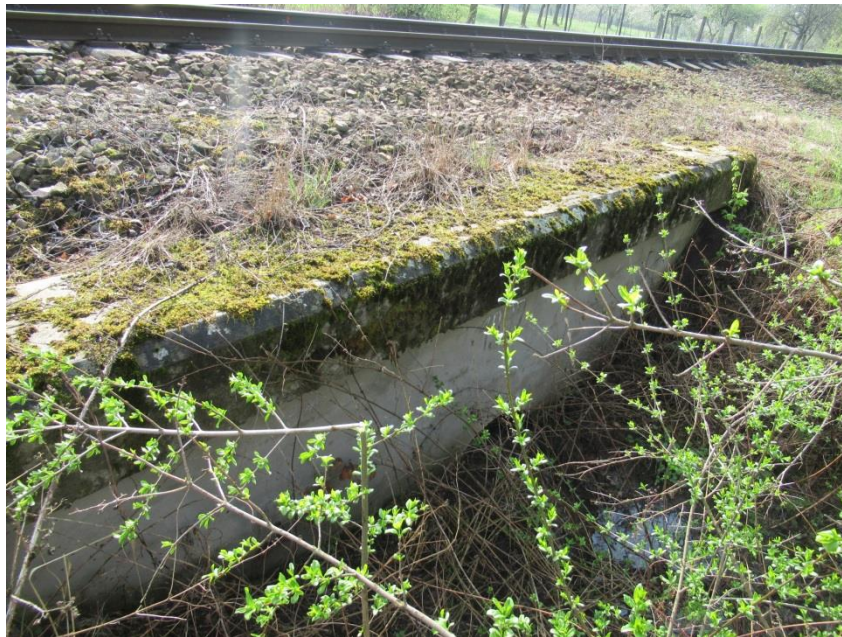
SO 03 – Propustek v km 51,640

Na mostě dojde k odstranění nevyhovujících betonových omítek. Provede se sanace spodní stavby objektu, spočívající ve spárování injektování a přezdívání zdiva. Klenba objektu bude nově reprofilována sanačními hmotami. Kamenné zdivo se ponechá odhalené. V okolí objektu dojde k likvidaci křovin a úpravě svahů odtěžením přebytečné zeminy.

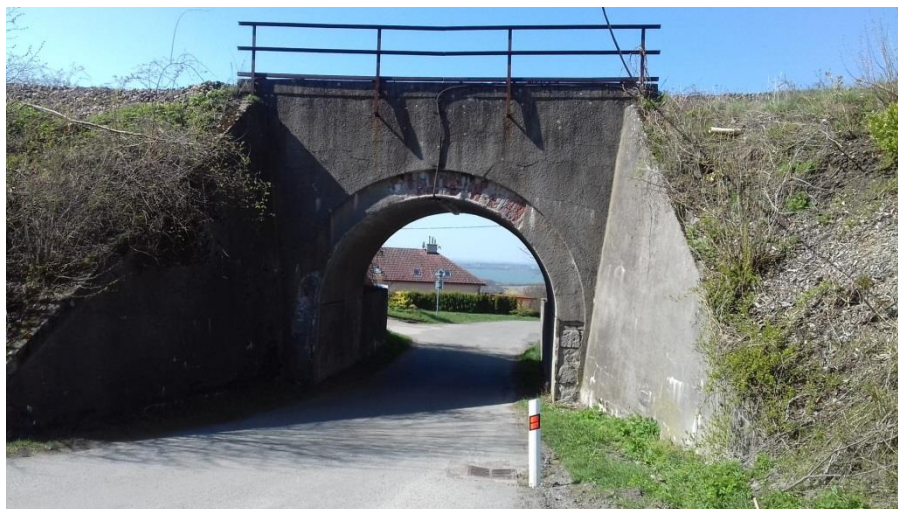
SO 04 - Most v km 54,333

Na mostě dojde k odstranění nevyhovujících betonových omítek. Provede se sanace spodní stavby objektu, spočívající ve spárování injektování a přezdívání zdiva. Klenba objektu bude nově reprofilována sanačními hmotami. Kamenné zdivo se ponechá odhalené. V okolí objektu dojde k likvidaci křovin a úpravě svahů odtěžením přebytečné zeminy.

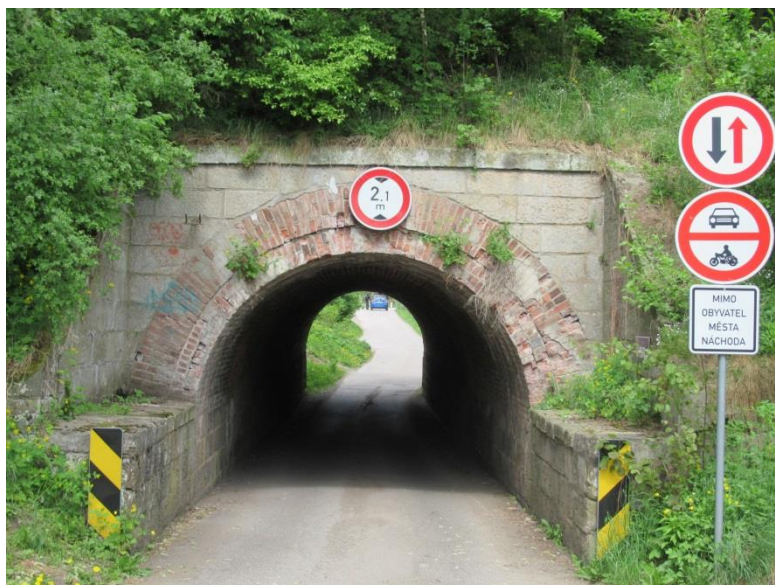
SO 05 - Most v km 58,479

Na mostě bude provedena sanace spodní stavby objektu, spočívající ve spárování injektování a přezdívaní zdiva. V okolí objektu dojde k likvidaci křovin a úpravě svahů odtěžením přebytečné zeminy.
