Protokol o podrobné prohlídce

mostního objektu provedené dle Vyhlášky MD č. 177/95 Sb.,
a předpisu SZDC S5 Správa mostních objektů

TÚ 0281 Protivín (mimo) - Zdice (mimo)		DÚ 10 Vráž u Písku - Čimelice		evd. km 32,312
Objekt most	Širá trať	Vžitý název:		
délka mostu 45,00 m	počet otvorů 1	počet kolejí na mostě 1	elektrizace: ne	
Objednatel: SZDC, s.o., OŘ Plzeň		rychlost na mostě / rychlost traťová [km/h]: 75/75	Traťová třída zatížení s přidruženou rychlostí C3 - 75	
návrh hodnocení stavebního stavu 2/2	Vedoucí EČMO	Ing. Luboš Dejmek		Rok podrobné prohlídky 2018

TU	0281	Protivín (mimo) - Zdice (mimo)	Evd. km	32,312
----	-------------	--------------------------------	---------	---------------

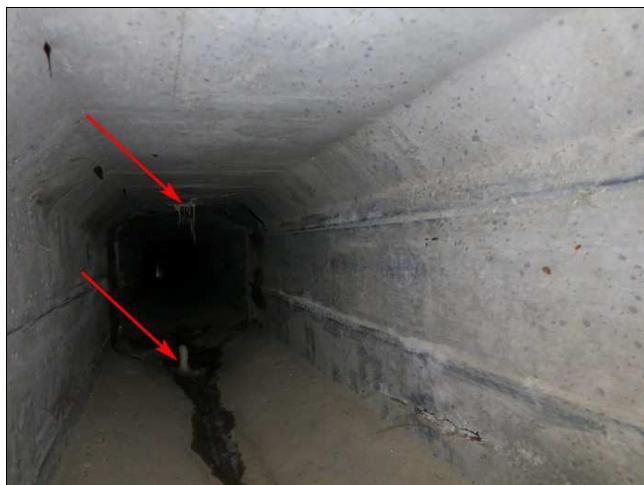
- Konstrukce:** z pohledu nosníku je místy nedostatečné krytí výztuže, odkryté pruty korodují. Ve vnitřní části pravého nosníku, blíže k O 02 jsou patrné silné průsaky s výluhy, tvoří se krápníky (viz foto č. 1). Mezi nosníky a prefabrikáty římsy jsou silné průsaky s výluhy a krápníky (viz foto č. 2). Závěr pravého nosníku nad O 02 je odpadlý, kus betonu leží v hraně komory nosníku (viz foto č. 3). Pravý hlavní nosník, nad O 01 má z vnější strany odpadlý kus betonu, v tomto místě je nedostatečně krytí výztuže, ta koroduje a odtrhává další kus betonu.

Foto č. 1 - K 01, průsaky ve vnitřní části pravého nosníku.

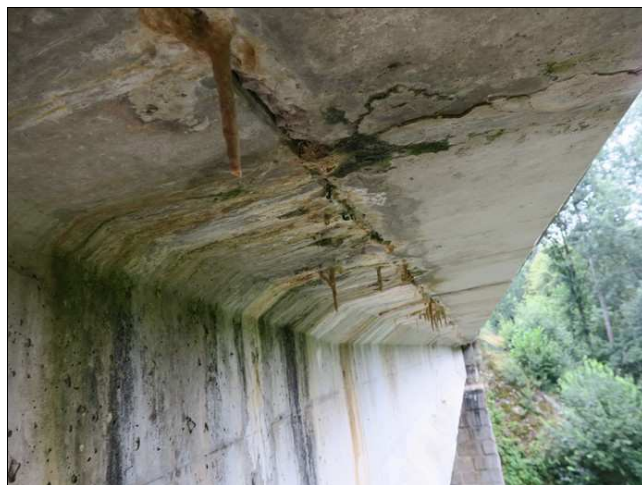
Foto č. 2 - K 01, silné průsaky ve spáře mezi nosníkem a římsovým prefabrikátem.

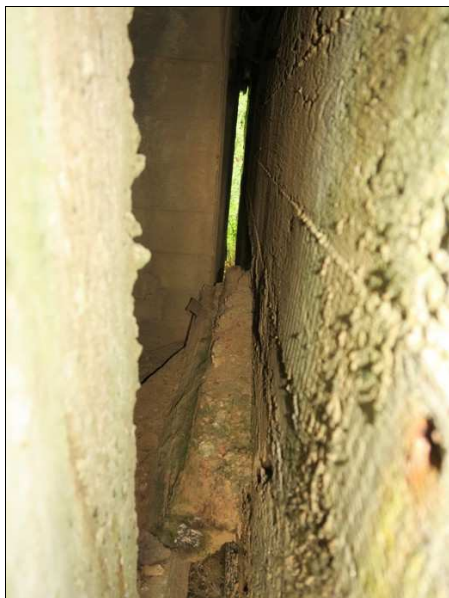
Foto č. 3 - K 01, odpadlý závěr konstrukce nad O 02 vpravo.

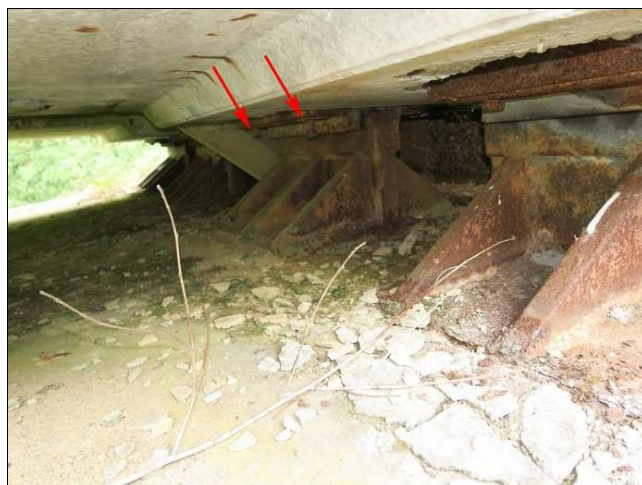
- Ložiska:** na O 01 podložiskové desky a dolní části válců korodují, desky oslabené až 5 mm, jsou silně znečištěné. Na O 02 ložiska v dolní části oslabené, narůstá plátková koroze a drží se zde nečistoty, obetonování ložisek je popraskané a rozvolněné. Šrouby u ložiska č. 3 zleva jsou uvolněné (viz foto č. 4).

Foto č. 4 - K 01, uvolněné šrouby třetího ložiska na O 02.

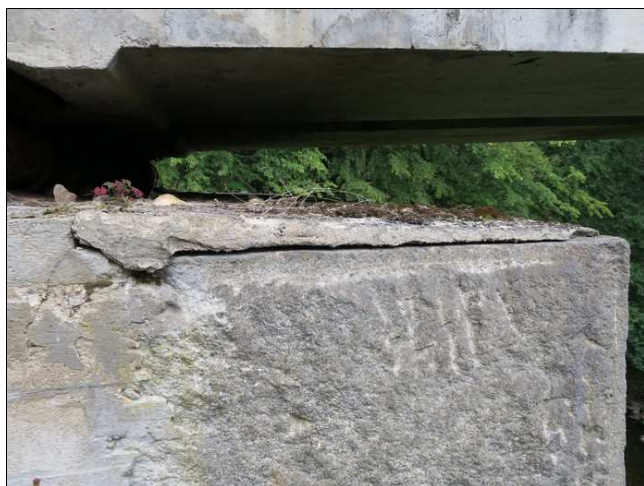
- **Opěra:** znečištěná od vody z úložného prahu. Zdivo je porostlé drobnou vegetací.
- **Úložný práh:** betonová mazanina povrchově zvětrává, je nepravidelně popraskaná a vzdouvá se, možnost odpadnutí (viz foto č. 5). Na horní ploše jsou nečistoty a drobná vegetace. Z čela a z líců beton místy degraduje až na ocelovou výztuž, okryté pruty korodují.
- **Závěrná zed':** beton místy povrchově do hl. max. 30 mm (špatně ztuhlý beton). Po stěně stéká voda ze závěru konstrukce.

Foto č. 5 - O 01, vzdutá betonová mazanina úložného prahu vpravo.

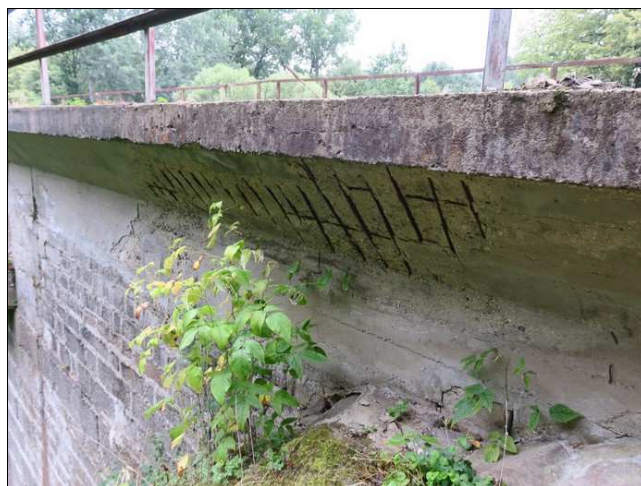
- V sešikmené části římsy beton povrchově degraduje, místy je nedostatečné krytí výztuže, odkryté pruty korodují (viz foto č. 6)
Místy jsou patrné průsaky.
Mezi sloupky č. 5 - 6 a u sloupku č. 6 jsou příčné trhliny rozevřené až 5 mm, u sloupku č. 6 je horní hrna odpadlá.
- Na přilehlém svahovém kuželu narůstá vegetace.

Foto č. 6 - O01, degradace betonu a nedostatečné krytí výztuže na křídle vlevo.

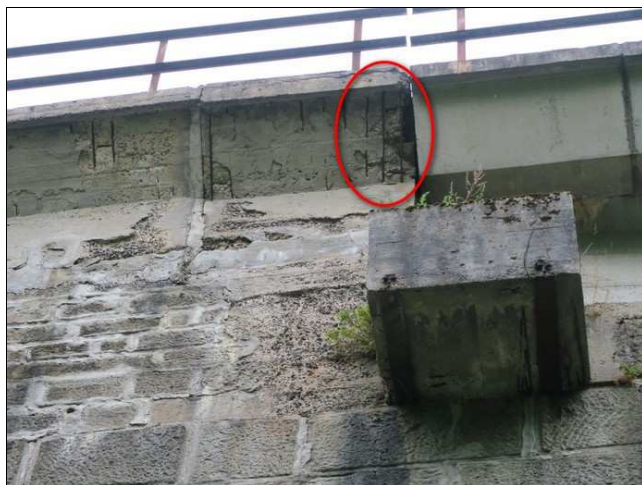
- Opěra: znečištěná od stékající vody ze závěru konstrukce.
Ve spárování pod úložným prahem je vypadané spárování do hl. max. 20 mm.
- Úložný práh: betonová mazanina na horní ploše povrchově zvětrává a je nepravidelně popraskaná.
Na horní ploše roste vegetace.
Z líce vlevo i vpravo u dolní hrany beton degraduje do hl. max. 20 mm, v těchto místech je nedostatečné krytí výztuže, odkryté pruty korodují.
- Závěrná zeď: beton plošně degraduje do hl. až 40 mm.
Po závěrné zdi stéká voda ze závěru konstrukce.
Beton závěrné zdi vlevo z líce silně degraduje do hl. až 60 mm, v tomto místě je nedostatečné krytí výztuže, odkryté pruty korodují (viz foto č. 7).

Foto č. 7 - O 02, silná degradace betonu římsy z líce závěrné zdi vlevo.

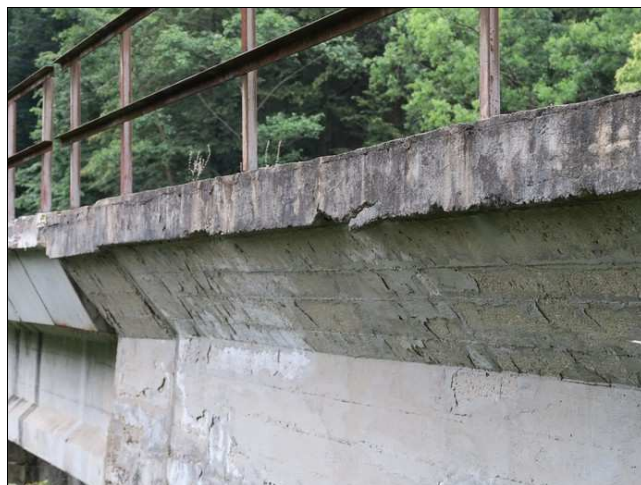
- Křídlo má v nadbetonované části nástřik místy zvětralý, degraduje do hl. max. 30 mm, místy jsou patrné slabé průsaky vody.
V dolní části jsou patrné stopy po stékající vodě z dilatační spáry.
Zdivo je místy porostlé drobnou vegetací.
- Římsa u sloupku č. 1 a 2 na horní ploše jsou silné trhliny, rozevřené až 10 mm, horní betonová povrchová úprava je uvolněná, odpadne.
Beton římsy v dolní části degraduje do hl. max. 30 mm, v těchto místech nedostatečné krytí výztuže.
Dolní hrana římsy silně degraduje do hl. až 40 mm, místy dolní hrana opadává (viz foto č. 8).
- Na přilehlém svahovém kuželu narůstá vegetace.

Foto č. 8 - O02, silná degradace betonu římsy křídla vpravo.
