Protokol o podrobné prohlídce

mostního objektu provedené dle Vyhlášky MD č. 177/95 Sb.,
a předpisu SZDC S5 Správa mostních objektů

TÚ 1851 Horní Cerekev (mimo) - Tábor (mimo)			DÚ 22 ČEPRO Smyslov - Tábor		evd. km 67,750
Objekt	most	šířá trať	Vžitý název:		
délka mostu	41,95 m	počet otvorů	1	počet kolejí na mostě	1
Objednatel: SZDC, s.o., OŘ Plzeň			rychlost na mostě / rychlost traťová [km/h]: 70/70	elektrizace: ne Traťová třída zatížení s přidruženou rychlostí C3-70	
návrh hodnocení stavebního stavu		2/2	Vedoucí regionálního pracoviště Ing. Ivana Švábeníková		Rok podrobné prohlídky 2018

PROTOKOL O PODROBNÉ PROHLÍDCE

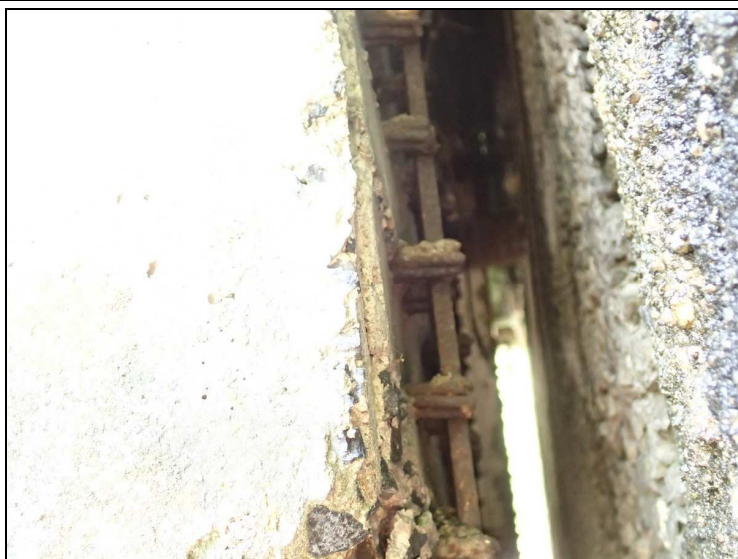
- Betony jsou povrchově zvětralé, na čelech nosníků nedostatečně krytá předpínací výztuž je rezivá (viz foto č. 1). Zdivem místy prosakuje pojivo.
- Mezi nosníky jsou spáry překryté plechem. Po nosnících stéká voda vytékající zpod ztraceného bednění.

Foto č. 1 – konstrukce K 01 – obnažené předpínací kabely na čelní straně nosníků nad O 01 vlevo

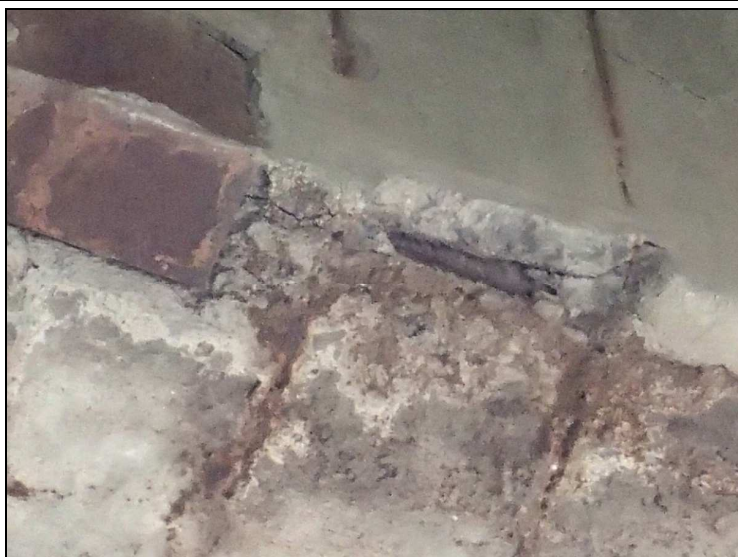
- Po 4. nosníku silně stéká voda z odvodnění, beton je zavlhlý, na dolní ploše zvětralý, vydroluje se do hloubky až 10 mm, ojediněle do 30 mm, obnažená předpínací (pravděpodobně) výztuž u O 02 v délce 100 mm je rzivá (viz foto č. 2). Na dolní ploše 4. nosníku jsou podélné trhliny ve vzdálenosti 20 až 50 mm od dolní hrany o šířce až 1 mm. Třmínky u všech nosníků jsou nedostatečně kryté betonem, jsou rezivé (viz foto č. 3).

- Lokální průsaky vody s prostupujícím pojivem
- Lokálně obnažená a korodující předpínací výztuž

Foto č. 2 – konstrukce K 01 – nad O 02 – 4. nosník zleva – obnažená předpínací výztuž, koroze, průsak vody a pojiva

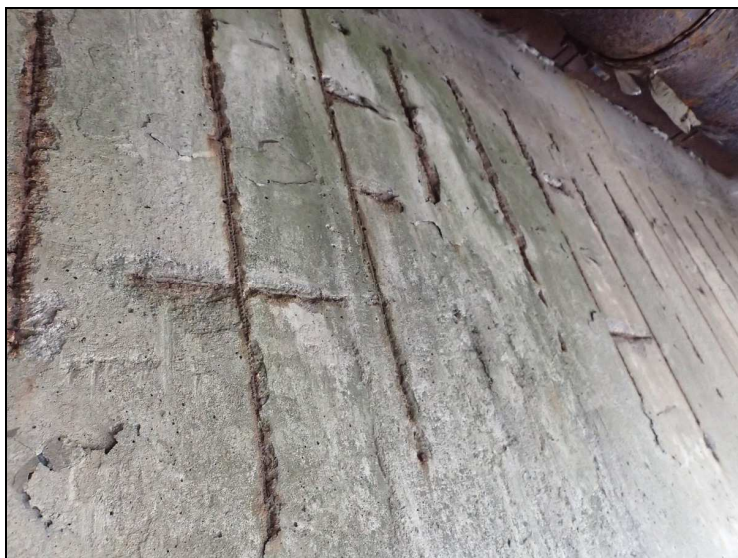
Foto č. 3 – konstrukce K 01 – 4. nosník zleva – obnažené třmínky, nedostatečné krytí

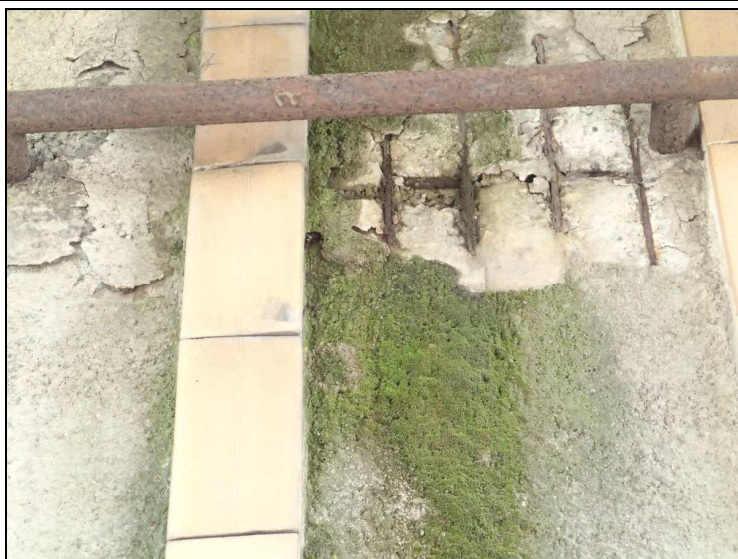
- Zdivo je zavlhle od vody stékající z úložného prahu. Nástřik i beton se zde vydrolují až do hloubky 40 mm na ploše až 2 m², obnažená armatura je rezivá (viz foto č. 4).
- Zdivem slabě prosakuje pojivo.
- Obklady zleva i zprava jsou uvolněné a opadávají.
- Horní plocha znečištěná. Za ložisky je po celé délce 30 mm hluboký žlab, kde stojí voda.
- Závěrná zeď: beton je nedostatečně hutněný, zvětralý, vydroluje se do hloubky až 60 mm. Obnažená armatura je silně rezivá, rzí přerušena. Po zdivu stéká voda z příčné spáry.

- Lokální průsaky vody s prostupujícím pojivem

Foto č. 4 – opěra O 01 – průsak vody

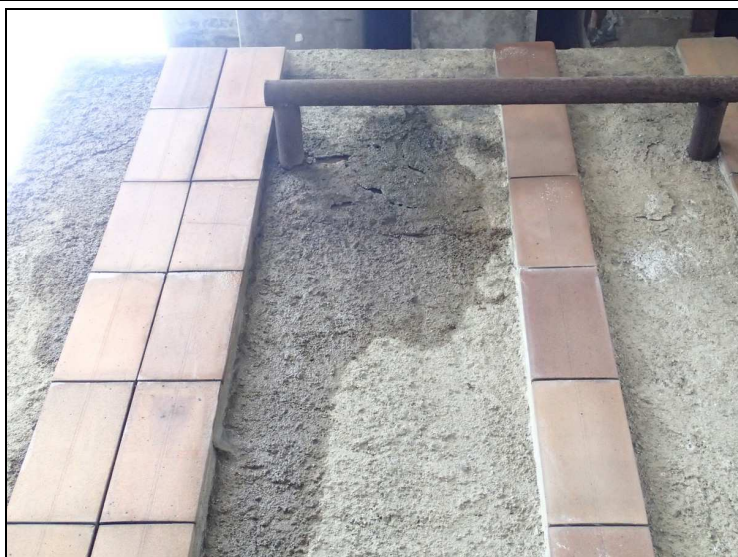
- Zdivo je zavlhle od vody stékající z úložného prahu (viz foto č. 5). Nástřik je uvolněný, zvětralý, vydutý.
- Obklady zprava jsou uvolněné a opadávají, v horní části prosakuje voda a pojivo.
- Horní plocha znečištěná. Za ložisky je po celé délce 30 mm hluboký žlab, kde stojí voda.
- Závěrná zeď: beton je nedostatečně hutněný, zvětralý, vydroluje se do hloubky až 50 mm. Obnažená armatura je silně rezivá, rzí přerušena (viz foto č. 6). Po zdivu stéká voda z příčné spáry a podélného žlabu.

- Lokální průsaky vody s prostupujícím pojivem

Foto č. 5 – opěra O 02 – průsak vody

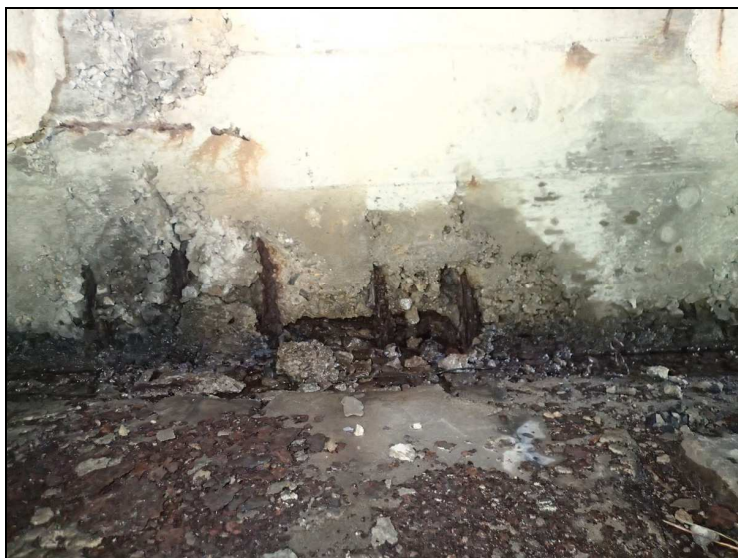
Foto č. 6 – opěra O 02 – závěrná zed' – urezlá armatura

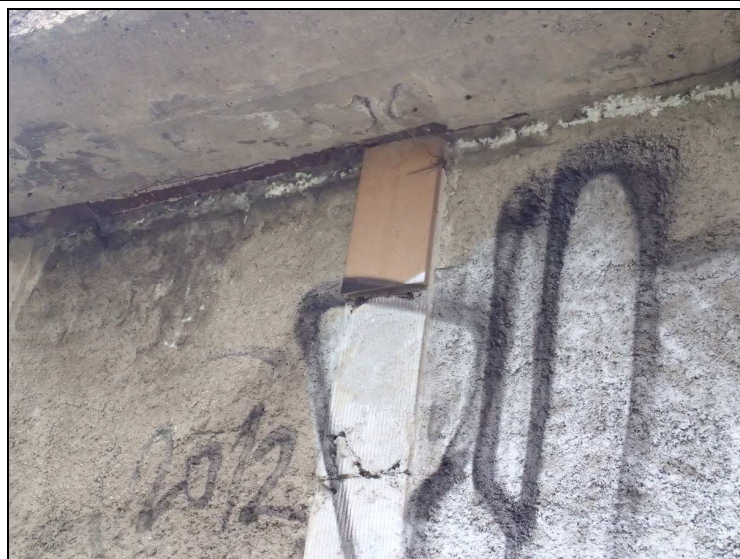
- Beton je zvětralý, slabě prostupuje pojivo. Keramické obklady se olupují. Pod římsoú prosakuje voda a nástřik je zvětralý (viz foto č. 7). Kolem odvodnění prosakuje voda.
- Římso: nástřik je zvětralý a olupuje se. Na římse roste mech a lišejník.
- Přilehlý svahový kužel je porostlý vegetací, keři a stromy.

**Foto č. 7 – opěra O 02 – křídlo
vlevo průsak vody a pojiva**
