# Protokol o podrobné prohlídce

mostního objektu provedené dle Vyhlášky MD č. 177/95 Sb.,  
a předpisu SZDC S5 Správa mostních objektů

<b>TÚ 1561</b> Týniště nad Orlicí (mimo) - Mierosów (PKP) (část)		<b>DÚ 12</b> Václavice - Náchod		<b>evd. km</b> 55,340
<b>Objekt</b> most	Širá trať	<b>Vžitý název:</b> Václavice - 5		
délka mostu <b>81,50 m</b>	počet otvorů <b>3</b>	počet kolejí na mostě <b>1</b>	elektrizace: ano	
<b>Objednatel:</b> SZDC, s.o., OŘ Hradec Králové		rychlost na mostě / rychlost traťová [km/h]: 70/70	Traťová třída zatížení s přidruženou rychlostí <b>C4 - 70</b>	
<b>návrh hodnocení stavebního stavu</b> <b>2/2</b>	Vedoucí regionálního pracoviště	Jindřich Bartoš	<b>Rok podrobné prohlídky</b>	<b>2018</b>

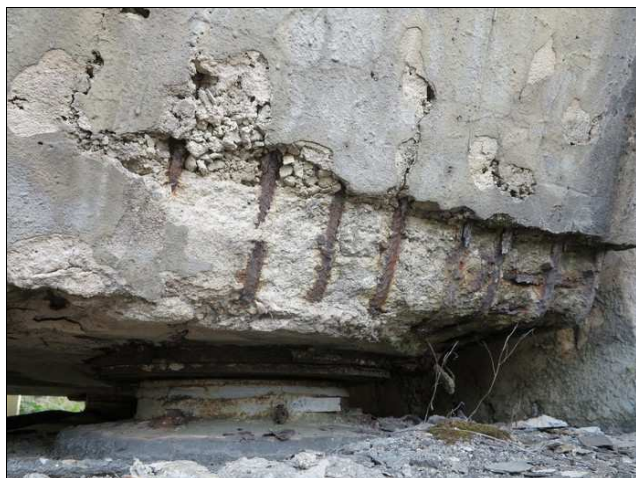
- Konstrukce: vlevo nad O 01 nad uložením na dolní hraně konstrukce beton degraduje na ploše 0,70x0,60 m do hloubky až 60 mm (viz foto č. 1, 2)  
**Obnažená ocelová výztuž silně koroduje s nárůstem plátkové koroze až 6 mm - stav koroze armatury a degradace betonu nosníku se od poslední PPM mírně zhoršil.**  
Z podhledu konstrukce vlevo nad O 01 beton degraduje do hloubky až 30 mm na ploše 1,00x1,00 m s obnažením a korozí armatury.  
Vlevo nad O 01 čelní dolní hrana degraduje do hloubky až 50 mm s obnažením a korozí armatury a beto se na dolní hraně vzdouvá.  
Vpravo nad O 01 je vzduť a odpadlá dolní hrana konstrukce s degradací betonu a korozí výztuže.  
Vpravo nad O 01 jsou v horní části viditelné trhliny s průsaky a výluhy.  
Vlevo z líce konstrukce nad prvním otvorem jsou zejména podélné slabé trhliny s mírnými průsaky a nad P 01 s průsaky a výluhy.  
Vlevo nad otvorem č. 2 dolní hrana konstrukce mírně degraduje (nedostatečně ztuhlý beton) a vpravo směrem k P 02 je dolní hrana naražená.

Foto č. 1 - K 01, degradace betonu s obnažením výztuže vlevo nad O 01

- Degradace betonu s obnažením a korozí na dolní hraně konstrukce vlevo nad O 01.
- Degradace betonu s obnažením a korozí z čela konstrukce vlevo nad O 01.
- Degradace betonu s obnažením a korozí armatury z podhledu konstrukce vlevo nad O 01.
- Koroze ložisek a kotevních šroubů na O 01.
- Trhliny s průsaky vlevo z líce nad prvním otvorem a nad P 01.

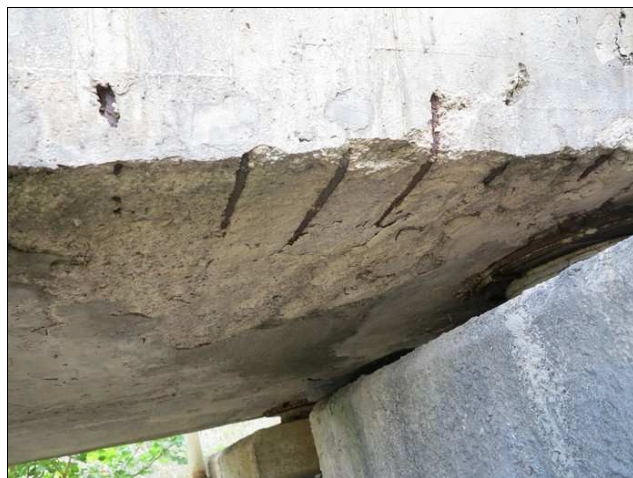
Foto č. 2 - K 01, degradace betonu s obnažením výztuže vlevo nad O 01 z podhledu

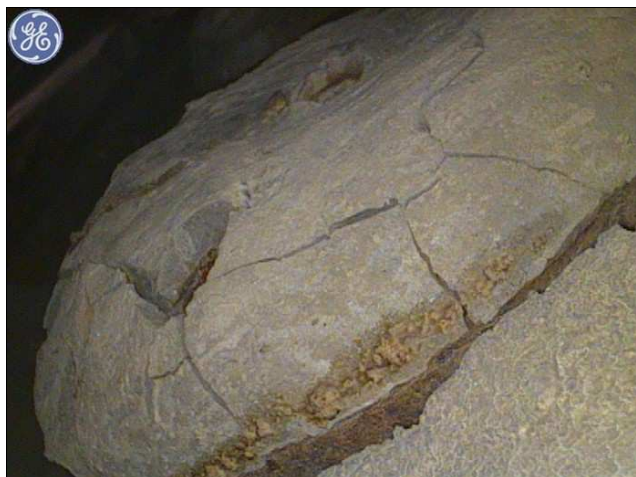
- Nad O 02 jsou vlevo a vpravo (viz foto č. 4) v horních kotevních oblastech viditelné průsaky s výluhy  
(nad třetími kotvami od hrany konstrukce).  
V horní kotevní oblasti z podhledu beton mírně degraduje.  
Krycí beton kotev (mimo předpínací oblast) je jednotlivě popraskaný (viz např. foto č. 3) s povrchovou korozí ukončení předpínací výztuže.

Foto č. 3 - K 01, dolní kotevní oblast vpravo nad O 01 - popraskaný beton

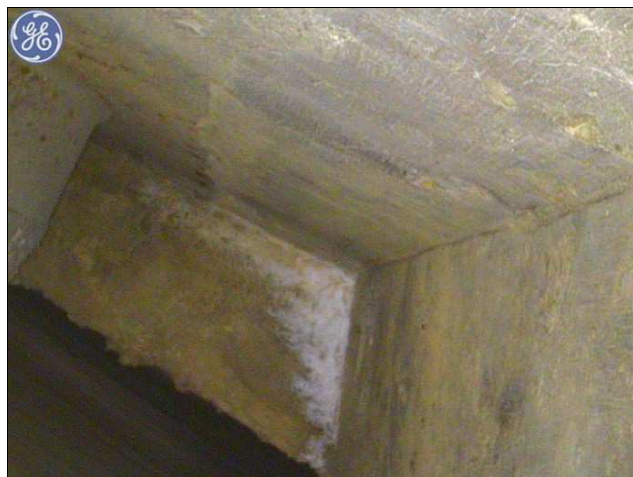
Foto č. 4 - K 01, horní kotevní oblast vpravo nad O 02, průsaky s výluhy

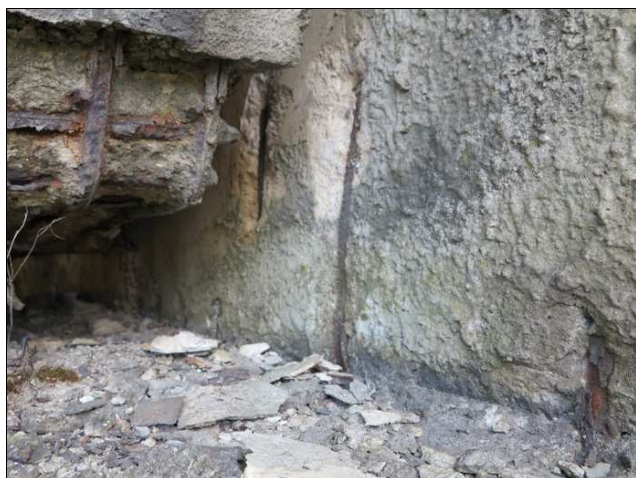
- Opěra: z čela opěry vlevo, vpravo a vlevo z líce je odpadlý betonový nástřik s obnažením a korozi armatury.
- Závěrná zed': v dolní části nad opěrou vlevo i vpravo betonový nástřik opadáva s obnažením a korozi armatury (viz foto č. 5 a 6).  
Ve střední části se beton závěrné zdi vzdouvá.

Foto č. 5 - O 01 - závěrná zeď vlevo, degradace betonu s obnažením a korozí armatury

- Odpadlý betonový nástřík a slabé krytí ocelové výztuže závěrné zdi vlevo i vpravo.
- Odpadlý betonový nástřík a slabé krytí ocelové výztuže z čela opěry vlevo.

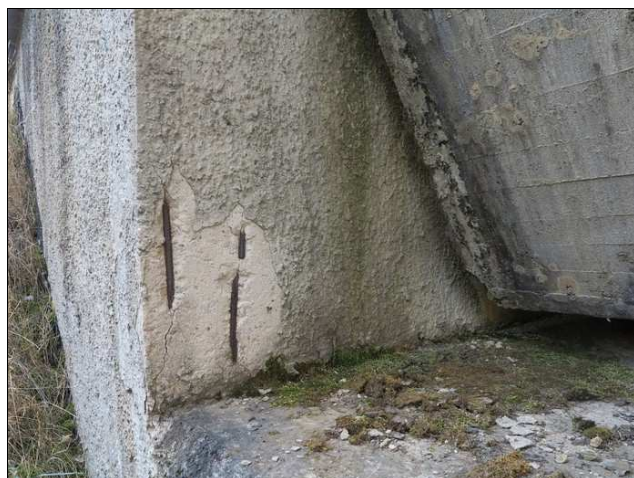
Foto č. 6 - O 01 - závěrná zeď vpravo, degradace betonu s obnažením a korozí armatury

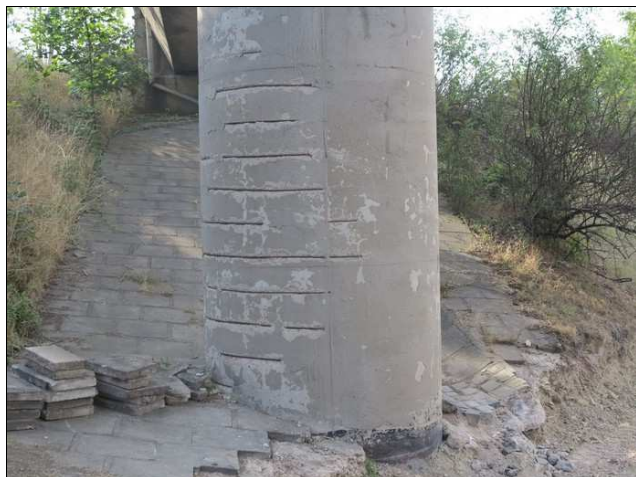
- Pilíř:** na pravé části pilíře je slabé krytí ocelové výztuže s korozí, je obnaženo 11 ks ocelových prutů, okolo obnažené výztuže beton mírně degraduje (viz foto č. 7). Vlevo z líce pilíře zejména v dolní části jsou svislé trhliny rozevřeny do 0,6 mm. Omítka je na pilíři místy vzdutá a začíná opadávat.

Foto č. 7 - P 01 - obnažení a koroze výztuže s korozí vpravo

- Odpadlý betonový nástřík a slabé krytí ocelové výztuže vpravo.
- Trhliny v dolní části pilíře vlevo.

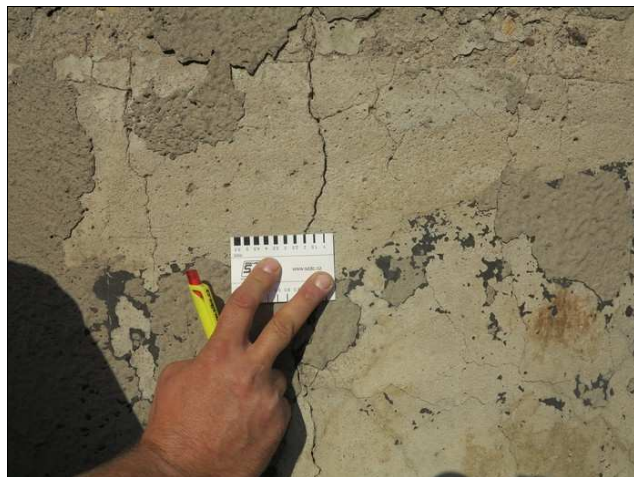
- Pilíř:** betonový nástřik pilíře je ze 40 % odpadlý. V dolní části pilíře zejména vpravo jsou svislé trhliny rozevřeny až 2 mm - zhoršení stavu oproti minulé PPM (viz foto č. 8). Vpravo opadává betonový nástřik s degradací betonu a je obnažen jeden prut výztuže s korozí.

Foto č. 8 - P 02 - trhliny vpravo v dolní části pilíře a odpadlý nástřik

- Trhliny v dolní části pilíře vpravo.
