Protokol o podrobné prohlídce

mostního objektu provedené dle Vyhlášky MD č. 177/95 Sb.,
a předpisu SZDC S5 Správa mostních objektů

TÚ 0351 Janovice nad Úhlavou (mimo) – Domažlice (mimo)		DÚ 10 Kout na Šumavě – Domažlice		evd. km 24,922
Objekt	Most	šířá trať	Vžitý název: Kout n/Š u zámku	
délka mostu 16,20 m	počet otvorů 1	počet kolejí na mostě 1	Elektrizace: ne	
Objednatel: SZDC, s.o., OŘ Plzeň		rychlost na mostě / rychlost traťová [km/h]: 60/60	traťová třída zatížení s přidruženou rychlostí C3-60	
Návrh hodnocení stavebního stavu	2/2	Vedoucí regionálního pracoviště	Vít Šrámek	Rok podrobné prohlídky 2019

TU 0351	Janovice nad Úhlavou (mimo) – Domažlice (mimo)	Evd. km 24,922
----------------	--	-----------------------

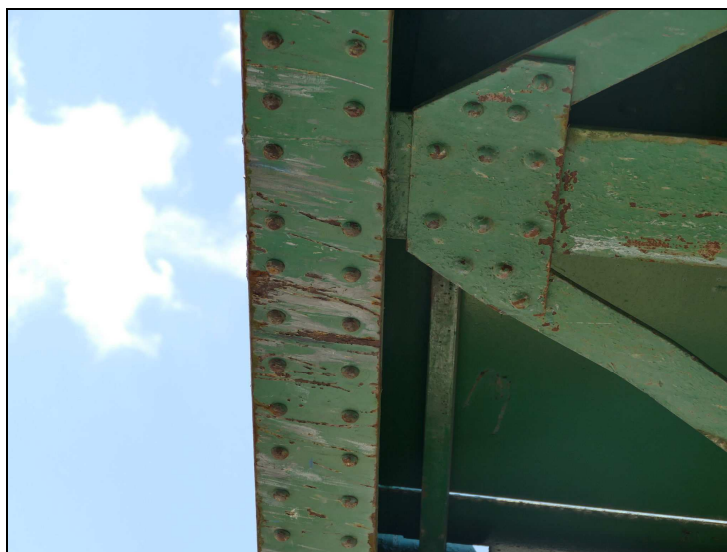
- Z podhledu dolních pásnic jednotlivé vruby rýhy od průjezdu vozidel, zejména vlevo ve 3. Poli (viz obr. č. 1)

- Stav PKO konstrukce
- Rýhy a vruby v dolních pásnicích hlavních nosníků, dolních krčních úhelnících příčníků a podélníků
- Porušené zalití ložisek

Obr. č. 1 – Konstrukce K 01 – dolní pásnice levého hlavního nosníku ve 3. poli – rýhy a vruby od projíždějících vozidel

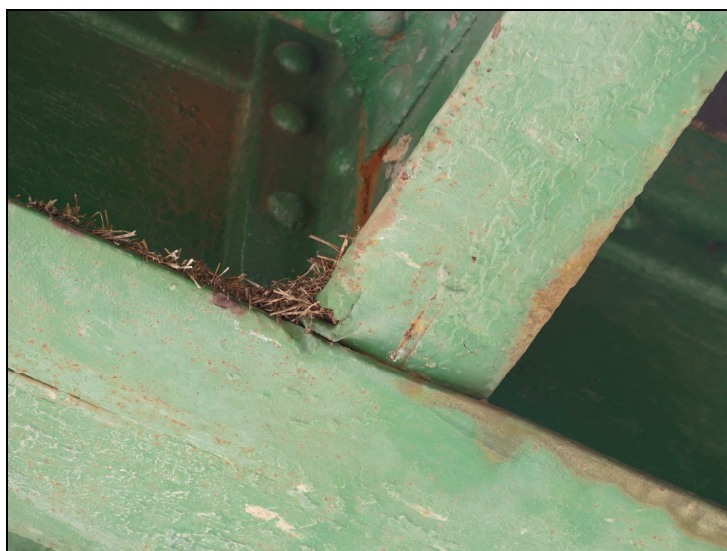
- Z podhledu 3. příčnicku porušená PKO od průjezdu vozidel
- V dolním krčném úhelníku 4. příčnicku pod levým podélníkem ve 3. poli vrub do hloubky 10 mm v délce 5 mm (viz obr. č. 2)
- V dolním krčném úhelníku 4. příčnicku pod levým podélníkem ve 4. poli vrub do hloubky 2 mm v délce 100 mm

- V dolním vnějším krčném úhelníku levého podélníku ve 3. poli u 4. příčnicku vrub do hloubky 20 mm v šířce 40 mm – krční úhelník tržený (viz obr. č. 2)
- Dolní vnitřní krční úhelník pravého podélníku ve 3. poli u 3. příčnicku mírně deformovaný vzhůru o 20 mm (viz obr. č. 3)

Obr. č. 2 – Konstrukce K 01 – levý podélník ve 3. poli – tržení dolního vnějšího krčního úhelníku + vrub v dolním úhelníku příčnicku č. 4

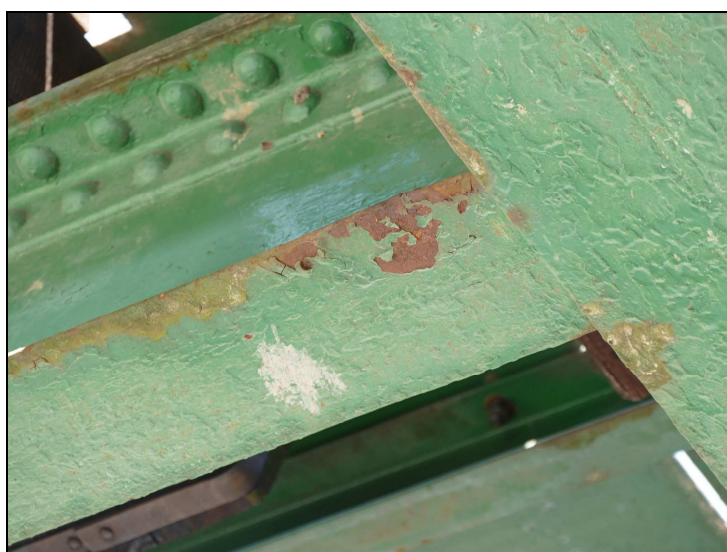
Obr. č. 3 – Konstrukce K 01 – pravý podélník ve 3. poli – deformace dolního vnitřního krčního úhelníku

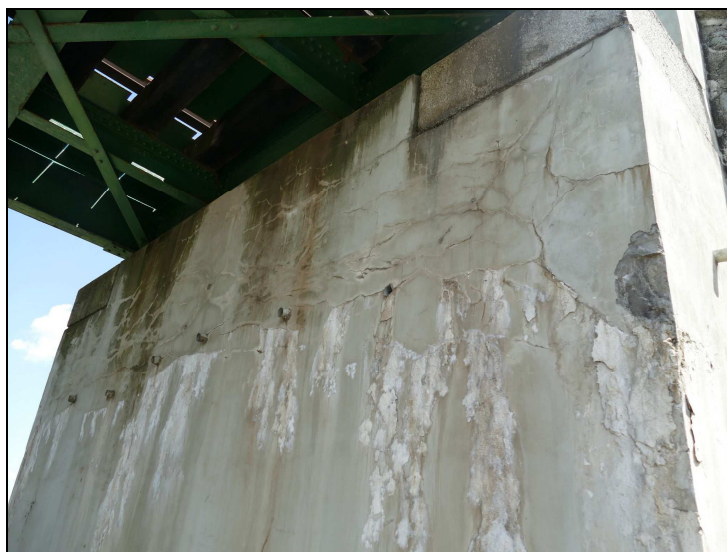
- Povrchová úprava místy nepravidelně popraskaná, v horní části silně nepravidelně popraskaná v celé šířce, trhliny až 0,5 mm, místy s průsaky vody a výluhy pojiva, tvorba krust (viz obr. č. 4)
- Vlevo na hraně v horní části odpadá část povrchové úpravy
- Vpravo na hraně v dolní části odpadá část povrchové úpravy

- Silně nepravidelně popraskaná povrchová úprava opěry s průsaky vody a výluhy pojiva
- Od PPM 2016 nedošlo k viditelnému zhoršení stavu

Obr. č. 4 – Opěra O 01 – dřík – popraskaná povrchová úprava s průsaky vody a výluhy pojiva

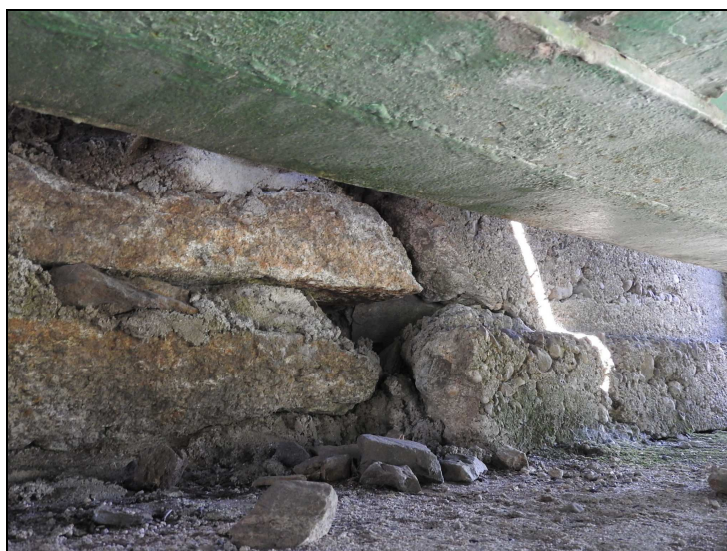
- V pravé části v místě napojení betonu vypadané spárování do hloubky až 200 mm (viz obr. č. 5)

Obr. č. 5 – Opěra O 02 – závěrná zeď – vypadané spárování v pravé části

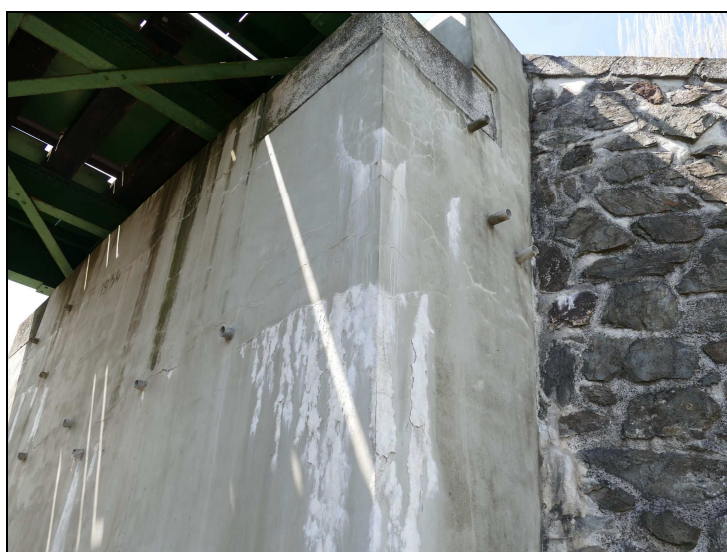
- Povrchová úprava místy nepravidelně popraskaná, zejména v horní části, trhliny až 0,3 mm, místy s průsaky vody a výluhy pojiva, tvorba krust (viz obr. č. 6)
- Vlevo na hraně v horní části odpadá část povrchové úpravy
- Vpravo na hraně v dolní části odpadá část povrchové úpravy

- Nepravidelně popraskaná povrchová úprava opěry s průsaky vody a výluhy pojiva
- Od PPM 2016 nedošlo k viditelnému zhoršení stavu

Obr. č. 6 – Opěra O 02 – dřík – popraskaná povrchová úprava s průsaky vody a výluhy pojiva
