ZÁVĚREČNÁ ZPRÁVA GEOTECHNICKÉHO PRŮZKUMU

**Zvýšení stability skalních masivů na trati Strakonice – Volary,
1. stavba**

B.2 Geotechnický průzkum skalních svahů

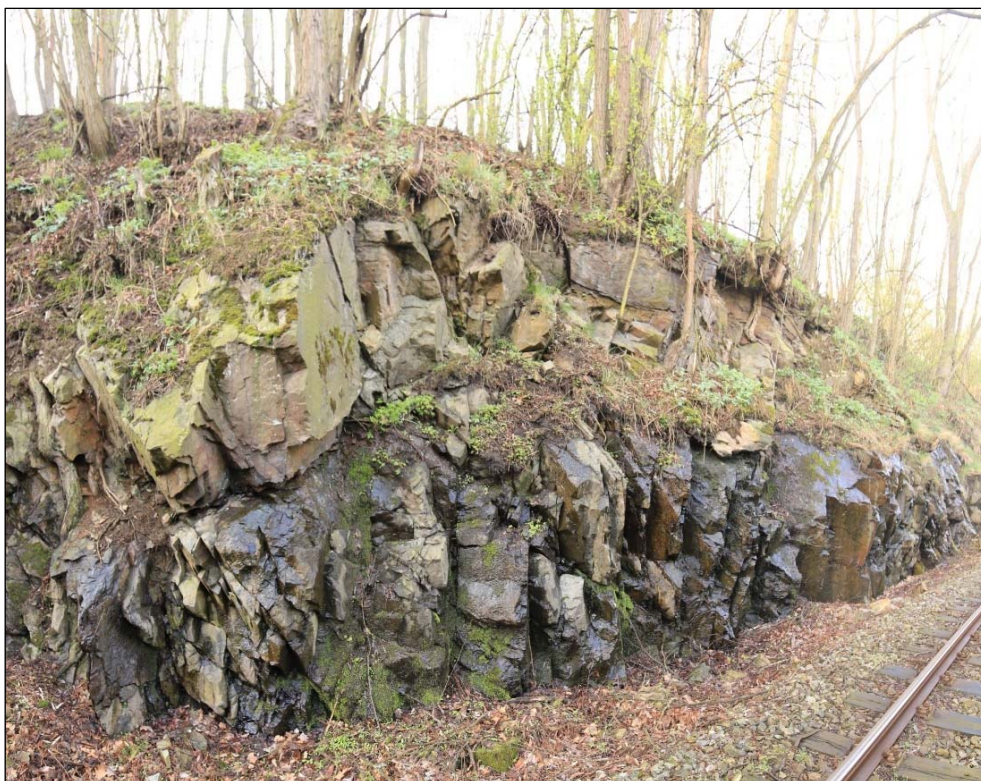
Obr. 07: stavba a degradace masívu v km 4,310 – 4,340, zcela zřetelná vodonosná puklina masívu a vliv vegetace na skalní masív

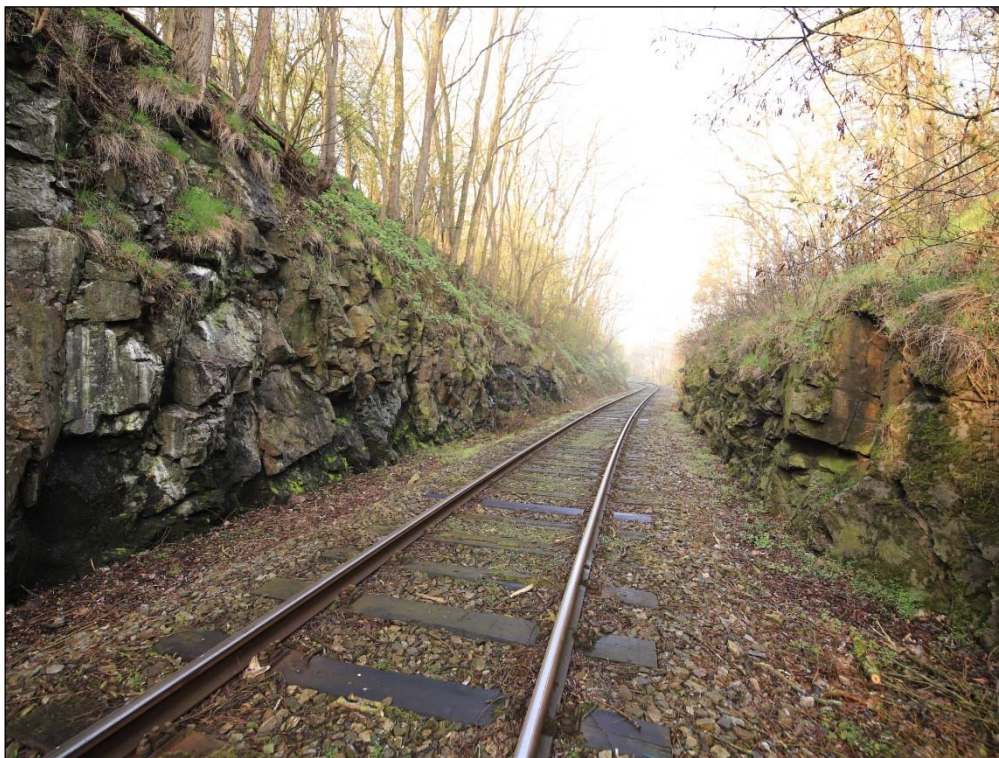
Obr. 10: celkový pohled na zářez v km 4,360 – 4,390, členitost skalního svahu, hustota porostu svahu stromy

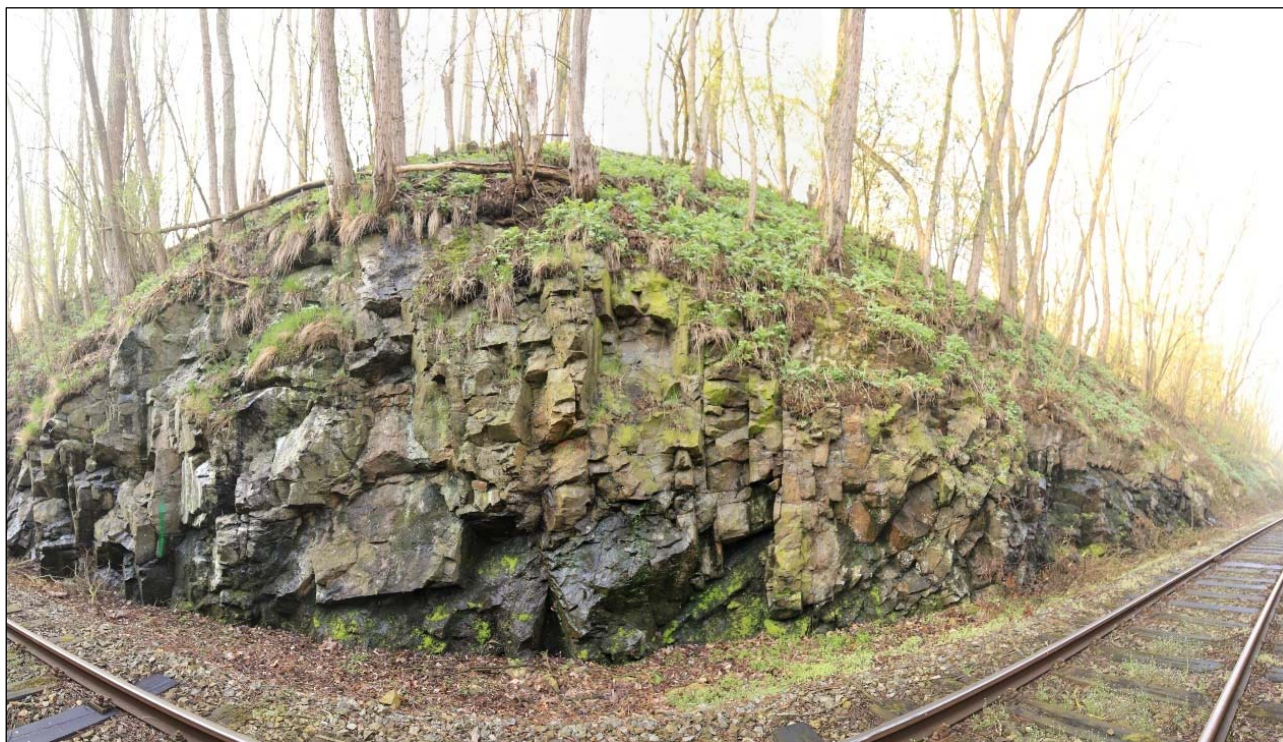
Obr. 11: panoramatický pohled na levostranný svah v km 4,355 – 4,380, blízkost vzrostlých stromů hraně svahu, a výrazné porušení masívu

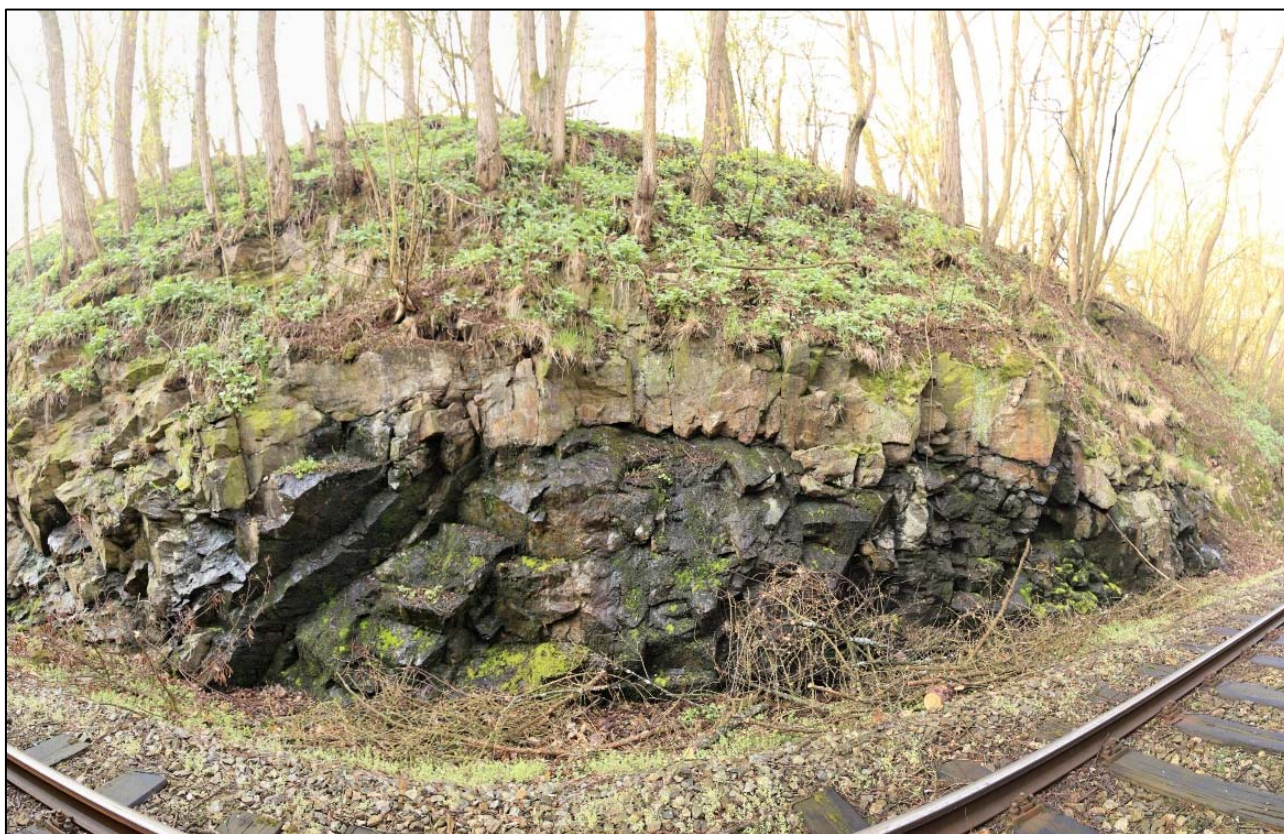
*Obr. 12: panoramatický pohled na levostranný svah v km 4,380 – 4,395,
Výrazný rozdíl stavu zvodnění masívu pod vodonosnou puklinou a také výrazně hustý porost stromů za hranou skalního svahu*

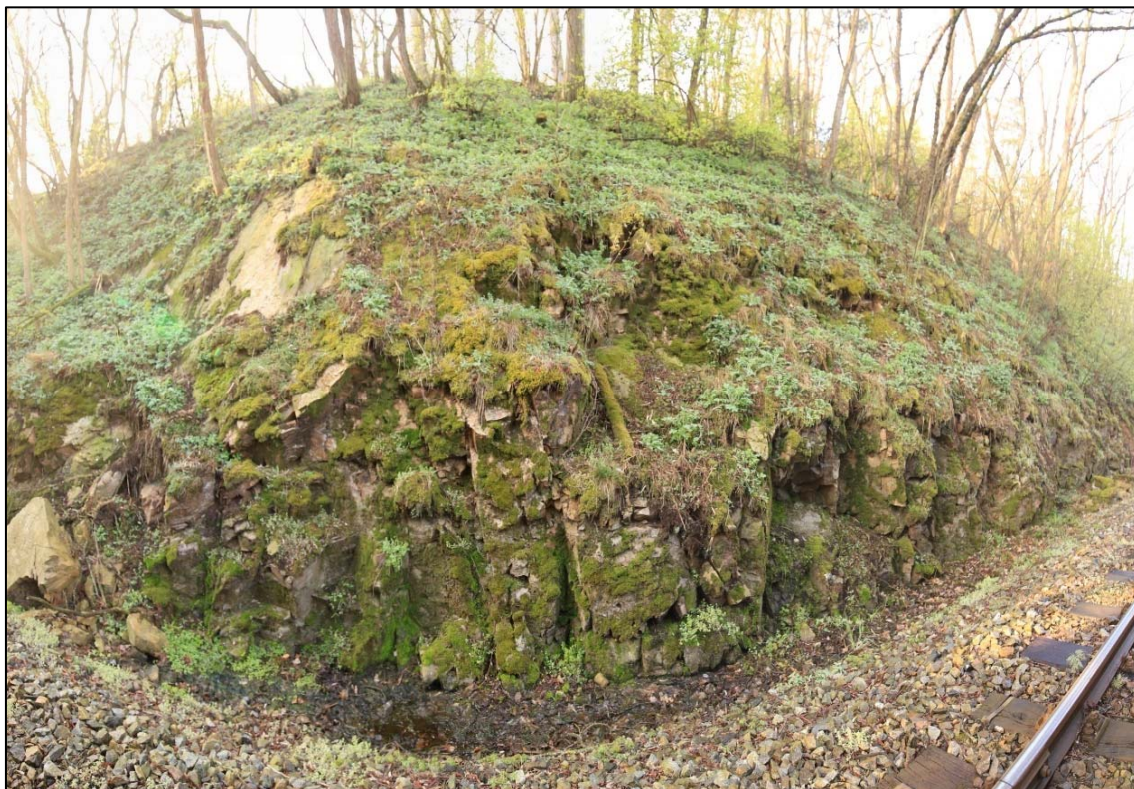
*Obr. 21: panoramatický pohled na levostranný svah v km 4,420 – 4,435,
Silná degradace a zvětrání masívu, opad bloků a silné zvodnění v příkopu*

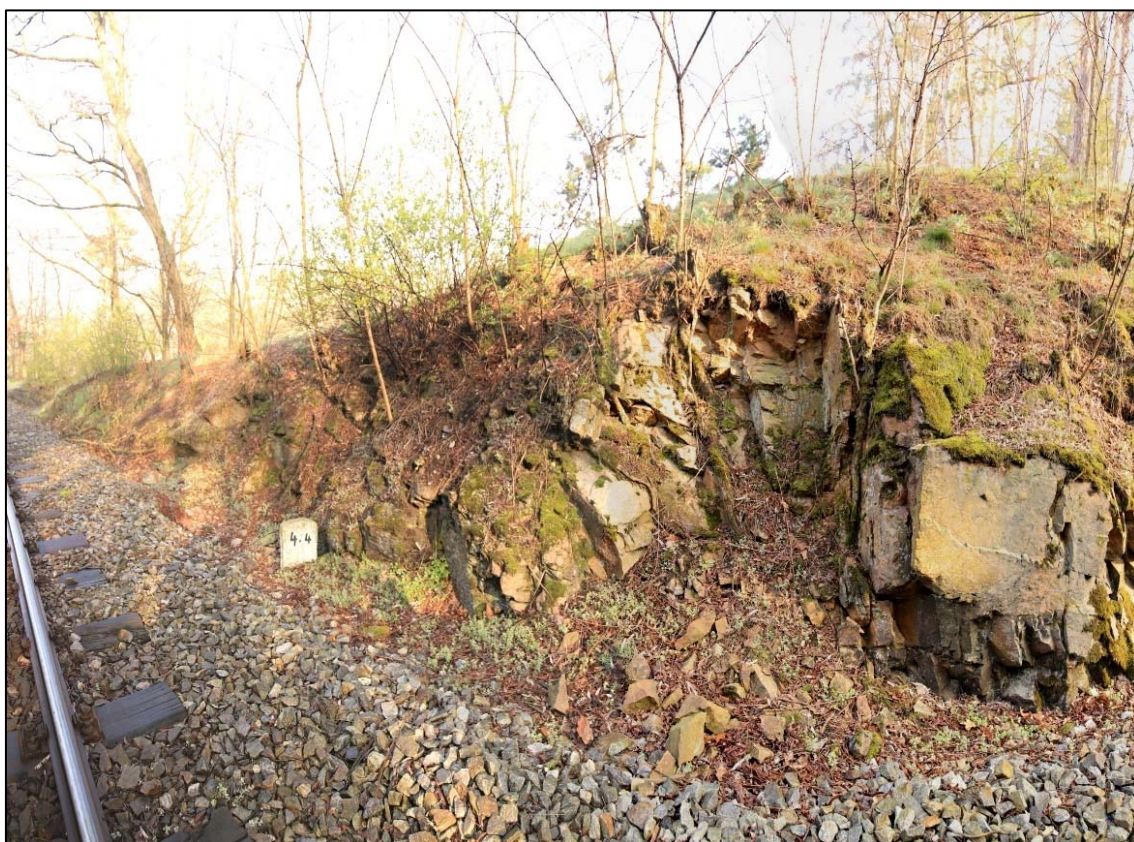
*Obr. 22: panoramatický pohled na levostranný svah v km 4,395 – 4,405,
Silná degradace a zvětrání masívu s opadem do příkopu*

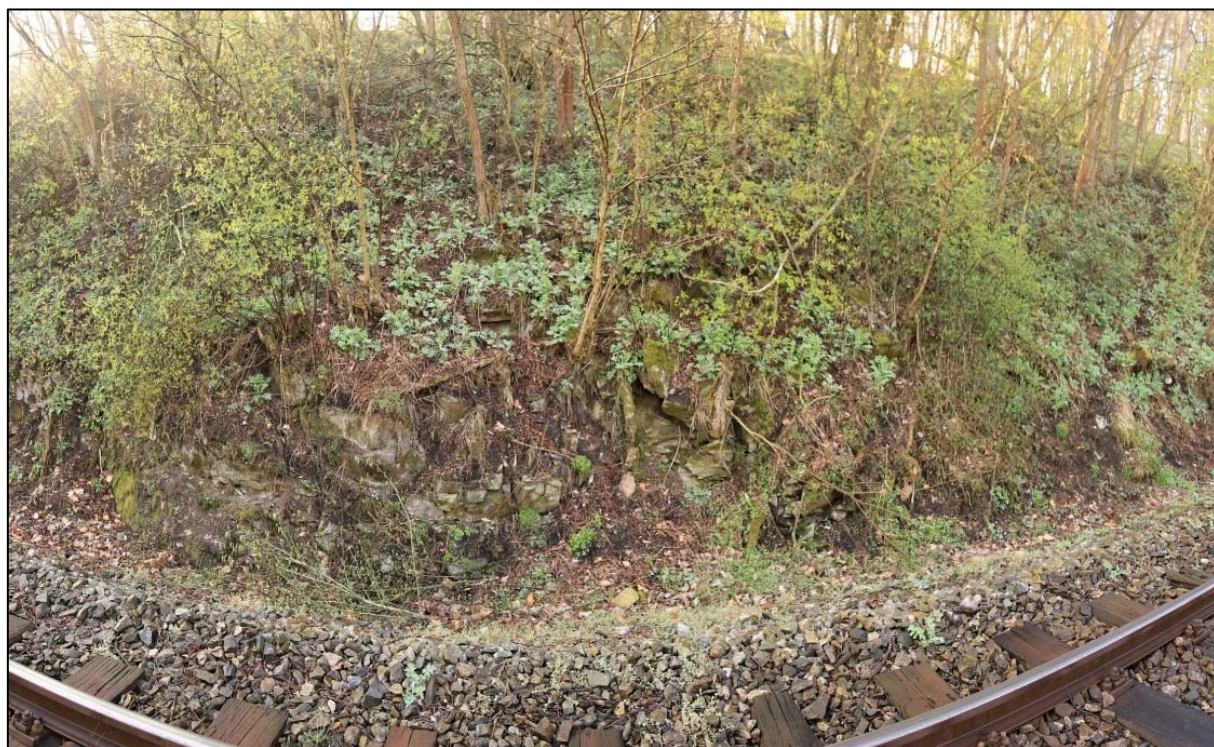
*Obr. 25: panoramatický pohled na levostranný svah v km 4,430 – 4,440,
 Velmi hustý vegetační porost a velká degradace masívu s odloučenými bloky*

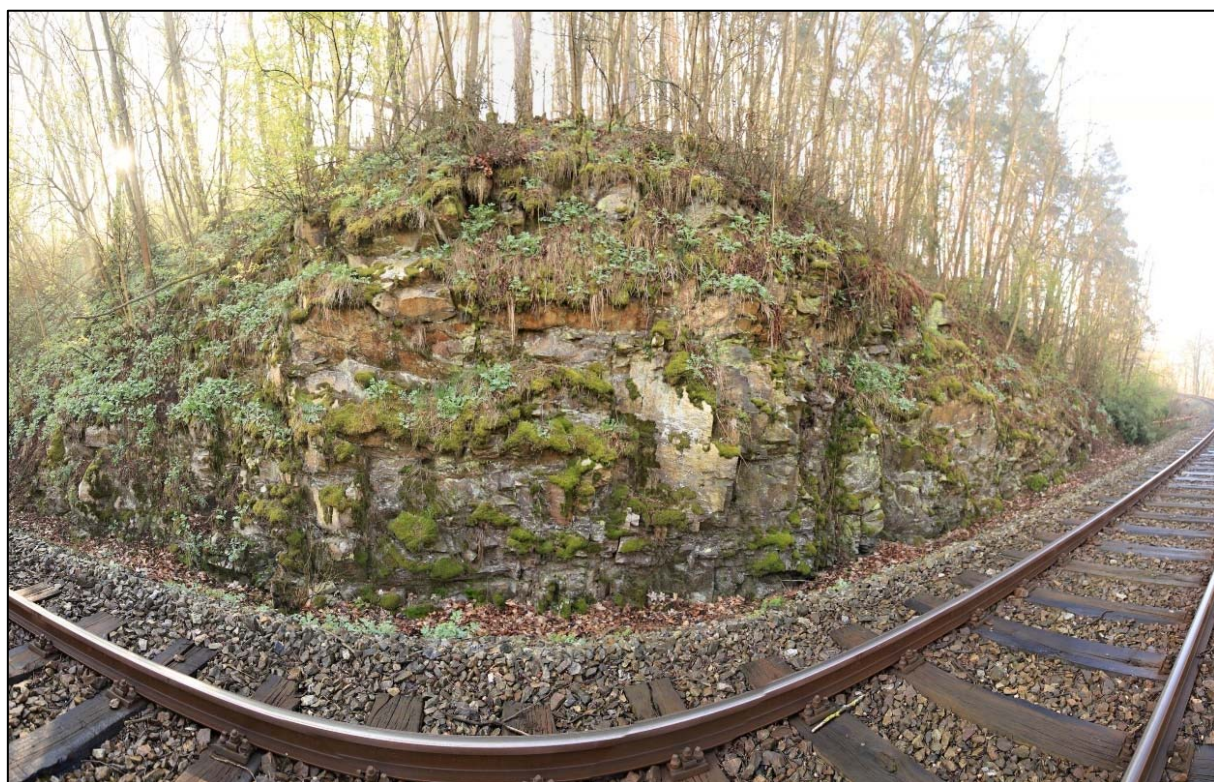
*Obr. 26: panoramatický pohled na levostranný svah v km 4,455 – 4,480
 Strmý svah, s horní hranou silně porostlou vegetací, horní partie silně degradované, blokový rozpad*

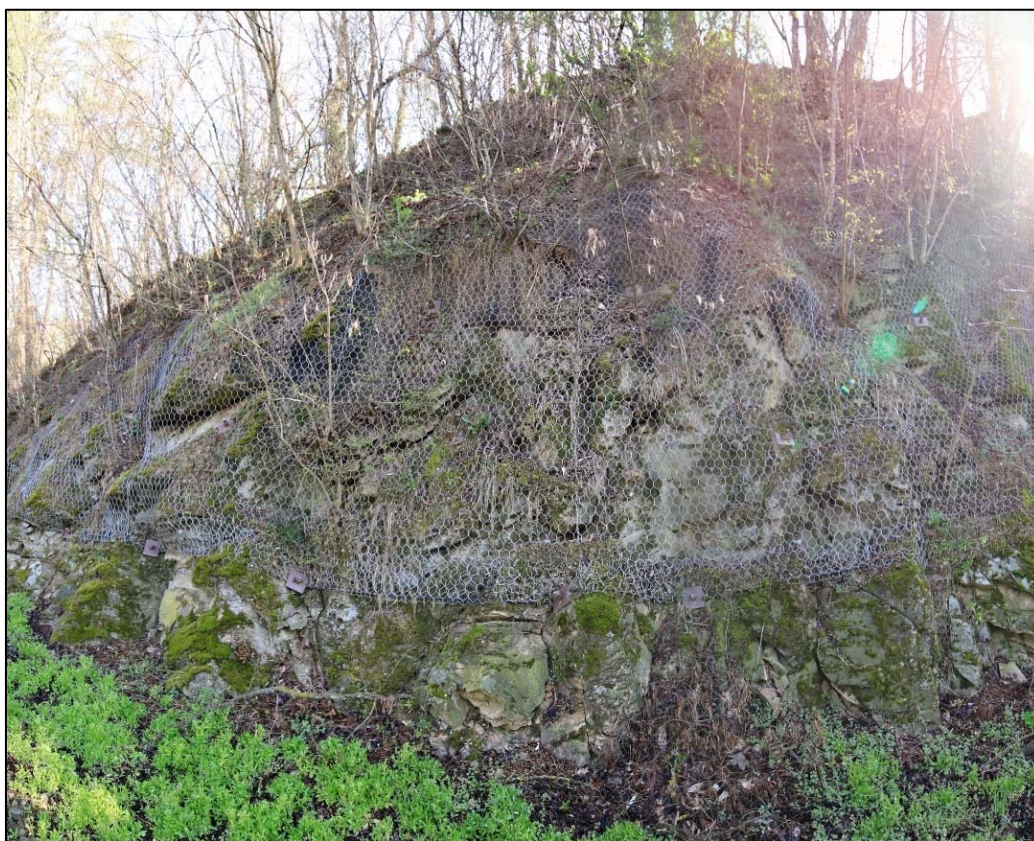
*Obr. 30: panoramatický pohled na levostranný svah v km 12,335 – 12,350,
se stávajícím zajištěním ocelovými sítěmi s okem 60x80 mm,
horní partie hustě prorostlé náletem, výrazná degradace masívu pod sítěmi*

Skalní svah se neobejde bez úplného odstranění stávajícího zajištění svahu sítěmi a bez značného zásahu v očištění a odstranění zcela volných struktur, mocných hloubek, lokálně i opakovaný zásah více jak 0,4 m. Předpokládané roční množství přírůstku degradovaných a zvětralých vrstev je cca 20%. Doporučujeme také celkové a plošné odstranění vzrostlých stromů včetně kořenového systému. U tohoto skalního masívu je nutné předpokládat celkový dlouhodobý rozpad masívu vlivem zvětrání, a proto je tomu nutné uzpůsobit délku kotevních prvků a plošné protierozní zajištění svahu.

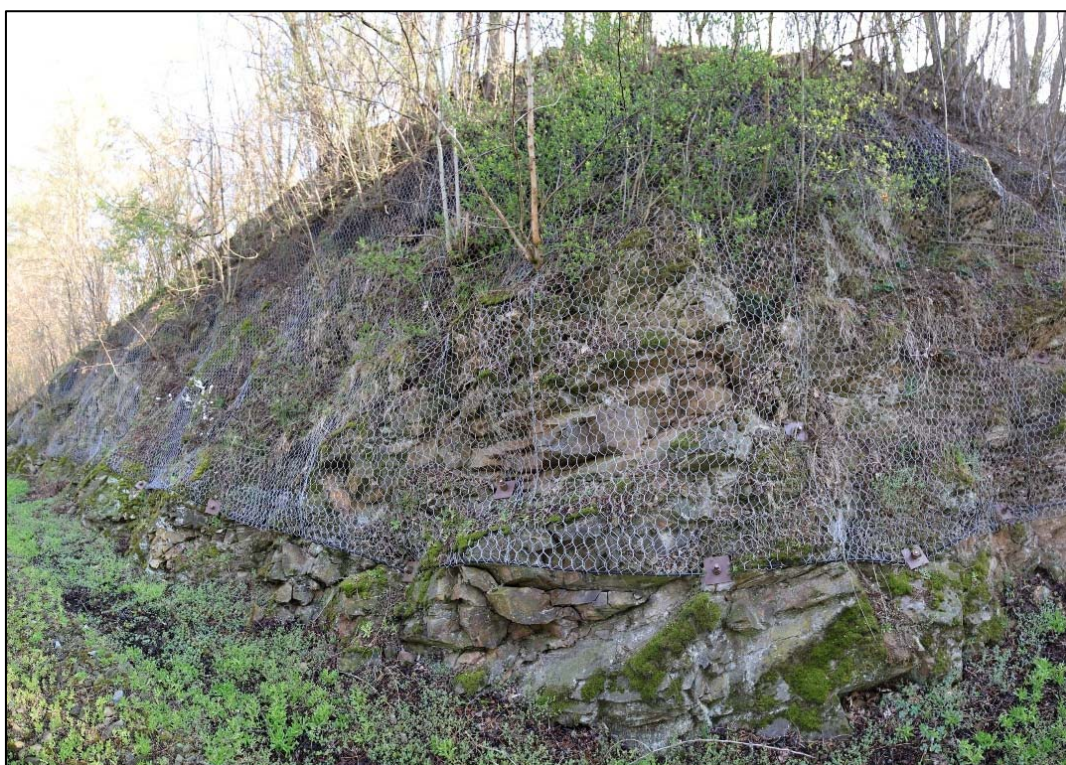
*Obr. 31: panoramatický pohled na levostranný svah v km 12,350 – 12,370,
se stávajícím zajištěním ocelovými sítěmi s okem 60x80 mm,
degradace a rozpad masívu až do charakteru vyzdívky !*

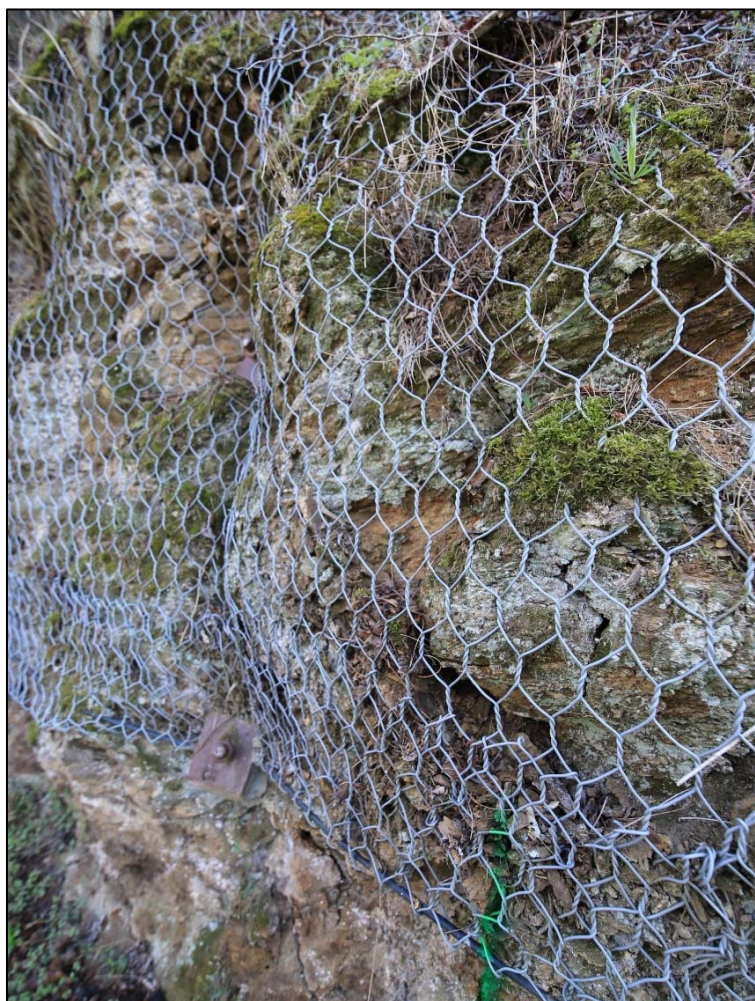
*Obr. 34: detail stavu degradace masívu pod sítěmi, rozpad na úlomky menší jak 3 cm
 Souvislé zatížení sítí uvolnou masou zvětralého materiálu,*

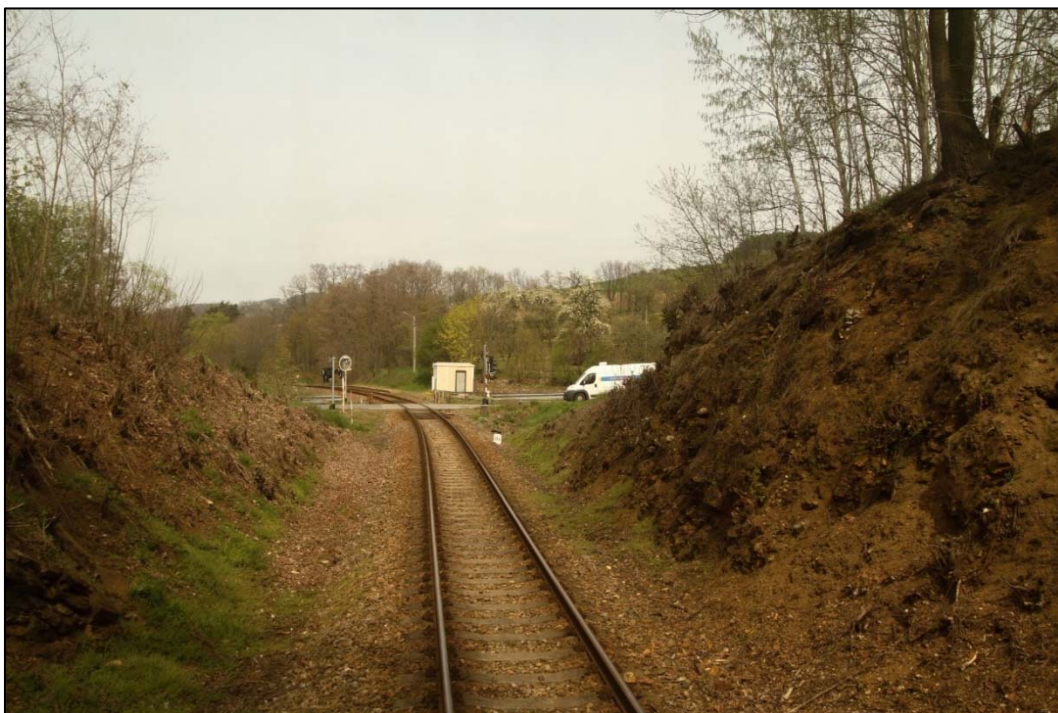
Obr. 41: Celkový pohled na stav zářezu v km 13,500 – 13,525, směr Strakonice, výrazná degradace masívu do charakteru zeminy

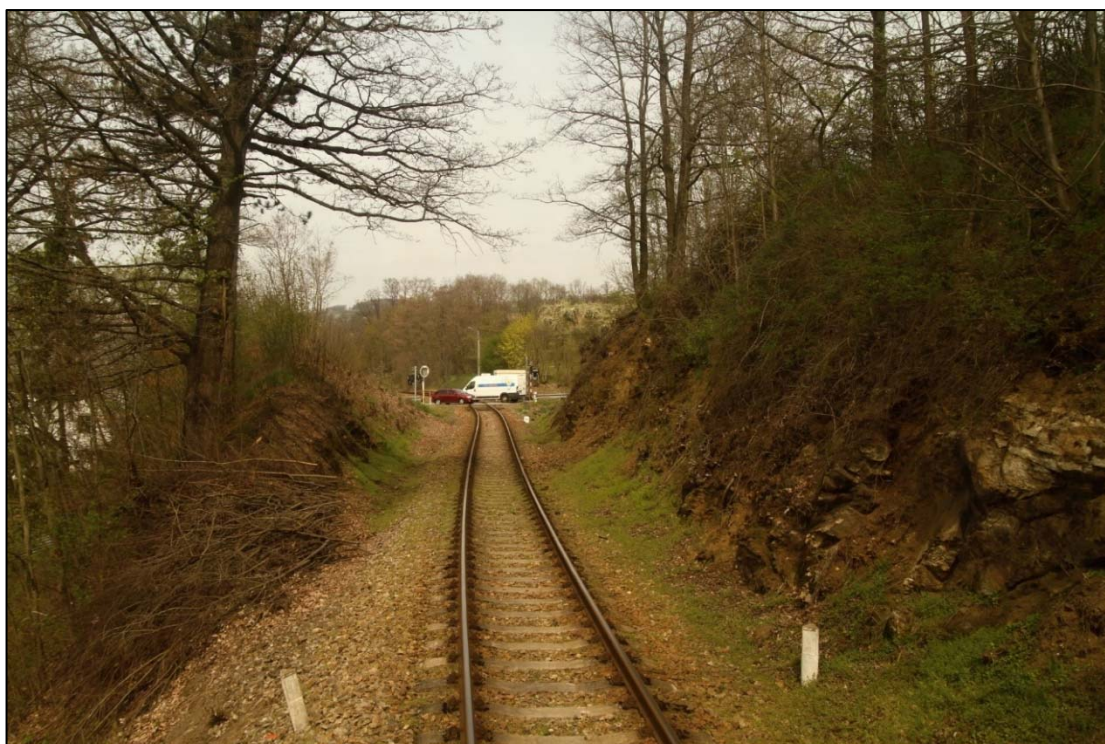
*Obr. 42: Celkový pohled na stav zářezu v km 13,525 – 13,550, směr Strakonice,
Hustý vegetační porost svahu a zcela zanesený podélný příkop*

U tohoto svahu je nutné srovnání povrchu svahu spolu s mocným očištěním svahu od zcela degradovaných vrstev a provedení plošné protierozní ochrany svahu. Pro zajištění těchto svahů postačí standardní ocelové sítě s podloženou protierozní matrací, na zemní svahy postačí instalace kokosové georohože. Doporučujeme odstranění veškeré vegetace na ploše řešeného zářezu svahu. Předpokládané roční množství přírůstku degradovaných a zvětralých vrstev je cca 30%.

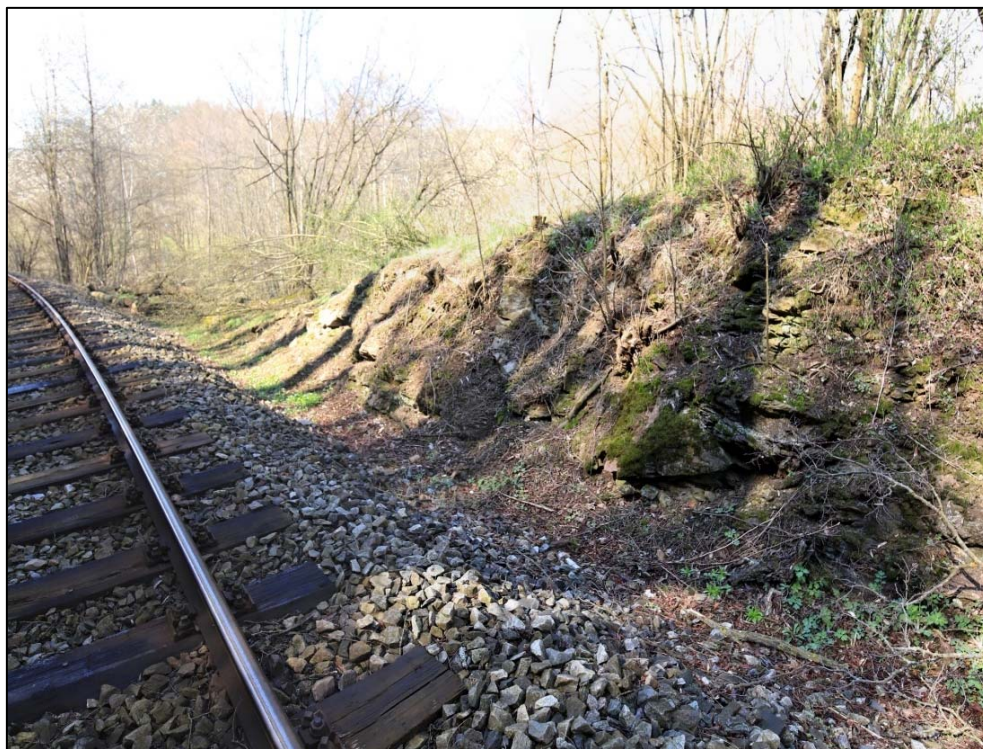
Obr. 51: pohled na závěrečnou část pravostranného svahu v km 15,325 – 15,330, souvislá degradace a velká míra zvětvání masívu po celé délce pravostranného svahu

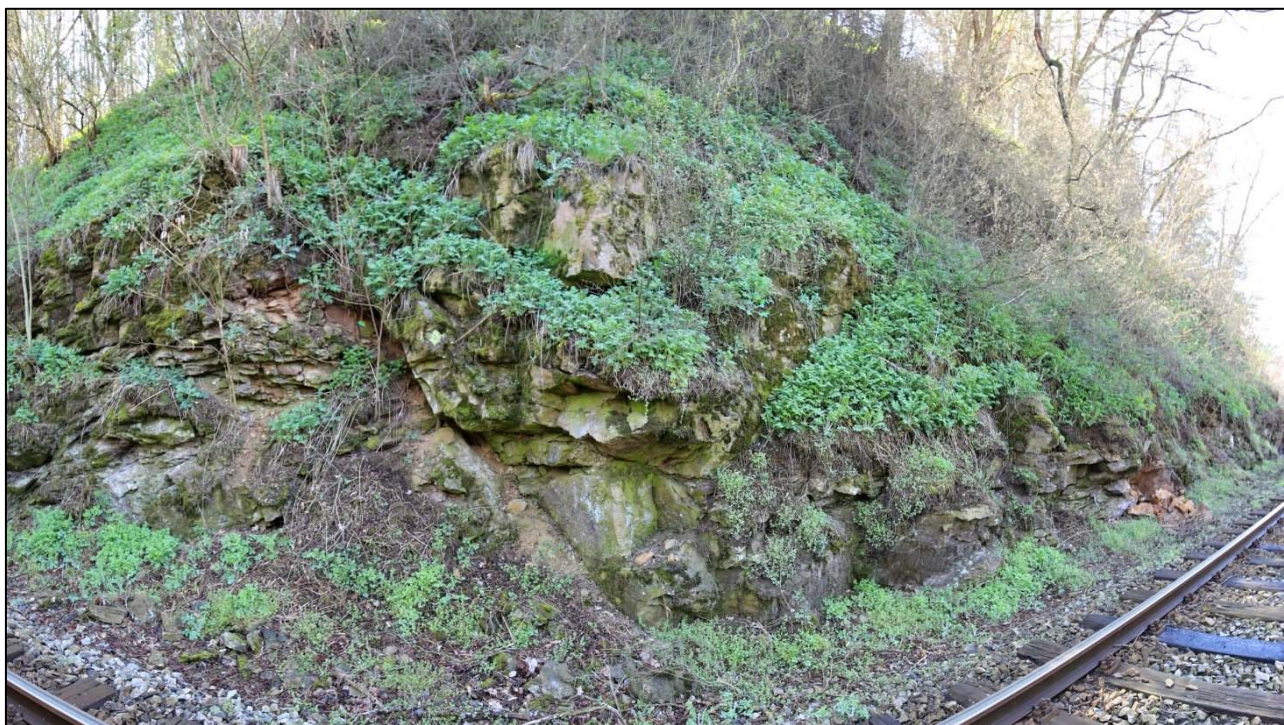
*Obr. 52: panoramatický pohled na stav levostranného svahu v km 15,320 – 15,345, mrazové zvětvávání a rozpad
 Znatelný silný opad částí masívu a blokové opadávání zvětralých částí, většina bloků je již zcela oddělena od masívu,
 pukliny 5 – 50 mm, vyplněny hlinito písčitou frakcí, silně mrazové zvětvávání*

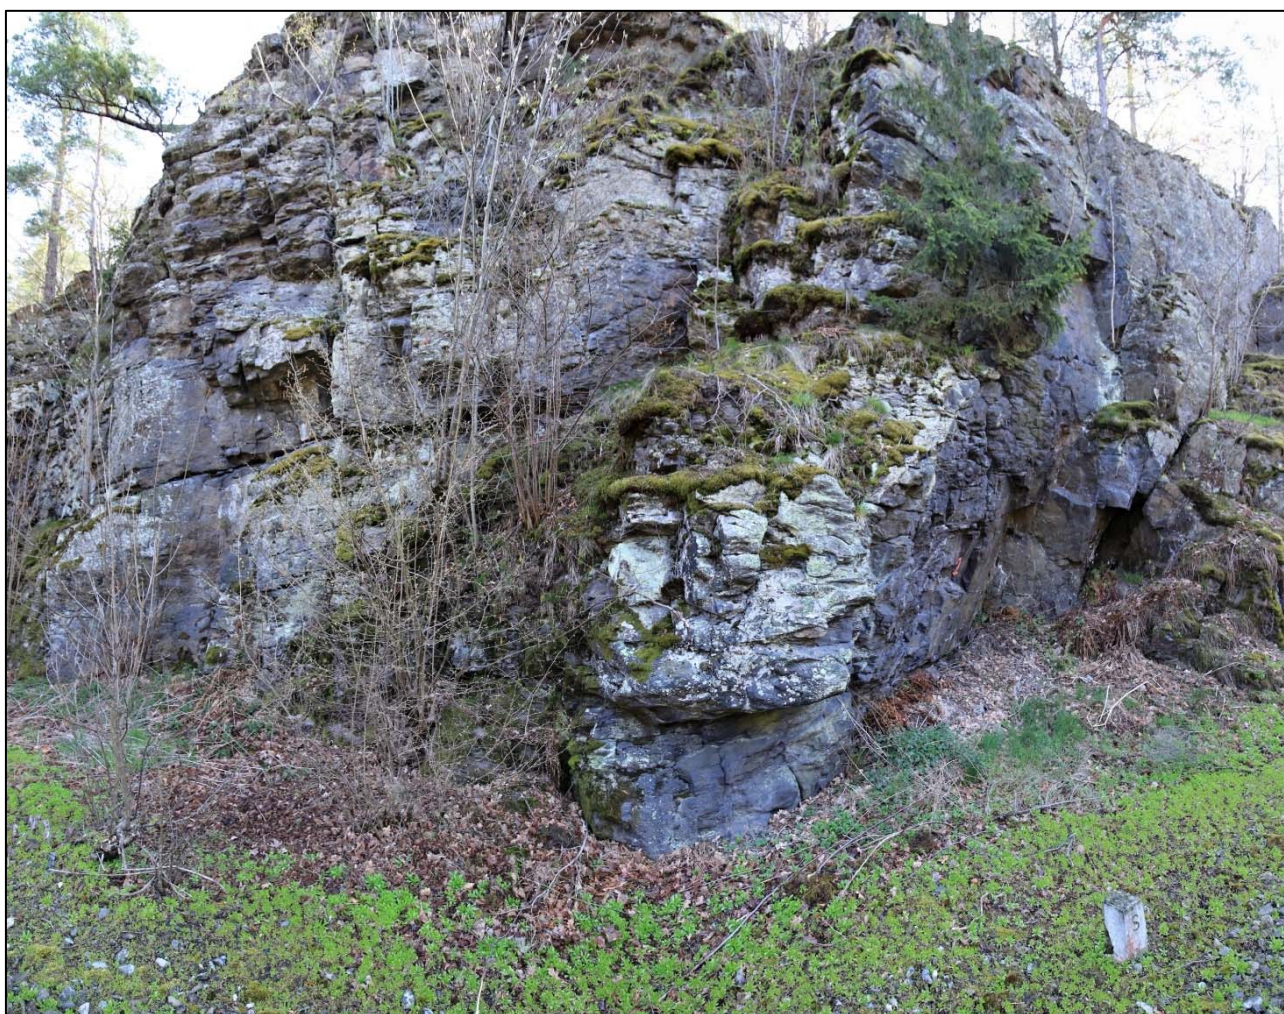
Obr. 60: panoramatický pohled hlavní defilé skalní stěny v km 15,455 – 15,480, výrazná skalní stěna s převisy a blokovou odlučností, míra zvětrání je malá, jen lokální výskyt porušených zón, horní partie lokálně degradované kořenovým systémem stromů

Tento skalní masív hlavně vyžaduje odstranění narušující vegetace a očištění zvětralých partií a s lokálním dolamem specifických výstupků a převisů skalního masívu. Zajištění skalní stěny je s ohledem na rozpad masívu vhodné provést lanovými sítěmi, které jsou schopny stabilizovat ve skalní stěně uvolněné bloky objemu 0,125–0,7 m³. Není nutné plošné zajištění skalní stěny, ale jen středních a horních partií, ze kterých je nutné očekávat opad rizikových bloků. Doporučujeme odstranění veškeré vegetace na ploše řešeného zářezu svahu. Předpokládané roční množství přírůstku degradovaných a zvětralých vrstev je cca 5%.

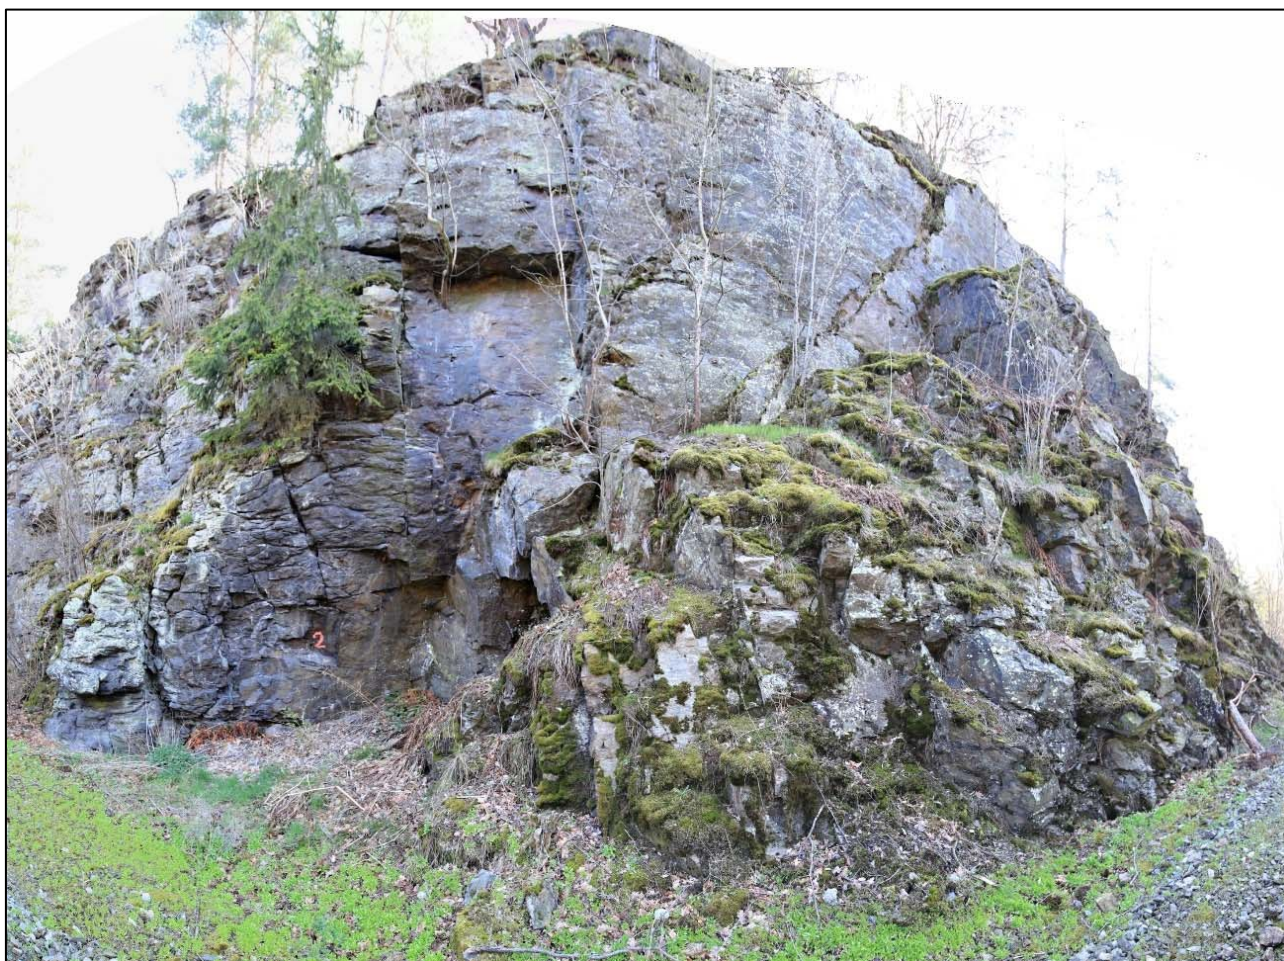
Obr. 61: panoramatický pohled hlavní defilé skalní stěny v km 15,460 – 15,495, v puklinách hustá náletová vegetace, stěna však bez většího narušení zvětráním či plochami odlučnosti

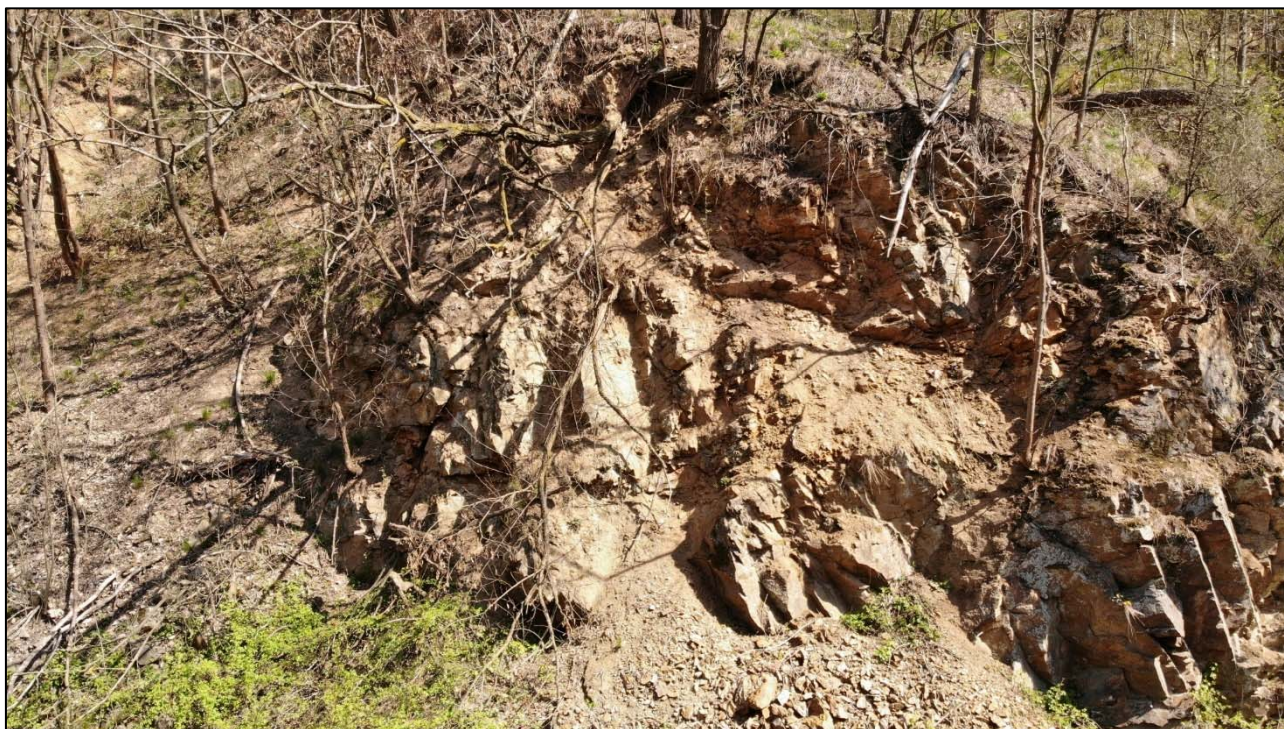
Obr. 76: pohled na horní partie degradovaného masívu s extrémním zvětráním a rozrušením kořenovým systémem stromů

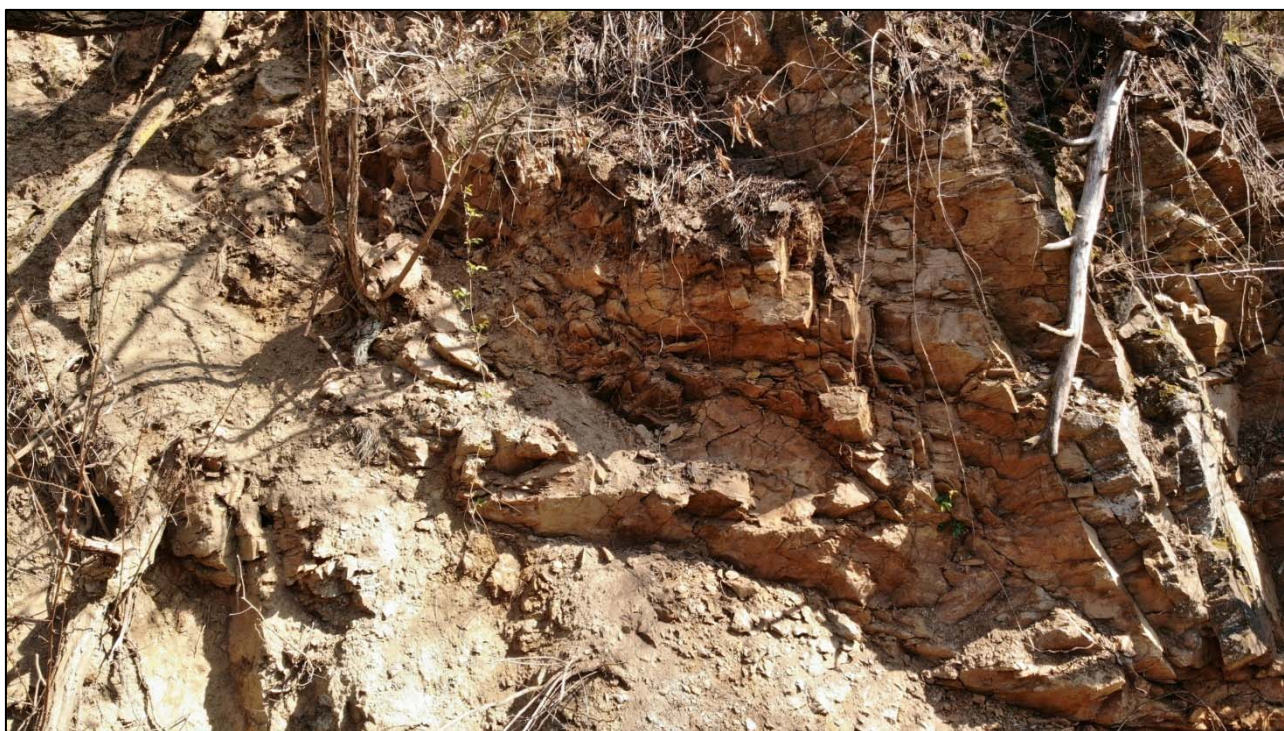
Obr. 77: detail degradace střední partie masívu, rozpad na dílčí fragmenty frakce 0,2 mm – 550 mm, rozevření puklin 10 – 65 mm

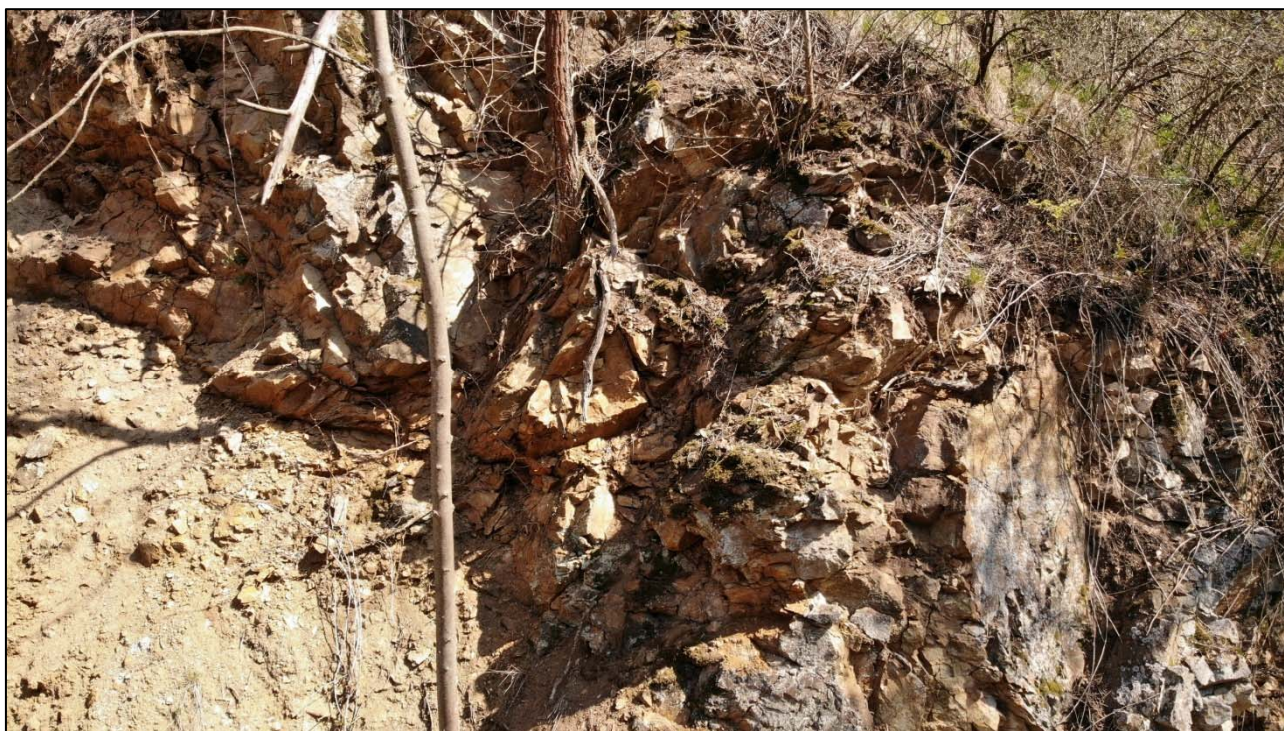
Obr. 78: stav extrémního zvětrání horních částí masívu včetně vlivu kořenového systému stromů

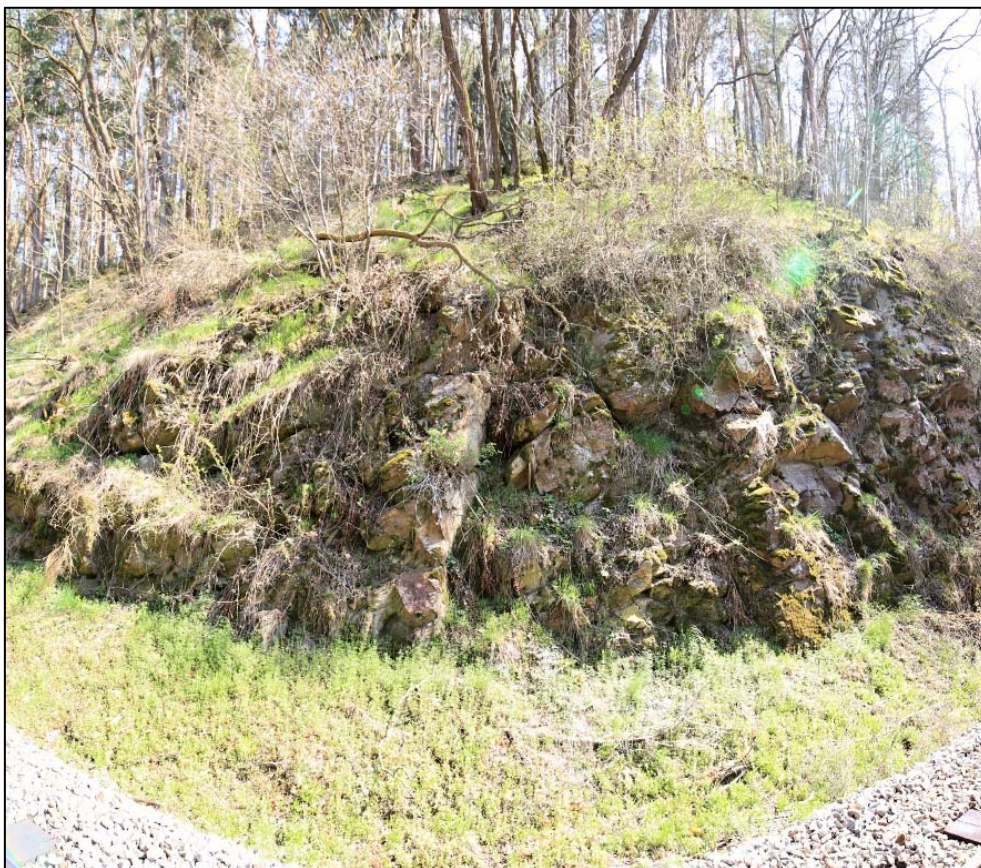
Obr. 85: degradace levostranného svahu v km 18,890 – 18,900

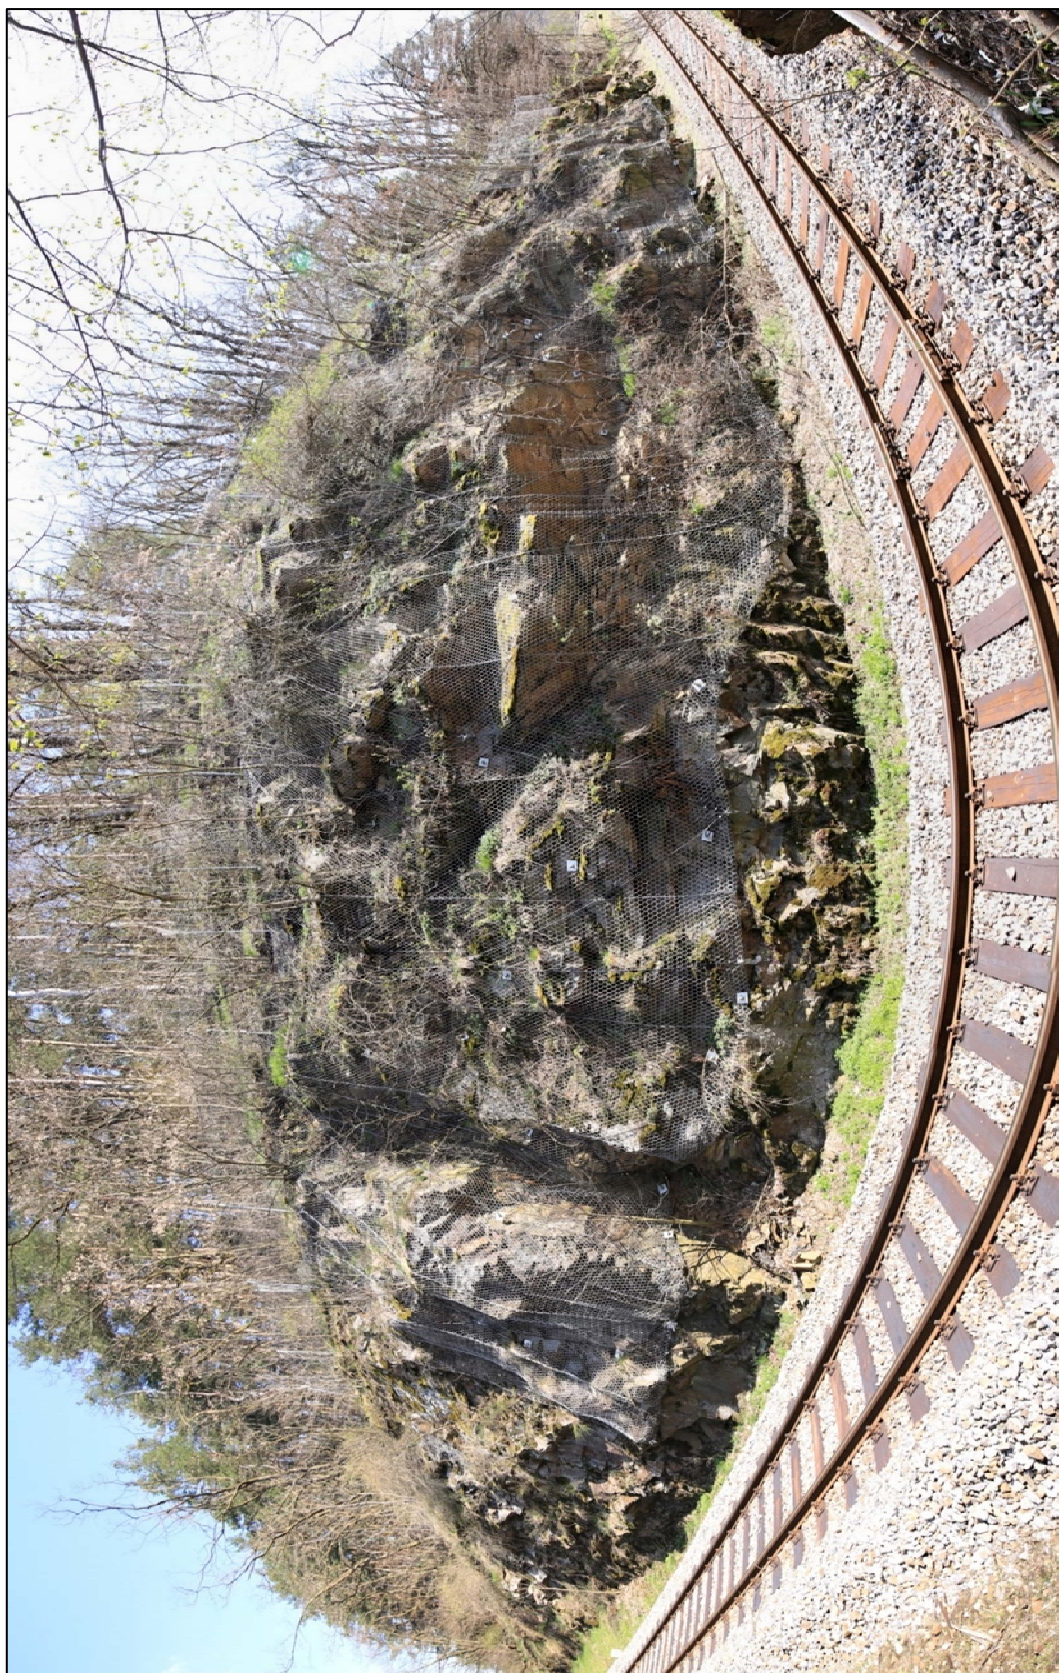
značné blokové posuny masívu v řádu cm, puklinový systém je rozevřený na cca 10–75 mm. Značná část fragmentů a bloků je již zcela oddělena od masívu a je na místě udržována pouze vzájemným spolupůsobením ocelových sítí a části kotevních prvků. Křížná lana nejsou se sítěmi spojena, a proto nemají jakýkoli zesilující či pomocný účinek. Ve skalním masívu jsou patrná místa s výraznou akumulací zcela degradovaných a přesunutých částí masívu. Zvláště pak ve vertikální poruše v km 18,918, kdy byly touto poruchou problémy již během realizace v roce 2015, je znatelné značné porušení masívu a četný transport zvětralých částí vodní erozí do nižších partií zajištěného prostoru skalního svahu. Značná část masívu je v převisu a u těchto poloh jsou nyní dokumentovány značné strukturní pohyby podél predisponovaných poruchových zón. Posuny těchto bloků jsou od 2 do 7 cm. Vlivem nedokonalého prokopírování ocelových sítí ke skalnímu svahu tak část sanačního opatření neplní svou stabilizační funkci. Horní partie skalního svahu jsou značně narušeny náletovou vegetací, která zakořenila nově v otevřených puklinách masívu pod ocelovými sítěmi. Sítě jsou sice značně zatížené, nedochází u nich doposud k přetvoření a destrukci a při opatrné demontáži je možné tyto sítě druhotně využít v rámci stavby. Za horní linií zajištění svahu sítěmi je lehký ochranný plot, který zachytává pouze vegetační zbytky a neplní svou ochrannou funkci. Fixace plotu ke svahu je sporadická, značná část je ve vzdálenosti 3 až 7 metrů volně k suchým stromům či zcela volným kotevním prvkům. Skalní masív v úseku 18,910–18,940 dosahuje výšky 9–15 m a na konci úseku se snižuje až na výšku cca 2,6 m. V úseku km 18,940–18,960 je na hraně svahu instalován lehký plot, pod nímž je zcela oddělená struktura masívu na více jak 60 mm po celé výšce svahu. Tato část svahu je opět značně degradovaná a dochází k rozpadu podél vícečetného systému ploch odlučnosti, převážně vertikálního charakteru. Ze svahu je nutné předpokládat rizikový opad řícených hmot v rozsahu 0,00025–7,0 m³ (cca 0,5 kg až do 17500 kg). Vodní režim je u svahu vázán na srážkovou činnost a hlavně na povrchové erozní proudy vody s lokální maloplošnými výrony z puklinového systému. Předpokládané roční množství přírůstku degradovaných a zvětralých vrstev je cca 25%.

Obr. 90: panoramatický pohled na hlavní část skalního svahu v km 18,900 – 18,960 se stávajícím zajištěním z roku 2005/2006 – ocelové sítě s křížnými lany a lehký ochranný plot za horní linií sítí, hustota porostu náletovou vegetací
