ZÁVĚREČNÁ ZPRÁVA GEOTECHNICKÉHO PRŮZKUMU

**Zvýšení stability skalních masivů na trati Strakonice – Volary,
1. stavba**

B.2 Geotechnický průzkum skalních svahů

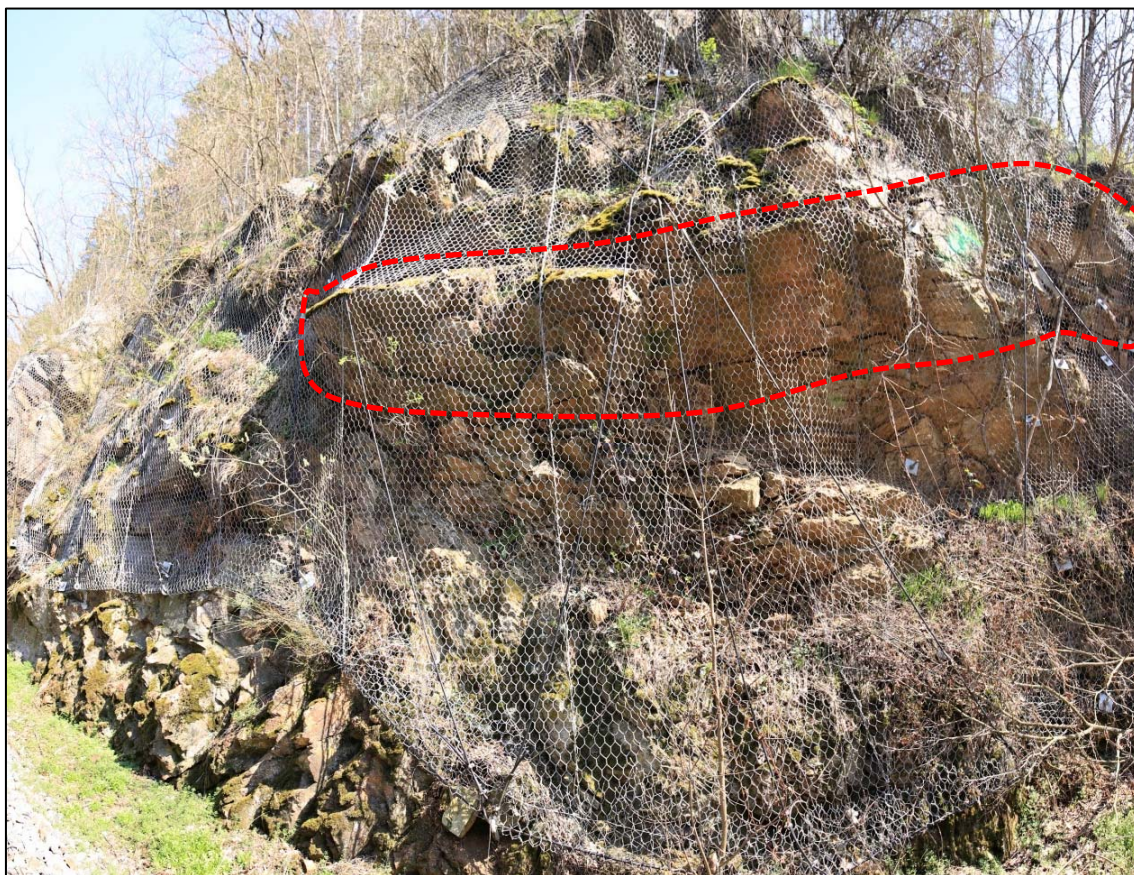
Obr. 91: pohled na členitost zajištěného svahu s rozpadem masívu a rozvíráním puklin, vyznačený blok není zajištěn a stávající ochranné prvky jej při uvolnění nezajistí, došlo k úplné degradaci masívu

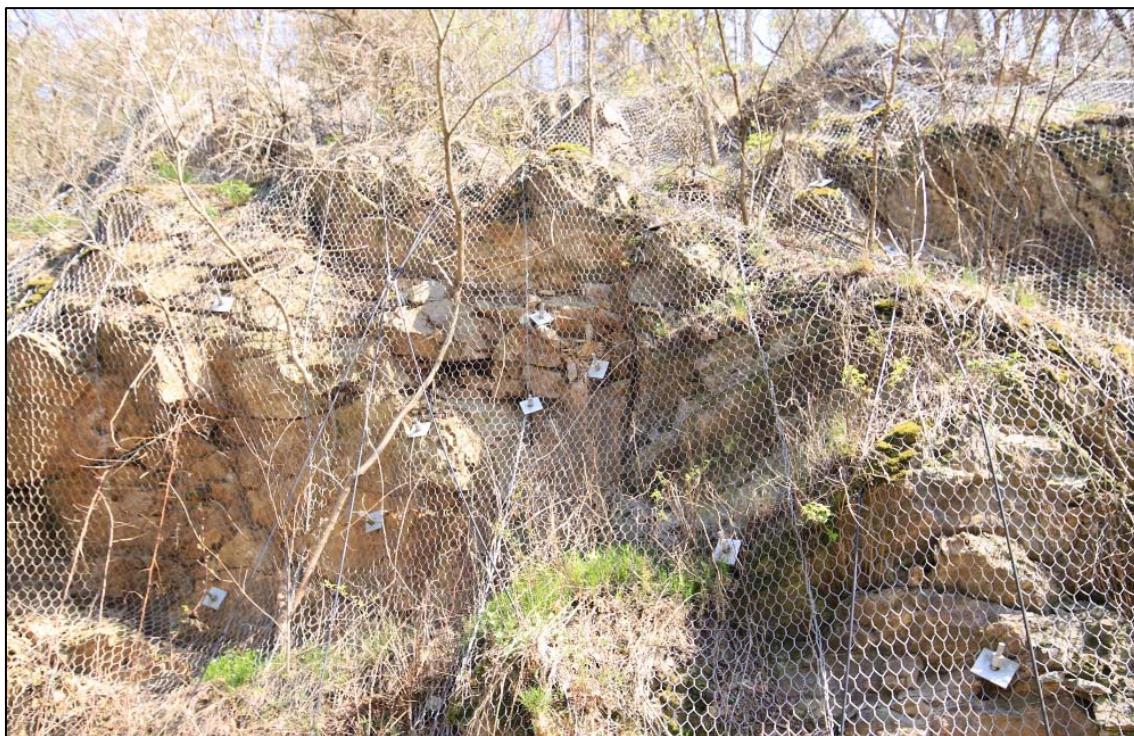
Obr. 92: pohled na zachycené části masívu v sítích a extrémní narušení svahu s rozevřením většiny puklin nad 15 mm

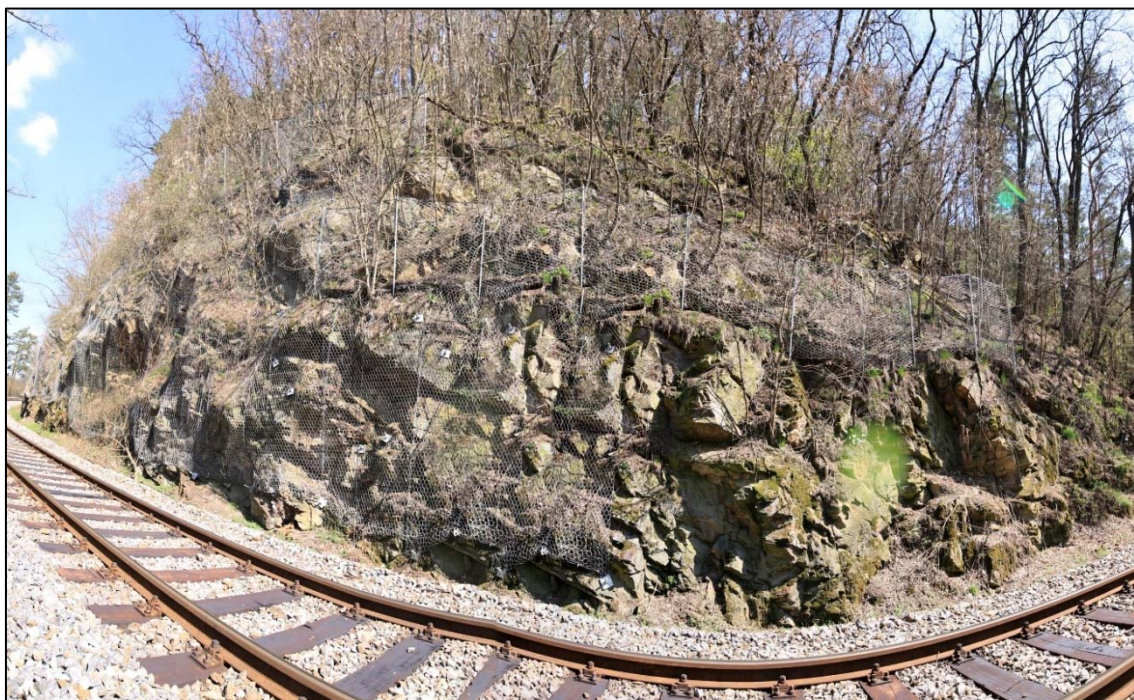
Obr. 95: panoramatický pohled na závěrečnou levostrannou část skalního svahu v km 18,930 – 18,955 se stávajícím zajištěním z roku 2005/2006 – ocelové sítě s křížnými lany a lehký ochranný plot za horní linií sítí, pod ochranným plotem se již silně degradovaný a odloučený masív

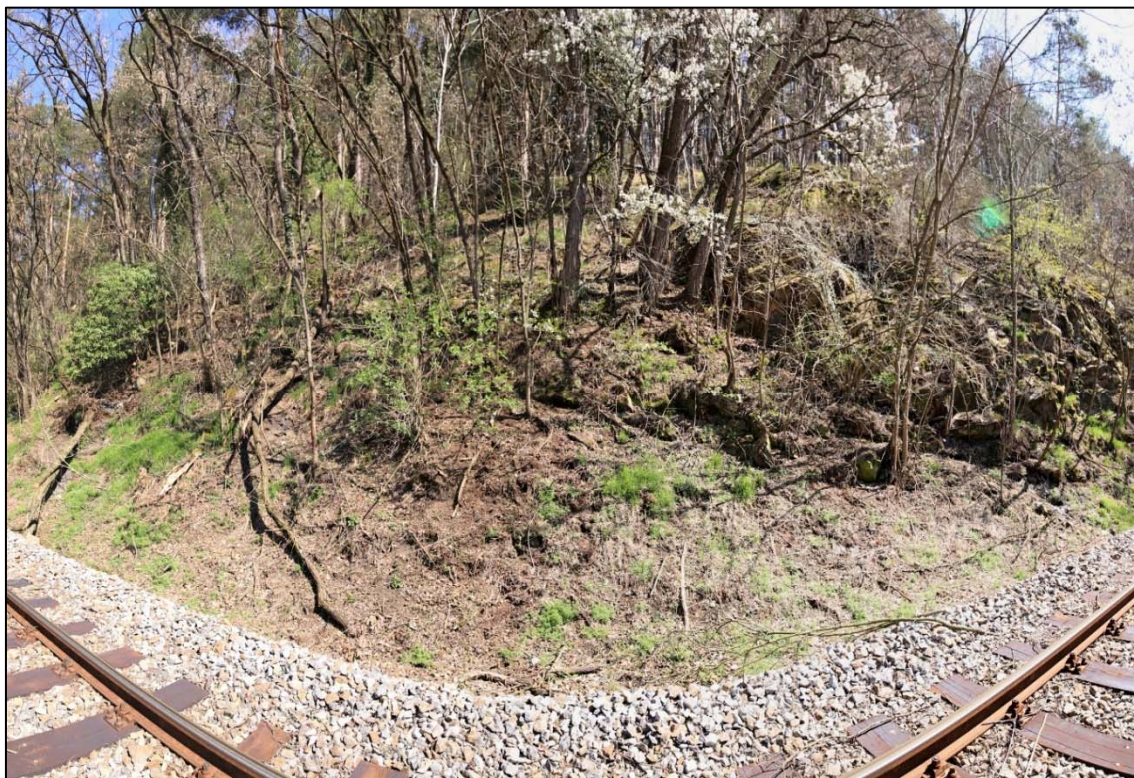
Obr. 101: postupný výchoz skalního masívu v km 19,150 – 19,170 s polohou mnoha rizikových vzrostlých stromů a zcela zaneseným příkopem

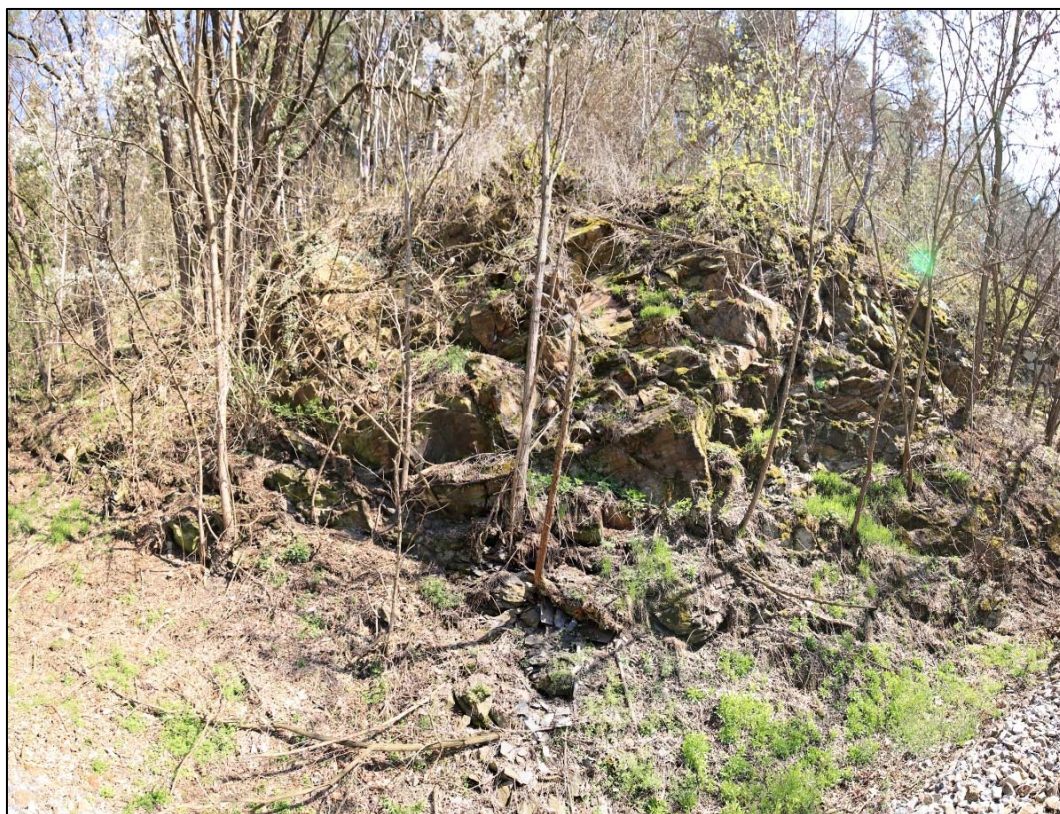
Obr. 102: exogenními činiteli a zvláště vegetací narušený skalní masív v km 19,165 – 19,180

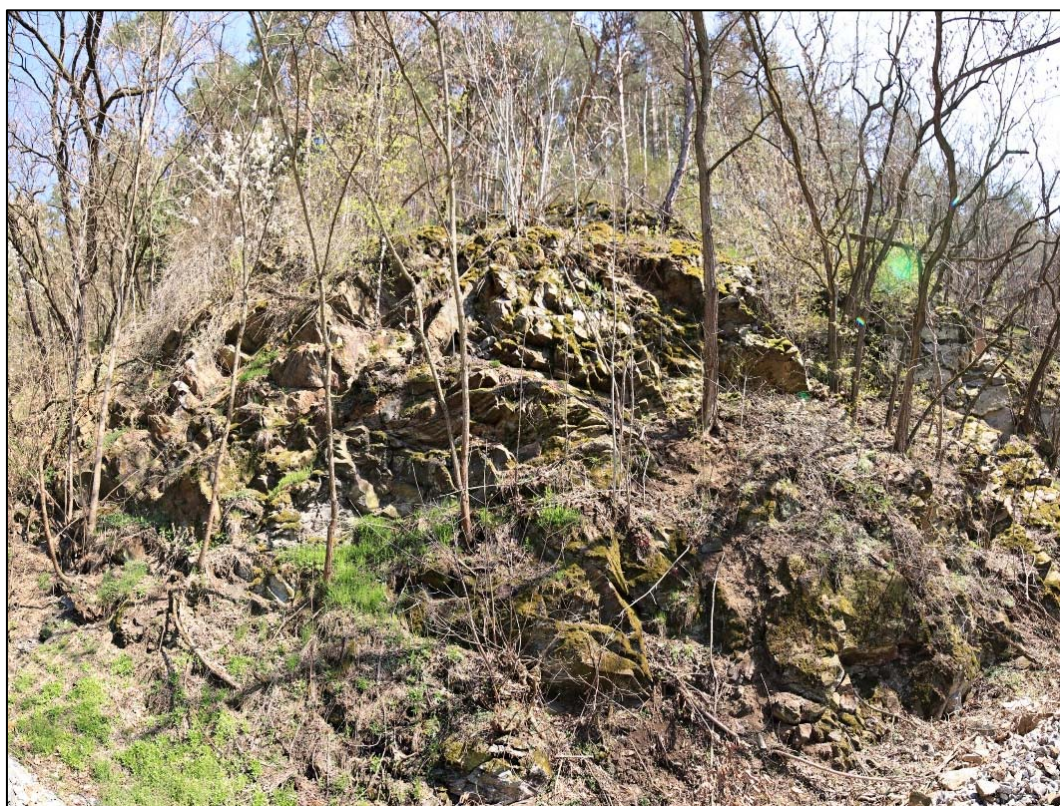
Obr. 103: celkový pohled na silně narušený a degradovaný výchoz s hustým vegetačním porostem a značným rozpadem masívu na jednotlivé fragmenty

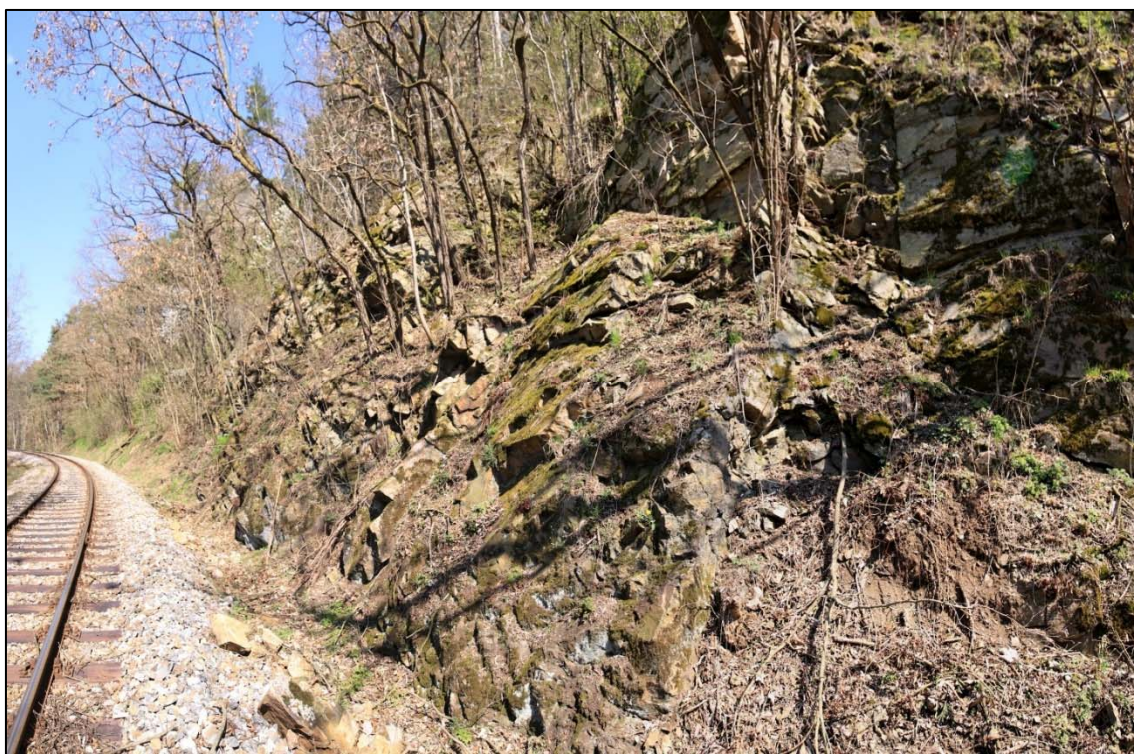
Obr. 107: celkový pohled na havarijní skalní masív s projevy opadu bloků do bezpečného vyhrazeného prostoru trati v km 19,175 – 19,195

m s následným zajištěním skalního svahu sítěmi s doplněním o kotevní prvky blokových struktur masívu. V krajní partii km 19,200–19,230 je nutná stabilizace skalního sunutí odtěžením horních partií a úpravou v patě svahu. Proti opadu bloků z horních částí svahu je vhodné v tomto úseku instalovat ochranný plot. Je také nezbytné obnovení funkce podélného příkopu a pročištění propusti v km 19,236. Předpokládané roční množství přírůstku degradovaných a zvětralých vrstev je cca 25%. Objem rizikových řícených hmot se pohybuje v rozsahu 0,00025–2,5 m³ (cca 0,5 kg až do 6250 kg).

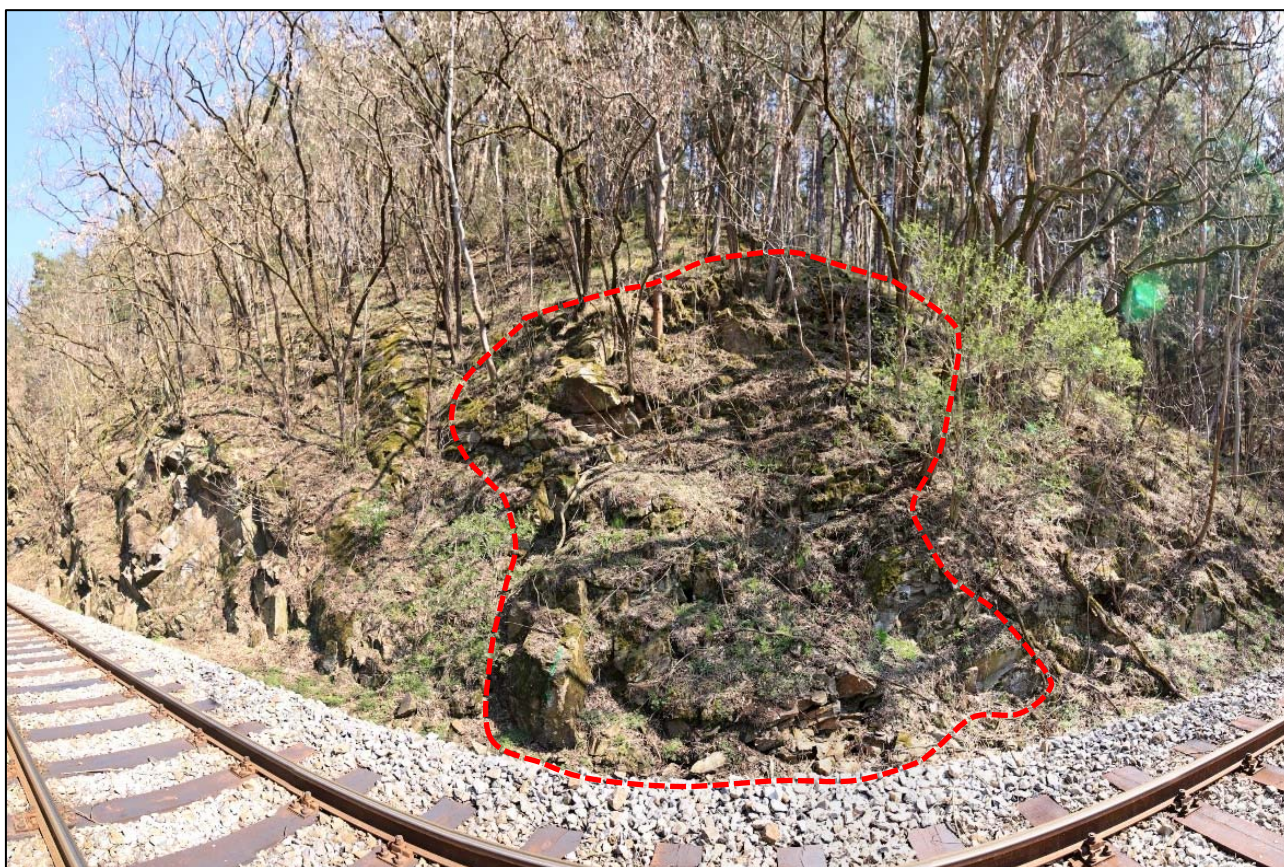
Obr. 111: panoramatický pohled oblast skalního ploužení – pomalého sunutí bloků podél predisponovaných ploch odlučnosti, vyznačená oblast se zřetelnou odtrhovou linií s nasunutím až do podélného příkopu, velmi hustý porost svahu náletovou vegetací

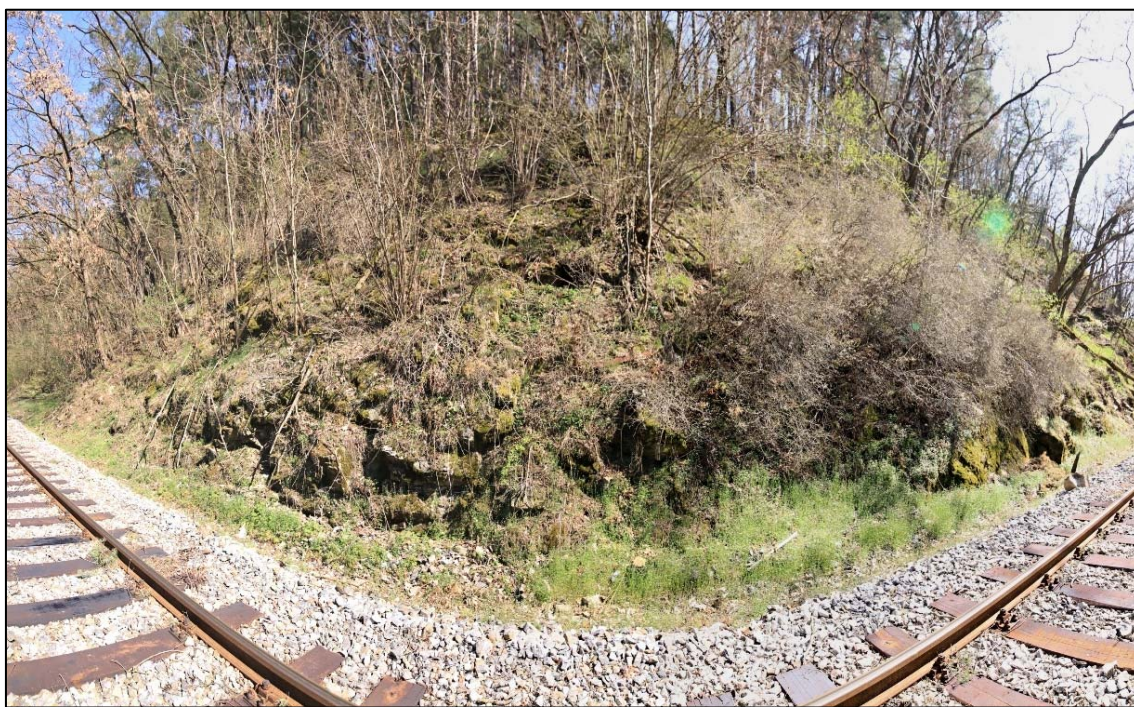
Obr. 115: panoramatický pohled na extrémně narušený masív v km 19,360 – 19,380, oblast se skalním sunutím a velmi hustým vegetačním porostem svahu, část stromů je i riziková pro provoz na trati

U tohoto úseku je nutné odstranění veškeré narušující náletové vegetace a vzrostlých stromů s následným očištěním skalního svahu, v části úseku masivní. V hlavním skalním výchozu bude nutné také provedení odtěžení rizikových a částečně oddělených blokových struktur se stabilizací kotevními prvky zbývajících partií, u kterých není vhodné celkové odtěžení. S ohledem na stav, kdy nejrizikovější partie skalního výchozu jsou mimo hranice SŽDC, je použití sítí nevhodné, nedošlo by k zajištění nejrizikovějších partií. Proto je vhodné u tohoto úseku s blokovým rozpadem použít liniový ochranný prvek v podobě vysokozátěžové dynamické bariéry, a to v úseku km cca 19,380–19,400. Dimenze a poloha ochranné bariéry musí být provedena na základě pádové simulace.

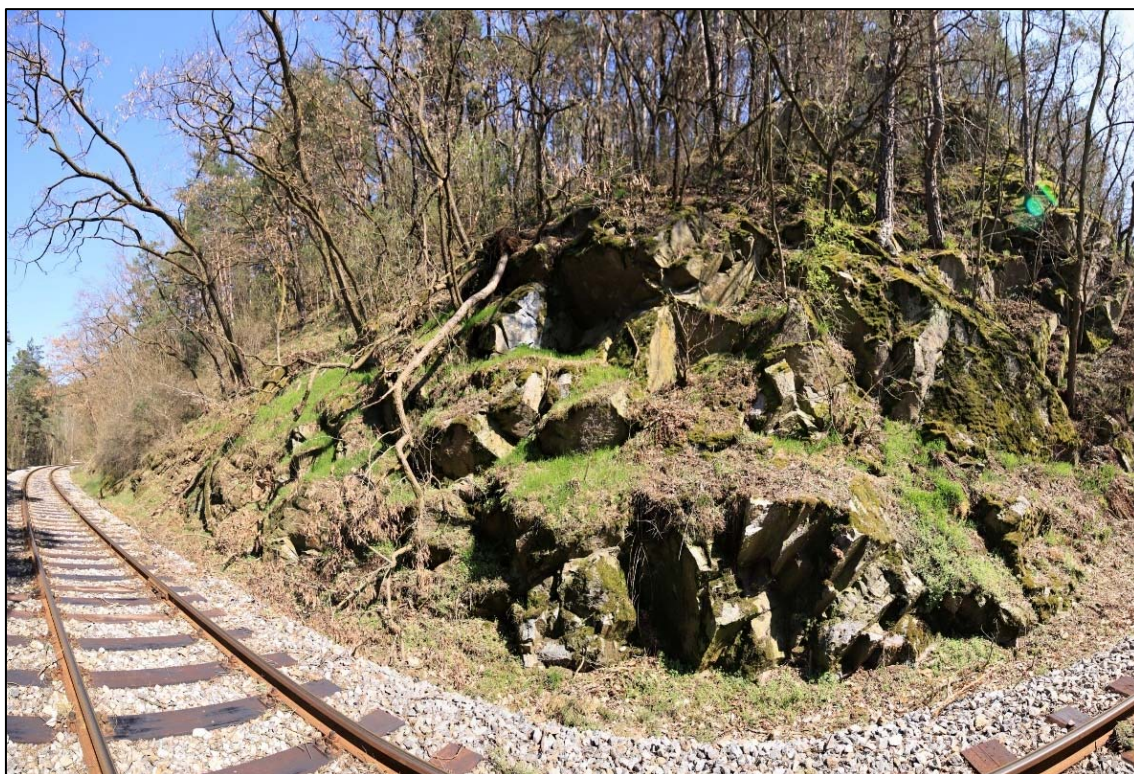
*Obr. 116: panoramatický pohled na výrazný skalní masív v km 19,375 – 19,385
s blokovou odlučností a velmi hustým porostem vegetace a stromů,
viditelný velmi výrazný systém ploch odlučnosti masívu, který přímo vymezuje rozsah a způsob rozpadu masívu*

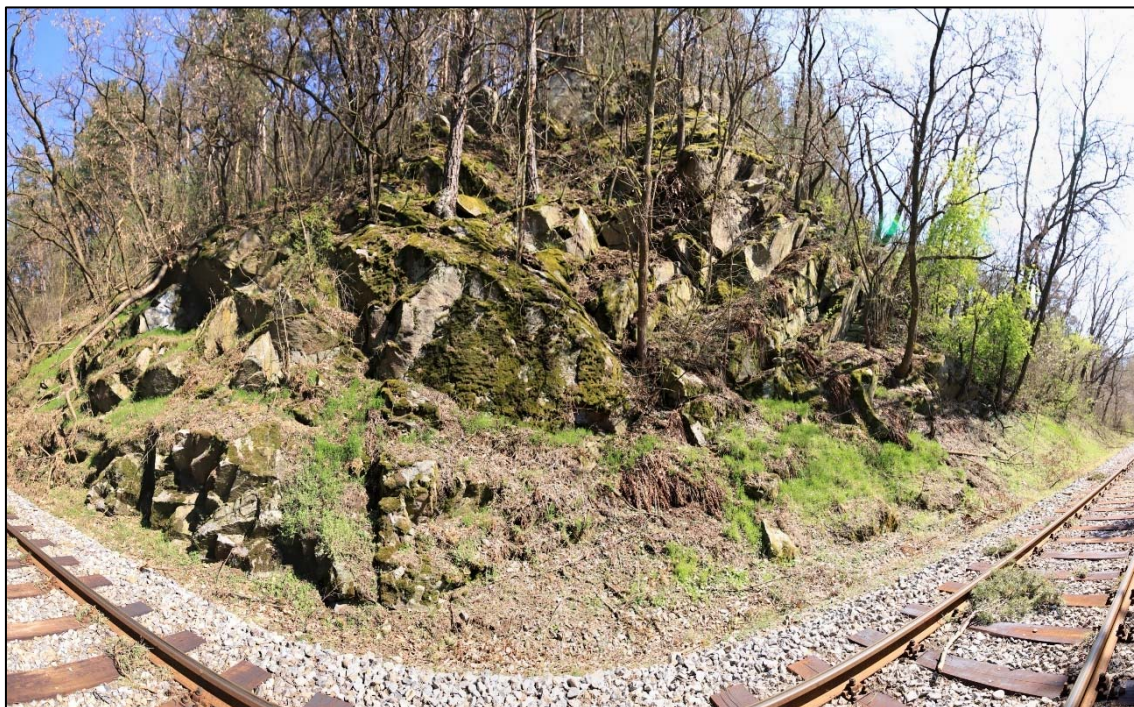
*Obr. 117: panoramatický pohled na hlavní skalní defilé masívu v km 19,380 – 19,400,
vyšší partie svahu jsou již na cizích pozemcích, vzrostlé stromy silně narušují masív, blokový rozpad bloků s řícením do prostoru
trati, míra dokumentovaného rozevření puklin 10 – 55 mm*

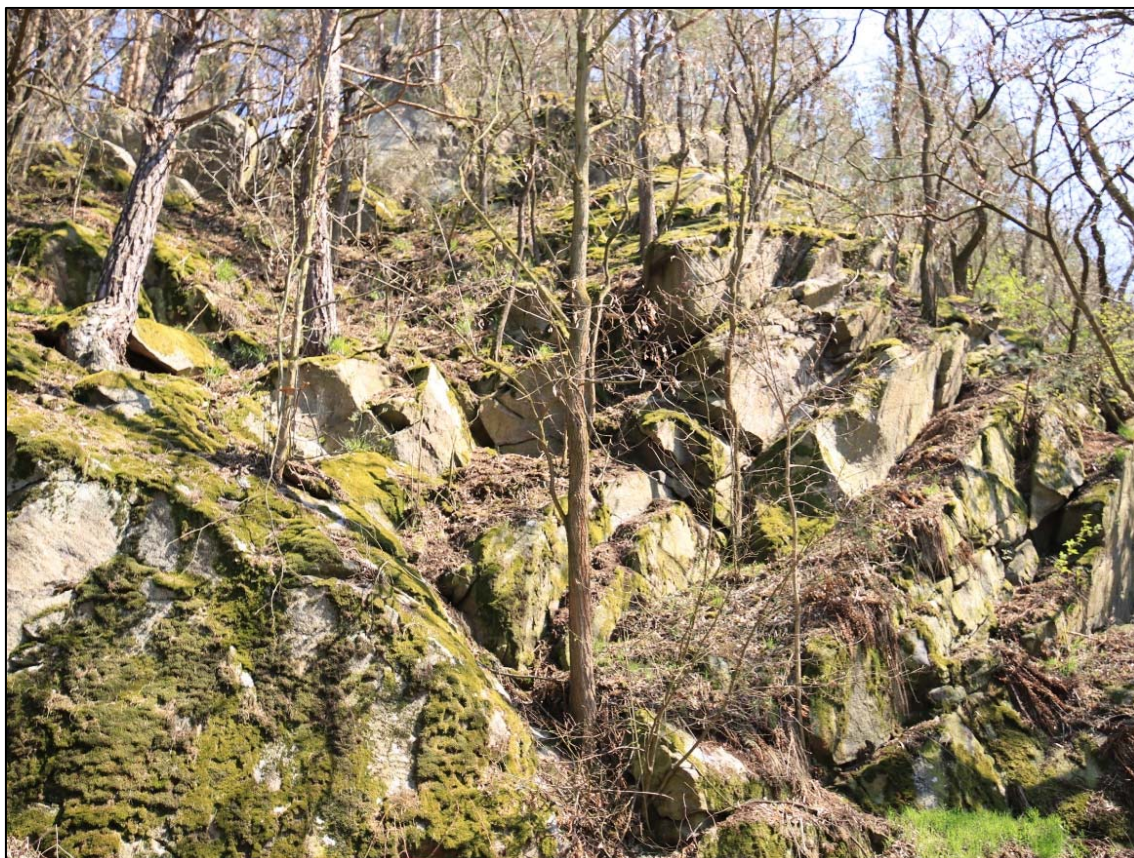
Obr. 118: pohled na kritický profil masivu v km 19,396 s viditelným rozpadem masivu a výrazným systémem ploch odlučnosti

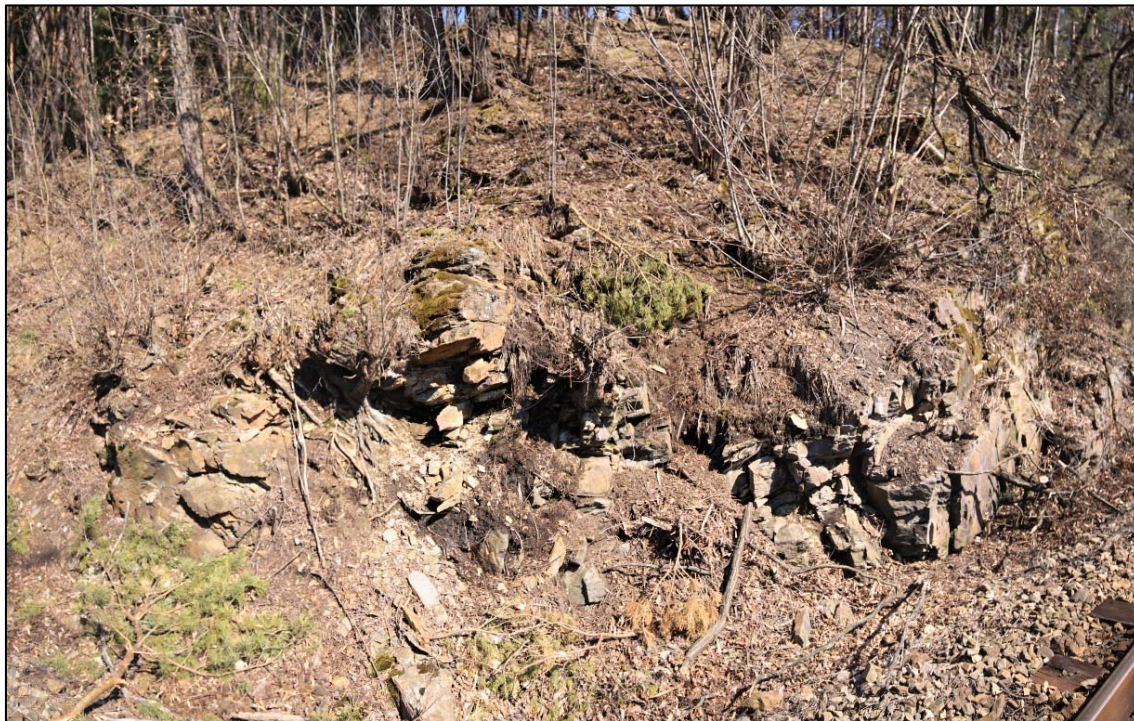
Obr. 122: detail degradace a rozpadu skalního výchozu levostranného svahu v km 24,652 – 24,660,

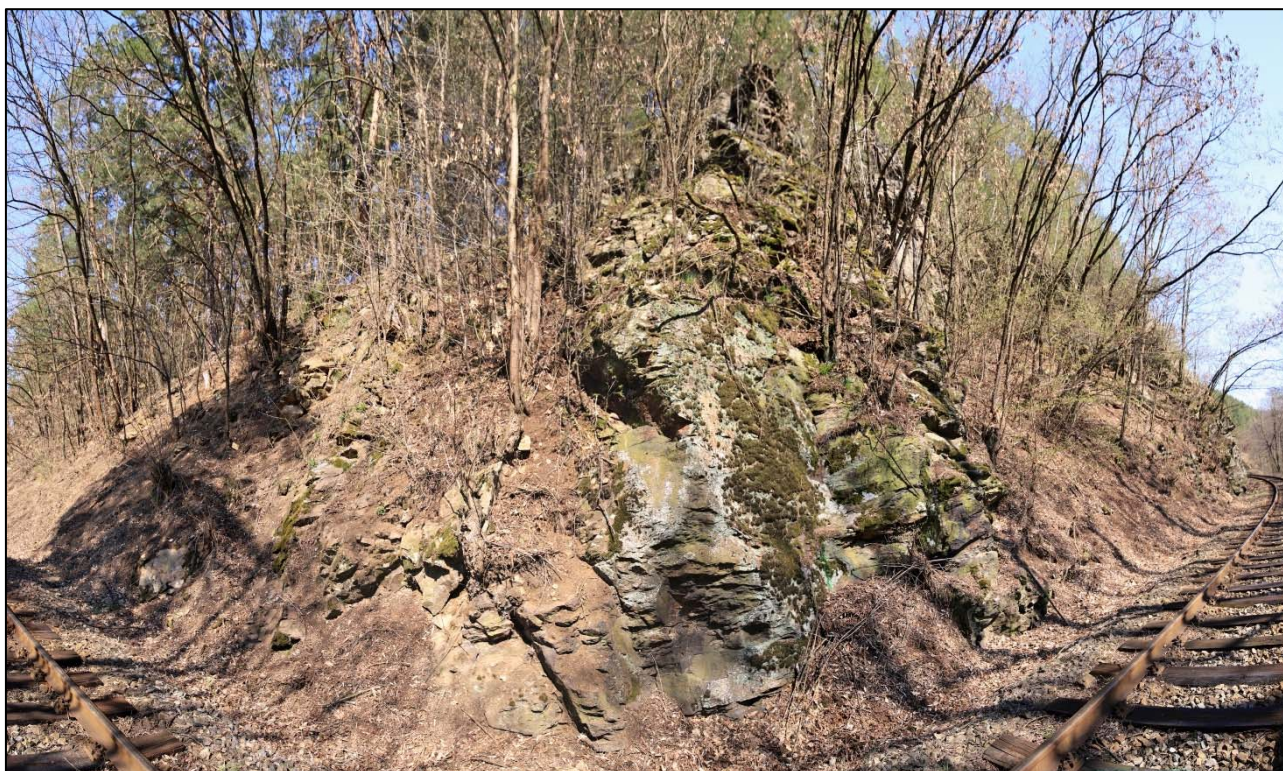
Obr. 128: panoramatický pohled na rizikový skalní masív v km 24,735 – 24,750, svah hustě porostlý a narušený náletovou vegetací a zvětráním ve zlomových strukturách

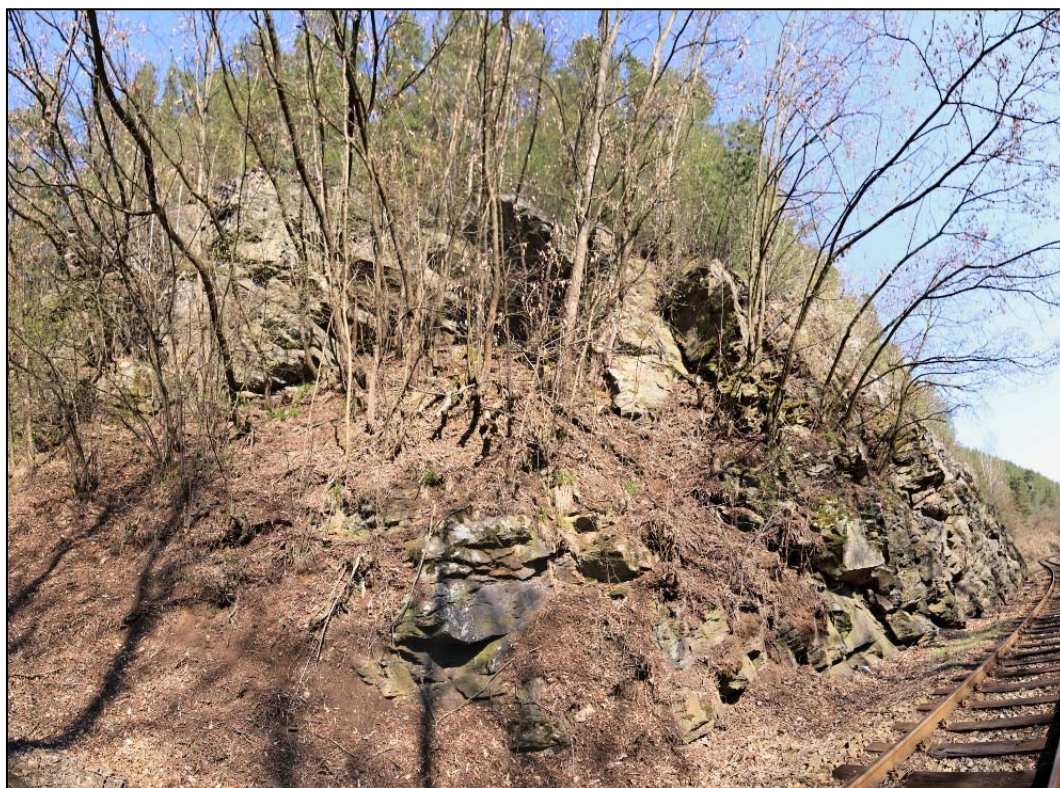
Obr. 130: panoramatický pohled na rizikovou partii masívu s blokovým opadem v km 24,750 – 24,760, kritický opad bloků z horních partií masívu s extrémně hustým porostem náletové vegetace

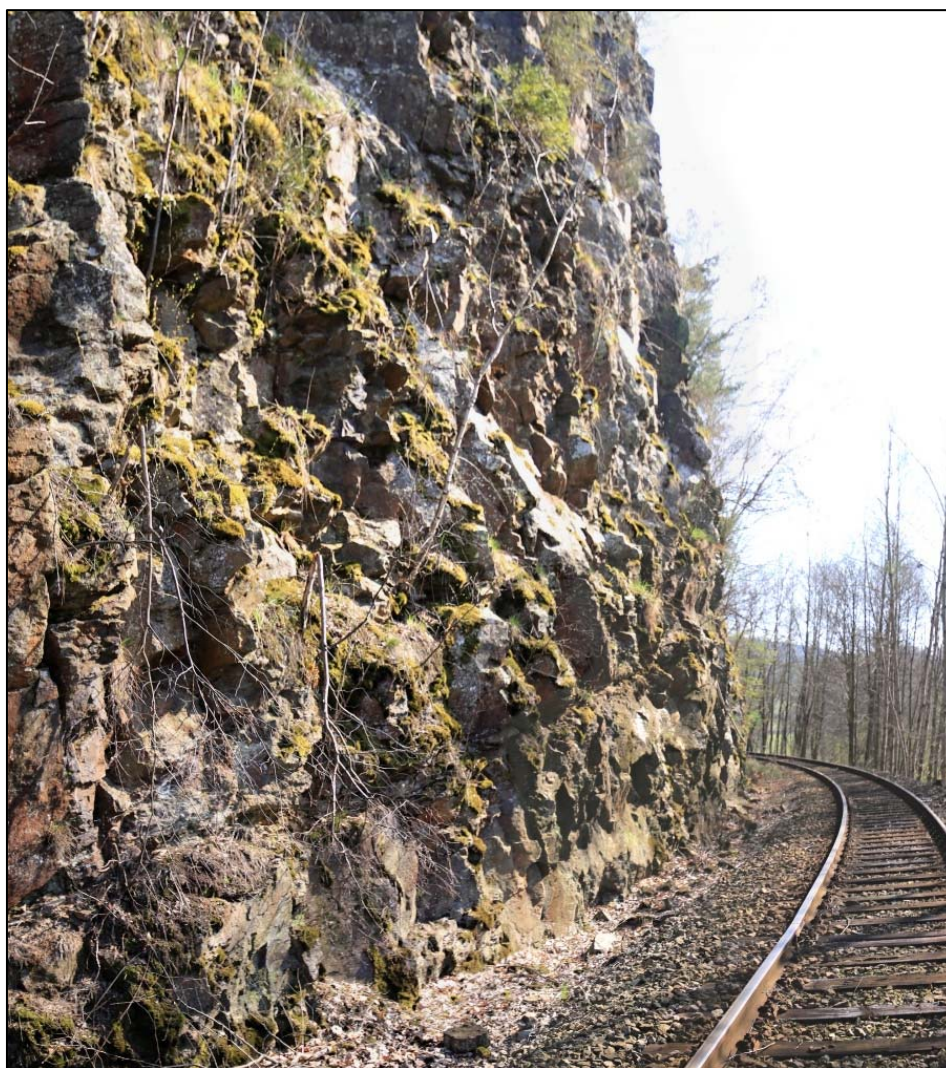
Obr. 164: pohled na strmou skalní stěnu v km 26,190 – 26,200, četné lokální převisy s opadem do prostoru příkopu

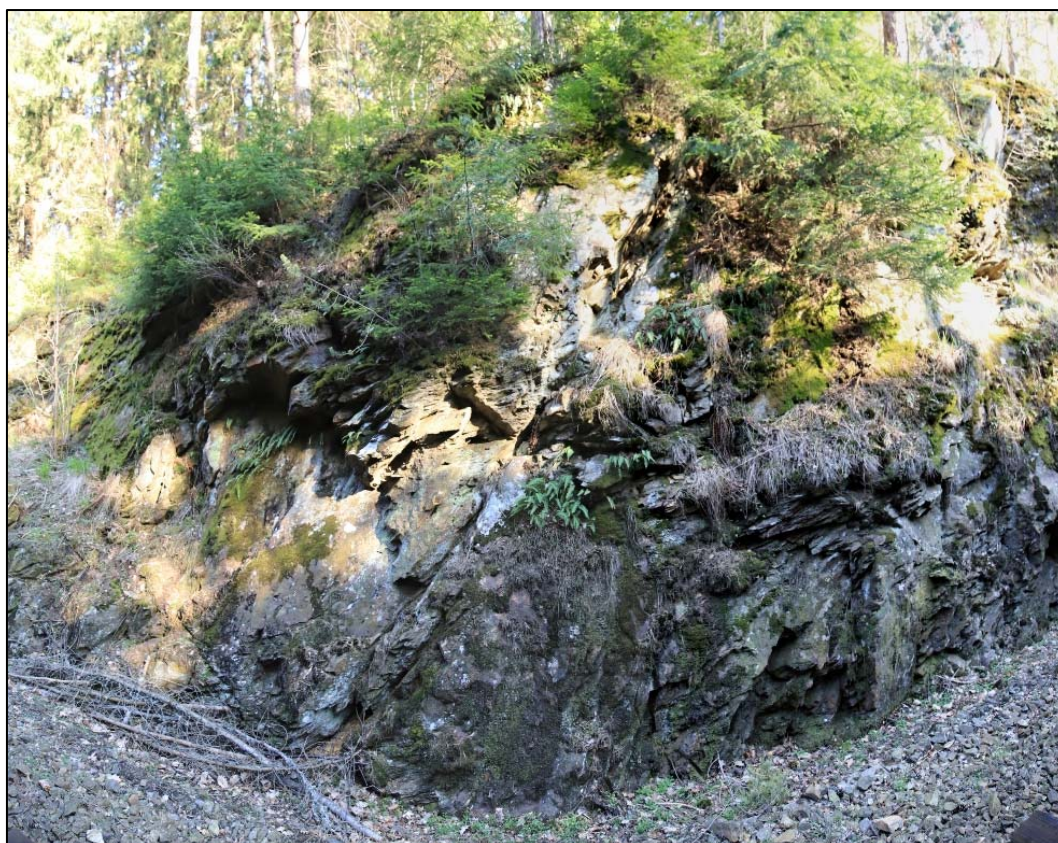
Obr. 178: detail stavu degradace levostranné části masívu v km 28,870, viditelné tektonické poruchy a rozpad podél ploch foliace

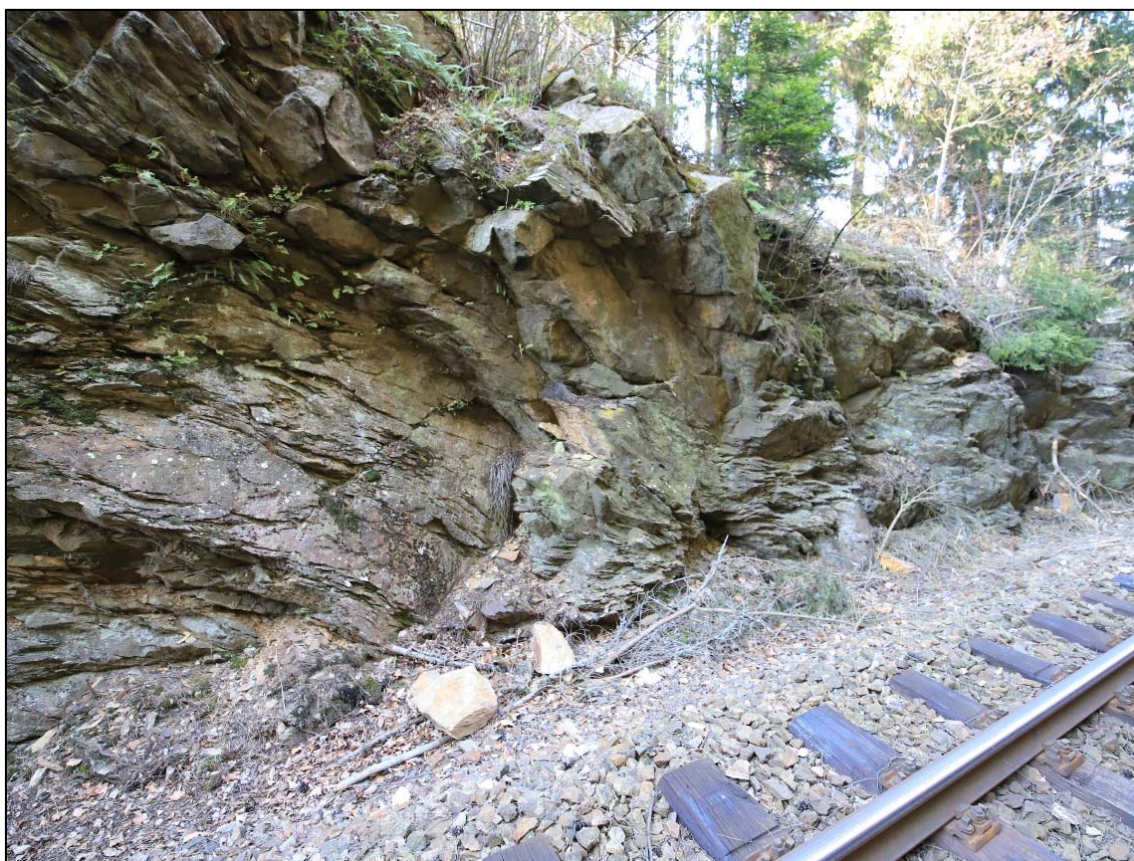
Obr. 179: příklad formování pravostranné části zářezu a jeho narušení zvětráním a opadu, km 28,860 – 28,870

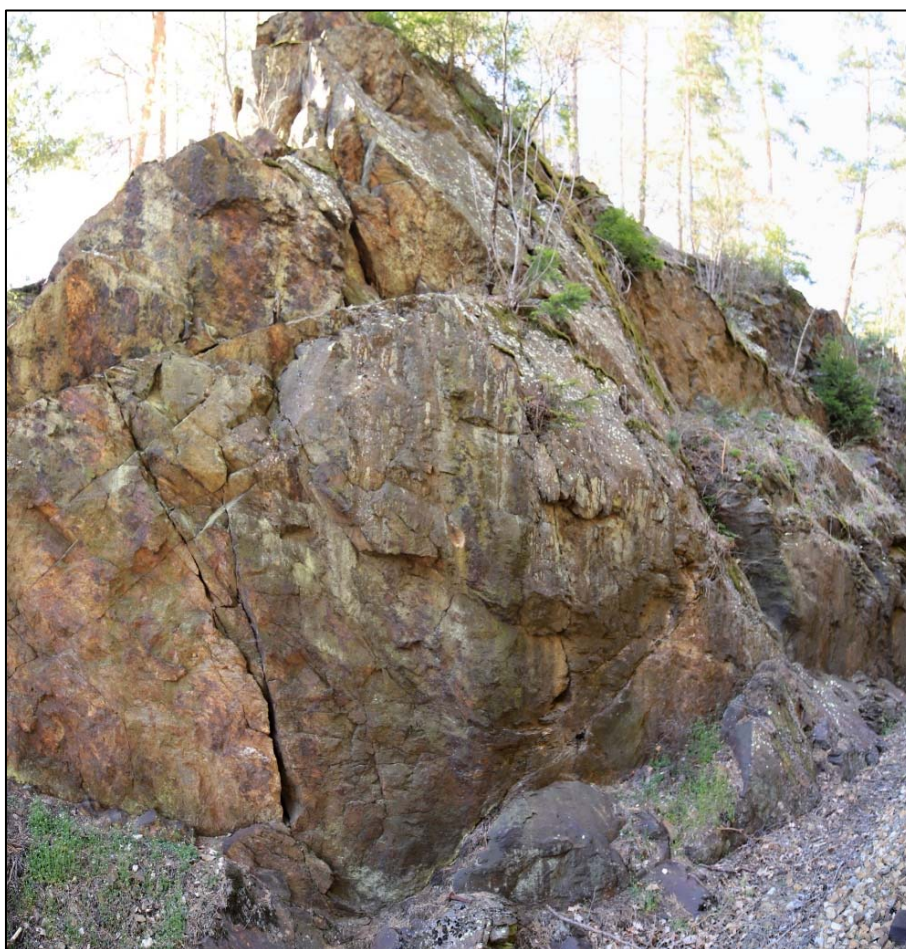
Obr. 192: závěrečná pasáž pravostranného masívu svahu v km 28,915 – 28,920, viditelné pukliny jsou způsobeny pákovým efektem vzrostlé borovice a dalším rozvojem postupné degradace masívu a navazující morfologii svahu k řece za hranou zářezu

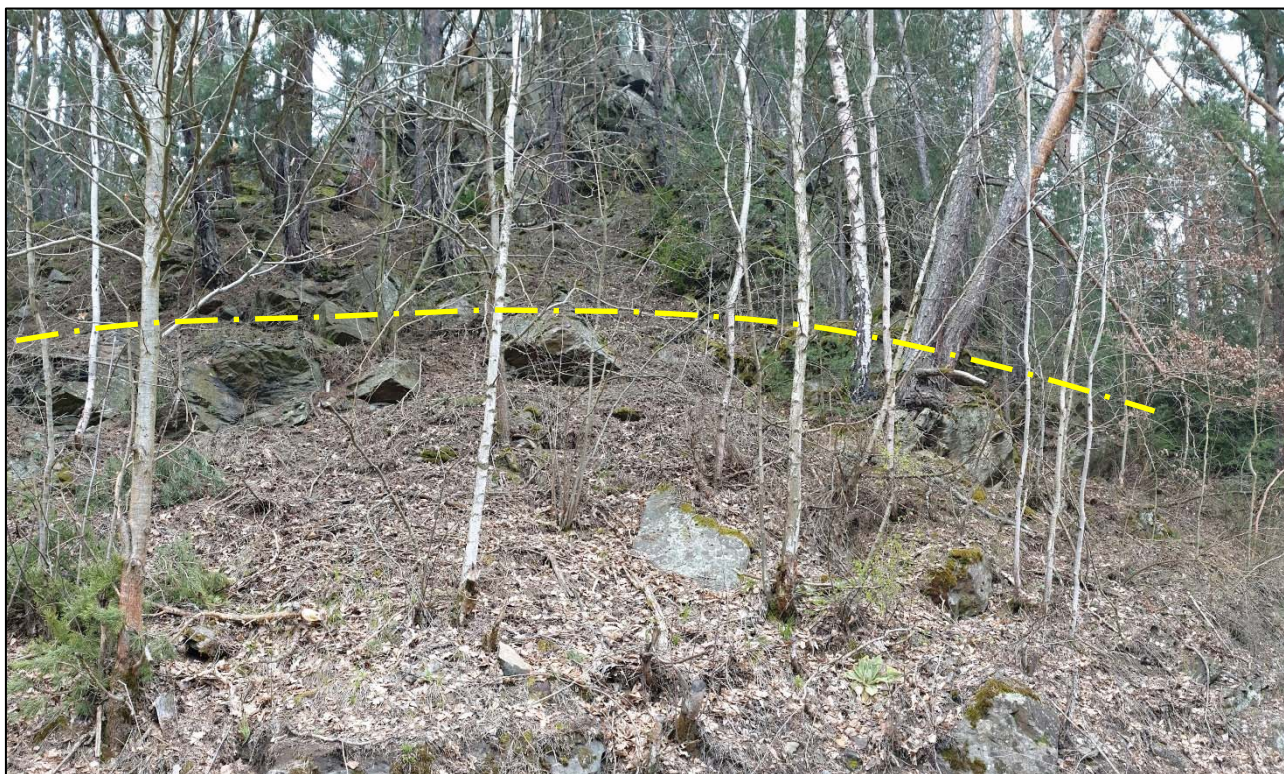
Obr. 201: pohled na skalní výchoz nad trati v km 30,440 – 30,480 vlevo, žlutě vyznačená linie je přibližným zákresem majetkové hranice, z vyšších partií dochází k opadu bloků do prostoru trati

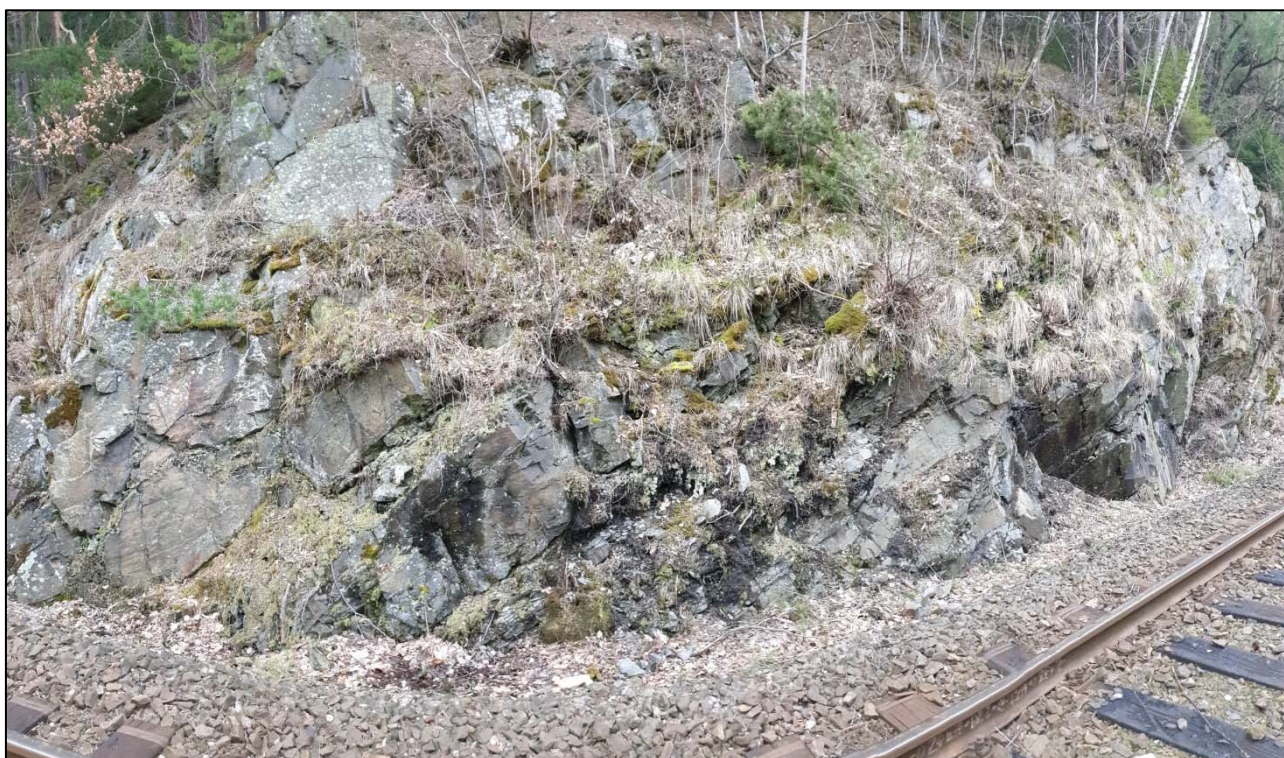
Obr. 210: panoramatický pohled na skalní defilé a jeho míru degradace a rozpadu v km 30,925 – 30,940

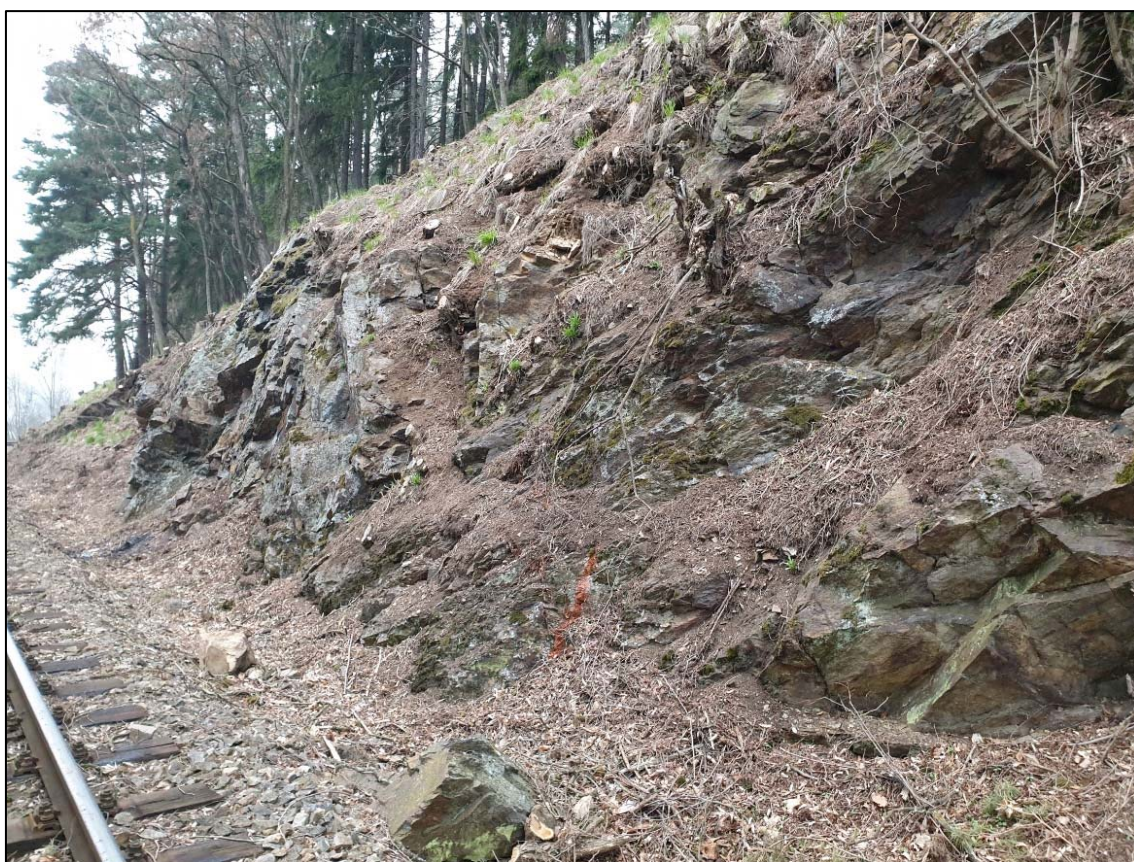
Obr. 239: detail kritického profilu svahu v km 31,876 s projevem opadu a řícení bloků ze skalního svahu

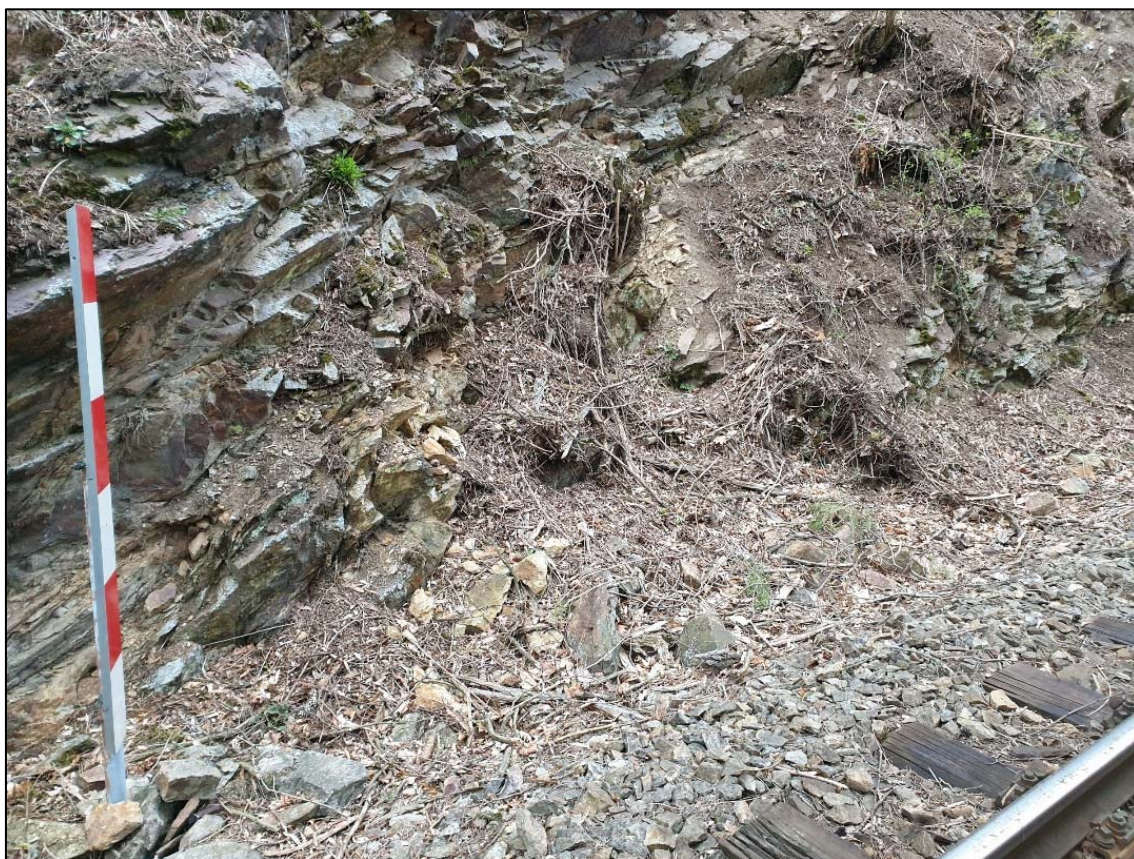
Obr. 240: detail stavu hluboké degradace skalního svahu v km 31,910
