ZÁVĚREČNÁ ZPRÁVA GEOTECHNICKÉHO PRŮZKUMU

**Zvýšení stability skalních masivů na trati Strakonice – Volary,
1. stavba**

B.2 Geotechnický průzkum skalních svahů

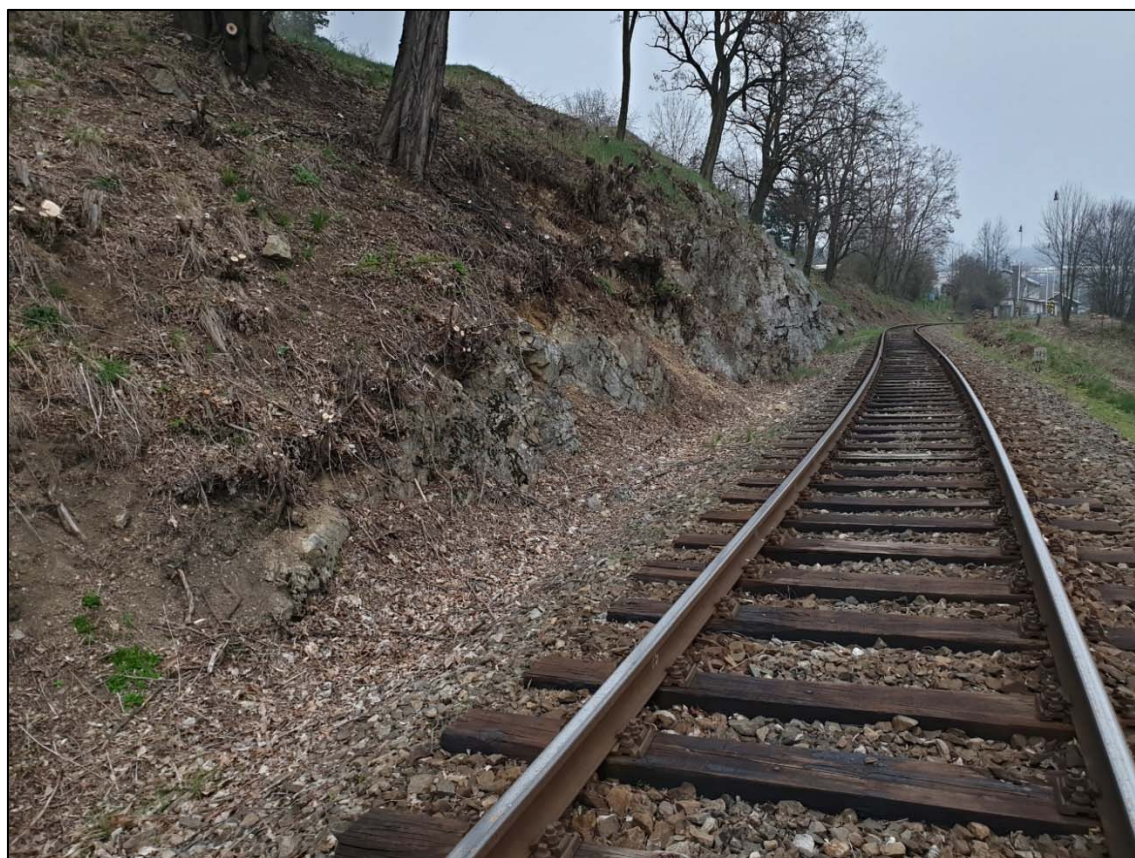
Obr. 254: pohled na míru zvětrání skalního svahu s extrém narušením kořenovým systémem vzrostlých stromů a rozpadem horniny na jemnozrnnou frakci

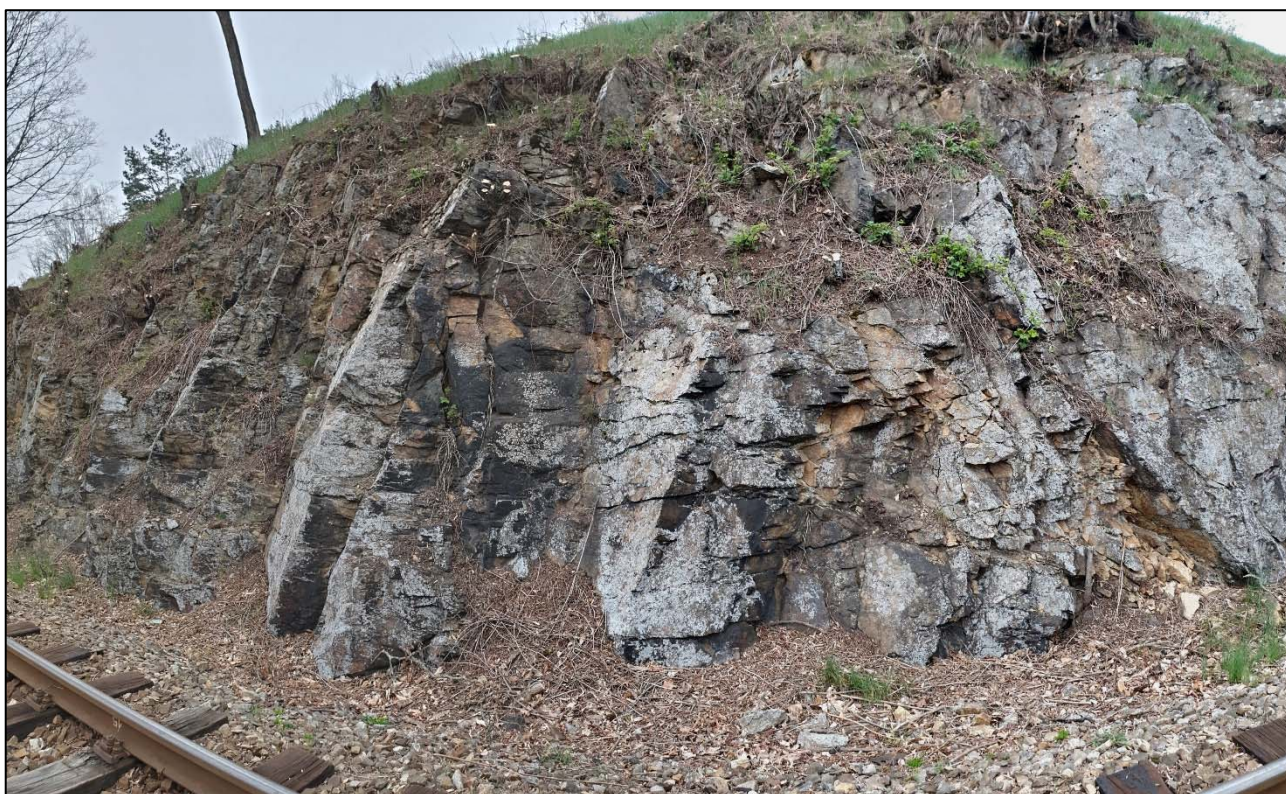
Obr. 259: panoramatický pohled na degradaci a míru rozevření puklin masívu v km 32,200 – 32,210, rozevření puklin 10 – 60 mm
