HIP: Roman Dušek tel.: 296 154 349 Stupeň: Projekt	Podpis:  	Název a účel díla: Odstranění propadu rychlosti na trati Karlovy Vary dolní nádraží - Mariánské Lázně
---	---	---

**ODSTRANĚNÍ PROPADŮ RYCHLOSTI
NA TRATI KARLOVY VARY DOLNÍ NÁDRAŽÍ -
MARIÁNSKÉ LÁZNĚ**

**GEOTECHNICKÉ POSOUZENÍ
SKALNÍCH SVAHŮ**

leden 2015

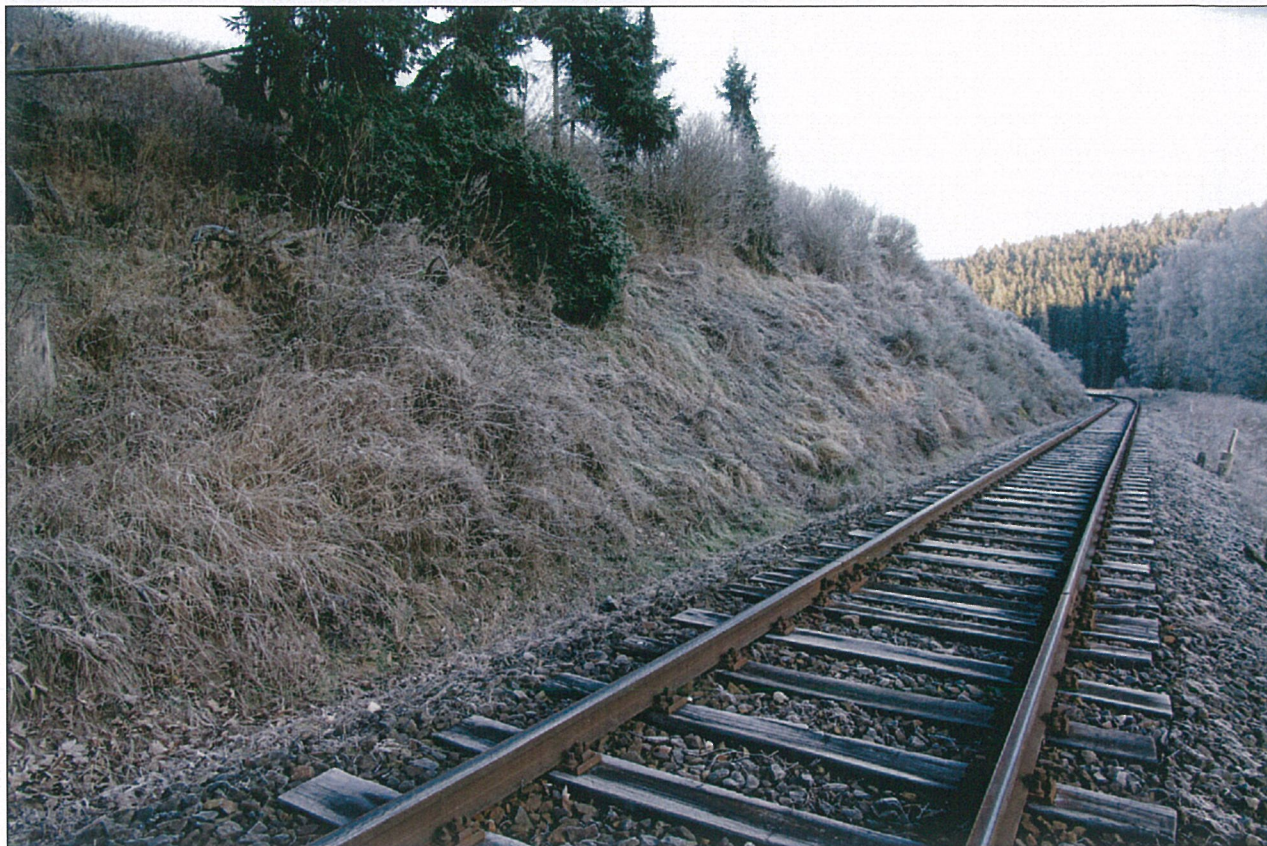
Foto – 1 Pohled směr Karlovy Vary z km 25,810.

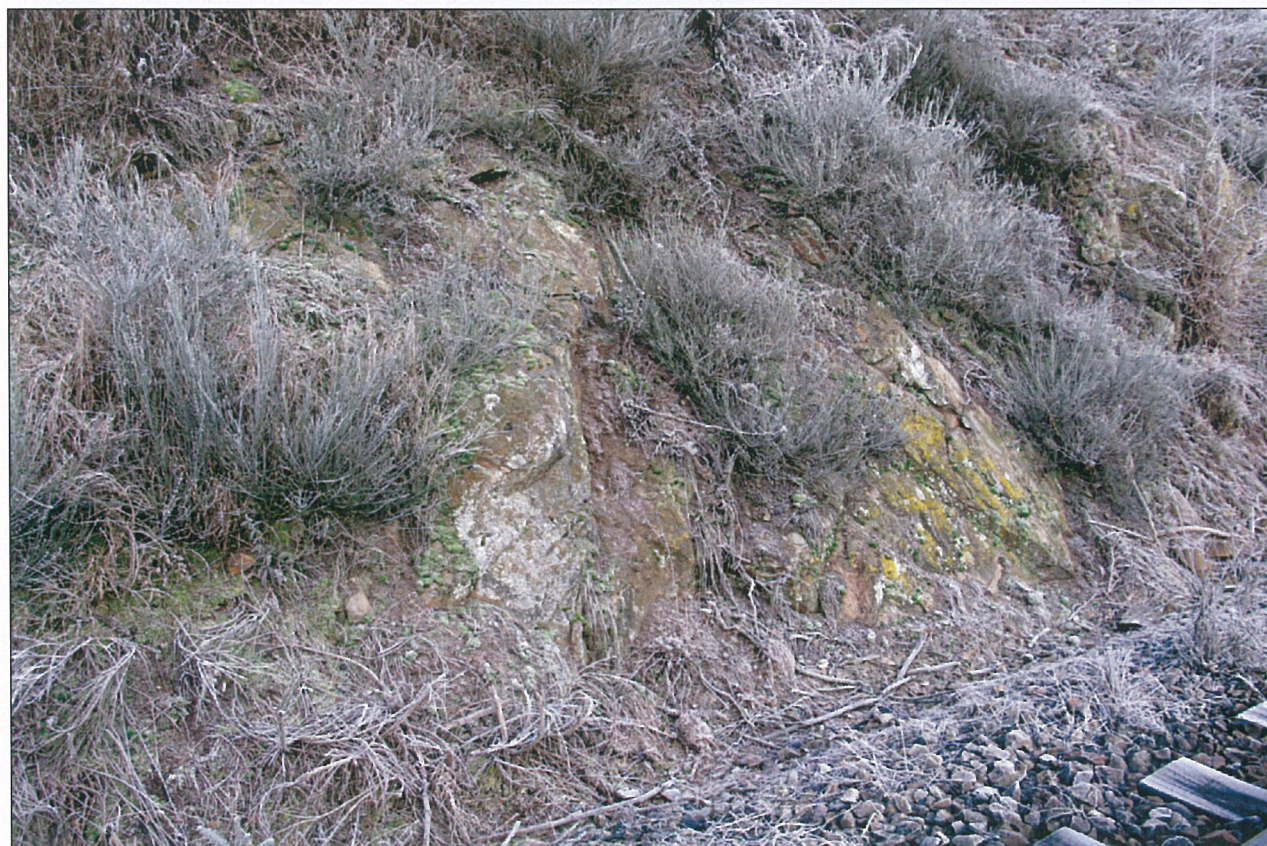
Foto – 2 Pohled na odkryv v odřezu v km 25,850.

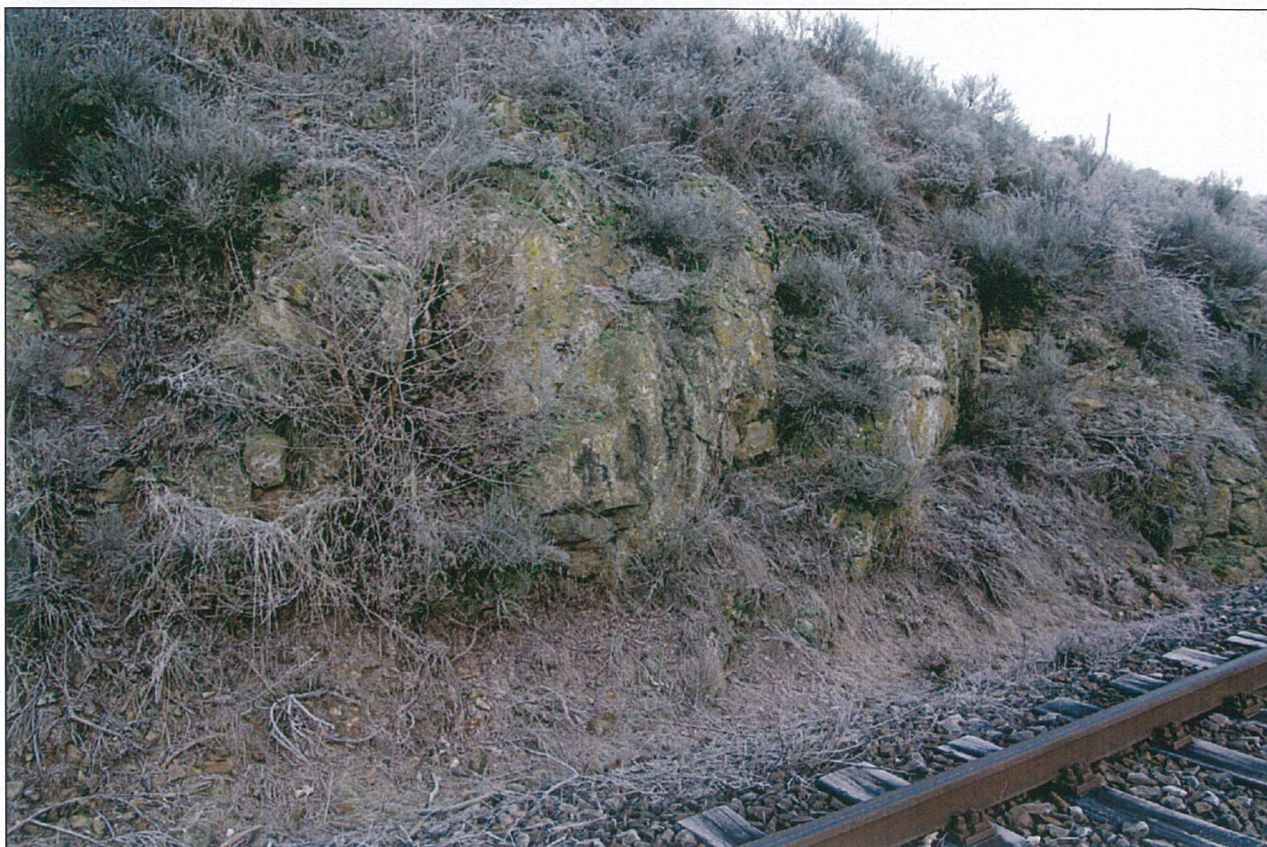
Foto – 3 Pohled na rozvolněné bloky v odřezu v km 25,860.

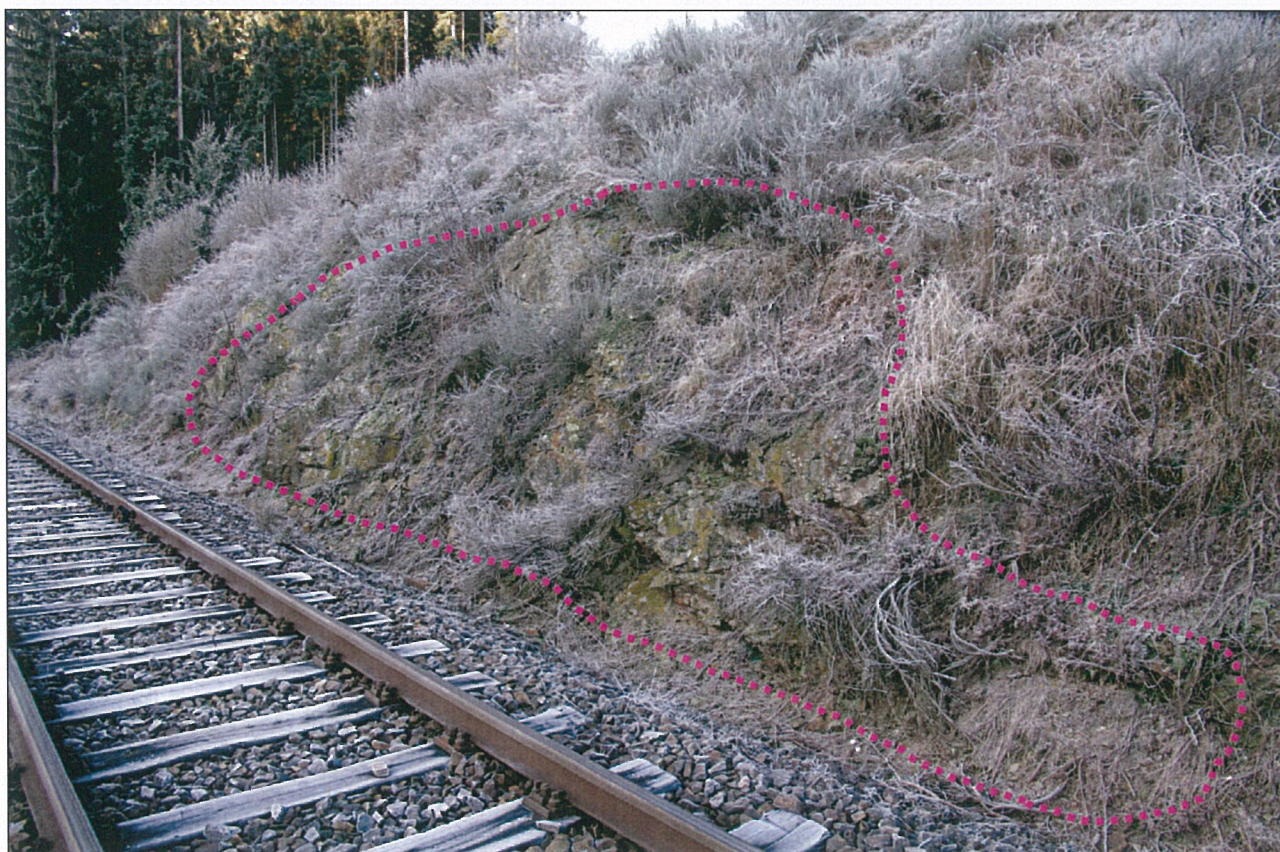
Foto – 4 Pohled na svah z km 25,880 směrem na Mariánské Lázně. Karmínová čára zřetelně vymezuje obnažené bloky.

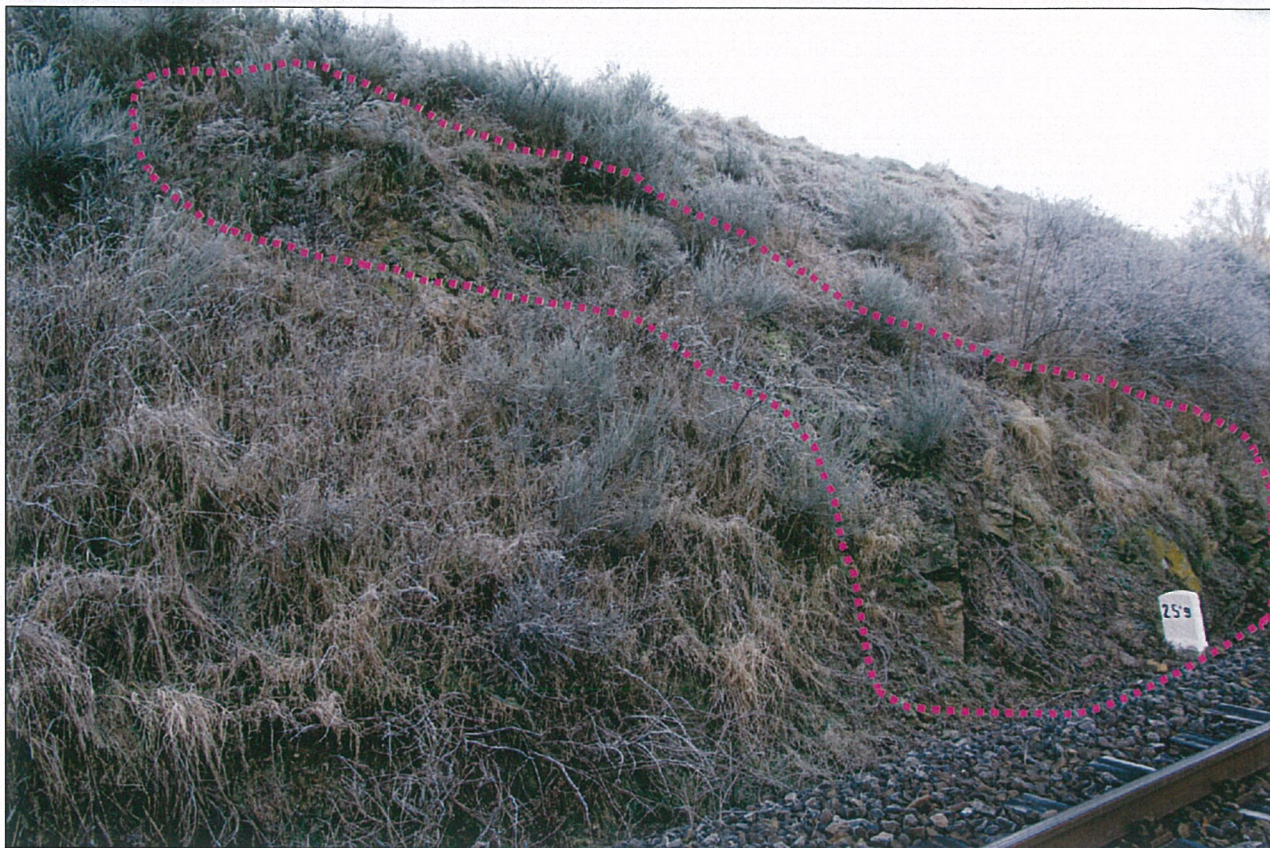
Foto – 5 Pohled na rozvolněné bloky v km 25,900 jak vymezuje karmínová čára.

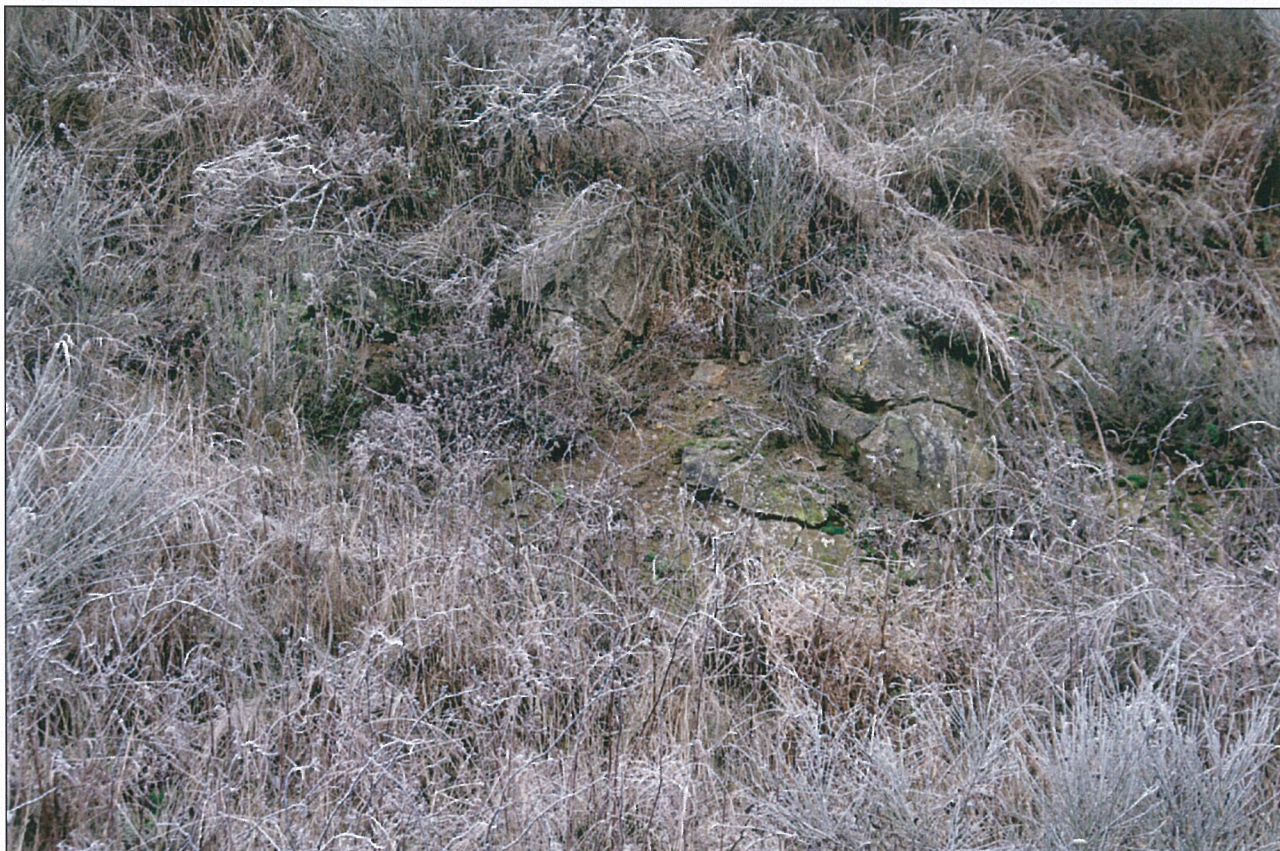
Foto – 6 Detail rozvolněných fragmentů v km 25,900 s otevřenými puklinami v líci.

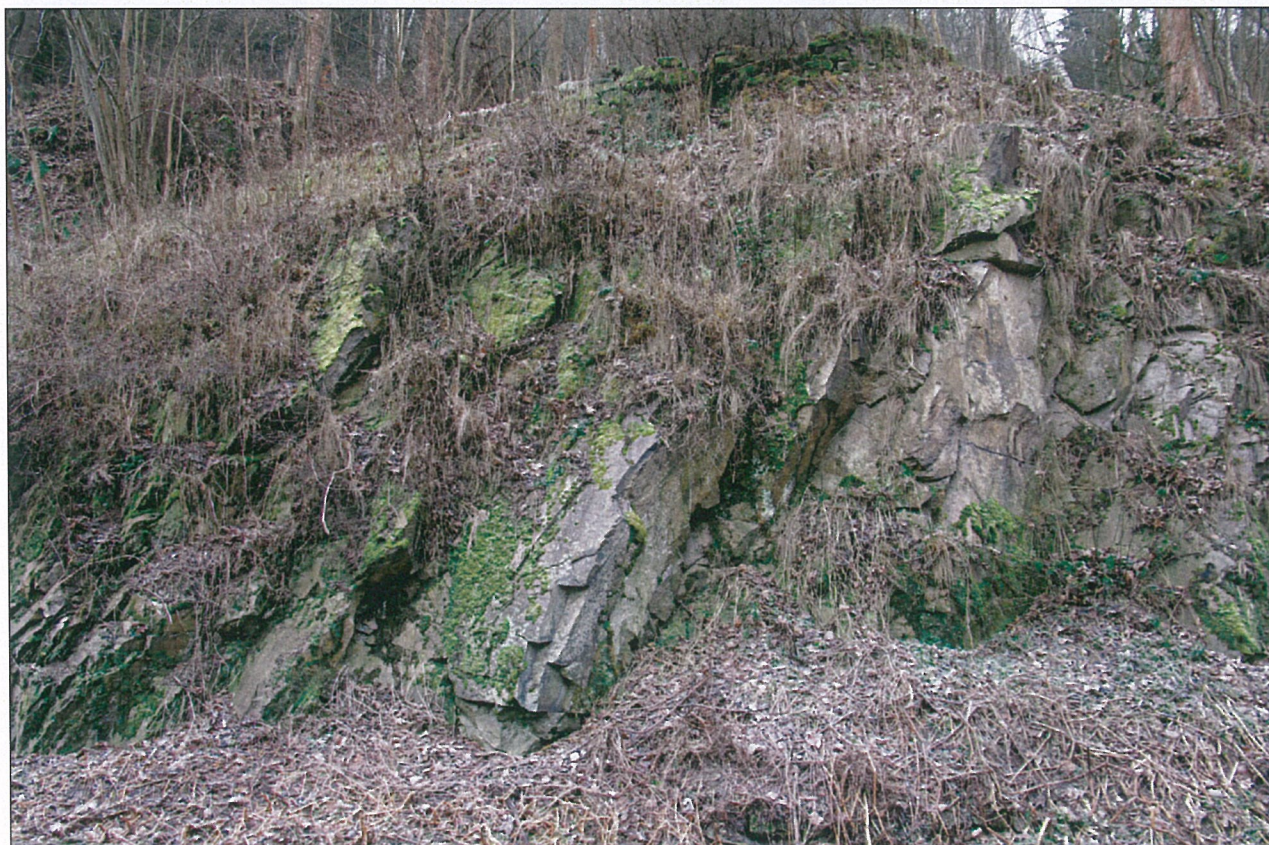
Foto – 2 Pohled na blokové uspořádání granitu s rozvolněnými fragmenty.

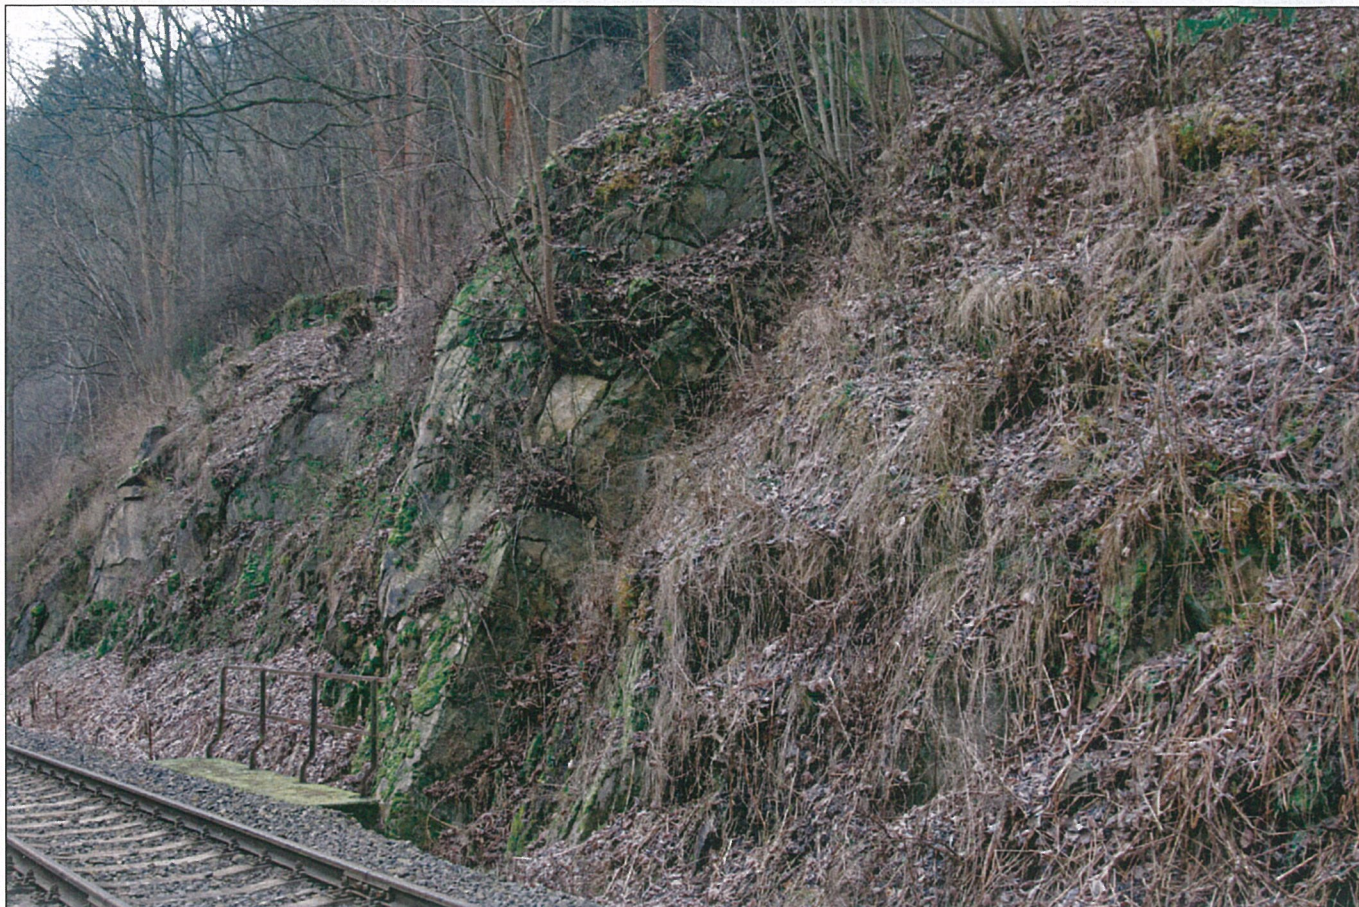
Foto – 5 Pohled k Mariánským Lázním v km 37,481 na značně rozvolněnou horninu v
líci svahu odřezu.

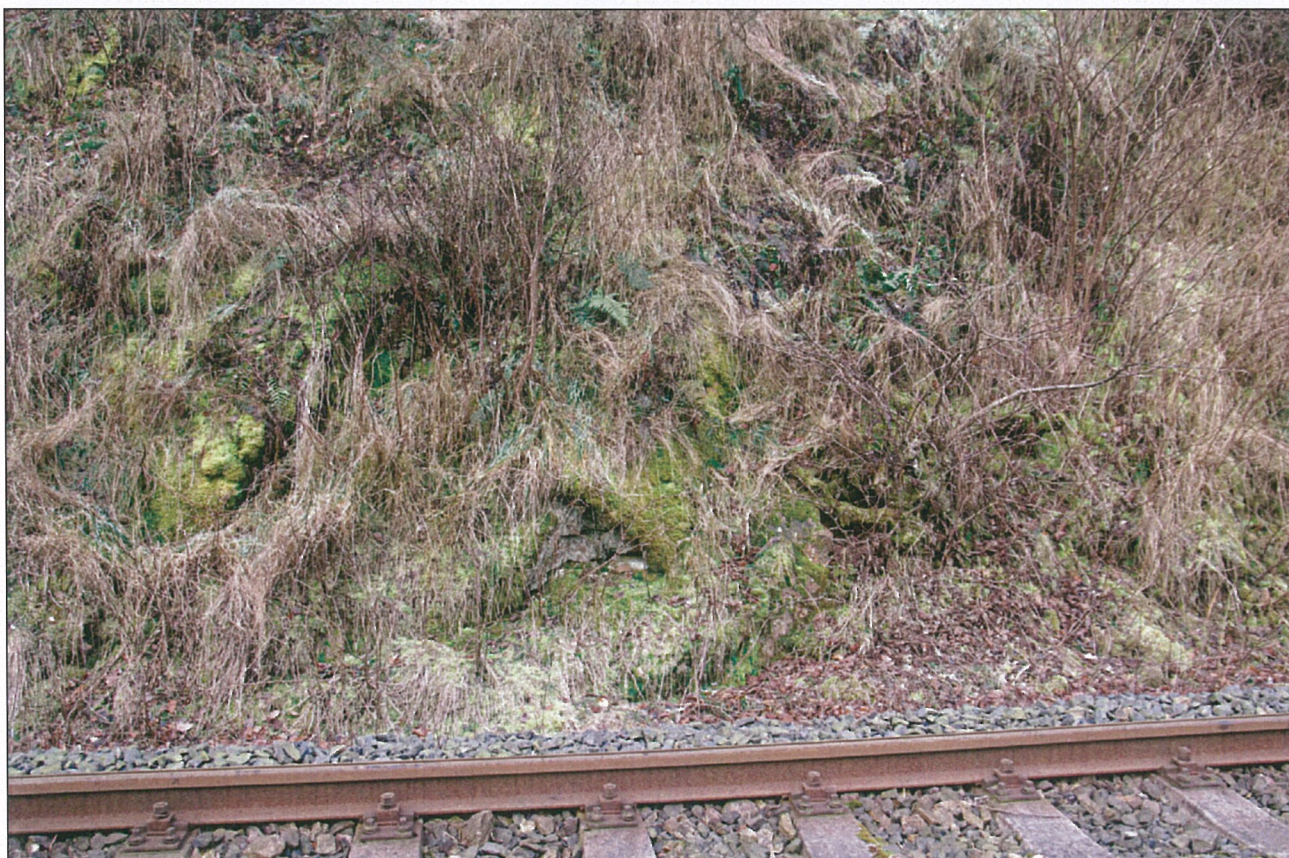
Foto – 2 Pohled na rozvolněné bloky v travním porostu svahu v km 39,310.

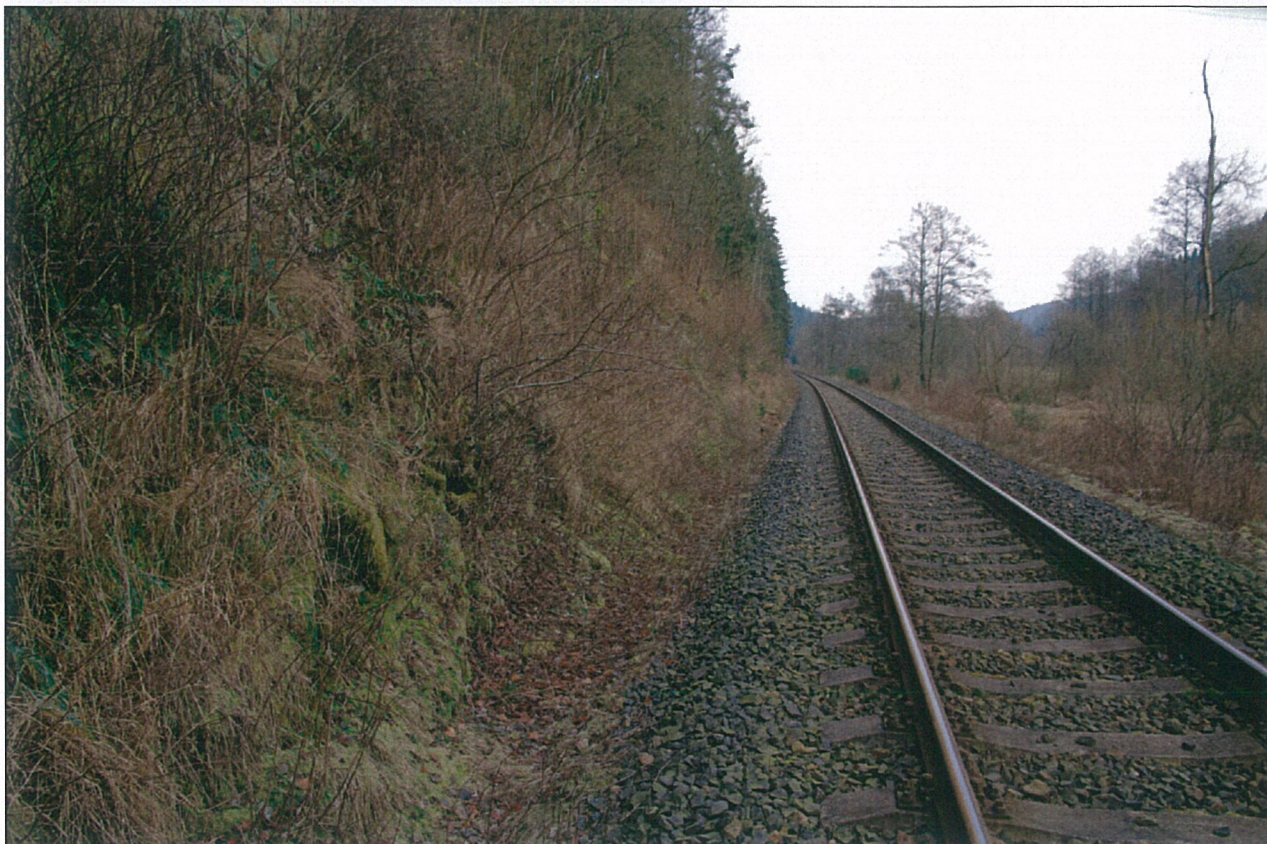
Foto – 3 Pohled z km 39,310 na příkop podélné koleje směrem na Karlovy Vary.
Svah je značně příkrý.

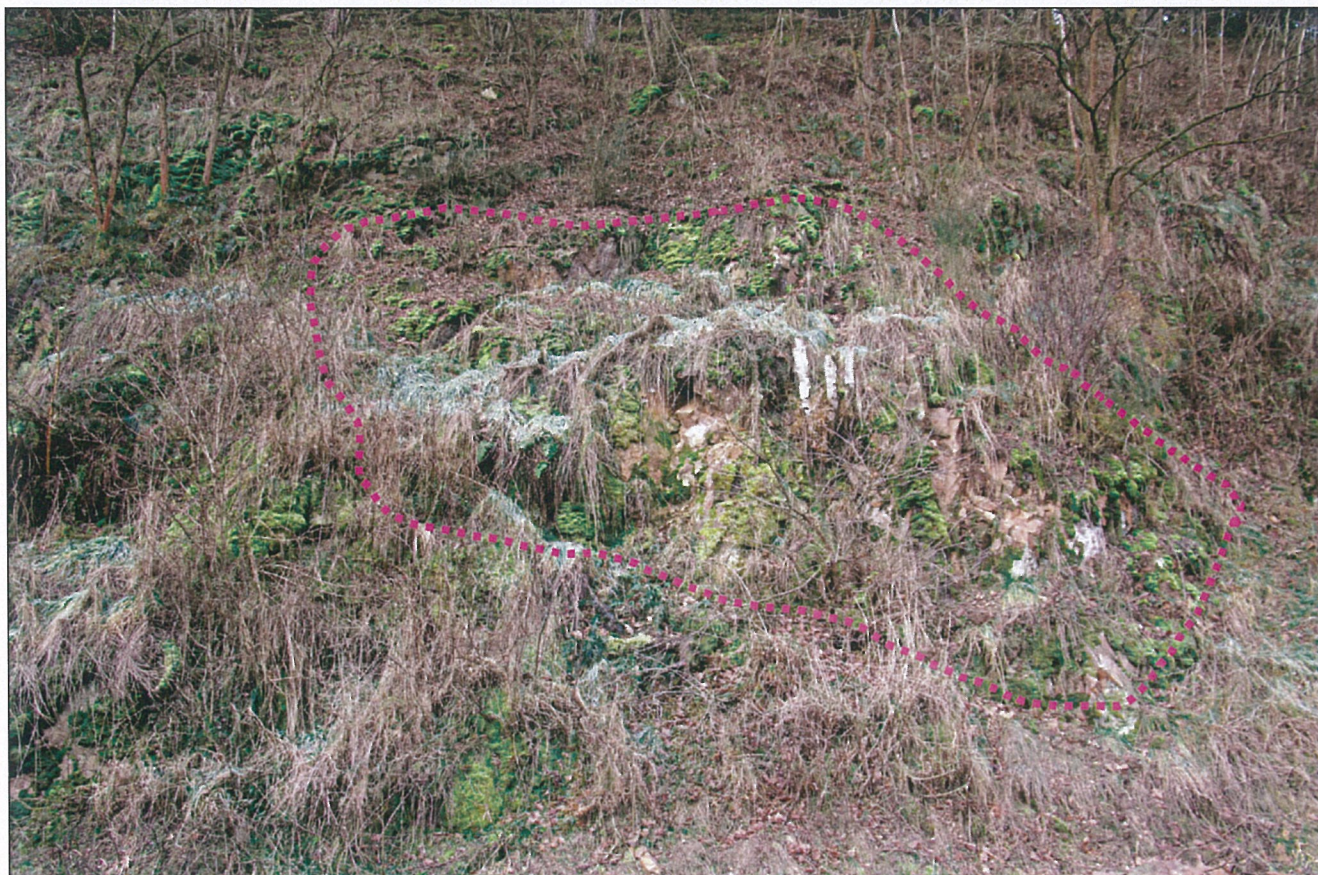
Foto – 6 Pohled na vypadávající fragmenty z líce v km 39,360.

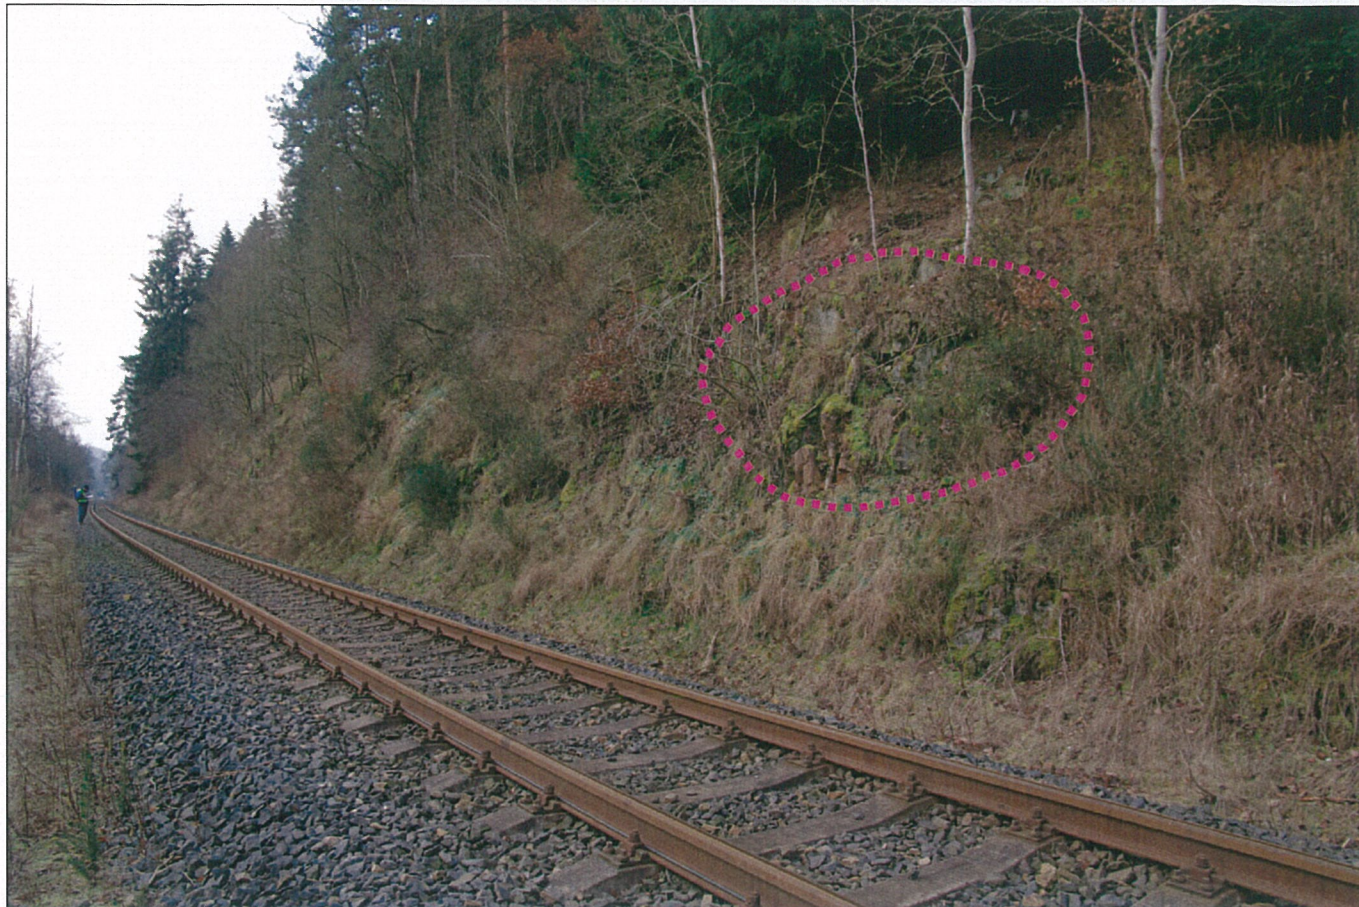
Foto – 8 Pohled k Mariánským Lázním z km 39,400. V popředí je vyznačená oblast se zcela rozvolněnou partií.

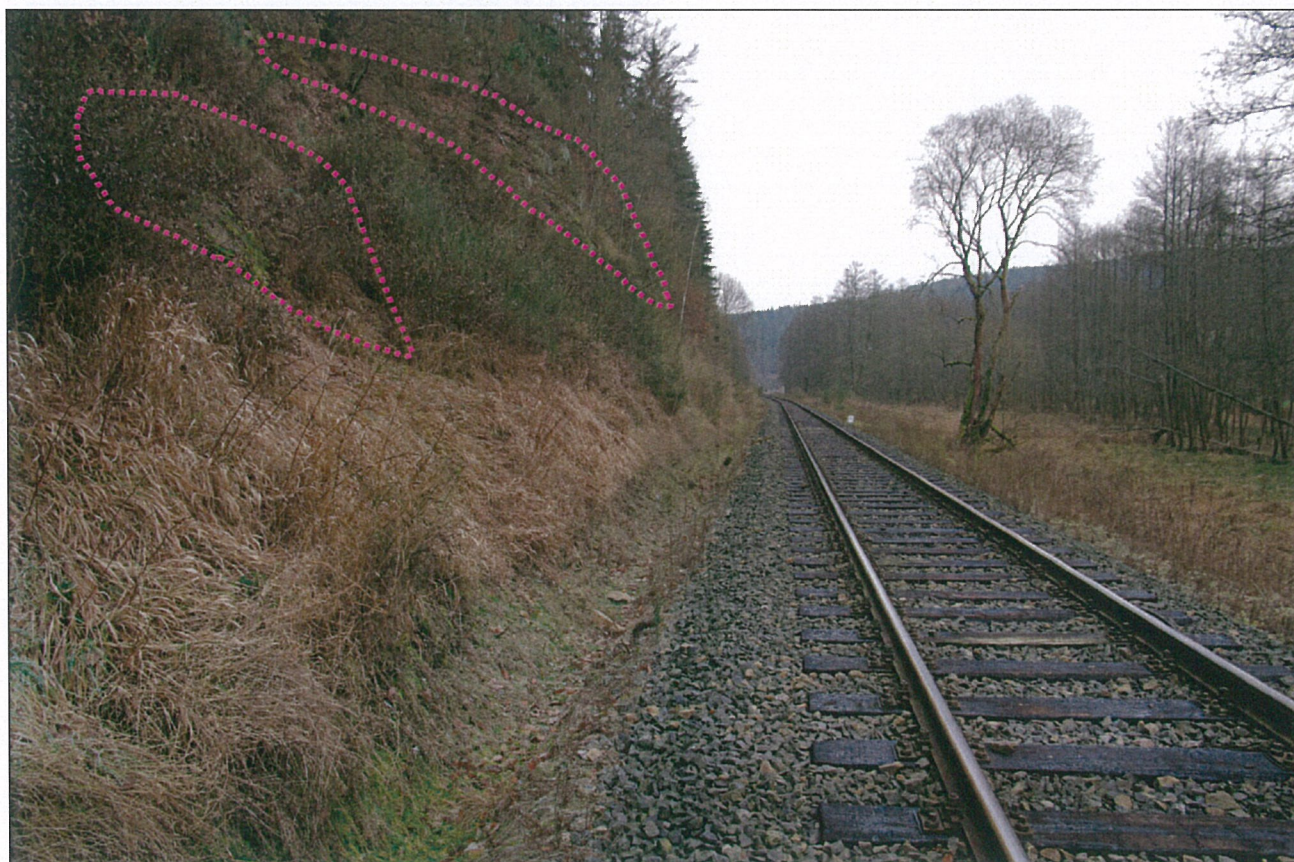
Foto – 2 Pohled z km 40,550 směrem na Karlovy Vary. Karmínově je vyznačená oblast skalního odkryvu.

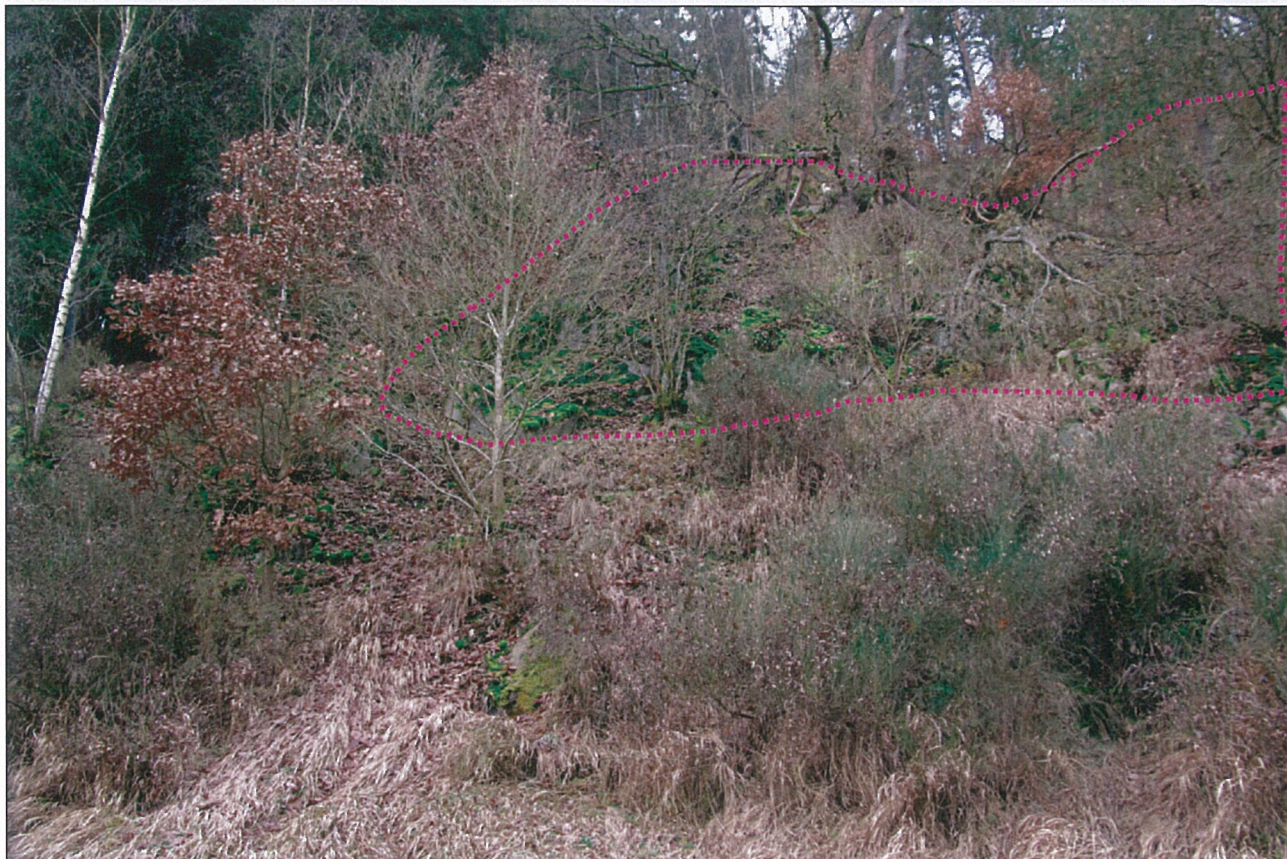
Foto – 3 Pohled do svahu v km 40,560 s vymezením oblastí skalních odkryvů.

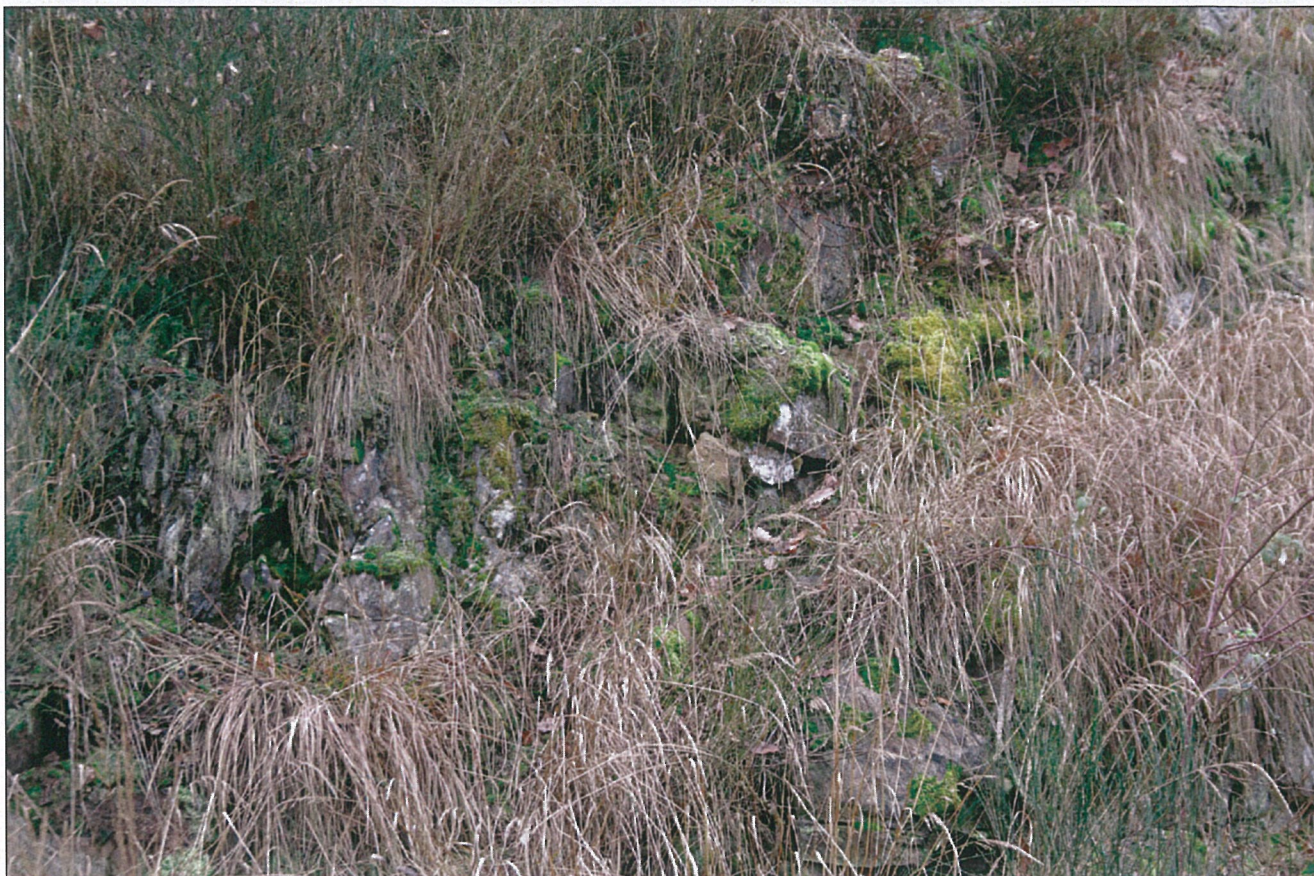
Foto – 5 Detail rozvolněné horniny v líci.

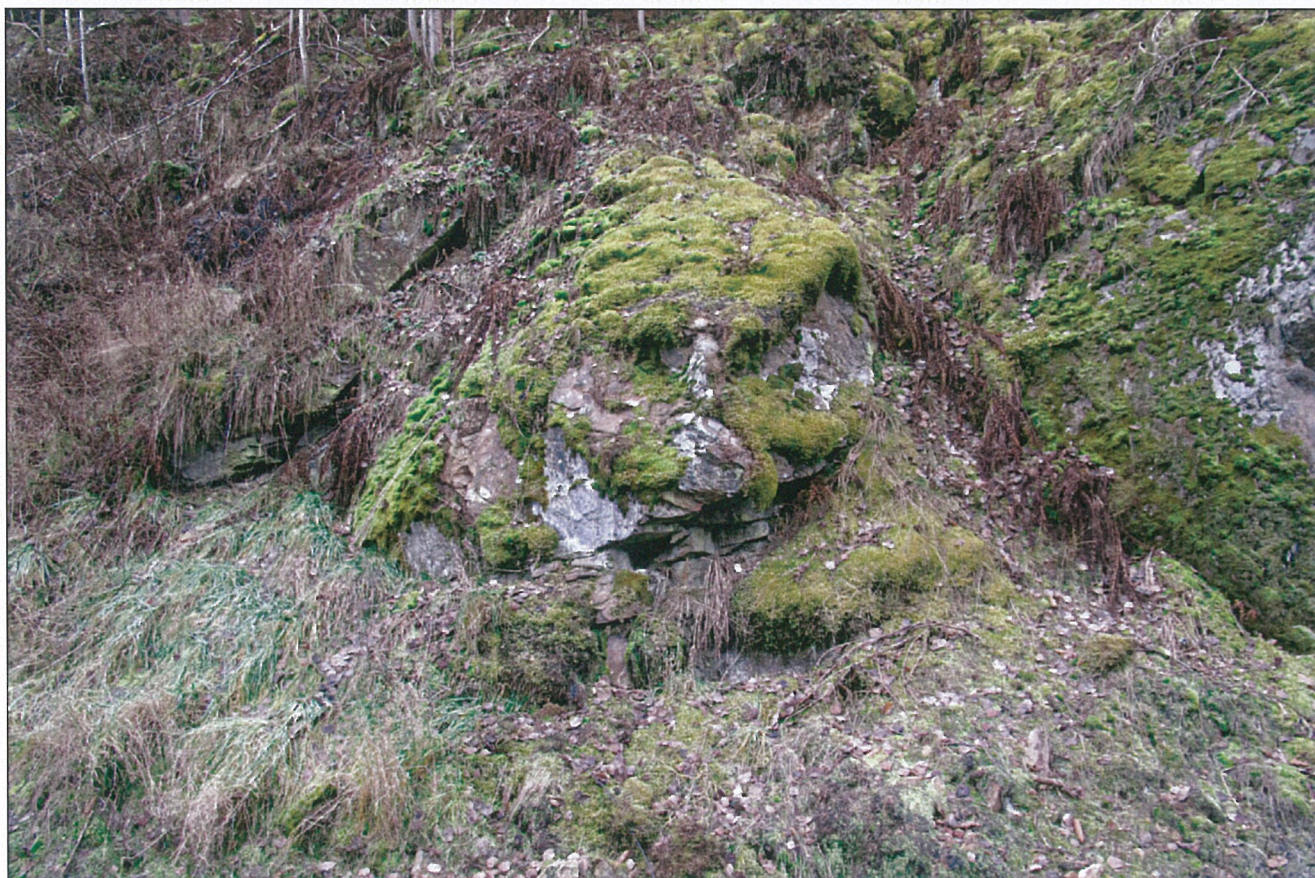
Foto – 2 Pohled na rozvolněný svah v km 42,085.

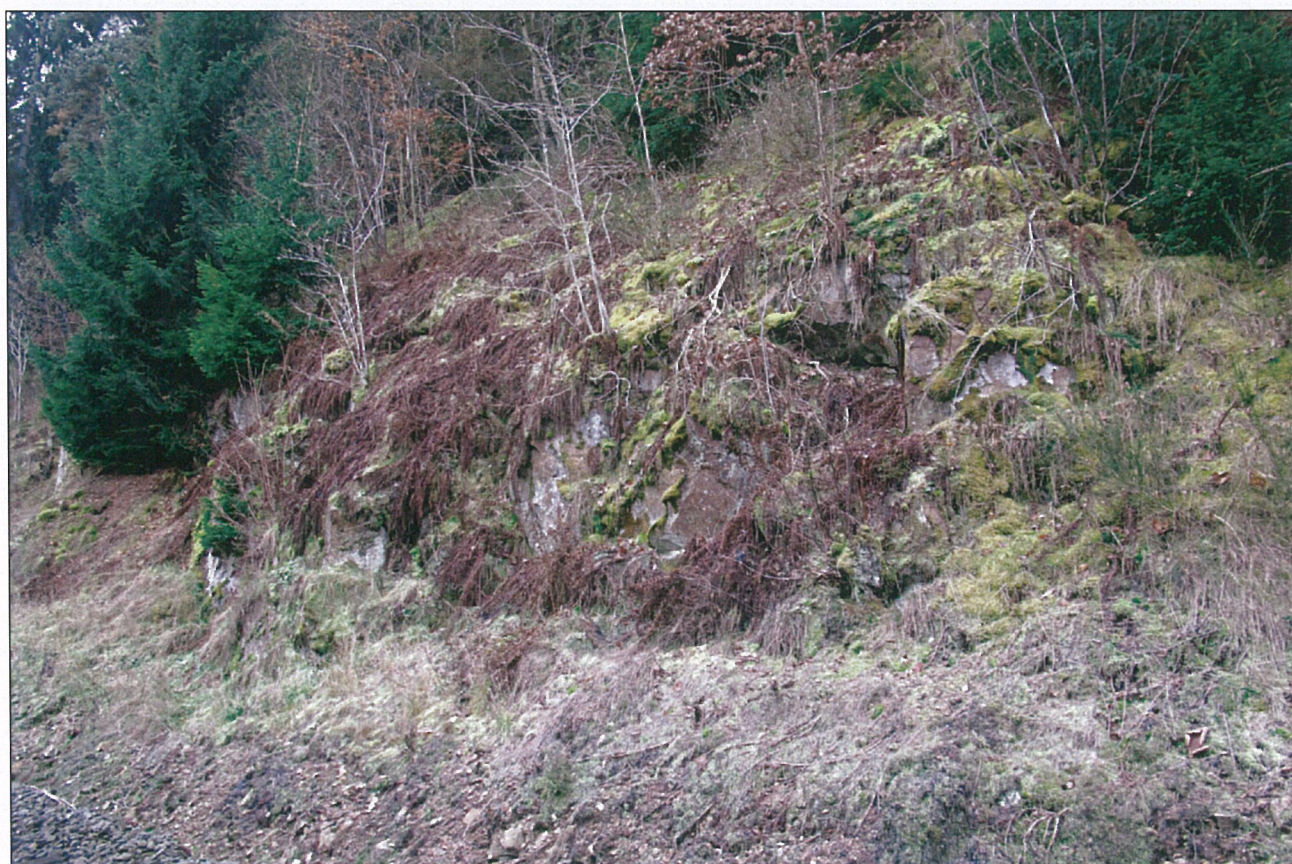
Foto – 4 Pohled na skalní odkryv odřezu s rozvolněnými bloky horniny v km 42,140.

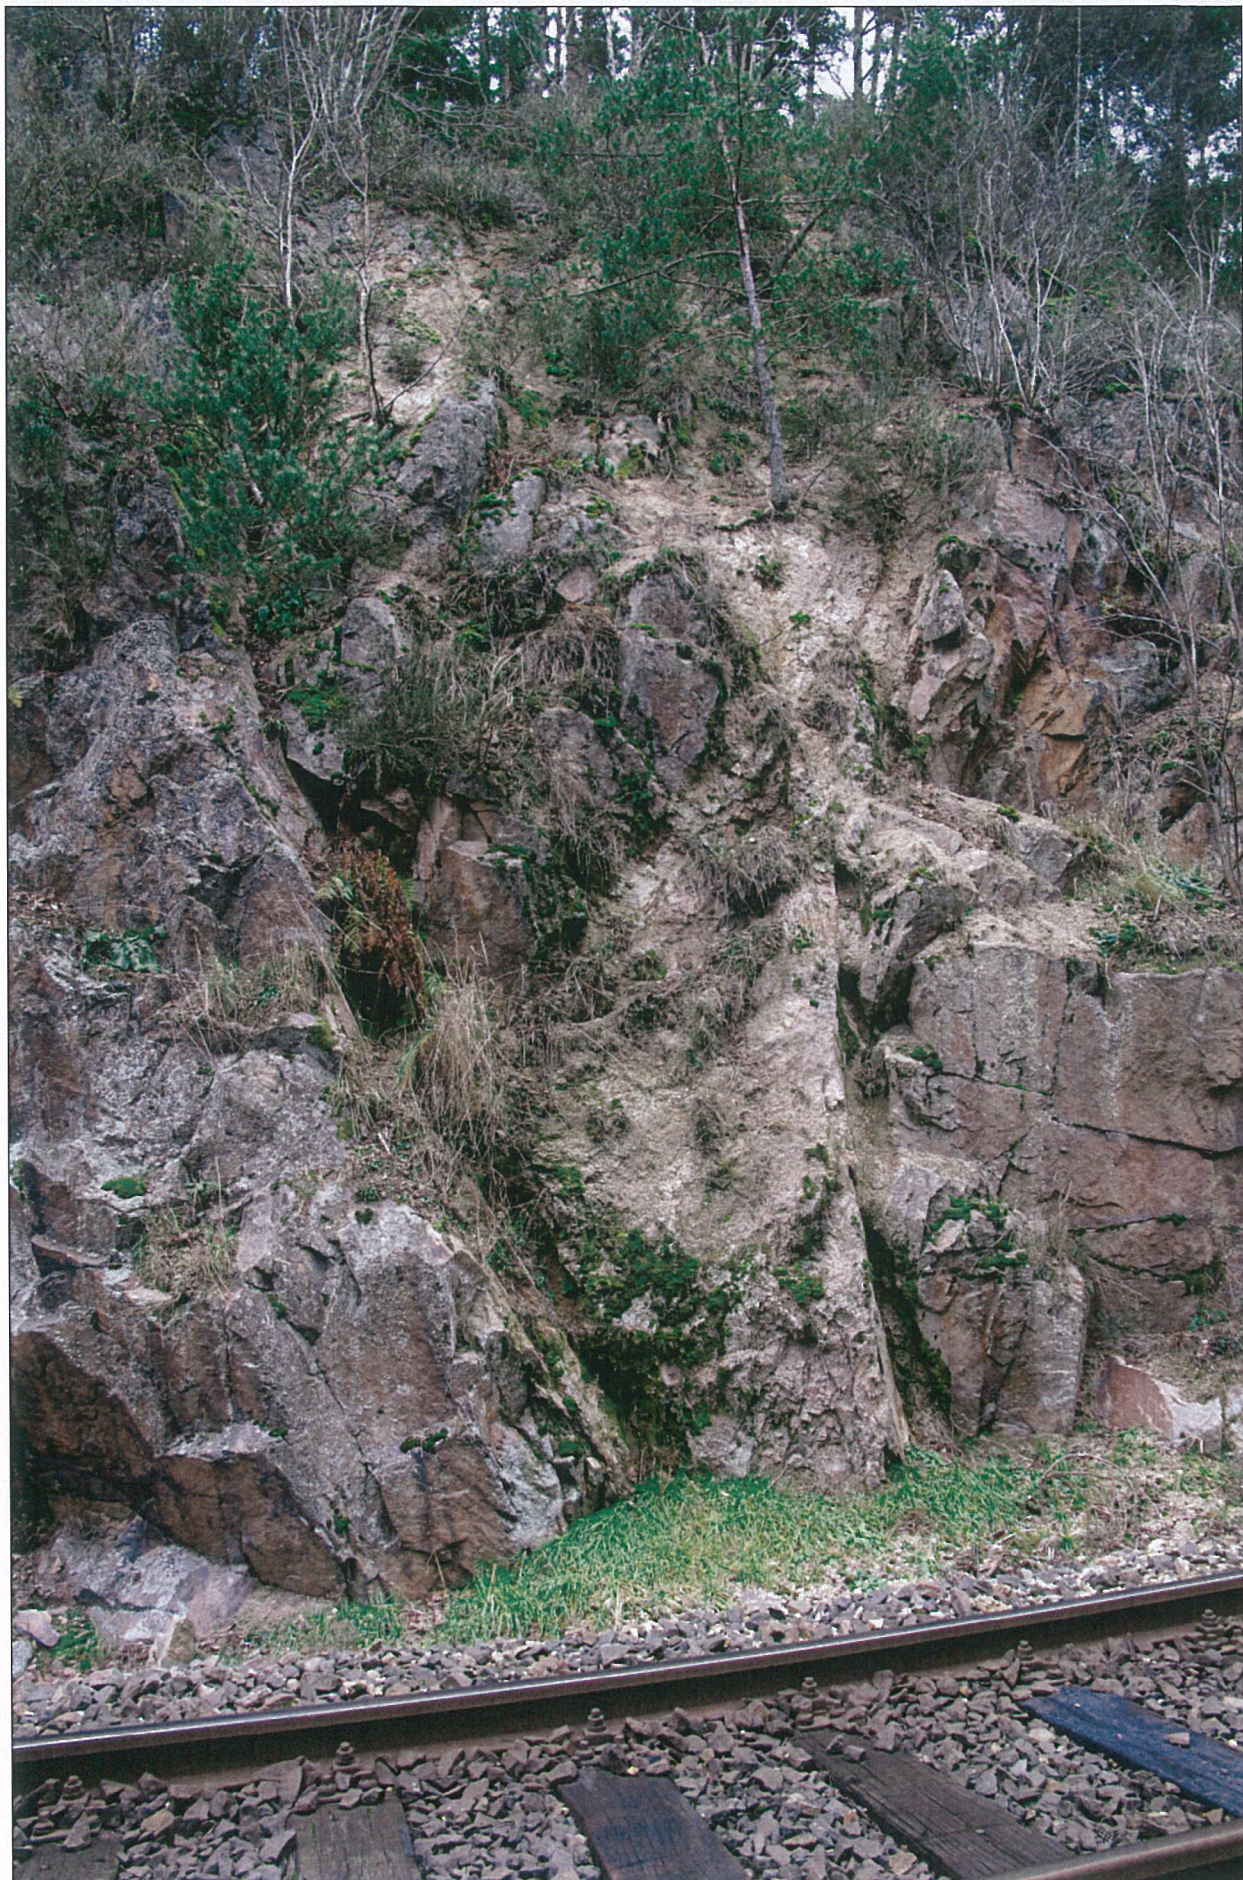
Foto – 3 Pohled na podrcenou partii **vlevo** v km 43,508.

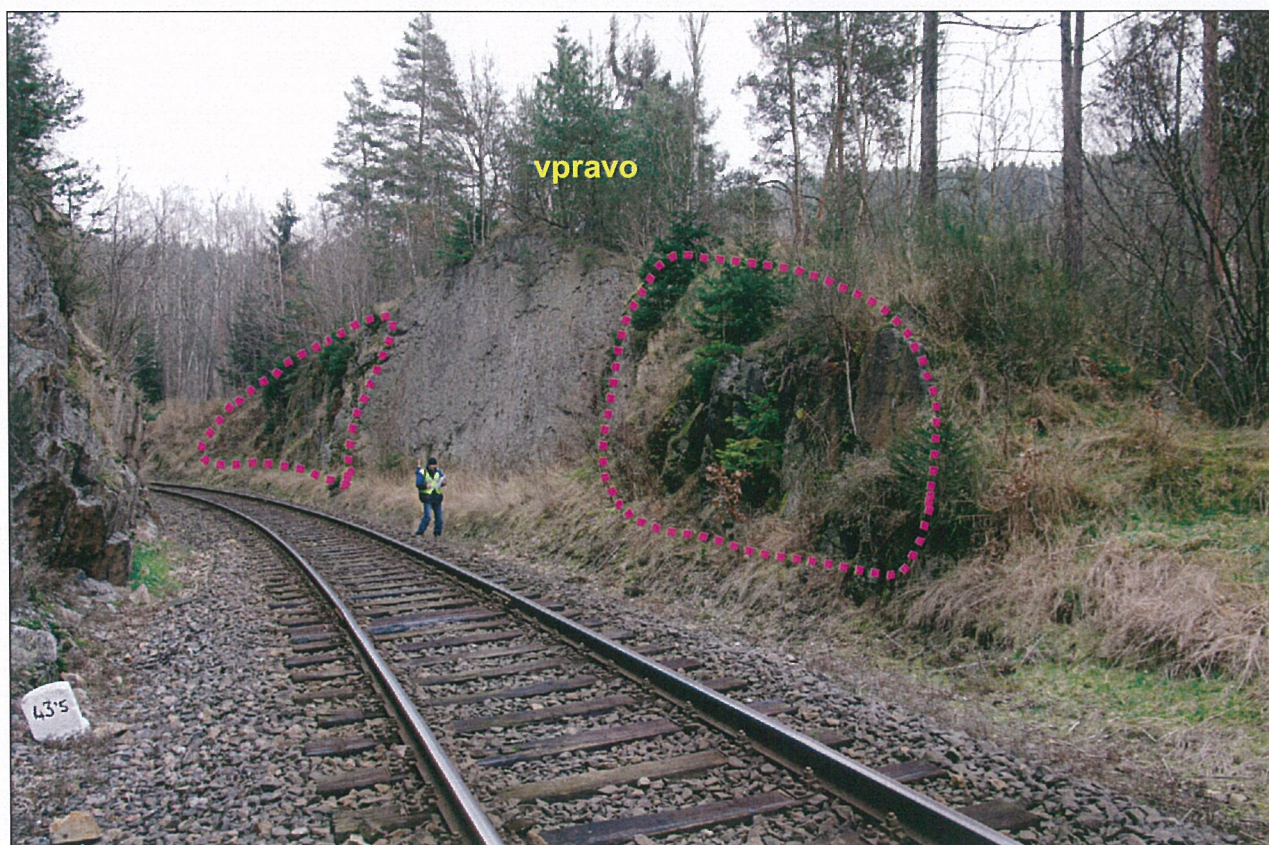
Foto – 9 Pohled na **pravý** svah z km 43,500 směrem na Karlovy Vary.
Karmínové čáry vymezují rozvolněné oblasti masivu.
