HIP: Roman Dušek tel.: 296 154 349 Stupeň: Projekt	Podpis:  	Název a účel díla: Odstranění propadu rychlosti na trati Karlovy Vary dolní nádraží - Mariánské Lázně
---	---	---

**ODSTRANĚNÍ PROPADŮ RYCHLOSTI
NA TRATI KARLOVY VARY DOLNÍ NÁDRAŽÍ -
MARIÁNSKÉ LÁZNĚ**

**GEOTECHNICKÉ POSOUZENÍ
SKALNÍCH SVAHŮ**

leden 2015

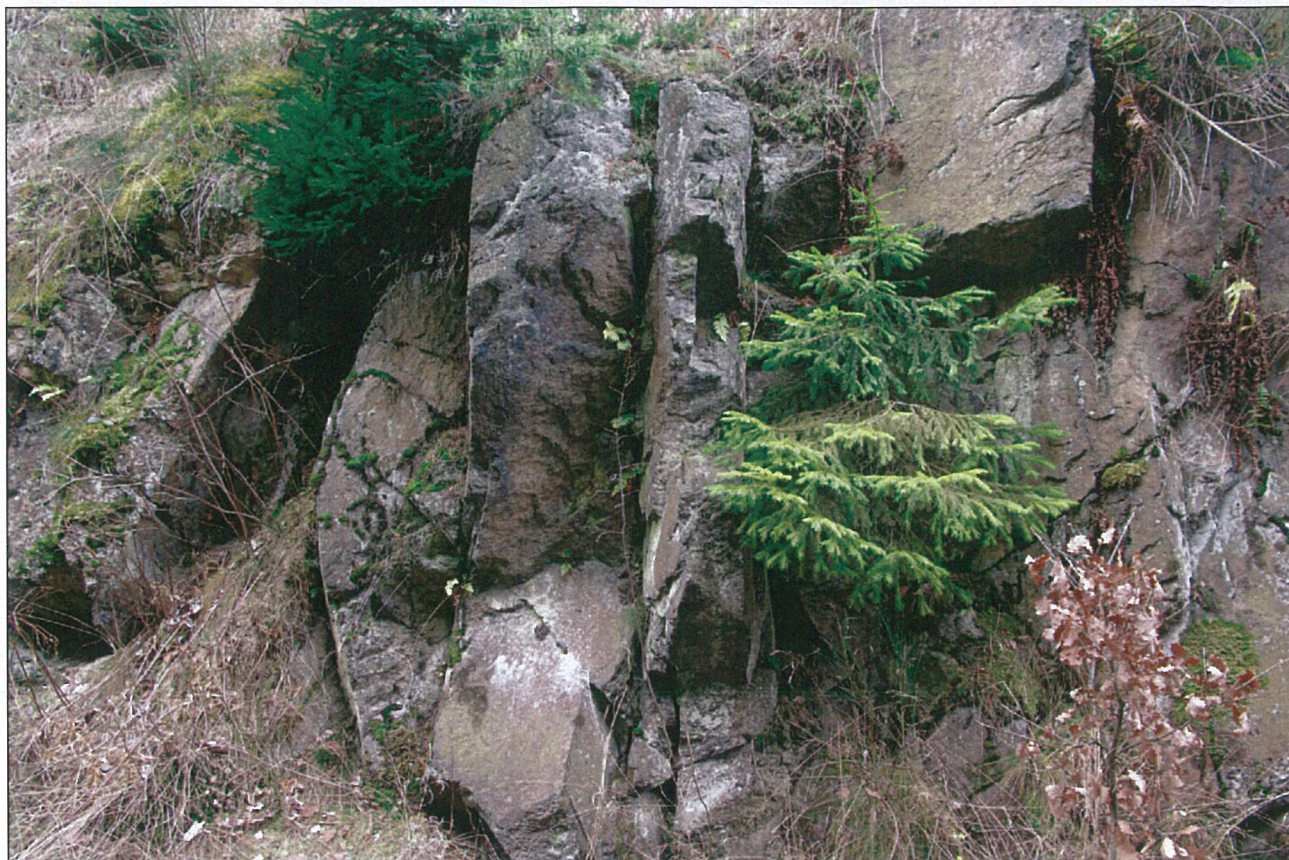
Foto – 10 Pohled na rozvolněný masiv **vpravo** v líci v km 43,500.

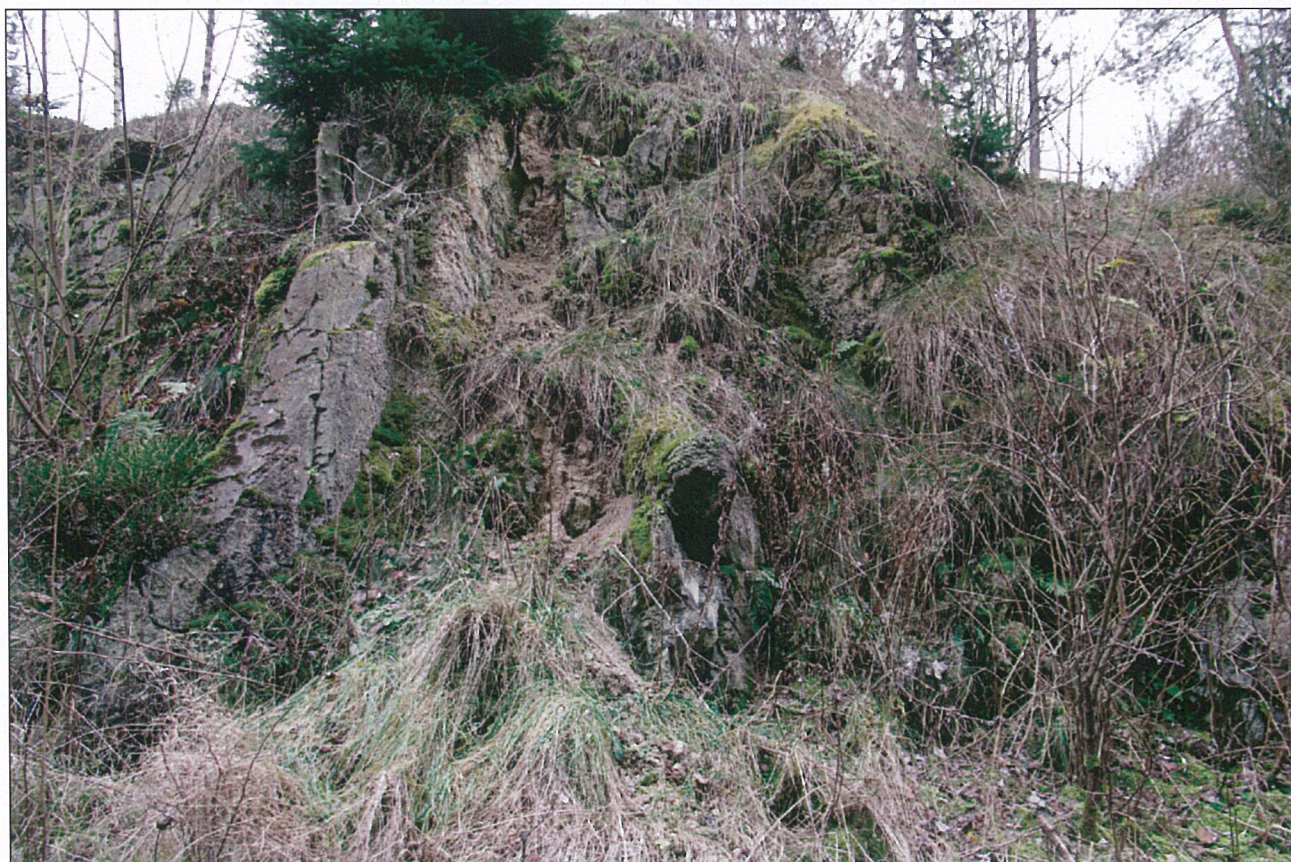
Foto – 11 Pohled **vpravo** zcela porušený svah v km 43,590.

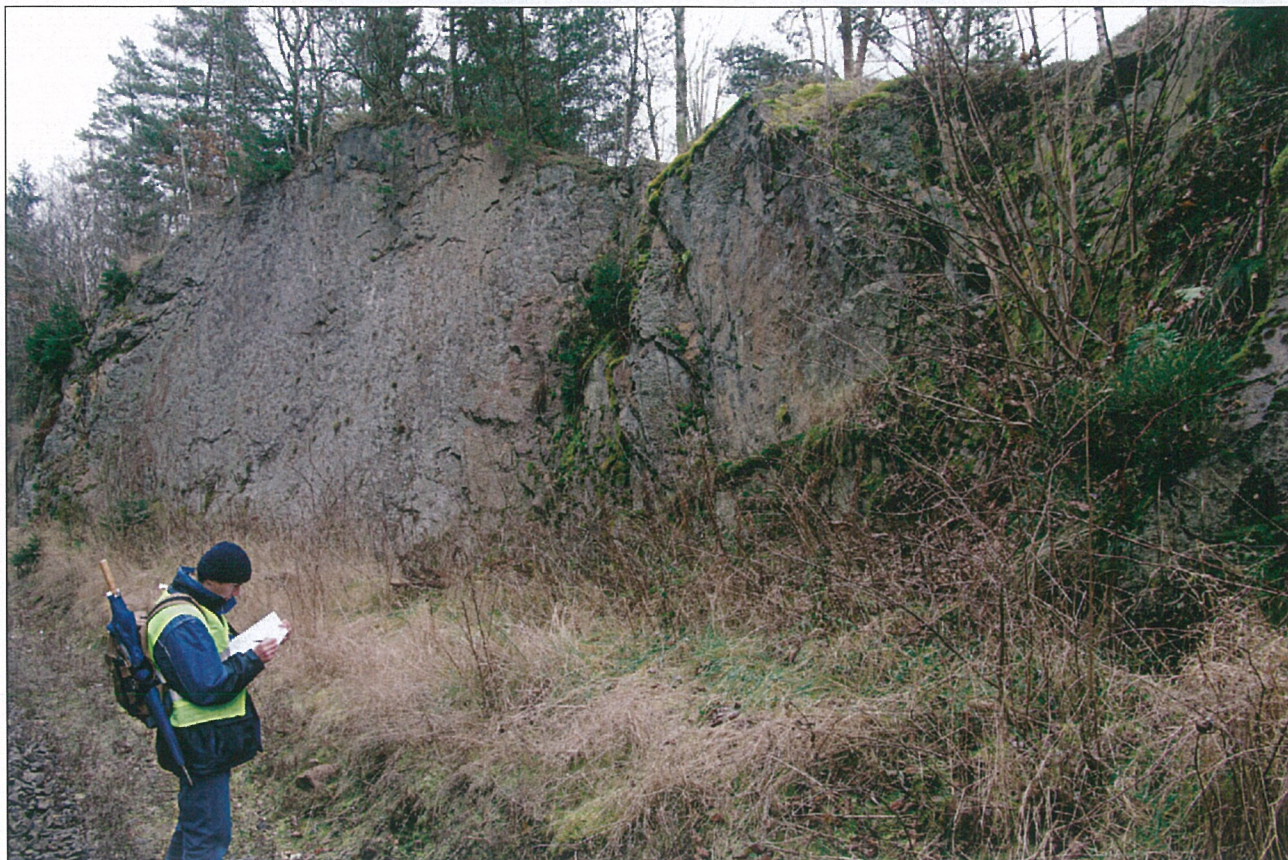
Foto – 12 Pohled **vpravo** v km 43,515. Zde není nutné žádné zajišťování svahu.

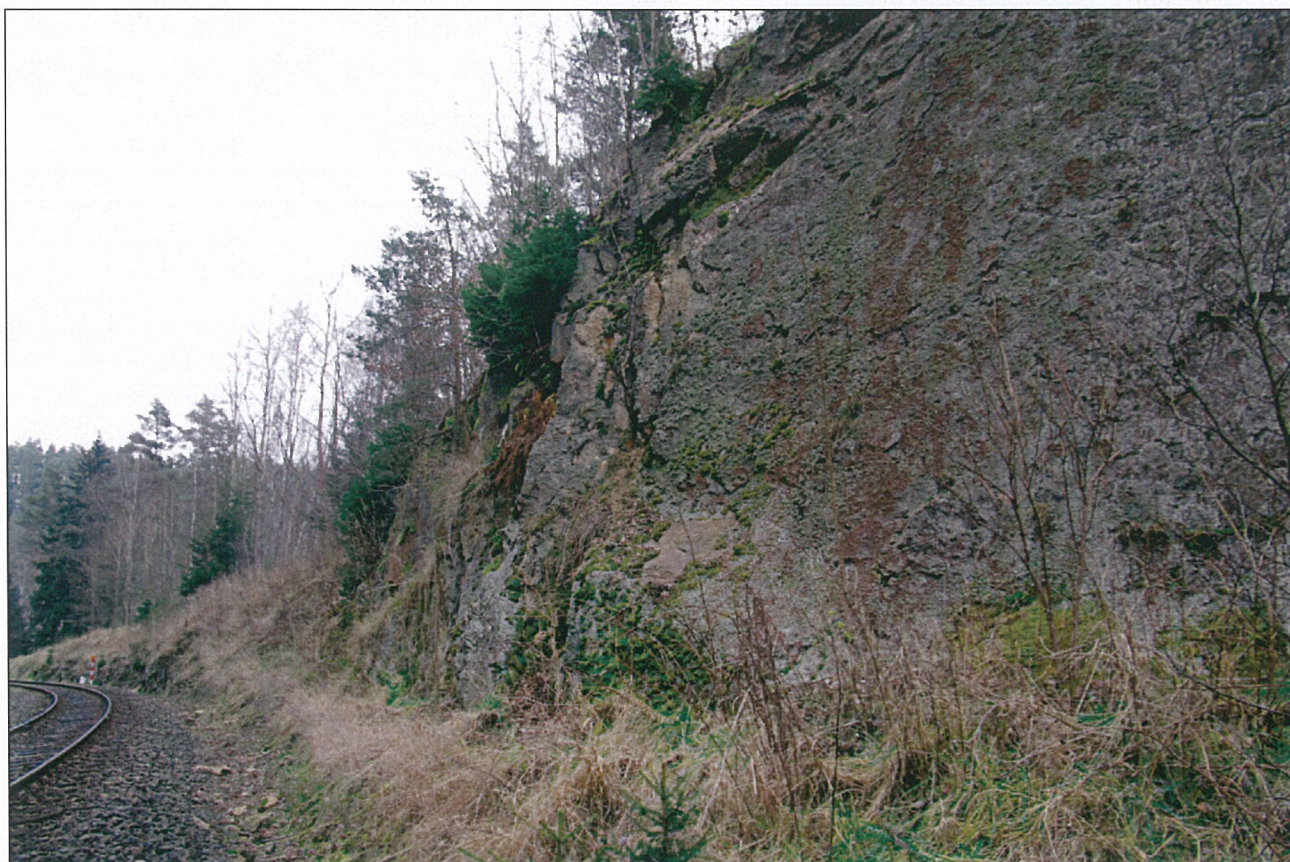
Foto – 13 Pohled směrem na Karlovy Vary z km 43,550 **vpravo**. Připovrchová partie svahu je značně rozvolněná.

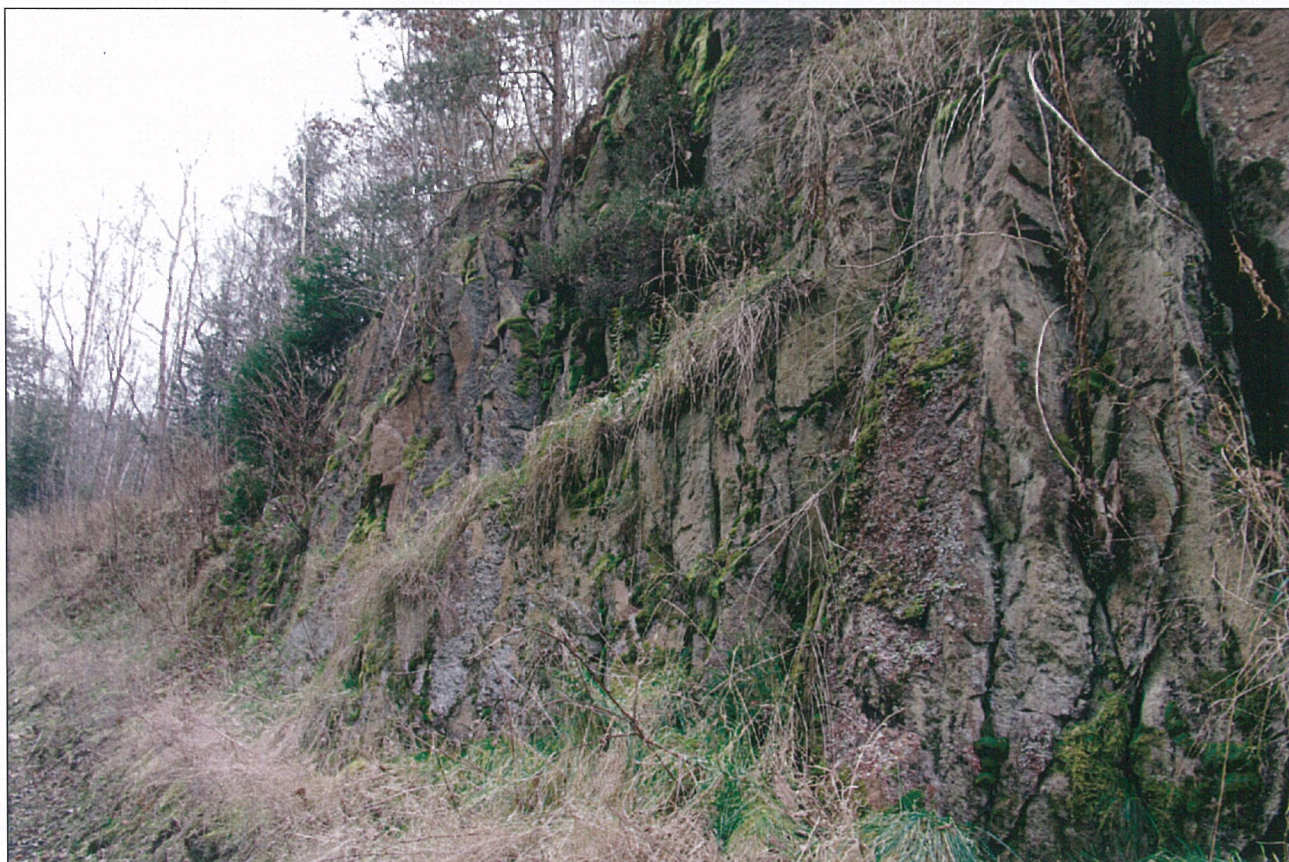
Foto – 15 Pohled na **pravý** svah směrem na Karlovy Vary se zcela rozvolněným lícem.

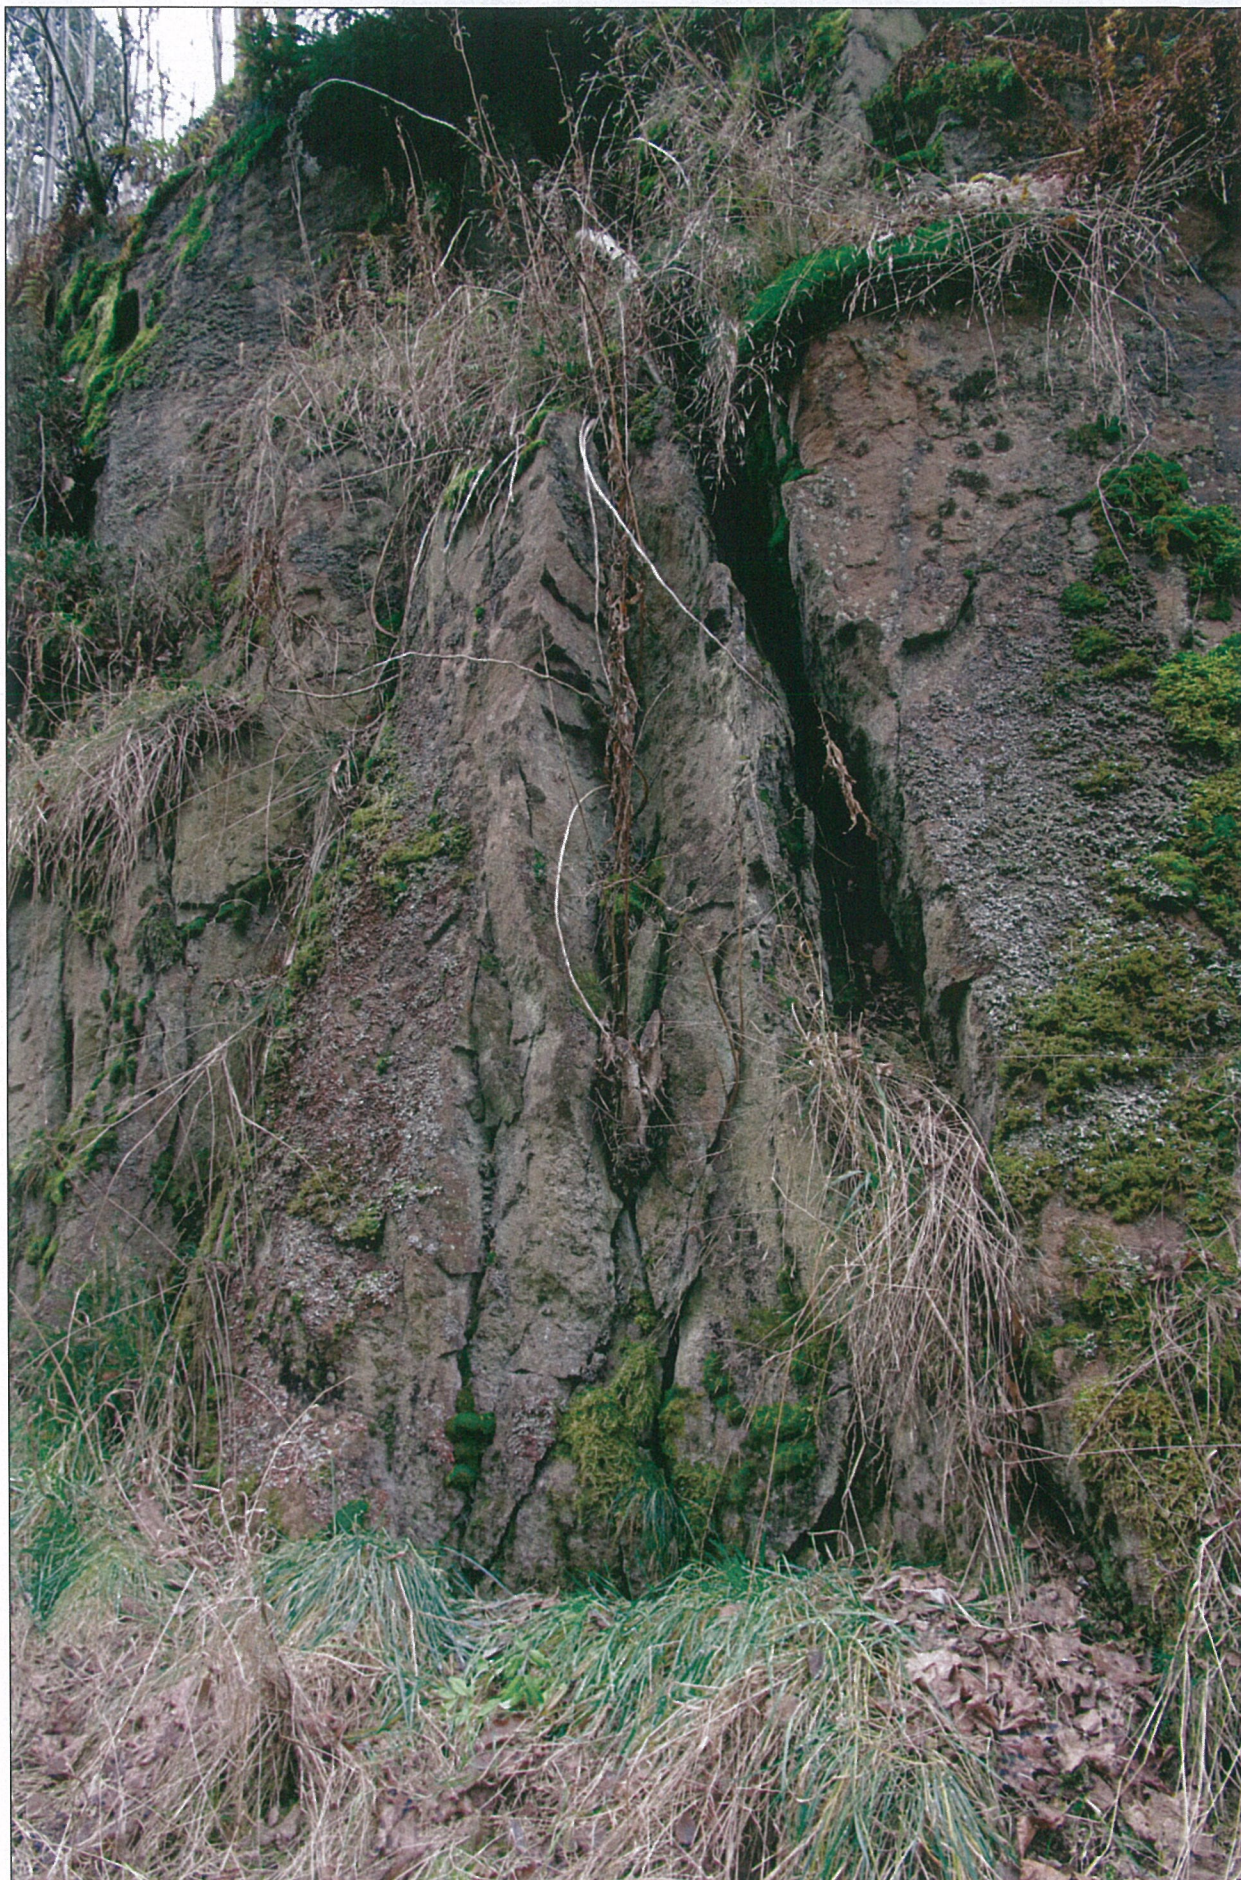
Foto – 16 Detailní pohled **vpravo** v km 43,550 na otevřené pukliny v líci svahu.

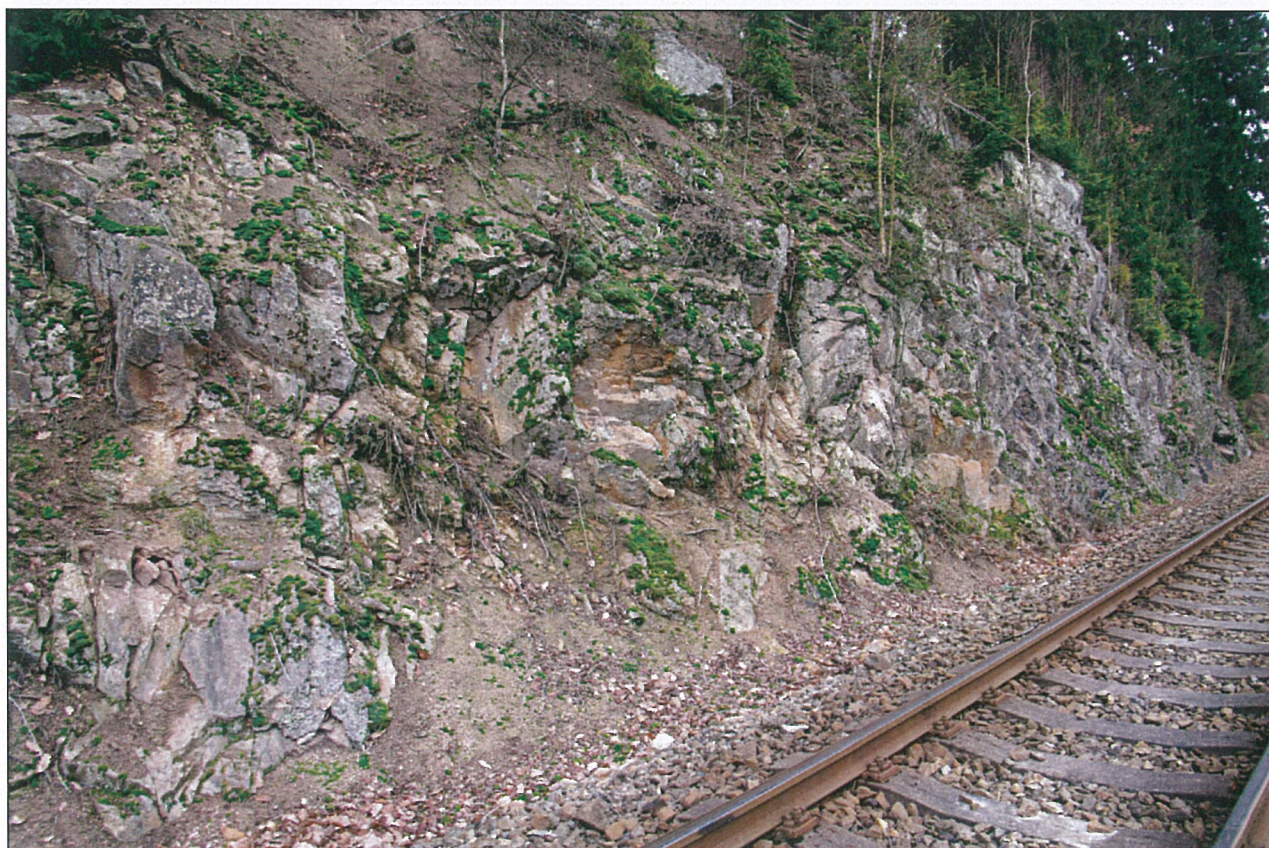
Foto – 2 Pohled v km 44,600 na zcela rozvolněný líc svahu.

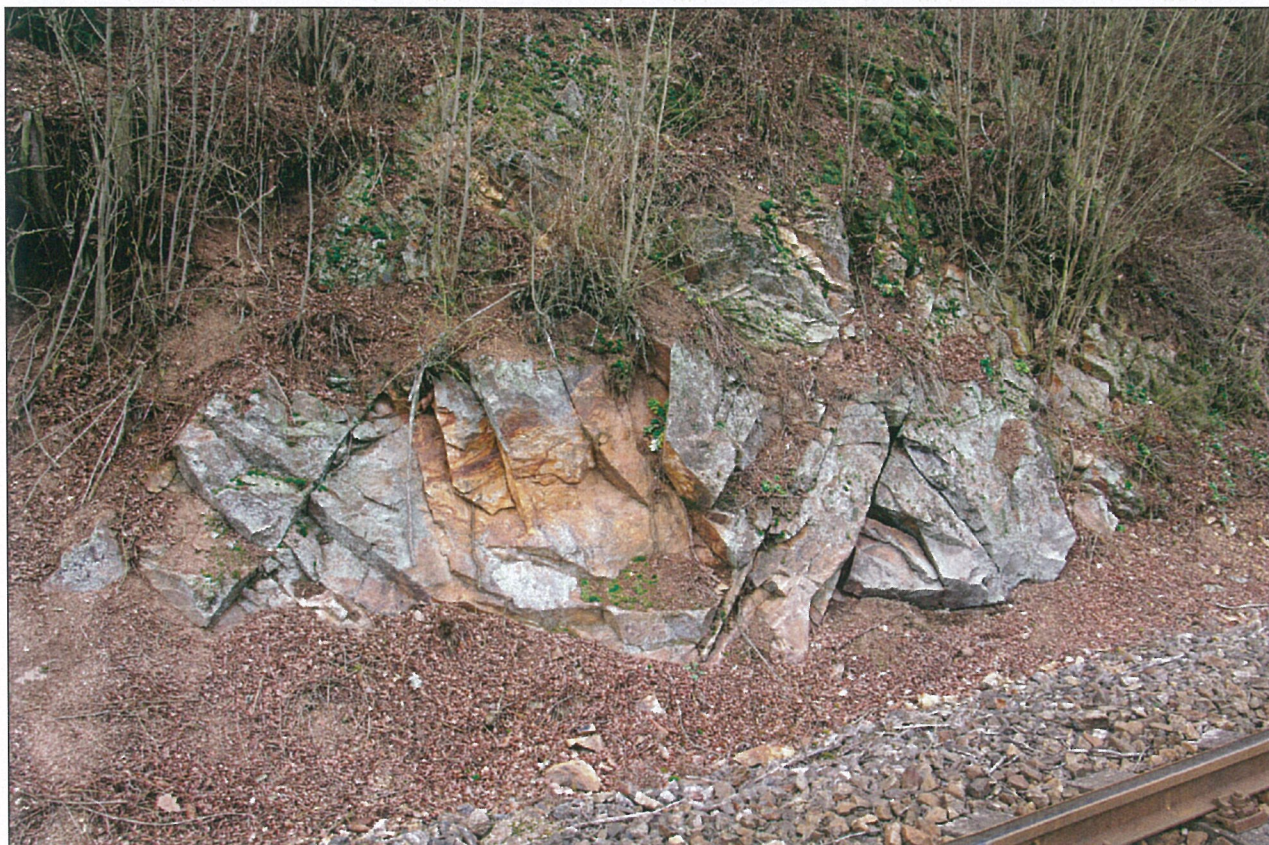
Foto – 4 Pohled na všesměrně rozpukanou horninu v líci svahu v km 44,670.

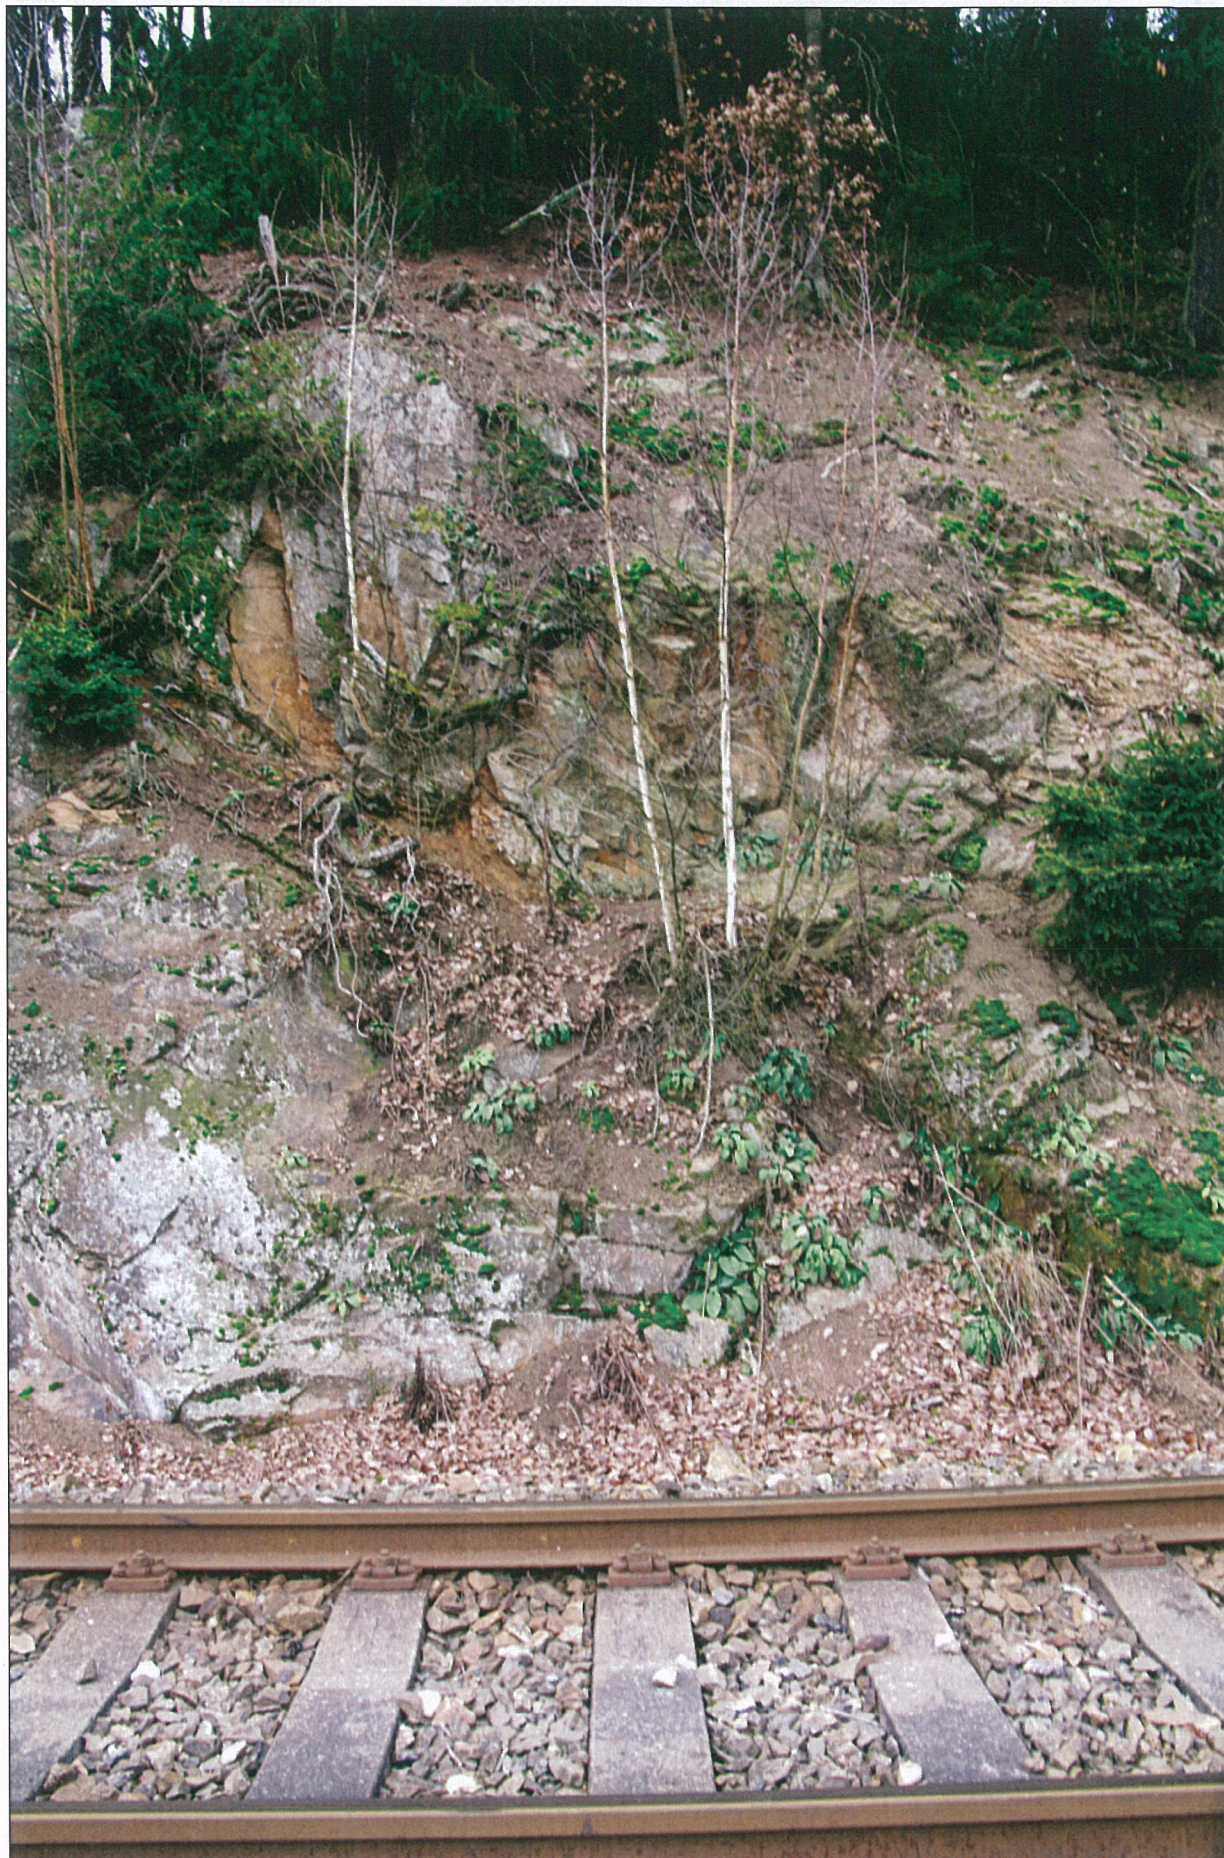
Foto – 5 Pohled na svah v km 44,640 se skalním převísem.

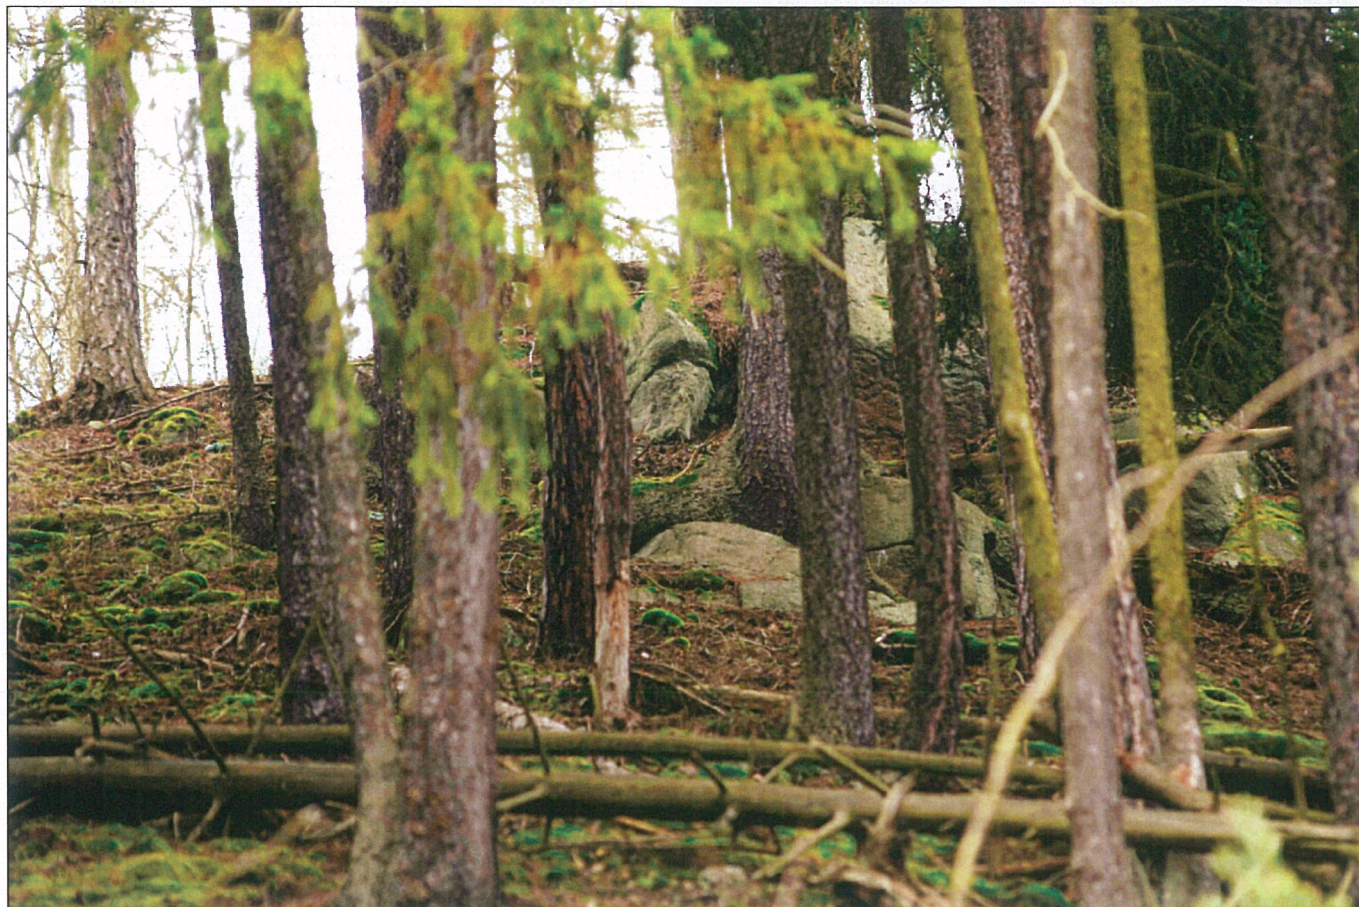
Foto – 6 Pohled na skalní výchoz cca 30 m nad kolejí s rozvolněnými bloky horniny.

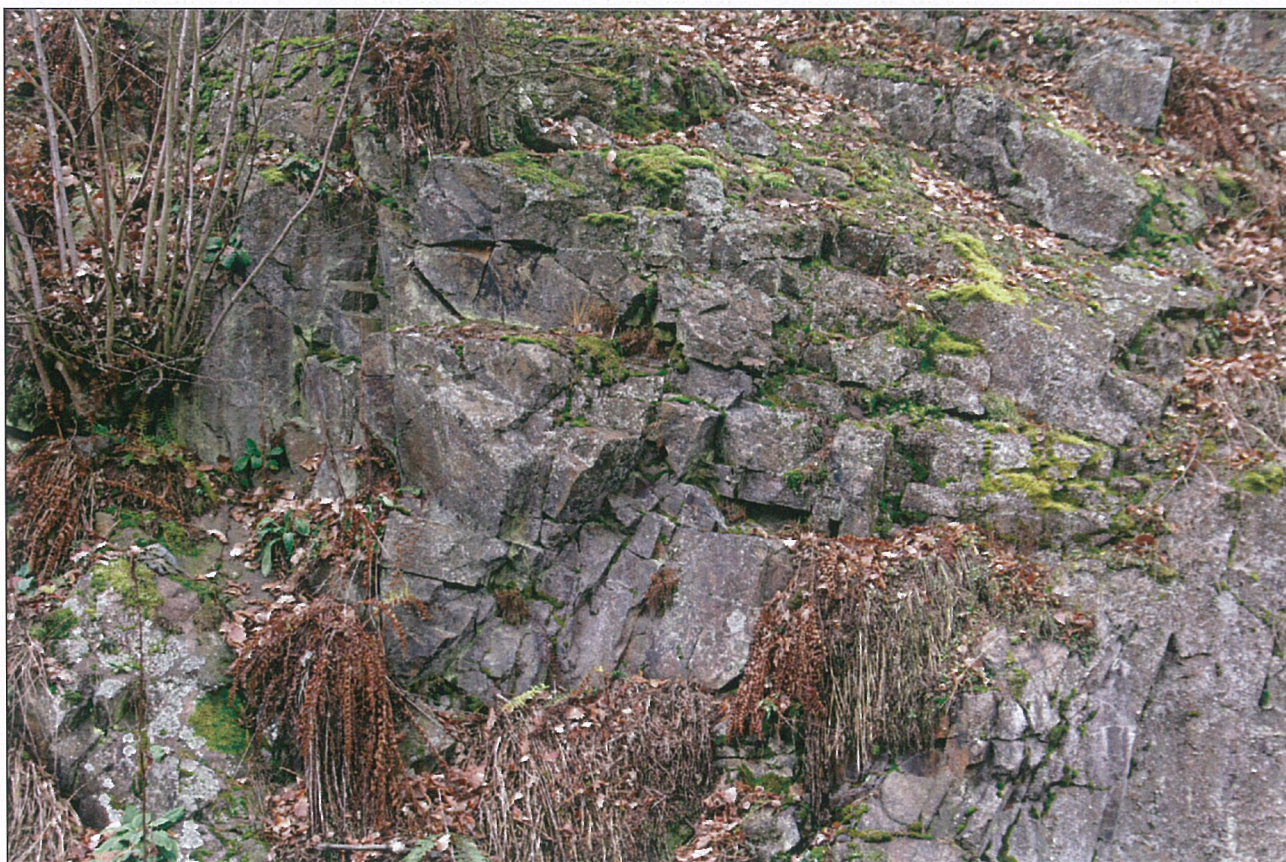
Foto – 2 Pohled na všesměrně rozpukanou horninu v km 64,670.

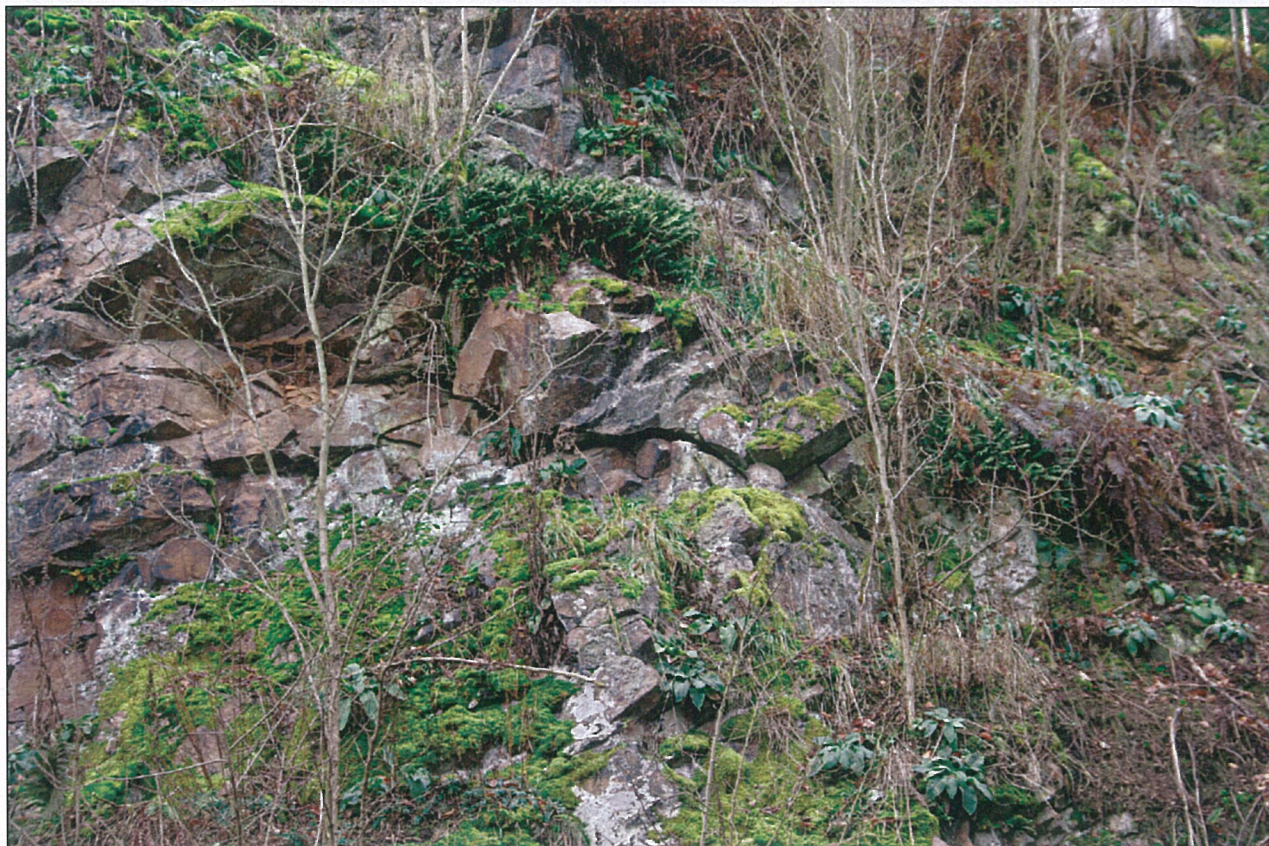
Foto – 3 Pohled na svah s otevřenými puklinami v líci v km 46,755 cca 3,5 m nad kolejí.

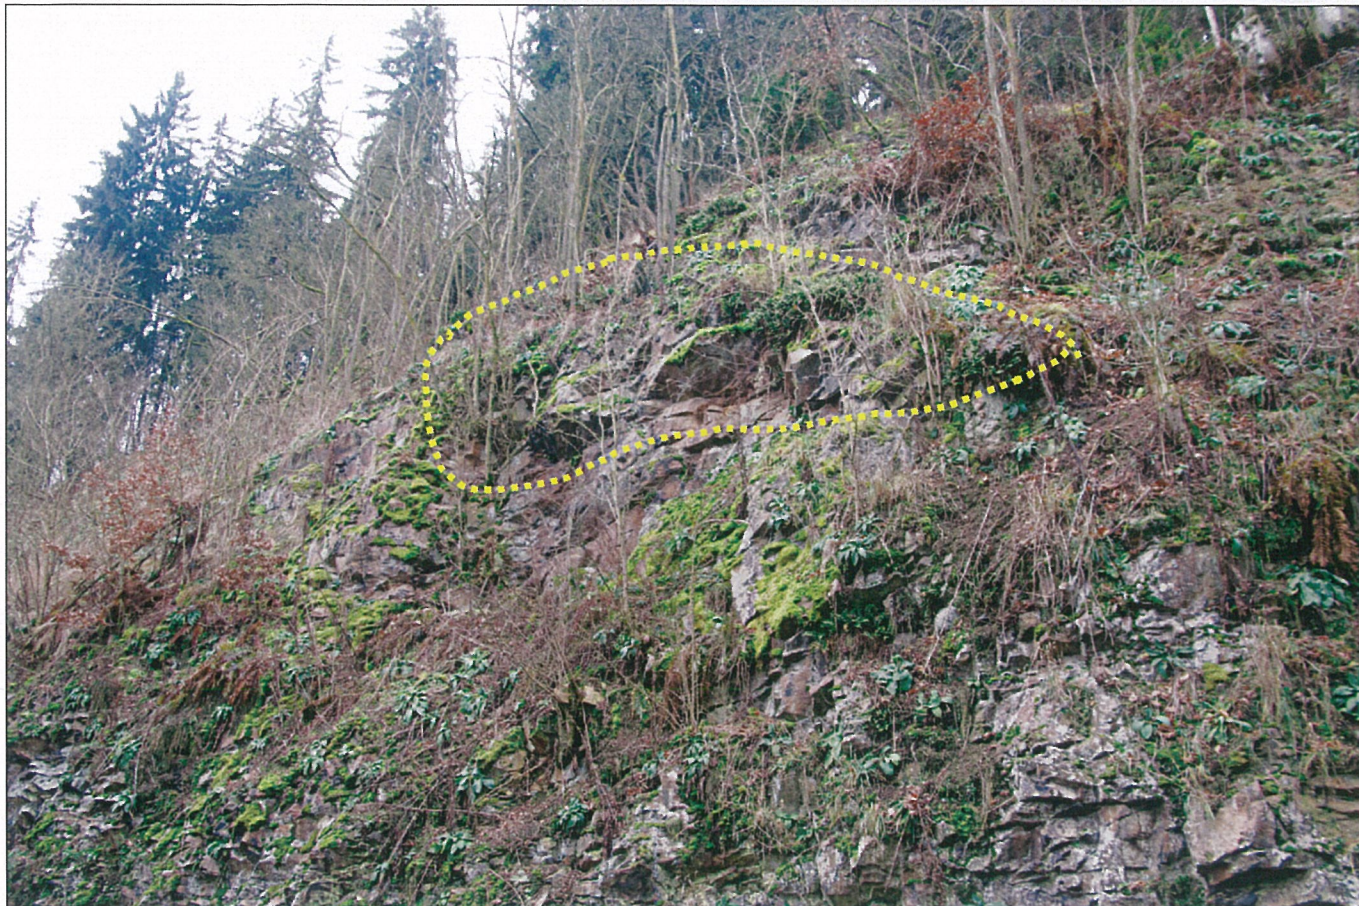
Foto – 5 Pohled na skalní převis v km 46,760 viz žlutá čára.

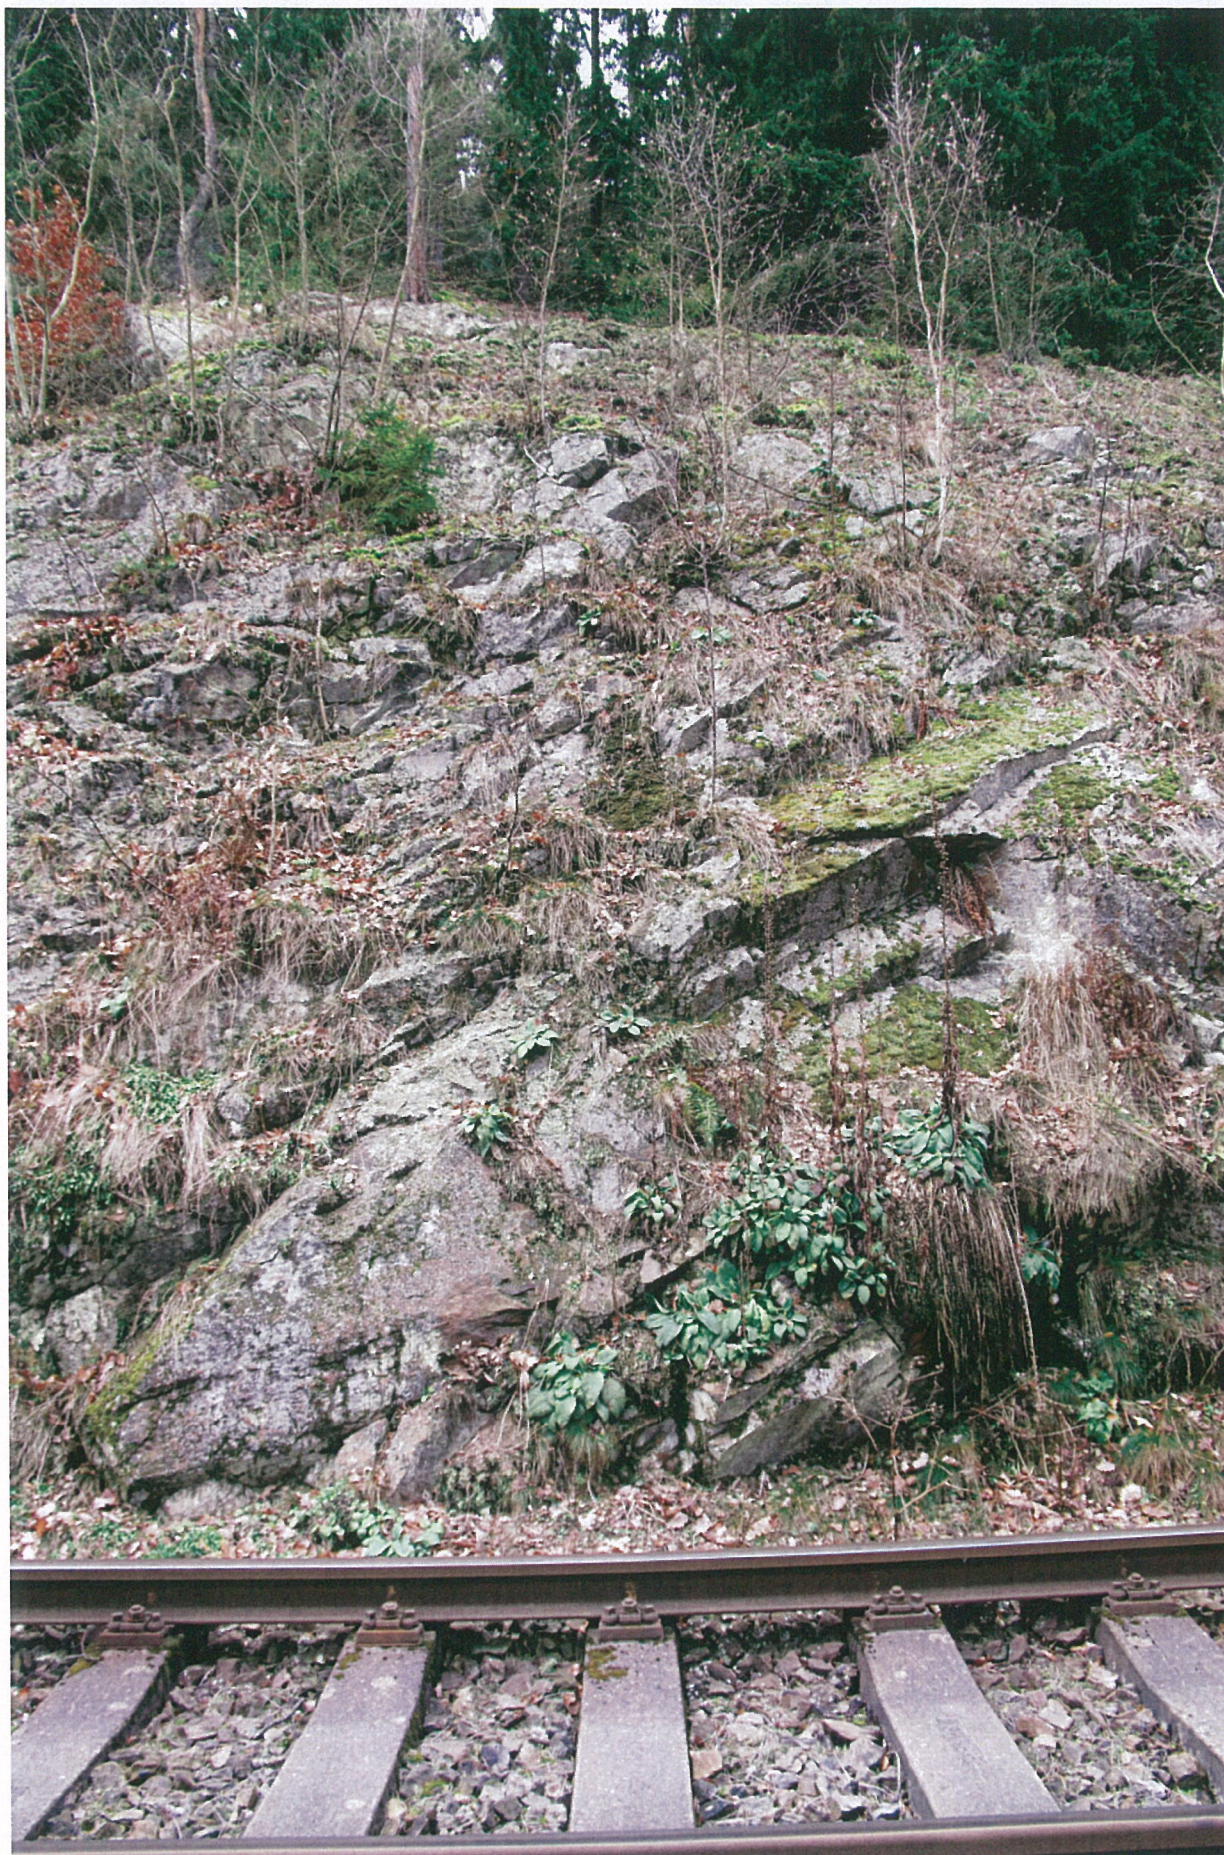
Foto – 3 Čelní pohled na svah. Masiv je všesměrně rozpukaný.

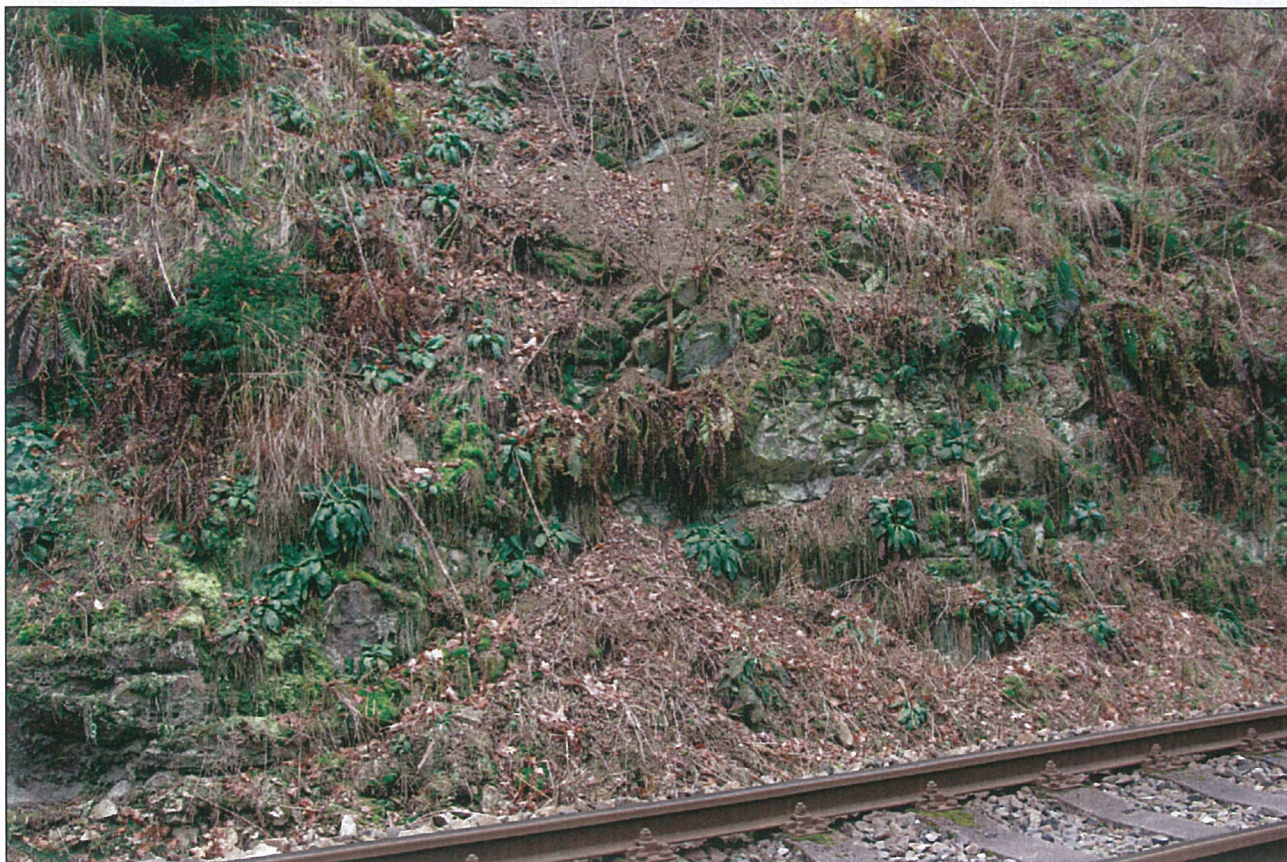
Foto – 3 Pohled v km 47,300 na rozvolněný líc svahu.

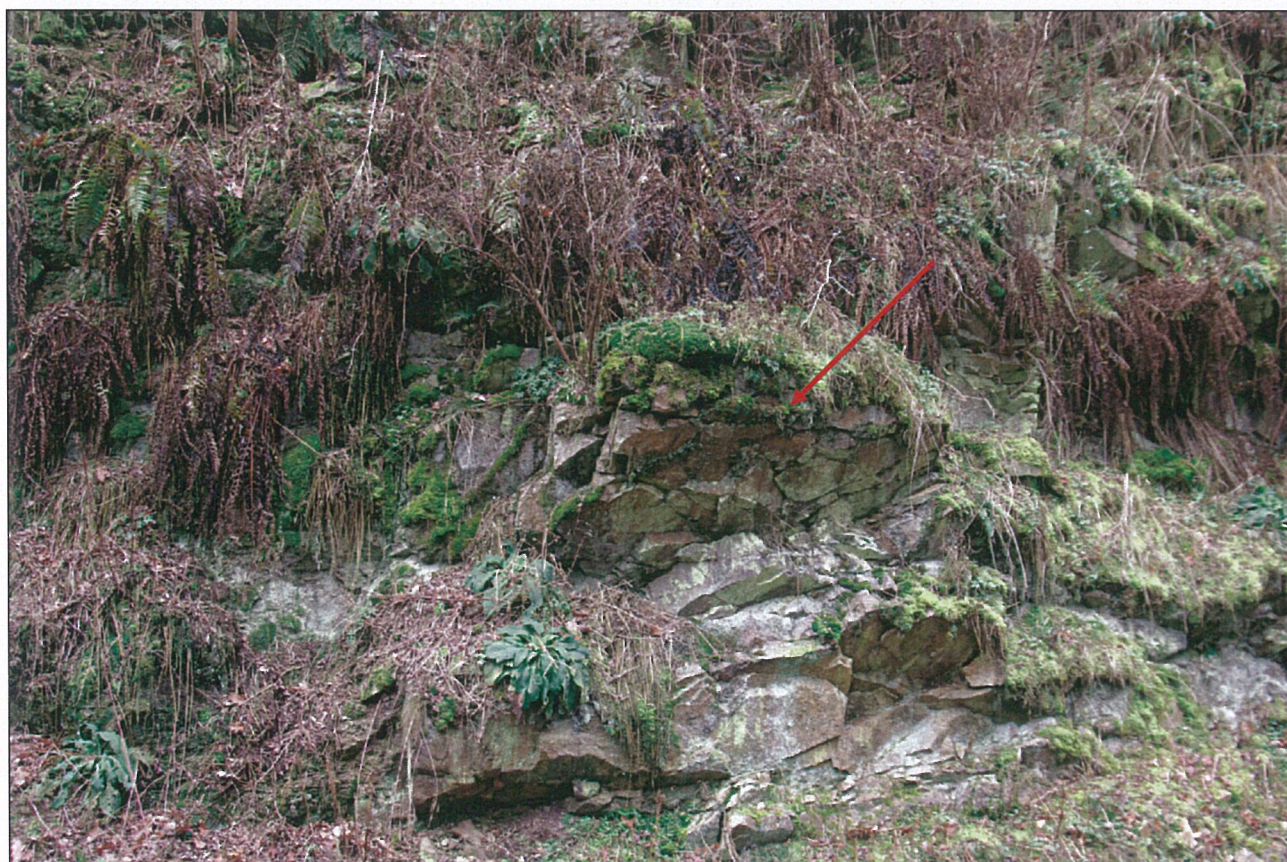
Foto – 4 Pohled v km 47,307 na skalní převis viz šipka.
