HIP: Roman Dušek tel.: 296 154 349 Stupeň: Projekt	Podpis:  	Název a účel díla: Odstranění propadu rychlosti na trati Karlovy Vary dolní nádraží - Mariánské Lázně
---	---	---

**ODSTRANĚNÍ PROPADŮ RYCHLOSTI
NA TRATI KARLOVY VARY DOLNÍ NÁDRAŽÍ -
MARIÁNSKÉ LÁZNĚ**

**GEOTECHNICKÉ POSOUZENÍ
SKALNÍCH SVAHŮ**

leden 2015

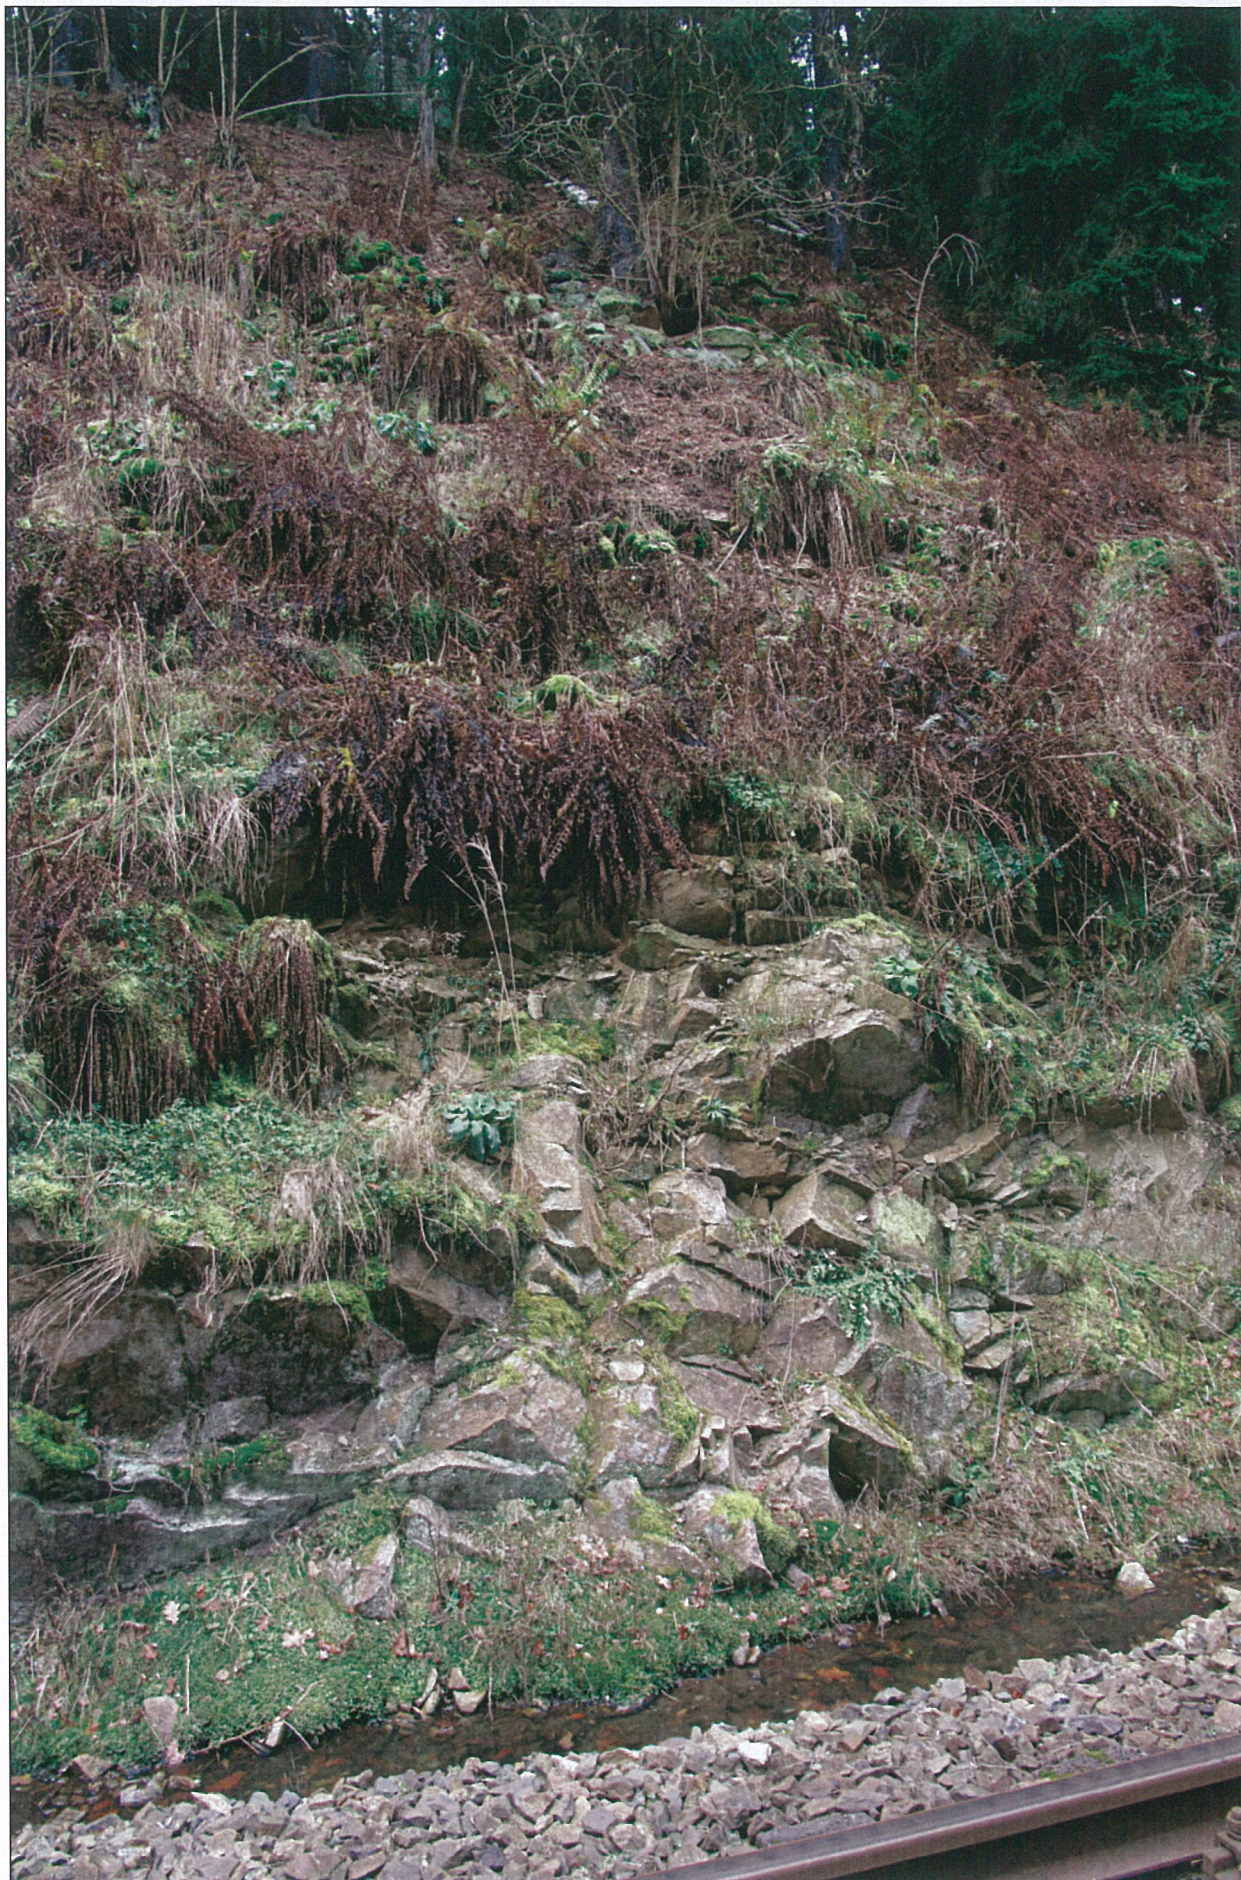
Foto – 5 Detail rozvolnění masivu.

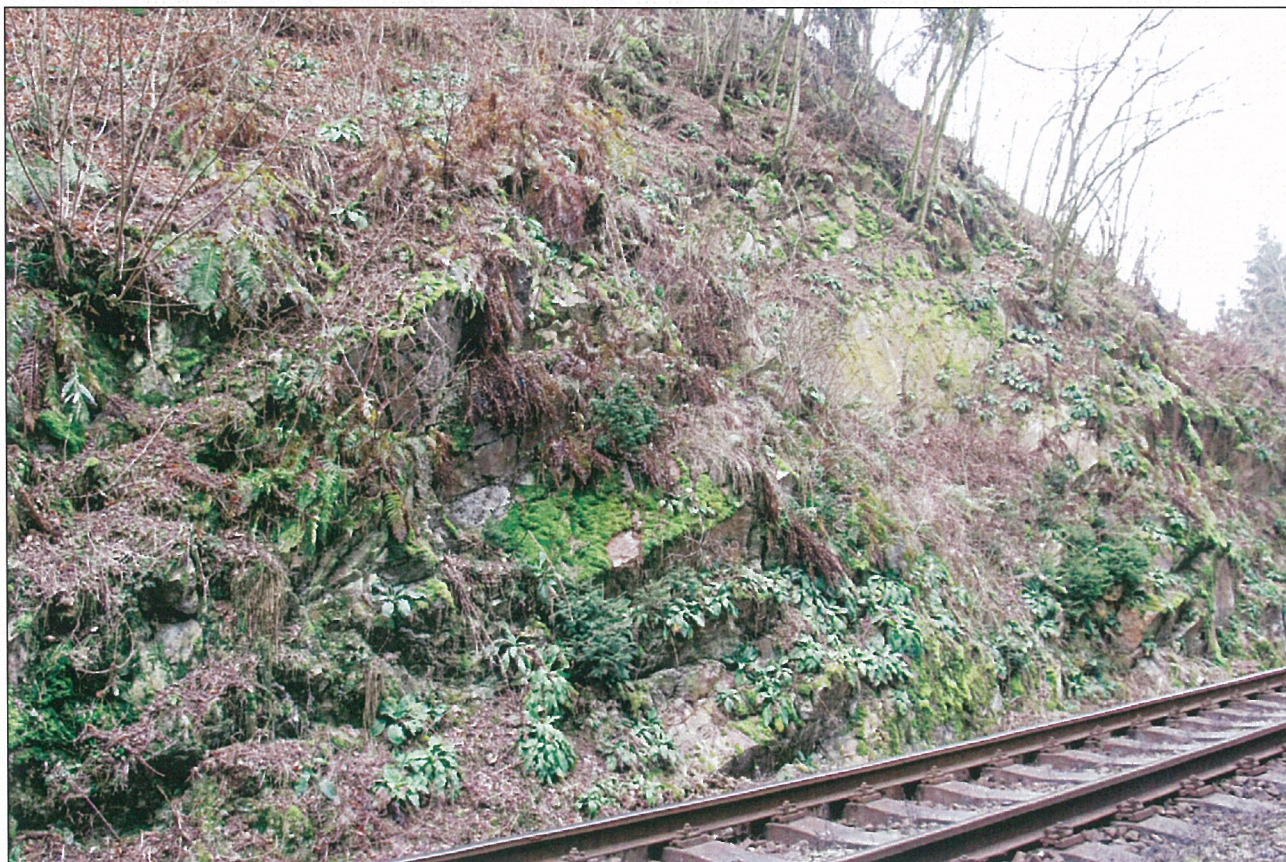
Foto – 2 Pohled na rozvolněný líc svahu v km 47,660.

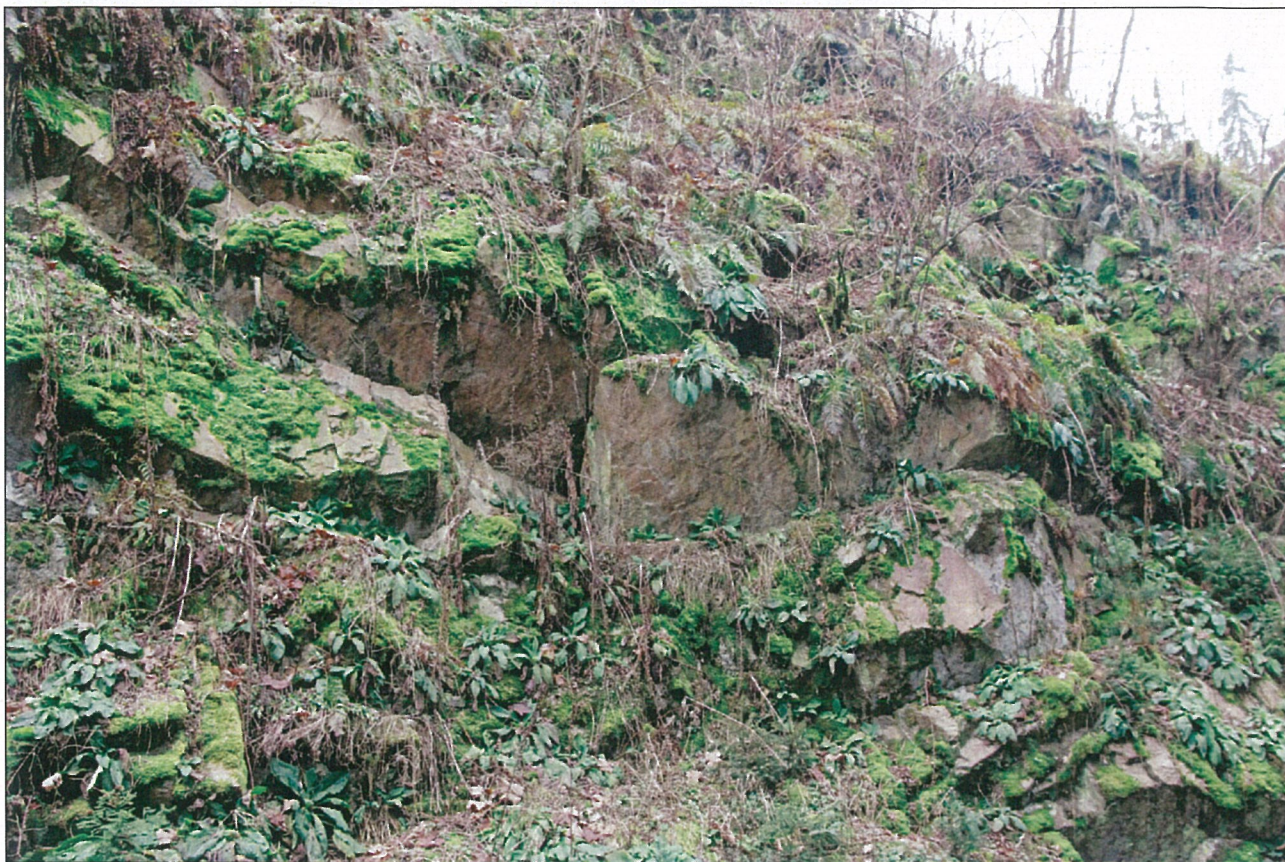
Foto – 3 Pohled na totálně rozvolněný líc svahu v km 47,680. Pukliny jsou otevřené.

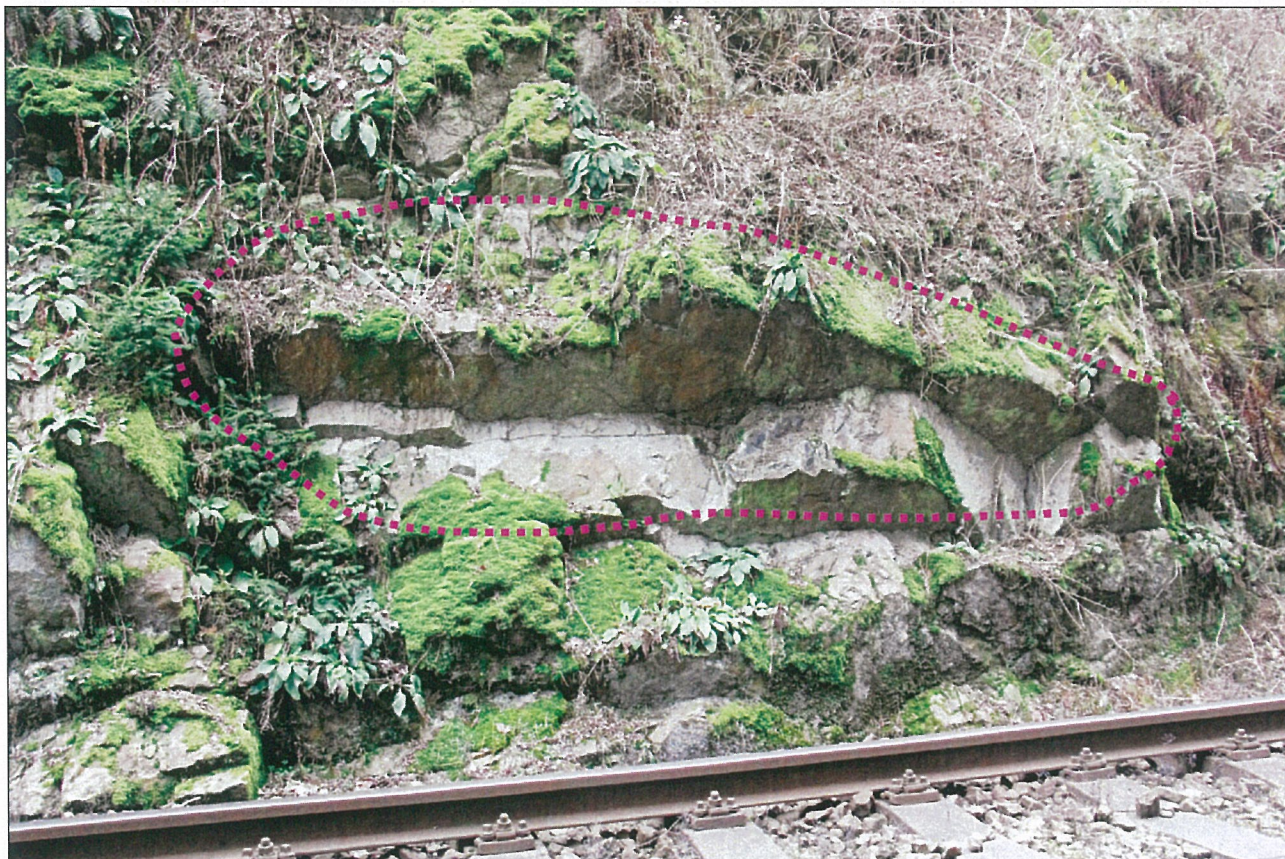
Foto – 4 Detail převisu viz vyznačená oblast.
