Protokol o podrobné prohlídce

mostního objektu provedené dle Vyhlášky MD č. 177/95 Sb.,
a předpisu SZDC S5 Správa mostních objektů

TÚ 0371 Horažďovice předměstí (mimo) – Klatovy (mimo)		DÚ 08 Žichovice - Sušice		evd. km	15,487
Objekt	Most	Širá trať	Vžitý název: Čepice – podélná dřeva		
délka mostu	6,80 m	počet otvorů	1	počet kolejí na mostě	1
Elektrizace: ne					
Objednatel: SZDC, s.o., OŘ Plzeň		rychlost na mostě / rychlost traťová [km/h]: 65/65		traťová třída zatížení s přidruženou rychlostí C3-65	
Návrh hodnocení stavebního stavu		2/2	Vedoucí regionálního pracoviště	Vít Šrámek	Rok podrobné prohlídky 2018

PROTOKOL O PODROBNÉ PROHLÍDCE

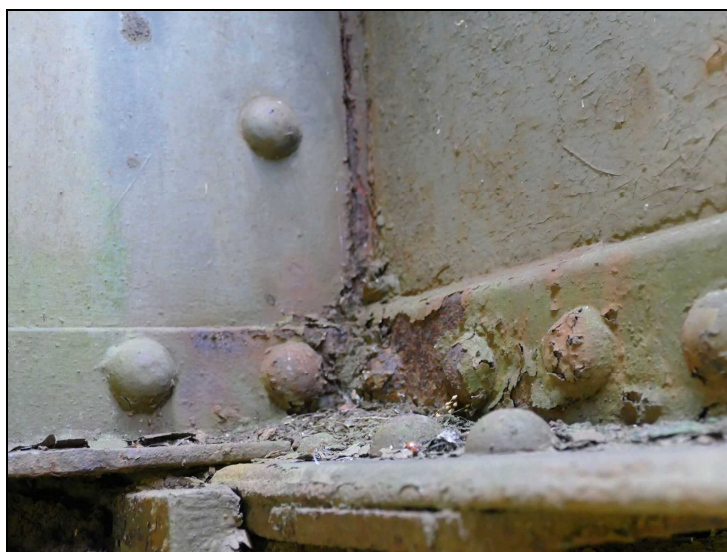
- PKO: celkově zašla, zničená z cca 50% plochy (Ri 5), jednotlivě se odlupuje, povrchová koroze
- Hlavní nosníky:
 - V místě styků styčníků s hlavními nosníky při dolních pásech hlavních nosníků korozní oslabení prvků místy až 2 mm, zejména nad ložisky, v těchto místech usazování nečistot (viz foto č. 1)

- Korozní oslabení konstrukce nad ložisky
- Porušená PKO

Foto č. 1 – Konstrukce K 01 – hlavní nosník, nad ložisky korozní oslabení

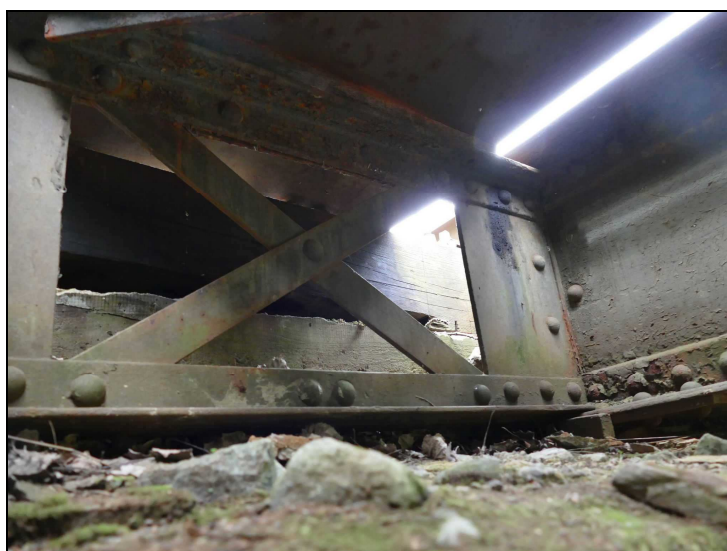
- Příčnický:
 - PKO místy odloupaná, prostupuje koroze (viz foto č. 2)
- Ztužení:
 - PKO místy odloupaná, prostupuje koroze
 - Vlevo u O 01 mírná deformace ztužení (v PPM 2015 neevidováno), (viz foto č. 3)

Foto č. 2 – Konstrukce K 01 – příčník porušené PKO

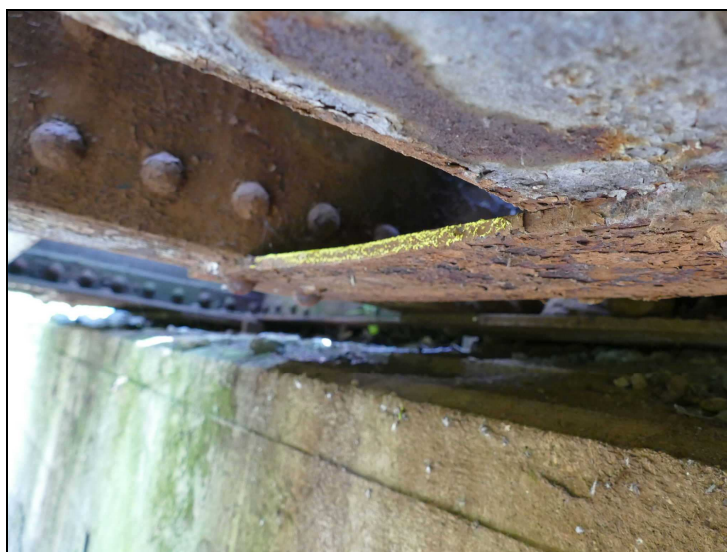
Foto č. 3 – Konstrukce K 01 – příčné ztužení vlevo, mírná deformace

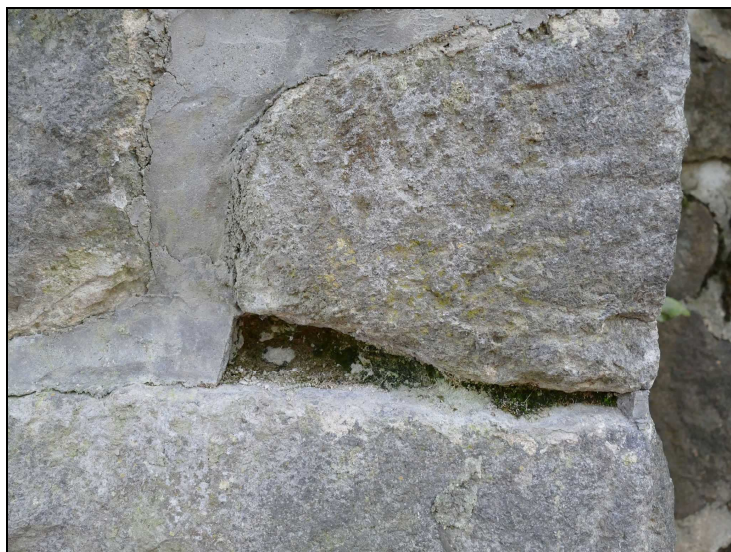
- Spárování zdiva místy popraskané a jednotlivě vypadané (viz foto č. 4)
- Betonová povrchová úprava pod úložným prahem místy popraskaná, vpravo na rohu odpadlá v ploše 1,0 m², vlevo v ploše 0,50 m², povrchová úprava vzdutá
- Místy porůstá mech

- Trhliny z čela úložného prahu s průsaky vody a výluhy pojiva
- Místa popraskané a vypadané spárování
- Úložný práh zanesený štěrkem
- Místa obnažena korozní výztuž

Foto č. 4 – Opěra O 01 – vypadané spárování

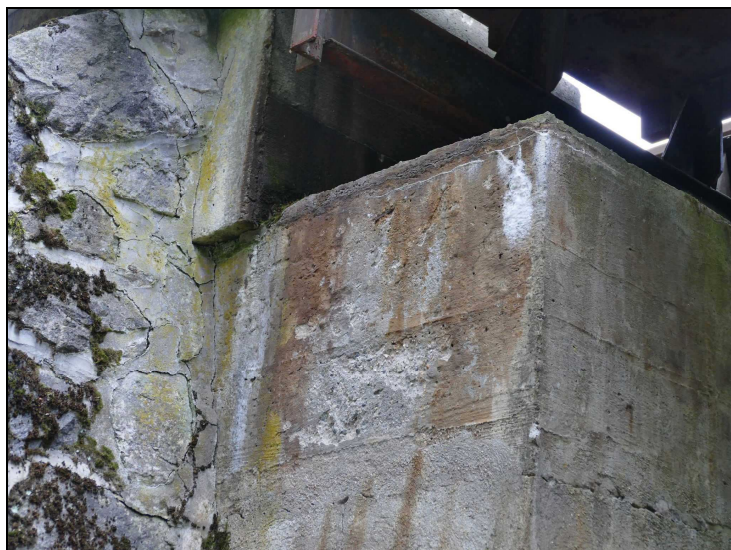
- Z čelních stran úložného prahu nepravidelné trhliny s drobnými průsaky vody a výluhy pojiva
- Mezi úložným prahem a dříkem opěry vodorovná trhlina do šířky až 1,0 mm po celém odvodu jednotlivě s výluhy pojiva (viz foto č. 5)
- Obetonování pravého ložiska popraskané
- Úložný práh shora zanesený štěrkem, stékání vody po úložném prahu

- Trhliny z čel úložného prahu s průsaky vody a výluhy pojiva
- Místa popraskané a vypadané spárování
- Úložný práh zanesený štěrkem
- Místa obnažena korozní výztuž

Foto č. 5 – Opěra O 02 – úložný práh z čela vlevo, vodorovná trhliny s výluhy pojiva

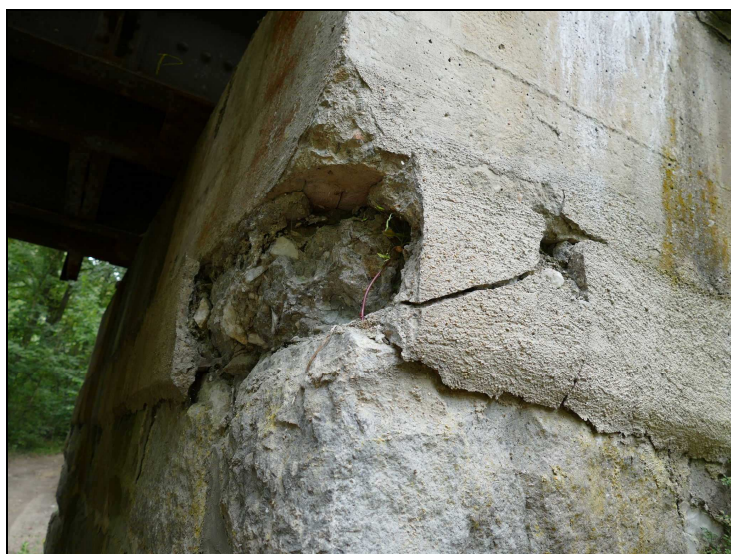
- Spárování zdiva místy popraskané a jednotlivě vypadané
- Betonová povrchová úprava pod úložným prahem místy popraskaná, vpravo na rohu odpadá v ploše 0,50 m², povrchová úprava vzdutá (viz foto č. 6)
- Místy porůstá mech

Foto č. 6 – Opěra O 02 – vpravo, odpadá povrchová úprava
