SO 03 MOST KM 25,744

TECHNICKÁ ZPRÁVA

Oprava mostních objektů trati Trutnov – Teplice nad Metují

SO 03 Most km 25,744

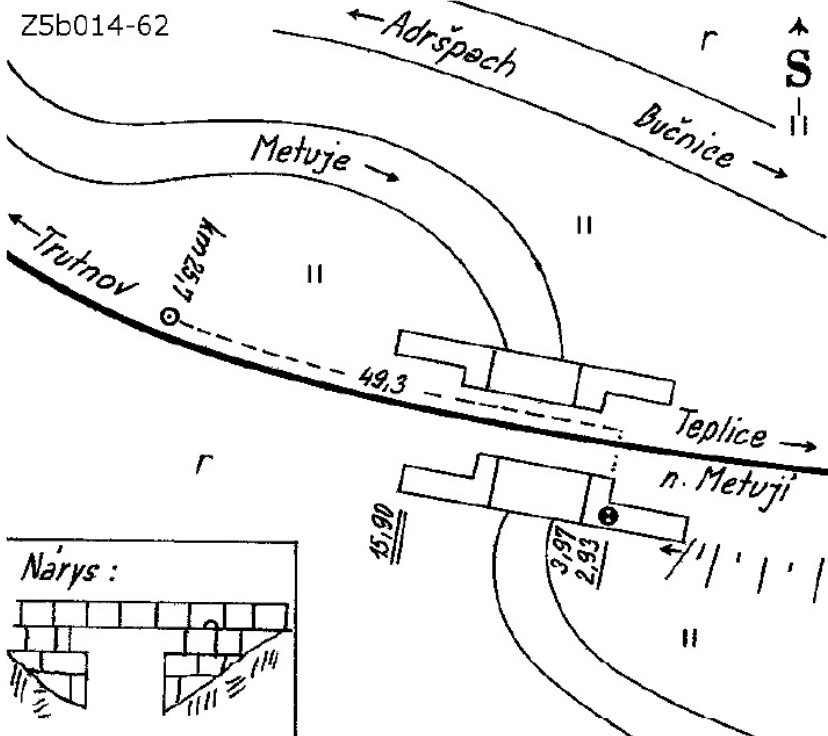
Místopis:

V obrubě pilíře stávajícího mostu se nachází nivelační bod Z5b014-62 (umístění viz obr. níže). V novém stavu v římse bude provedena jeho náhrada navázaná na body ŽBP.
