# Pohled jihovýchodní - STP

## M 1:100

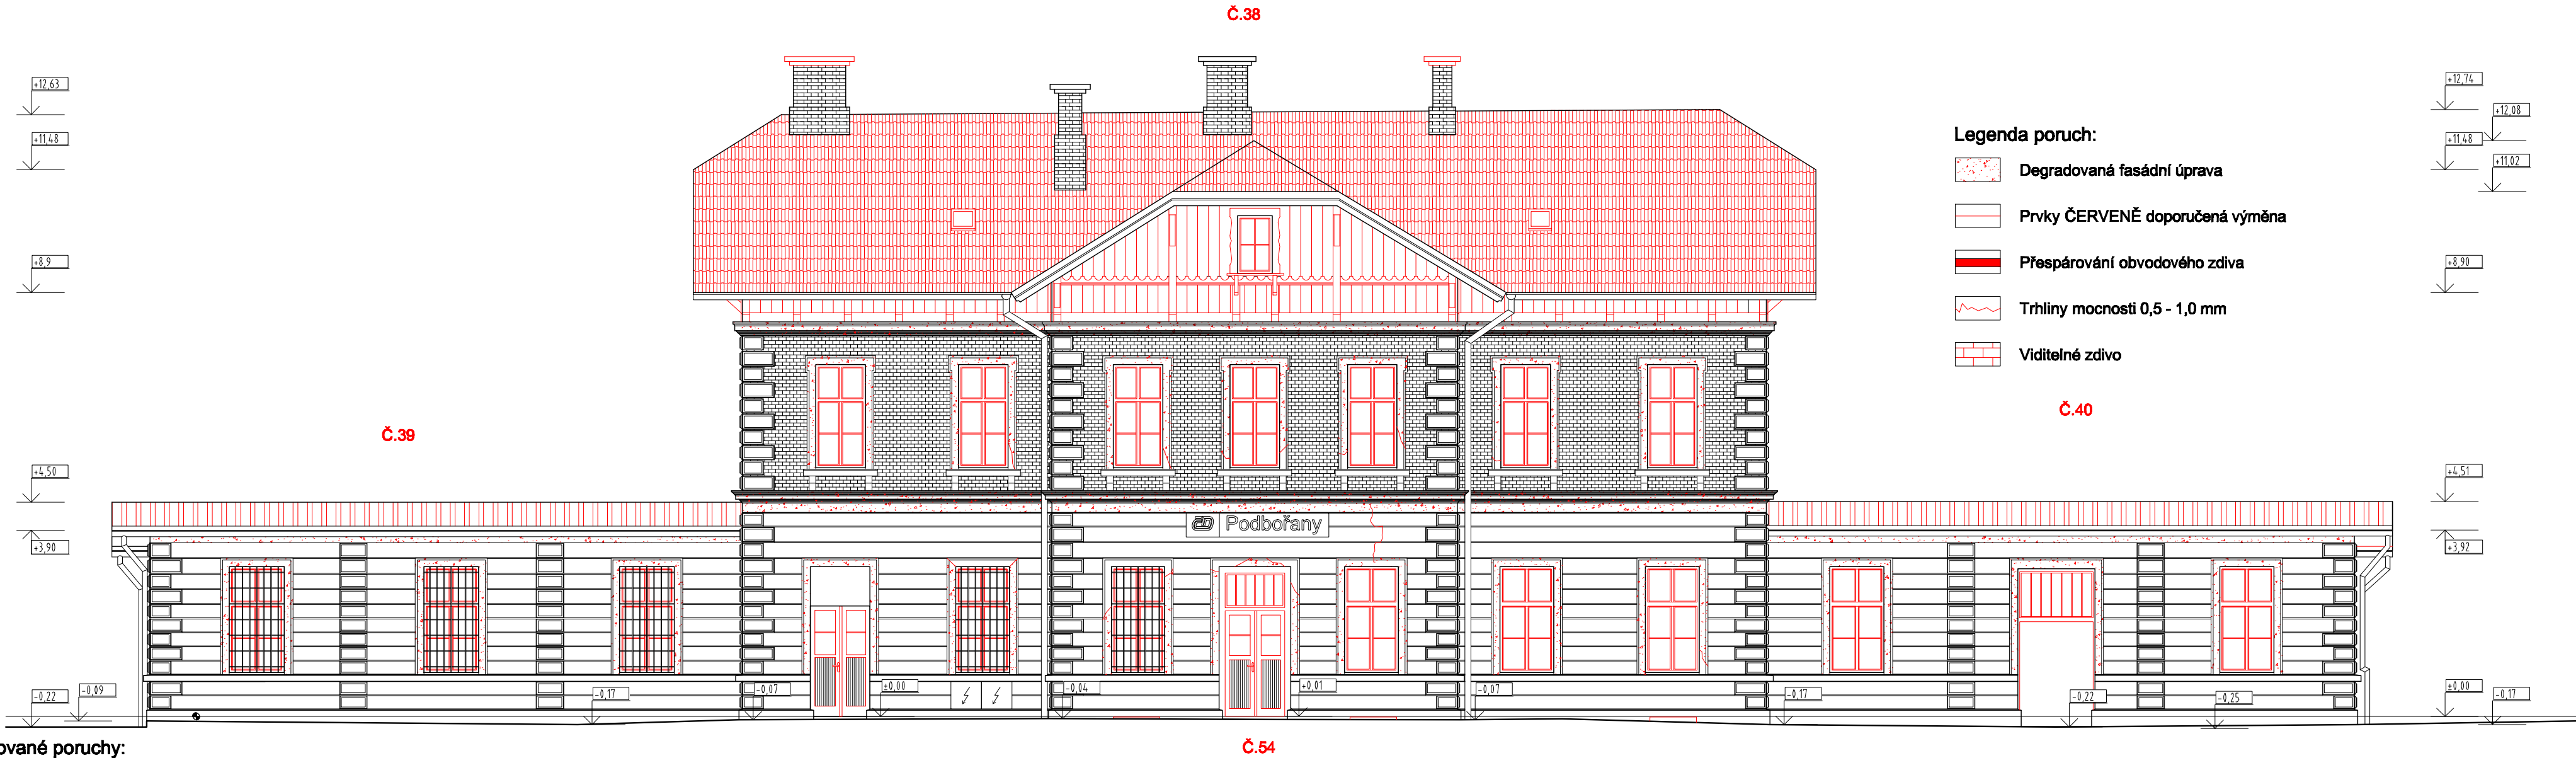
- Degradovaná maltovina ve styčných i ložných spárách komínových těles nad rovinou střešní krytiny
- Dobová střešní krytina z pálených tašek, jednotlivé přesahy tašek vymazávané maltovinou, netěsnostmi střešní krytiny dochází k zatékání srážkových vod

- Veškeré dřevěné prvky umístěné v exteriérové části objektu jsou namáhány atmosférickou korozí dřeva, převážně se jedná o povrchové poškození, lokálně dochází k poškození hloubkovému

- Značná degradace fasádních prvků - okenní, dveřní šambrány, kordonové (patrové) a korunní římsy
- Zastřešení nástupiště a přilehlých přízemních křidel je provedeno z trapézového plechu bez ochranného nátěru, trapézový plech na hranici své životnosti, lokální netěsnosti, dochází k zatékání srážkových vod

- Veškeré výplně stavebních otvorů jsou zastaralé, již nemohou dostatečně plnit svojí funkci
- Degradace ochranného nátěru prkenného pobití zastřešeného nástupiště

- Degradace ochranného nátěru kovových prvků exteriérové části objektu
- Lokálně degradovaná spárová maltovina v ložných i styčných spárách kamenných bloků obvodového zdiva

- Nevýhovující střešní lávka
- Nevyužívané držáky (antén, osvětlení, původních elektrických přívodů apod...)
