Půdorys 1.PP - STP

M 1:50

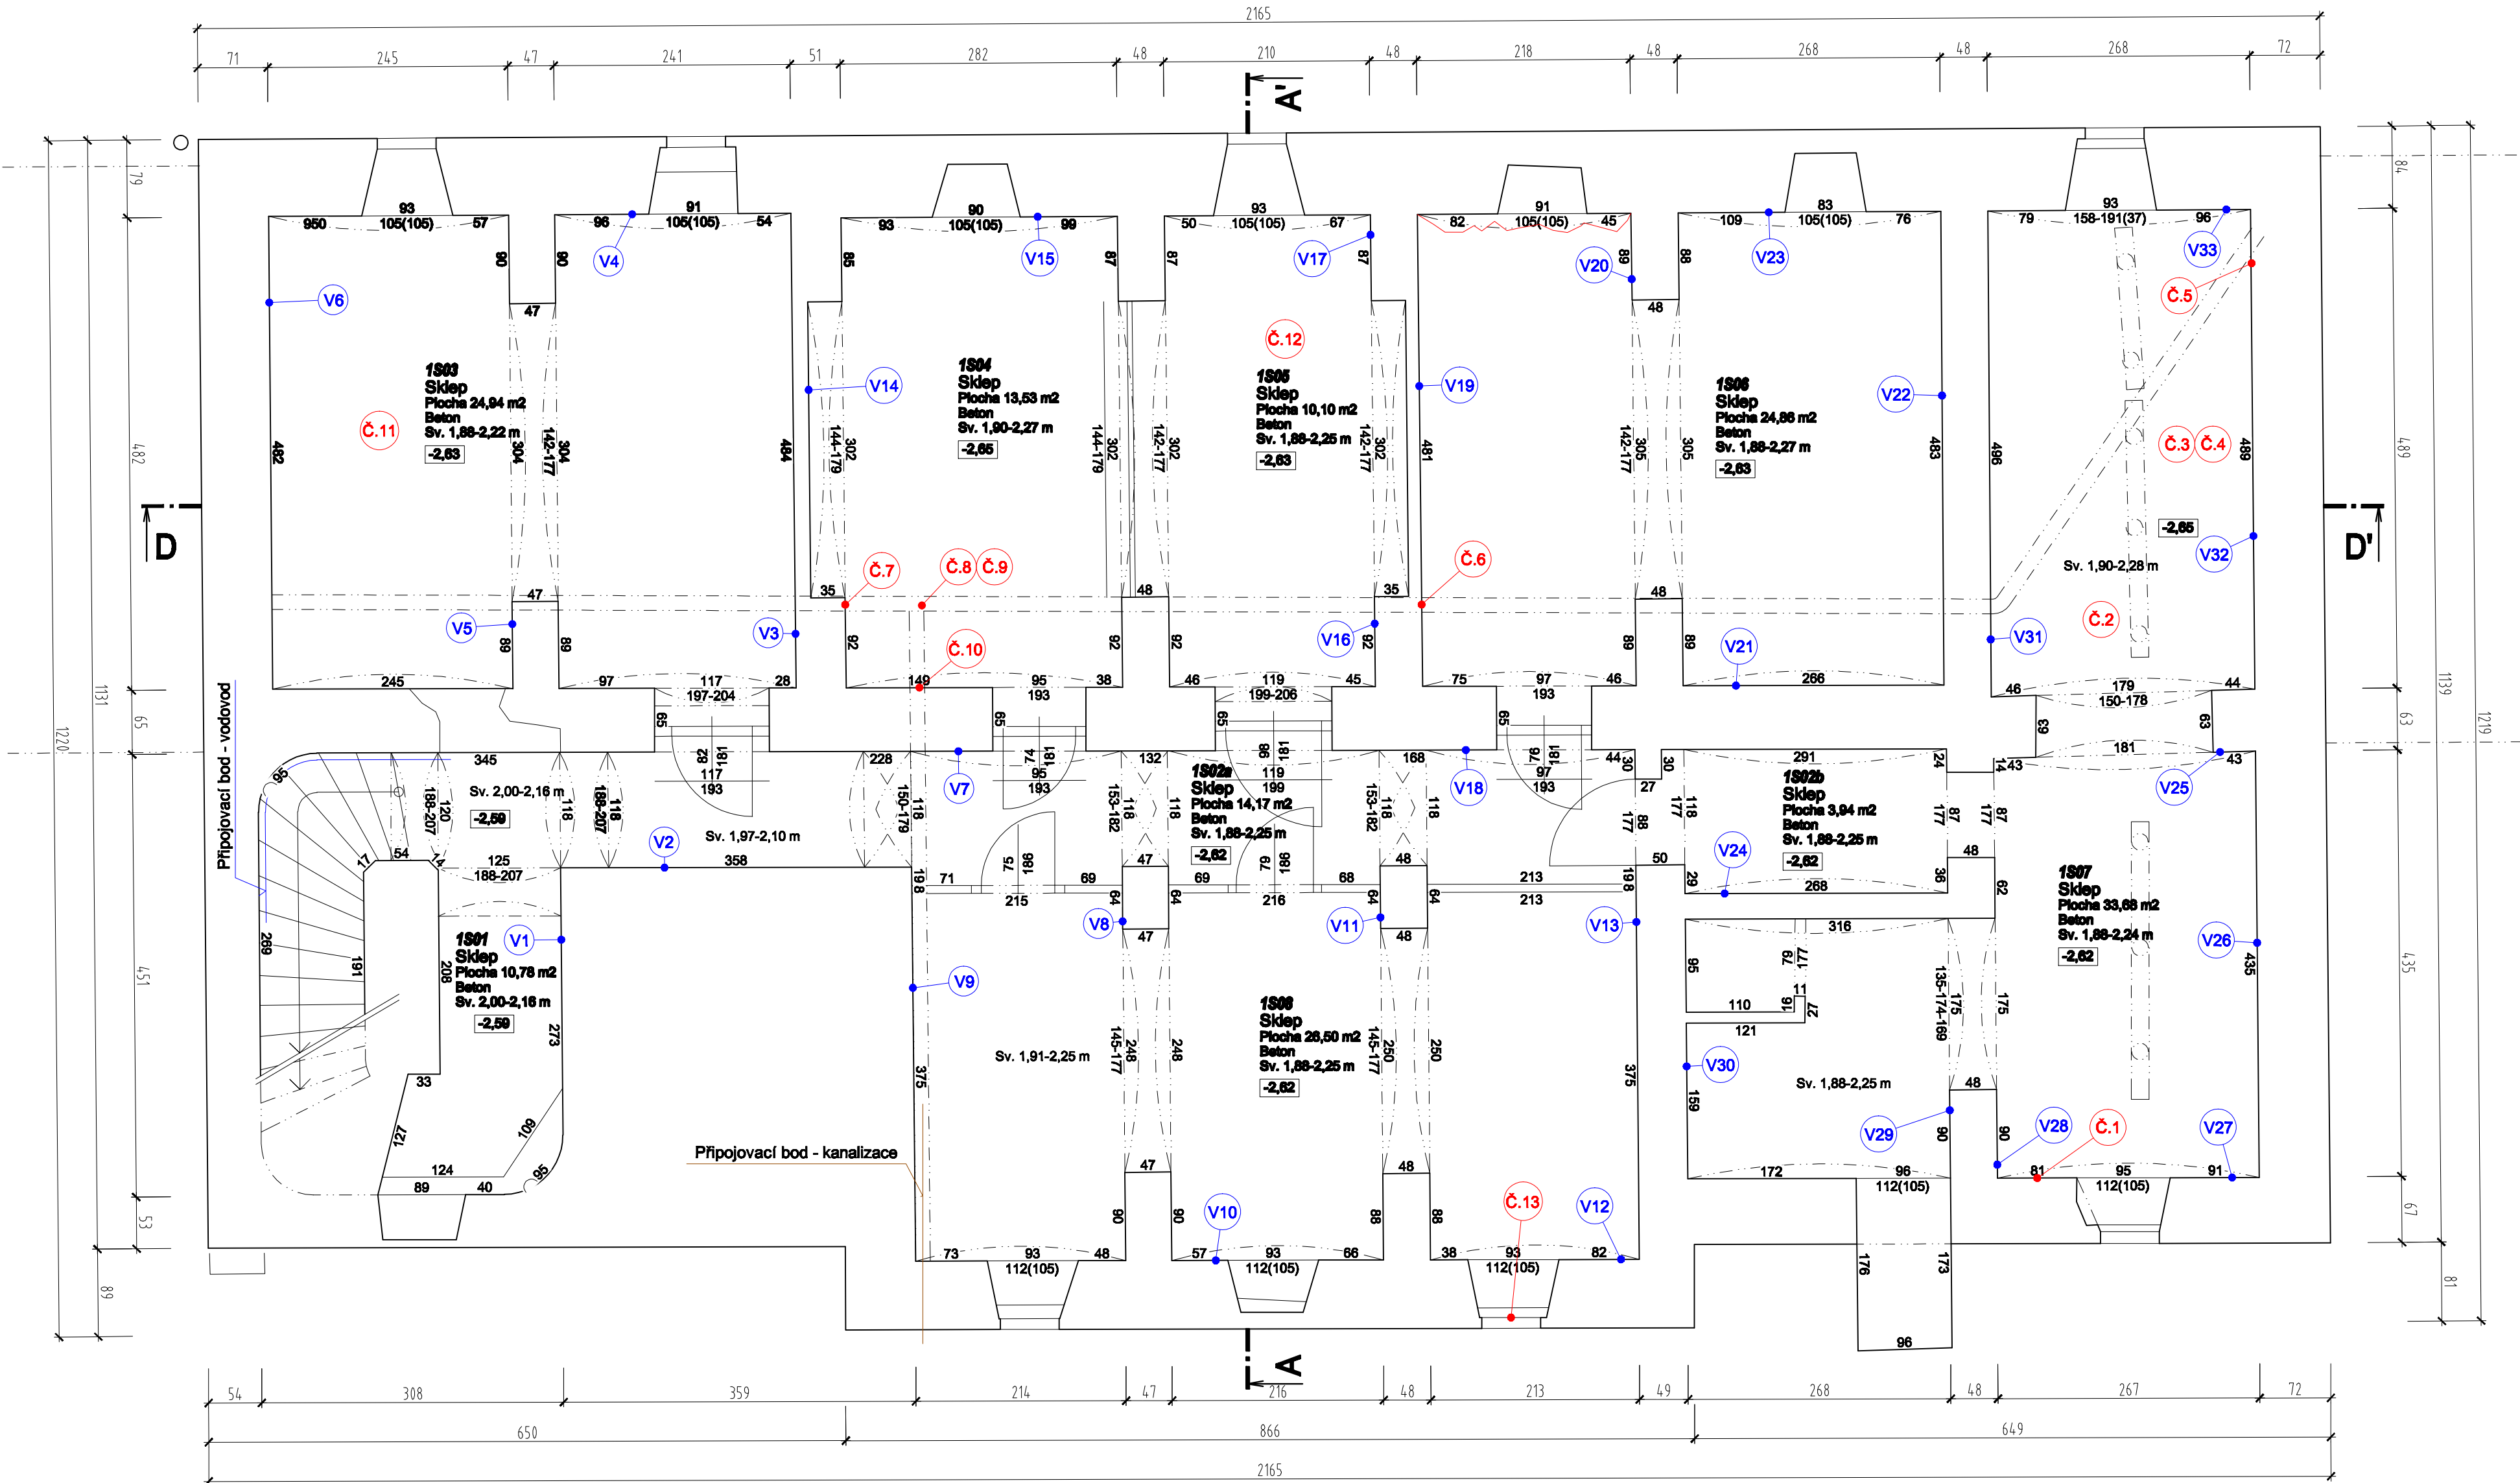
Trhliny mocnosti 0,5 - 1,0 mm

- Značný nános prachu, nečistot, odpadků a nevyužívaných předmětů
- Vztlínání půdní vlhkostí, degradovaná vnitřní omítka, dochází k jejímu opadávání převážně na svislých konstrukcích, lokálně dochází k opadávání vnitřní omítky z vodorovných konstrukcí

- Neodborně provedené podpěry kleneb, prostupy kleneb, prostupy zdmi, vodovodní a kanalizační vedení
- Nedostatečná dimenze a spád ležatého kanalizačního potrubí

- Nevyužívané drážní kabelové vedení
- Lokálně chybějící cihelné prvky
- Lokálně chybějící výplně otvorů sklepních oken
- Lokální výskyt plísní, dřevokazné houby, hmyzu na nevyužívaných dřevěných předmětech

Měření vlhkosti sklepního zdiva:
