Rekonstrukce trati v úseku Kyjice - Chomutov

zasíláme Vám připomínky Správy železnic, GR O13-OMT k předložené verzi dokumentace ve stupni **DSP**, část mosty a propustky **pro vydání stavebního povolení** zpracované sdružením firem s názvem: „SEU + SP + PROJS_Kyjice-Chomutov_DSP“

SO 14-03 Železniční most v km 59,483

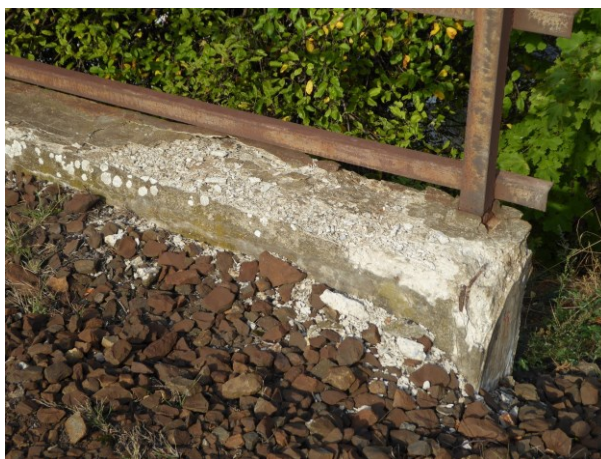
- f) Stav betonů hlavy říms je velmi špatném stavu. Zejména stav říms na rovnoběžných křídlech opěr není již ve stavu umožňující sanaci povrchu (beton zcela rozpadlý – zjevně nedostatečná mrazuvzdornost betonu). Proto požaduji horní hlavu říms odříznout a vybetonovat nově (minimálně na opěrách-křídlech). V místě nové hlavy říms navrhnout nové zábradlí kotvené přes patní desky.
