ADAMOV - BLANSKO, BC

## **SO 26-19-17** **Most v km 177,734**

### **GEOTECHNICKÝ A STAVEBNĚTECHNICKÝ PRŮZKUM**

Objednatel: SUDOP BRNO, spol. s.r.o.  
Kounicova 26, 611 36 Brno  
Zhotovitel: GeoTec-GS, a.s.  
Chmelová 2920/6, 106 00 Praha 10  
Název zakázky zhotovitele: Brno-Maloměřice - Adamov - Blansko, GTP  
Zakázkové číslo zhotovitele: 2018 – 365

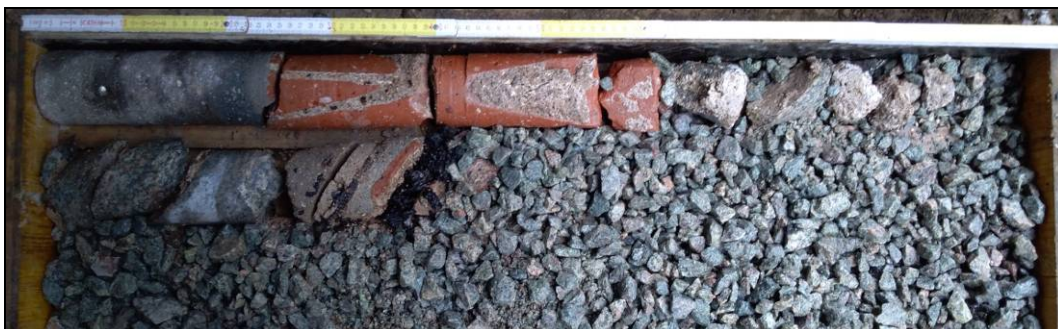
Obr. č. 1 - diagnostický vrt K1 do klenby

- mocnost klenby je v místě vrtu K1 cca 0,60 m, v místě návrtu N1 cca 0,70m.
- mocnost nadezdívky je v místě vrtu K1 cca 0,65 m.
- diagnostické návrtky N1 až N6 byly provedeny do NK klenby za účelem odběru vzorků betonu a cihel.

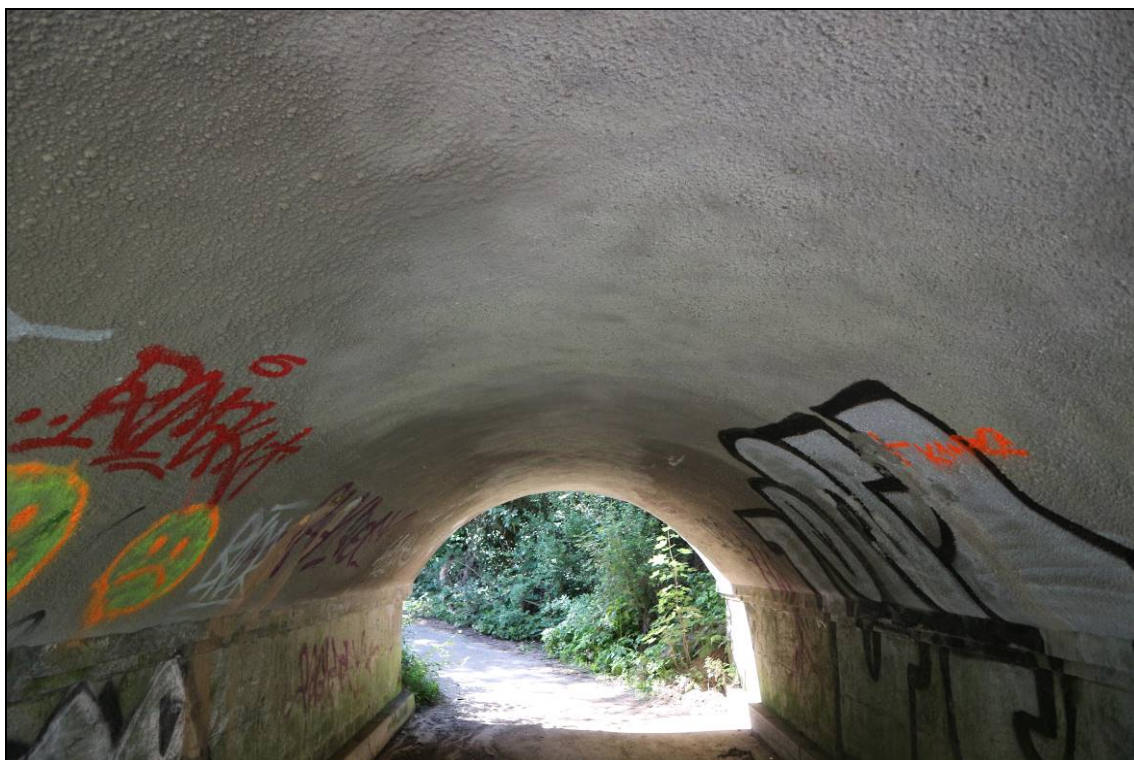
Obr. č. 7 - pohled na klenbu

- původní klenba je z cihelného zdiva v průčelí lemovaná opracovanými kamennými kvádry, v rámci rekonstrukce objektu byl vnitřní líc původní klenby opatřen vrstvou stříkaného betonu o mocnosti cca 20 cm, celková mocnost klenby je cca 50-60 cm. Cihly jsou plné pálené, pojené maltou, která je převážně slabě degradovaná ale pevná.
- průčelní zdi objektu jsou tvořeny kamenným zdivem, vpravo objektu nad vrcholem klenby je v celém jejím rozpětí nadbetonovaný věnec, ve kterém jsou uchyceny 4 ks

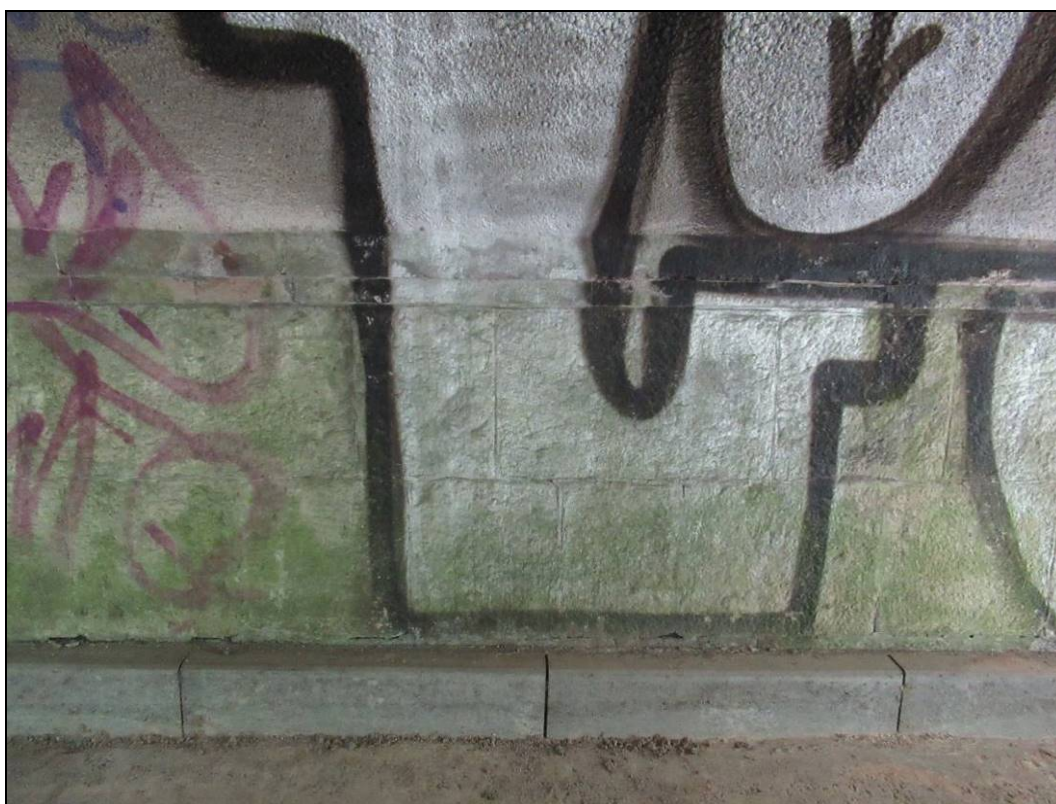
Obr. č. 9 - detail zdiva opěry Blansko

- SS je z kamenného zdiva pojeného maltou. Kameny jsou přesně opracované kvádry granodioritů, které jsou vyzděny na tzv. tenké spáry.
- pravá strana obou opěr je sepnuta ocelovými táhly (v každé opěře 5 ks), zhlaví táhel je opatřeno ochranným nátěrem, který je za hranicí životnosti a na 30-40 % povrchu opadává, v místech opadů je patrná povrchová koroze.
- v opěře Adamov se cca 1,5 m od pravého průčelí vyskytuje trhлина (rozevřená cca 1-2 mm) procházející od paty klenby přes kamenné opěry až k patě. Spárování je v líci zachovalé, ojediněle, spíše u nárožních armatur popraskané a vypadané ze zdiva.
- křídla jsou na levé straně rovnoběžná s objektem, tvořená kamenným zdivem s betonovým nástřikem. Na pravé straně na objekt navazuje opěrná zeď.

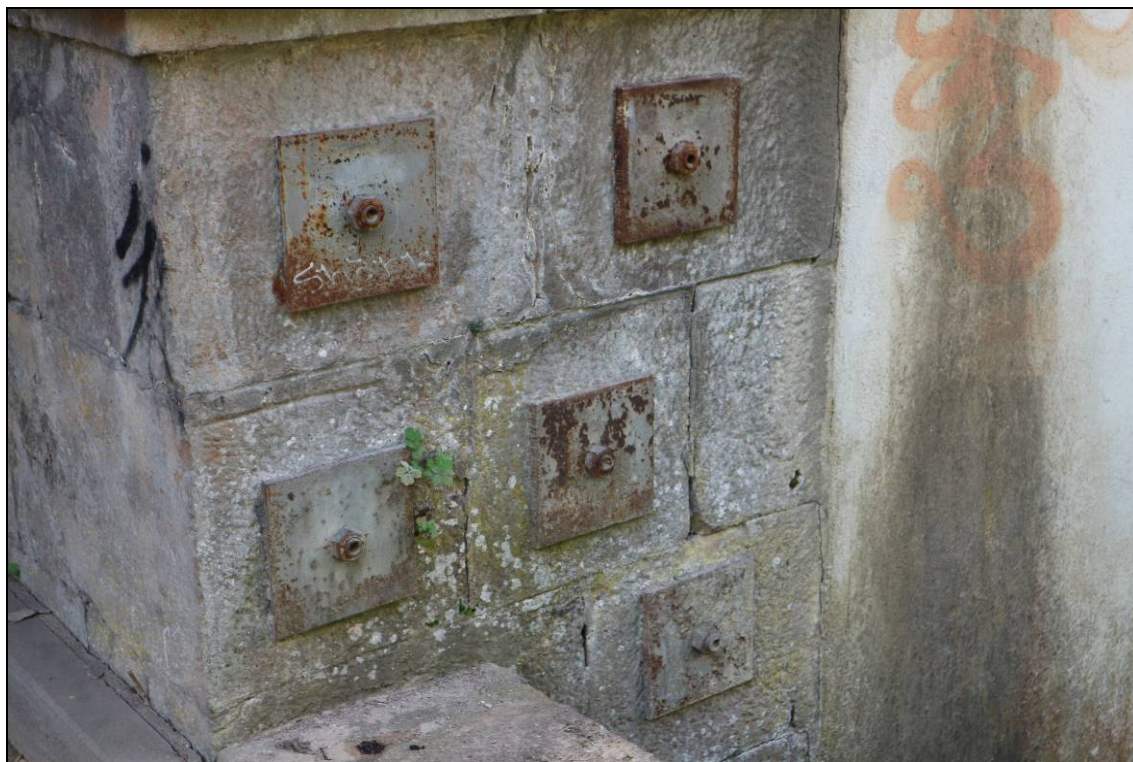
**Obr. č. 10** - pohled na pravou stranu opěry Blansko  
- zhlaví kotev, PKO za hranou životnosti a opadává, v místech opadů povrchová koroze

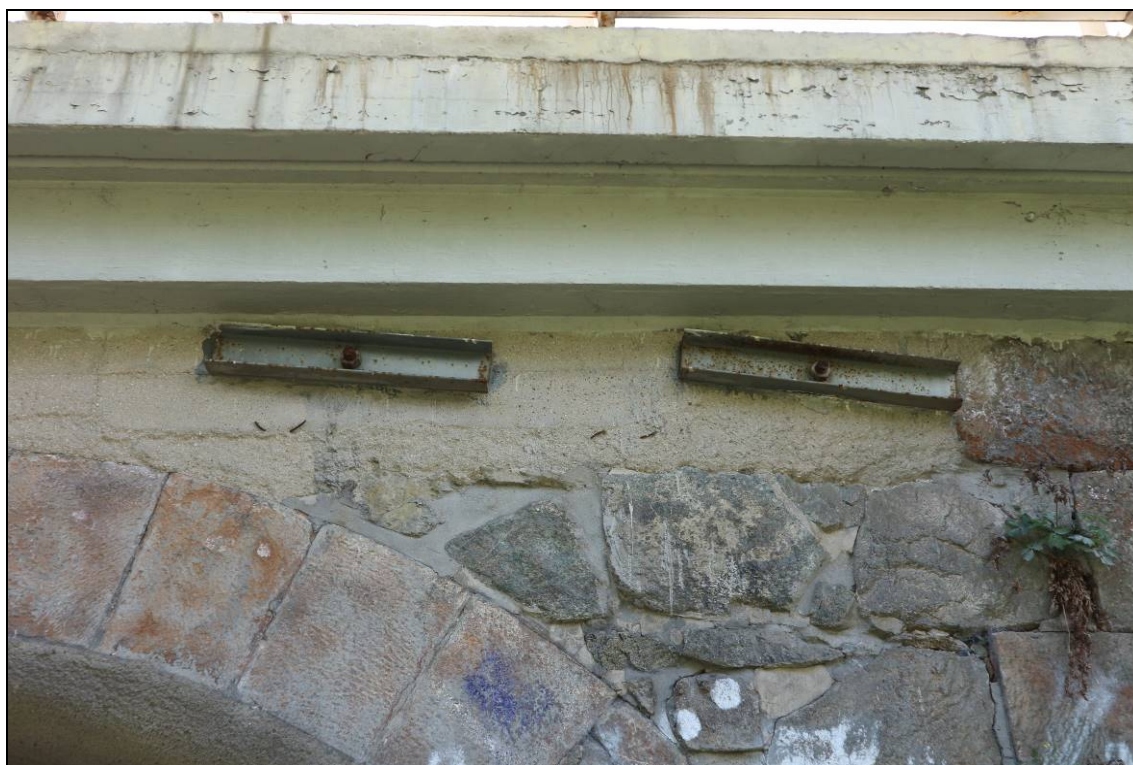
ocelových táhel s ocelovými podložkami zajišťující stažení mostu, zhlaví těchto táhel je na cca 50 % zasaženo povrchovou korozí.

**Obr. č. 11** - detail zhlaví kotev na pravé straně objektu, v čele nad klenbou
