**Věžná – TÚ 2071 Žďár nad Sázavou -
Tišnov
mostní objekt v km 72,628**

Účelový stavebně – technický průzkum

číslo úkolu 19 210

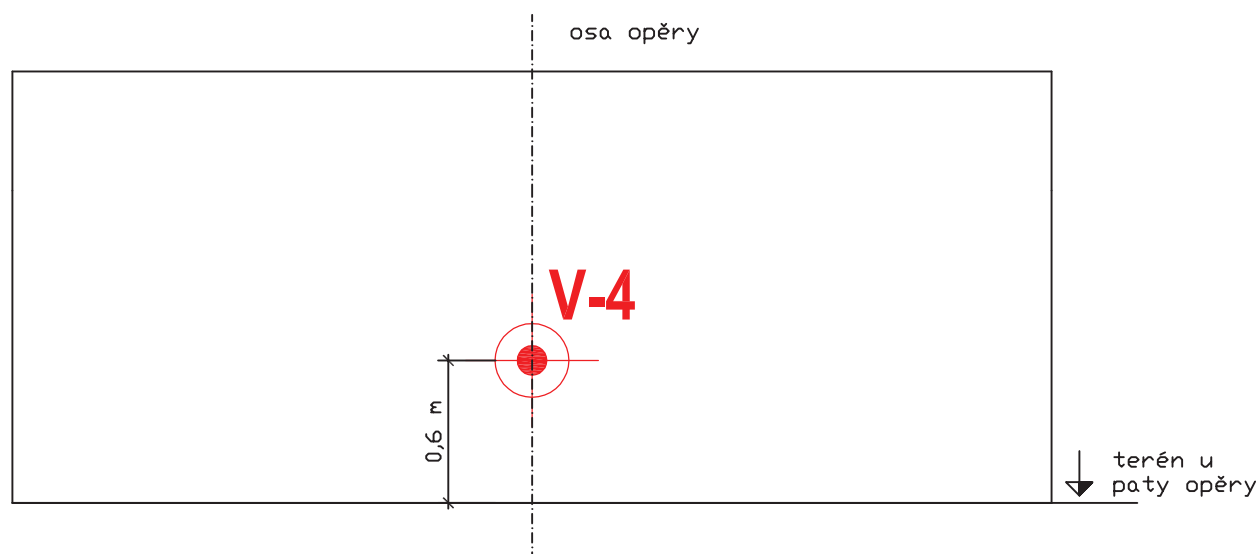
POHLED OPĚRA SMĚR ŽĎÁR nad SÁZAVOU

Vrt V-4

Opěra směr Žďár nad Sázavou

hloubka od ústí vrtu (m)	popis
0,0 – 3,70	řádkové zdivo z rulových kamenů na cementovou maltu, zastiženy svislé i horizontální spáry tloušťky až 10 cm. Dále vrt zatlačen do zásypu za opěrou bez výnosu jádra

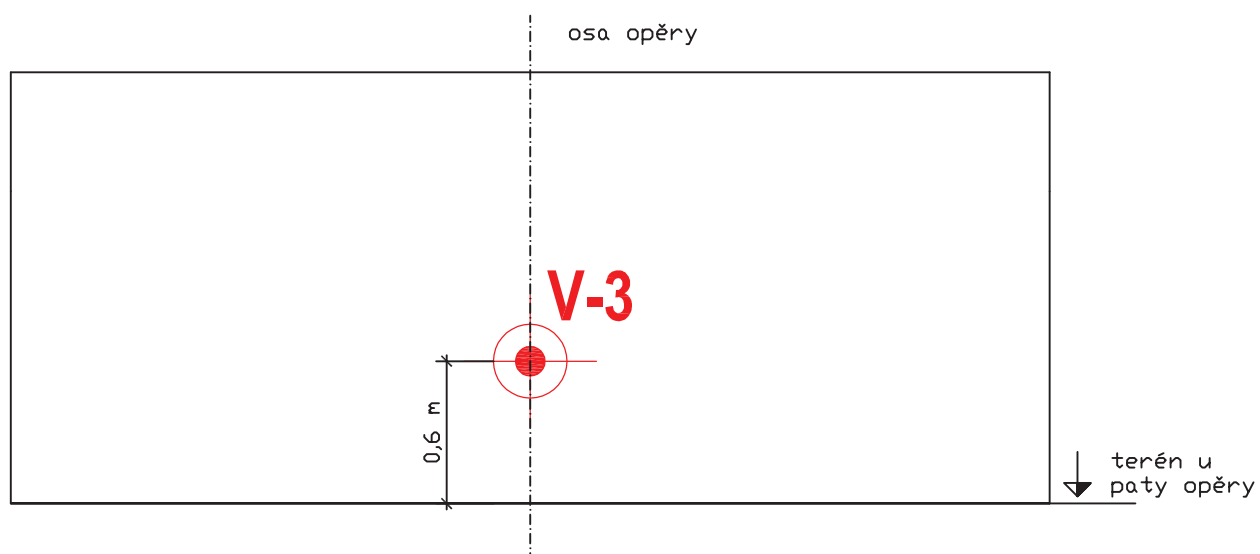
POHLED OPĚRA SMĚR TIŠNOV

Vrt V-3

Opěra směr Tišnov

hloubka od ústí vrtu (m)	popis
0,0 – 2,30	řádkové zdivo z rulových kamenů, kámen je při povrchu porušený, pojivo cementová malta ve svislých i vodorovných spárách, částečně je vyplavená vrtným procesem
2,30 – 3,10	poloha betonu – celistvé jádro
3,10 – 3,40	rulový kámen – zdivo
3,40 – 3,70	úlomky hornin s vyplavenou jílovitou mezerou – zásyp za rubem opěry

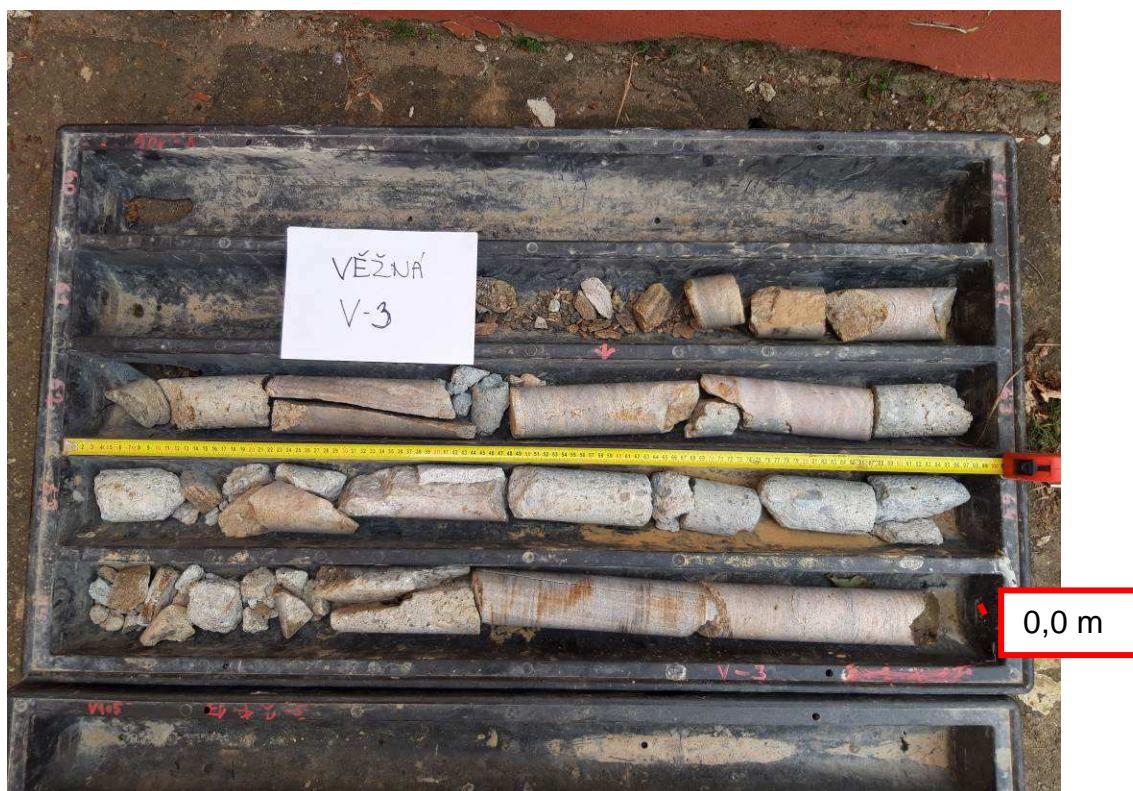
Ve vrtném jádru vodorovného vrtu V-3 bylo ověřeno řádkové zdivo z rul skládaných na cementovou maltu. Malta byla zastižena ve vodorovných i svislých spárách. V poloze 2,3 – 3,1 m za lícem opěry byla zastižena poloha betonu. Malta byla ze spár vyplavena vodním výplachem při vrtném procesu velmi omezeně. Kámen opěr je podle makroskopického popisu s vysokou pevností v prostém tlaku, která byla ověřena i zkouškami ve výši 70 MPa a horninu je tedy možno klasifikovat jako třídy R2 (podle ČSN P 73 1005). Pevnost betonu, resp. cementové malty v prostém tlaku byla ověřena ve výši 10 MPa .

Podle provedené vodní tlakové zkoušky je nutno hodnotit zdivo ve smyslu neplatné normy ON 73 7508 jako zdivo spíše hrubě pórovité s mezerovitostí okolo 10% (specifická vodní ztráta až $q 9,2$).

Foto č.1 – jádro vrtu V-3

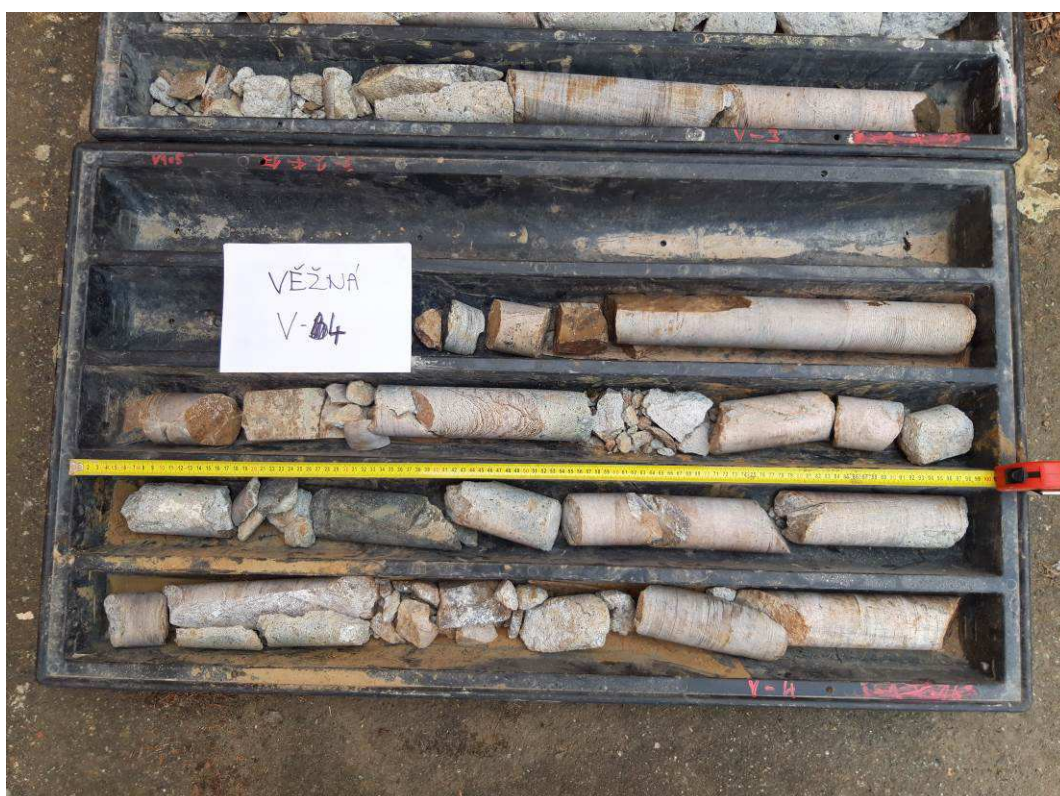
Ve vrtném jádru vodorovného vrtu V-4 bylo ověřeno řádkové zdivo z rul skládaných na cementovou maltu. Malta byla zastižena ve vodorovných i svislých spárách. Hojně byla ze spár vyplavena vodním výplachem při vrtném procesu. Kámen opěr je podle makroskopického popisu s vysokou pevností v prostém tlaku, kterou lze odhadnout $>50 \text{ MPa}$ a horninu je tedy možno klasifikovat jako třídy R2 (podle ČSN P 73 1005).

Podle provedené vodní tlakové zkoušky je nutno hodnotit zdivo ve smyslu neplatné normy ON 73 7508 jako zdivo hrubě pórovité s mezerovitostí $>10\%$ (specifická vodní ztráta až $q 43,75$).

Foto č.2 – jádro vrtu V-4

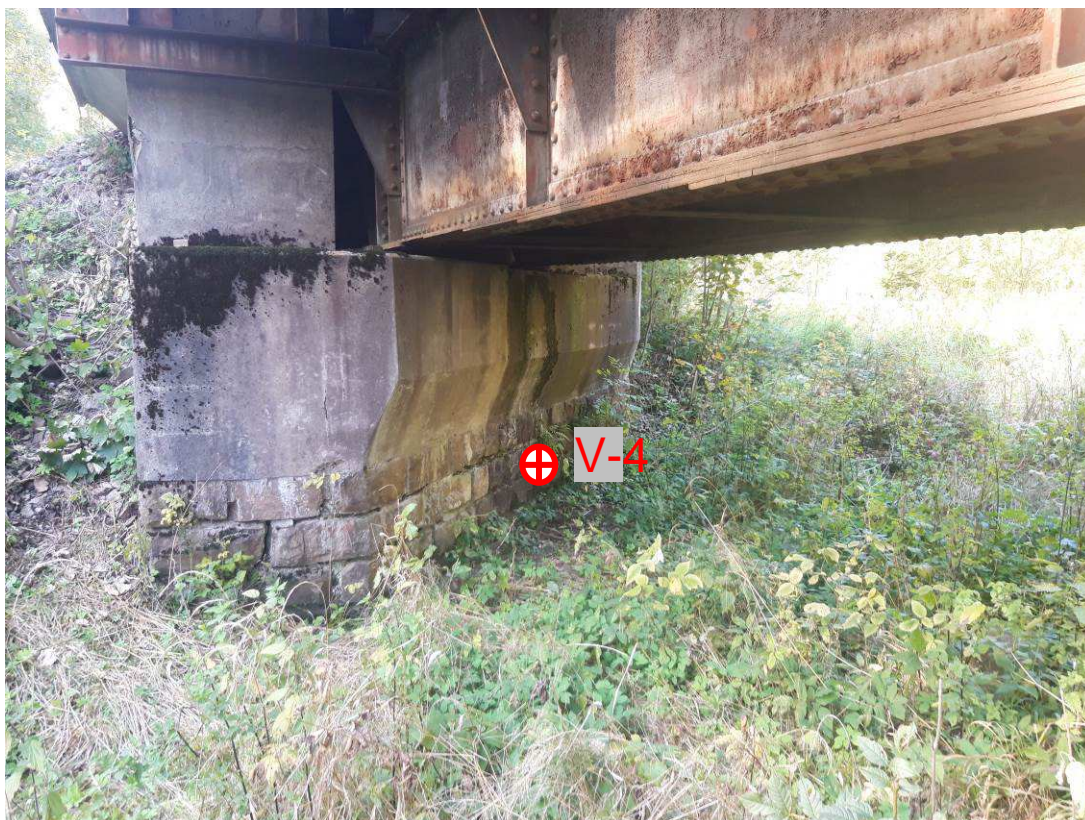
Foto č.3 – poloha vrtu V-4 v opěře směr Žďár nad Sázavou

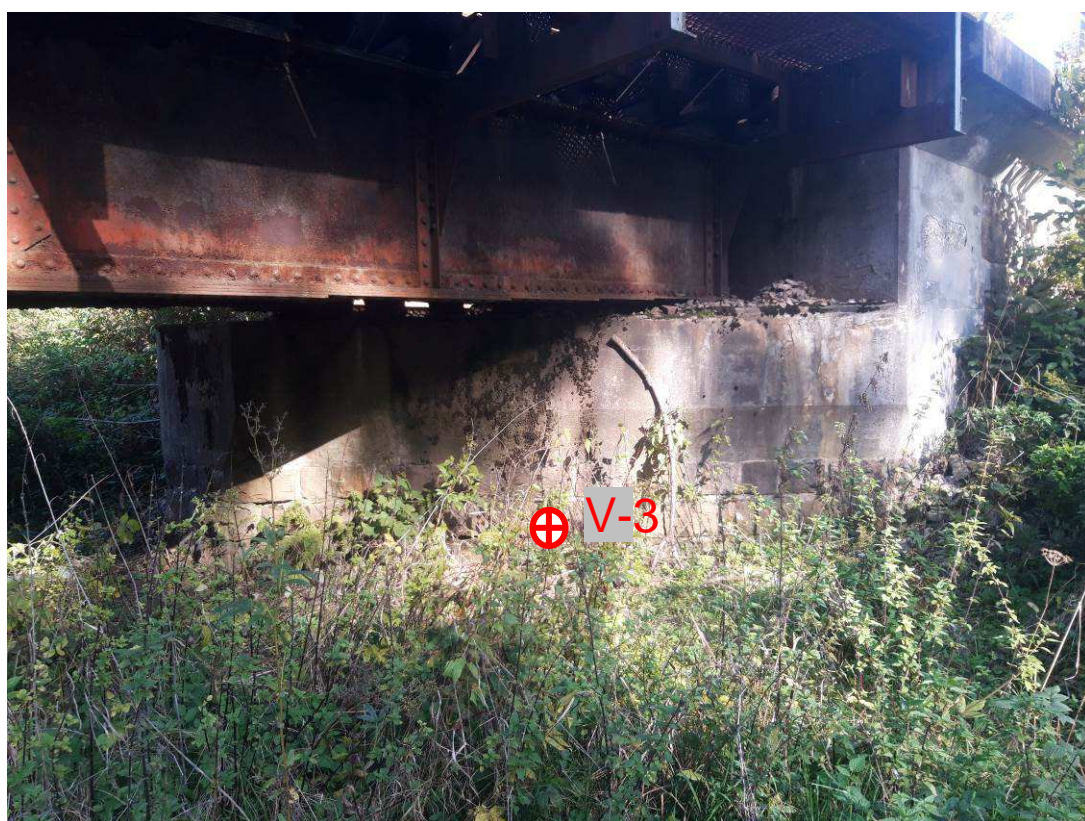
Foto č.4 – poloha vrtu V-3 v opěře směr Tišnov

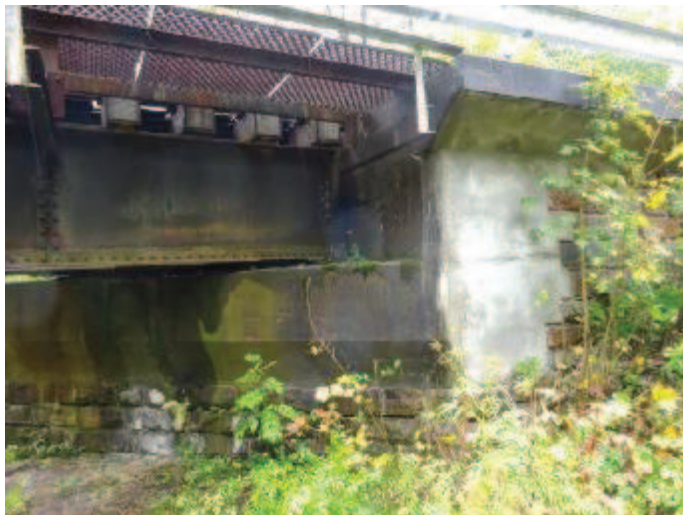
Opěra O01

Původní části opěr jsou z kamenného řádkového zdiva. Úložné prahy byly při dodatečně v rámci opravy provedeny ze železobetonu.

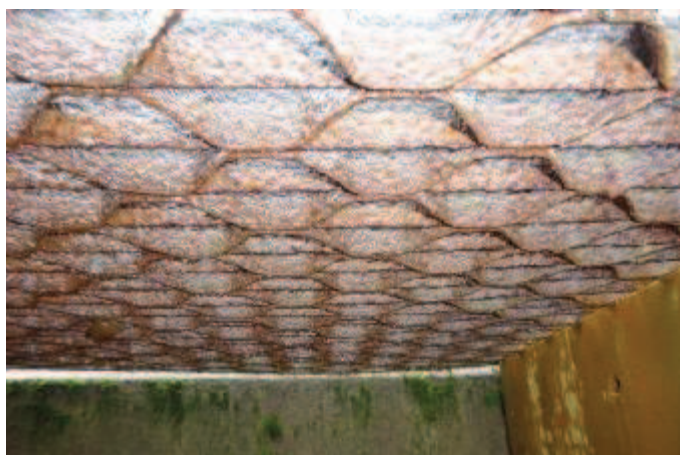
K výztuhám stojiny hlavních plnostěnných nosníků jsou připojeny konzoly bočních lávek. Lávky jsou z ocelových roštů, které jsou plošně poškozeny hloubkovou korozí. Doporučujeme proto počítat s jejich výměnou.

Významné poškození ocelových roštů korozí

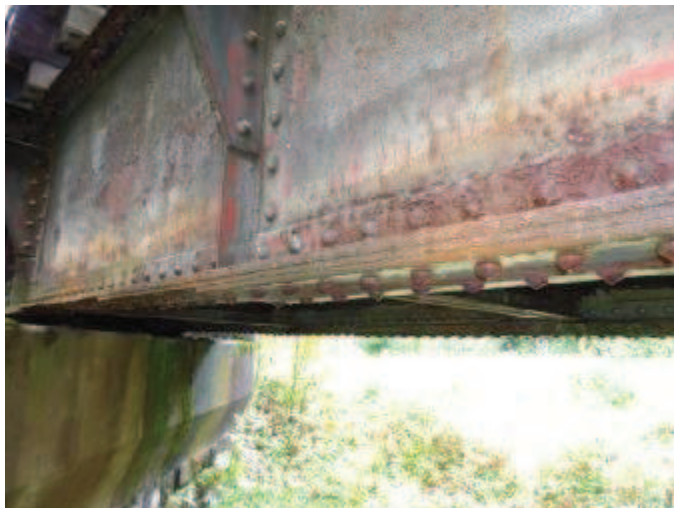
Most byl v minulosti opatřen řadou nátěrů, které se na značné ploše odlupují. Pod původním základním nátěrem je konstrukce dosud zcela bez koroze, nebo je napadena pouze korozí povrchovou. Začínající důlková koroze se vyskytuje zcela výjimečně v nepatrném rozsahu a je staticky nevýznamná.

Odlupující se nátěry, povrchová koroze

Povrch ocelové konstrukce je opatřen řadou nátěrů, které se odlupují, popř. je zasažen povrchovou korozi. Konstrukce by proto podle našeho názoru měla být v rámci opravy kompletně zbavena všech nátěrů otryskáním a nově ochráněna proti korozi.

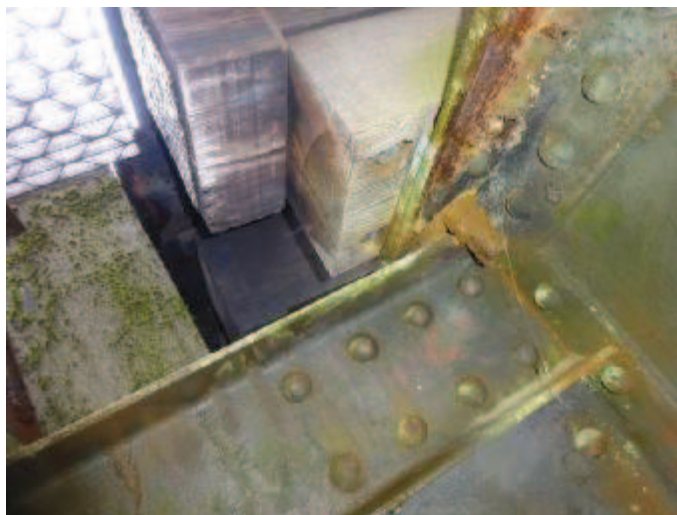
Lokální výskyt počínající důlkové koroze

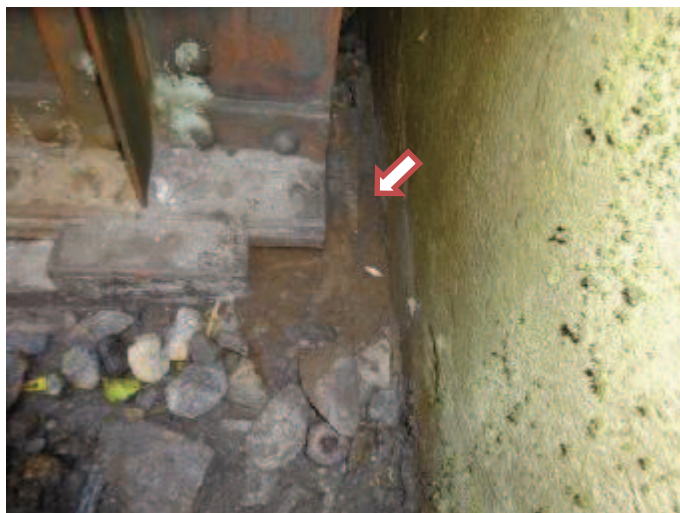
Utržená zarážka pevného tangenciálního ložiska pravého nosníku nad O02

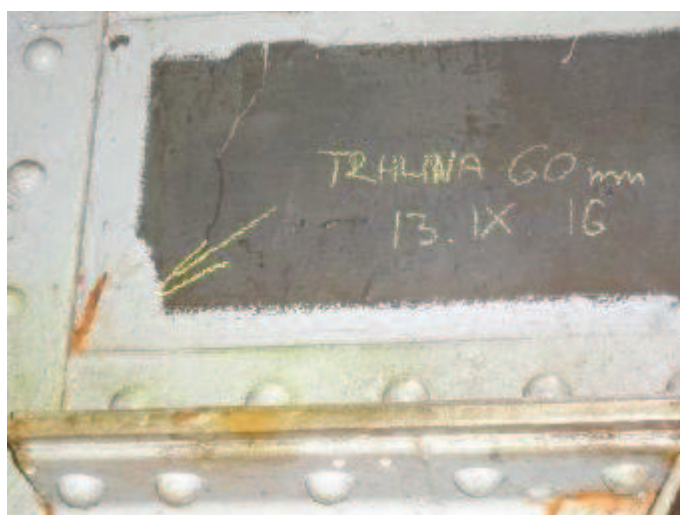
V rámci průzkumu byla ověřena i existence a stav trhliny zmíněné v zadání a popsané na mostě. Stojina nosníku byla kontrolována v tomto místě z obou stran. Po očištění nátěrů jsme zjistili, že se s vysokou pravděpodobností nejedná o trhlínu, ale pouze o nerovnost v povrchu válcovaného plechu.

Označené místo trhliny

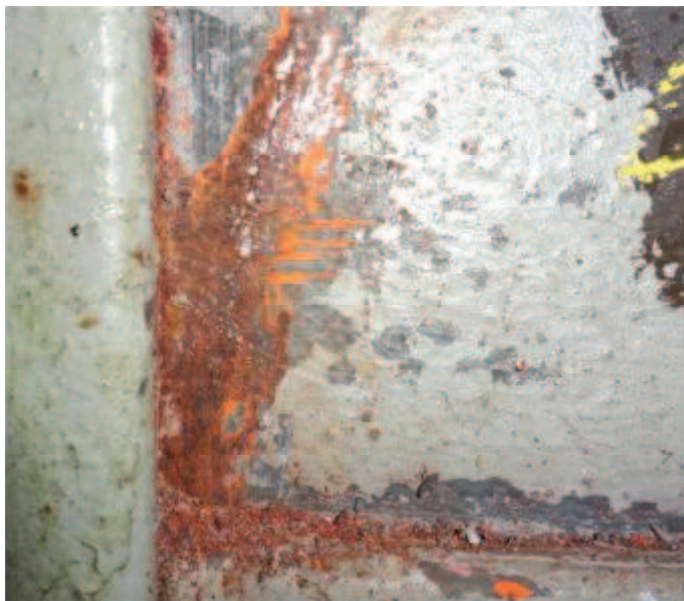
Detail poruchy

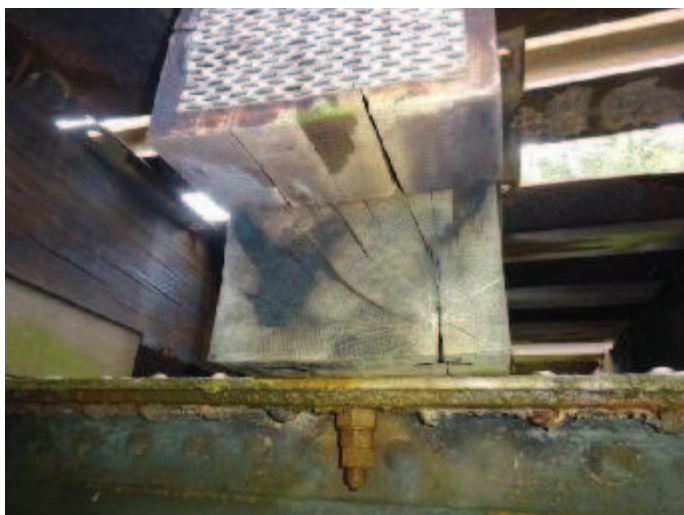
Na horní přírubě nosníků jsou uloženy dřevěné mostnice. Jejich napadení biotickými škůdci nebylo prohlídkou zatím zaznamenáno. Dřevo je ale poškozeno podélnými trhlínami, v nichž zatékající srážková voda vytváří vhodné podmínky pro napadení dřevokaznými houbami.

Trhliny v dřevěných mostnicích

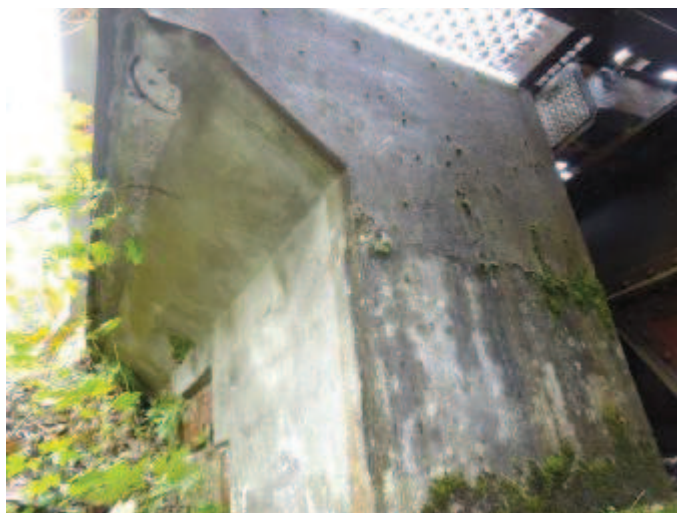
Železobetonové části opěr jsou na povrchu zkarbonatované působením vzdušného oxidu uhličitého. Výztuž tak ztratila alkalické prostředí, které ji chránilo před korozi. K tomu přispěl i výskyt mechu na povrchu betonu. Působením srážkové vody a kyslíku začíná docházet ke korozi výztuže. Produkty koroze nabývají na objemu a odtrhávají krycí vrstvu betonu. Povrch železobetonových částí opěr a konzol proto bude vyžadovat sanaci.

Počínající koroze betonářské výztuže

Sanaci bude vyžadovat i železobetonová část opěr. V poškozených místech bude třeba odkrytou výztuž očistit, ošetřit inhibitorem koroze a reprofilovat povrch sanační směsí přes adhezni můstek. Kamenné zdivo opěr bude třeba nově vyspárovat.
