ELEKTRIZACE A ZKAPACITNĚNÍ TRATI LIBINA – UNIČOV

Závěrečná zpráva – železniční propustek v km 16,629

SO 10-19-05
UNIČOV - TROUBELICE
ŽEL. PROPUSTEK V EV. KM 16,629

STAVEBNĚTECHNICKÝ PRŮZKUM

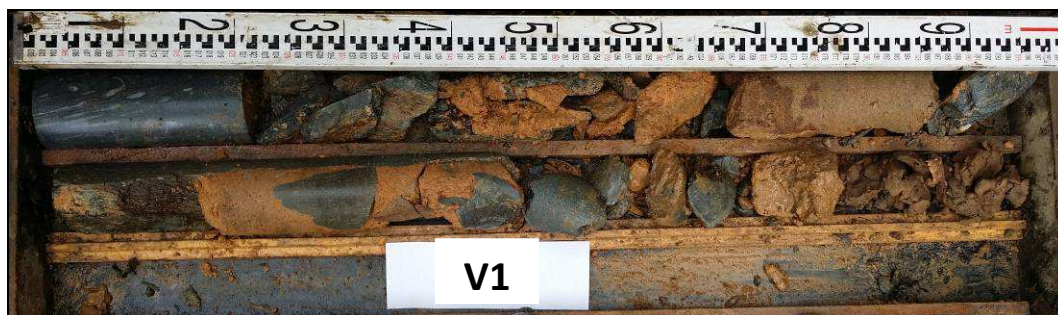
- tloušťka opěry je v místě vrtu V1 cca **1,80 m**
- základová spára je v místě vrtu Š1 cca **1,50 m** pod patou klenby

Obr. č. 1 - diagnostický vrt V1 - za rub opěry Troubelice

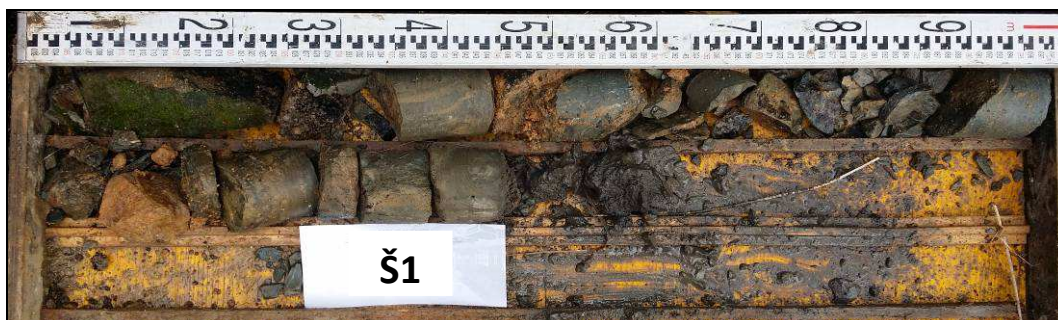
Obr. č. 2 - diagnostický vrt Š1 - pod úroveň základové spáry opěry Troubelice

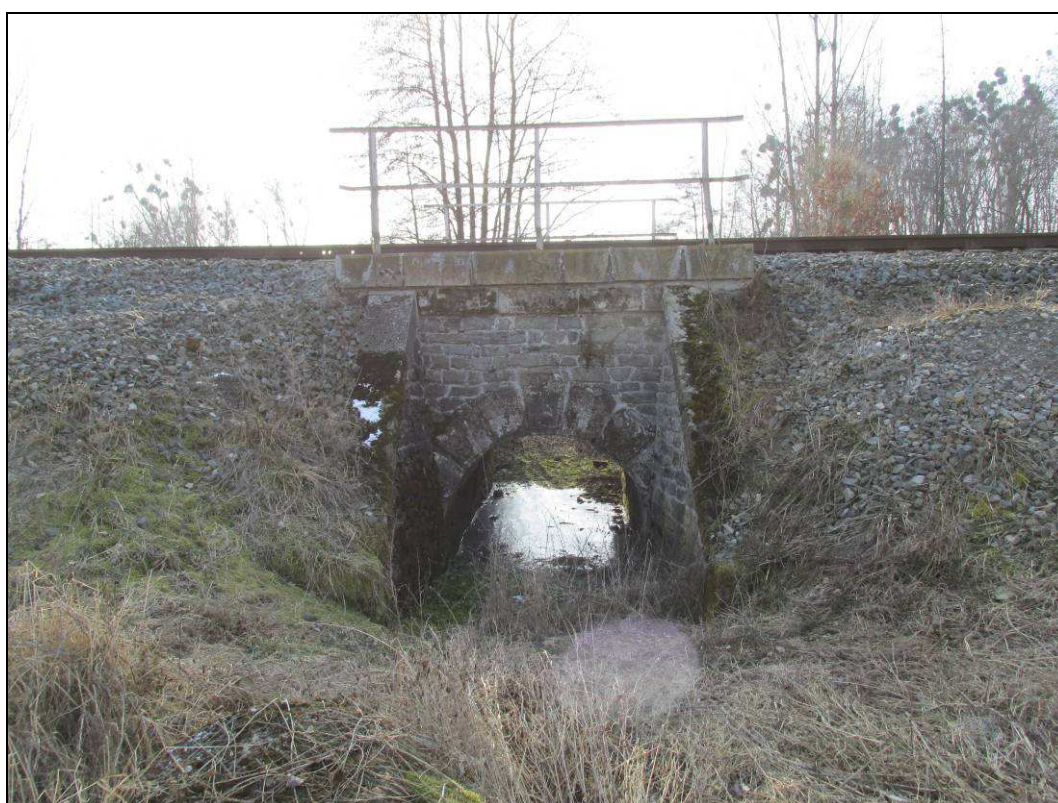
Obr. č. 3 – pohled na objekt zprava

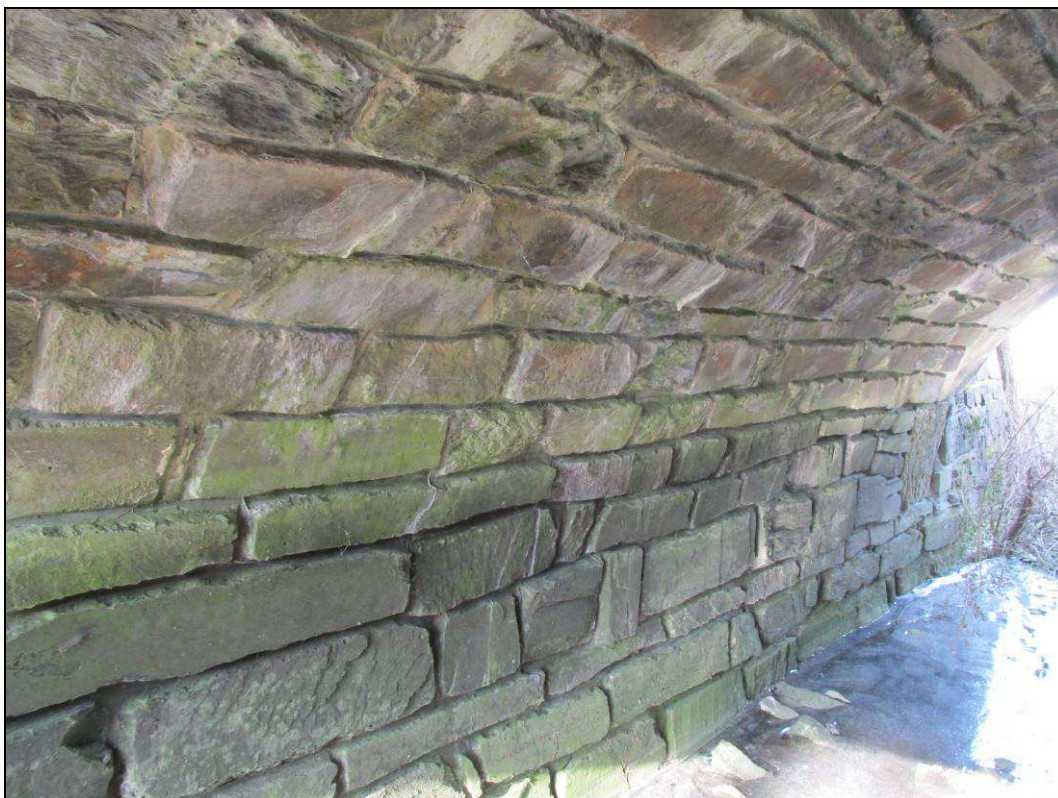
- je z kamenného zdiva, které je v líci řádkové, pojené maltou.
- kameny jsou v líci z opracovaných kvádrů fylitu a droby, které jsou pevné, navětralé a bez významných poruch.
- spárování je v líci zachovalé (pravděpodobně v minulosti přespárované), místy se ve spárování vyskytují trhliny do velikosti max. 2 mm. Hlouběji ve zdivu je pojivo silně až zcela degradované.
- křídla objektu jsou šikmá, provedena z hrubého řádkového zdiva, které je v líci pojené maltou, spárování je v líci zachovalé a pevné.

Obr. č. 4 – pohled na opěru Troubelice

- provést očištění líce tlakovou vodou a následně zvážit sanaci zdiva spodní stavby pomocí hloubkového přespárování a injektáže zdiva spodní stavby (základy a dřík) v rozsahu 2/3 tloušťky opěr.
- zamezit, nebo aspoň omezit průsaky vody do NK a SS pomocí nového SVI a nové rubové izolace s odvodněním mimo objekt.

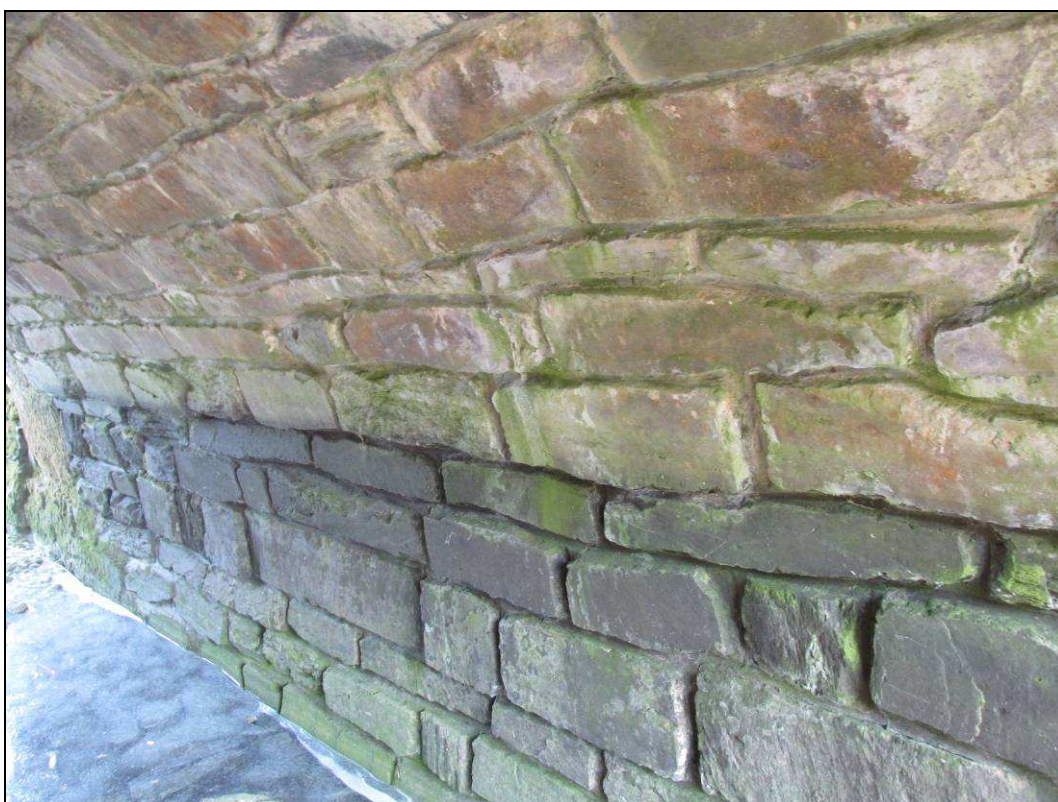
Obr. č. 5 – pohled na opěru Uničov

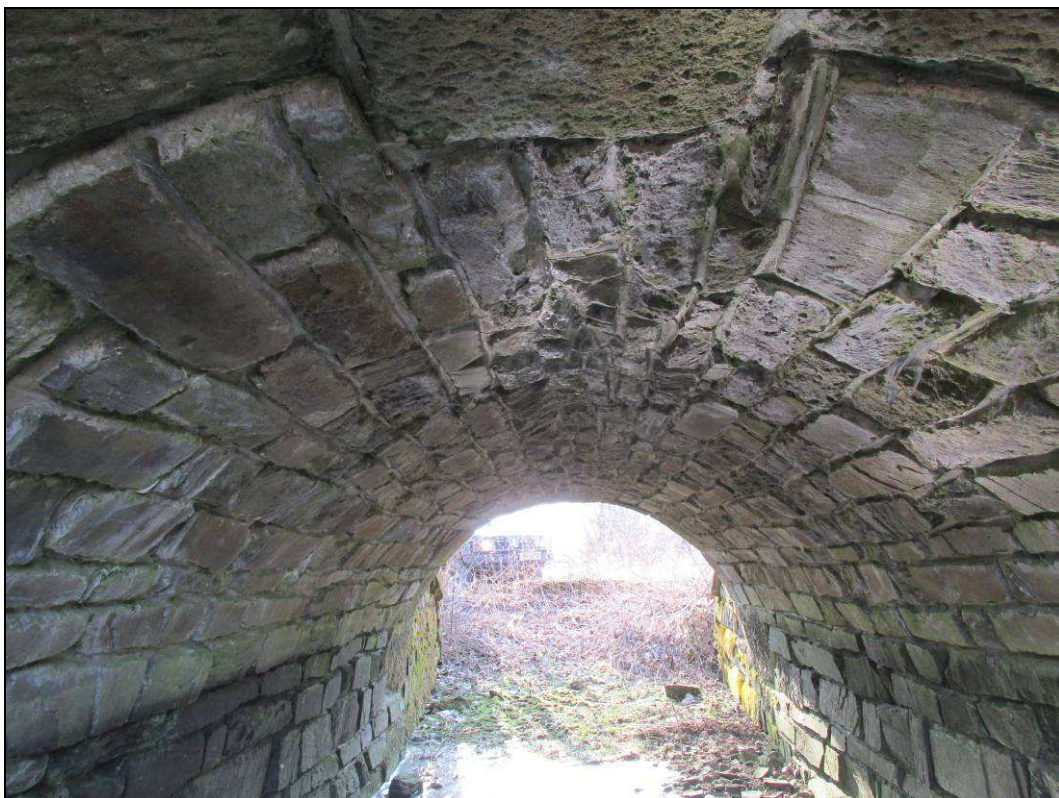
- klenba z kamenného zdiva, které je v líci řádkové a pojené maltou. Vrchol klenby je z kamenů nepravidelných tvarů a velikostí.
- kameny jsou převážně hrubě opracované kvádry fylitu a droby, které jsou pevné, navětralé a bez významných poruch.
- ojediněle se ve zdivu klenby vyskytují průběžné svislé praskliny, resp. trhliny do velikosti cca 2mm.
- spárování je v líci zachovalé, v minulosti pravděpodobně přespárované

Obr. č. 6 – pohled na klenbu

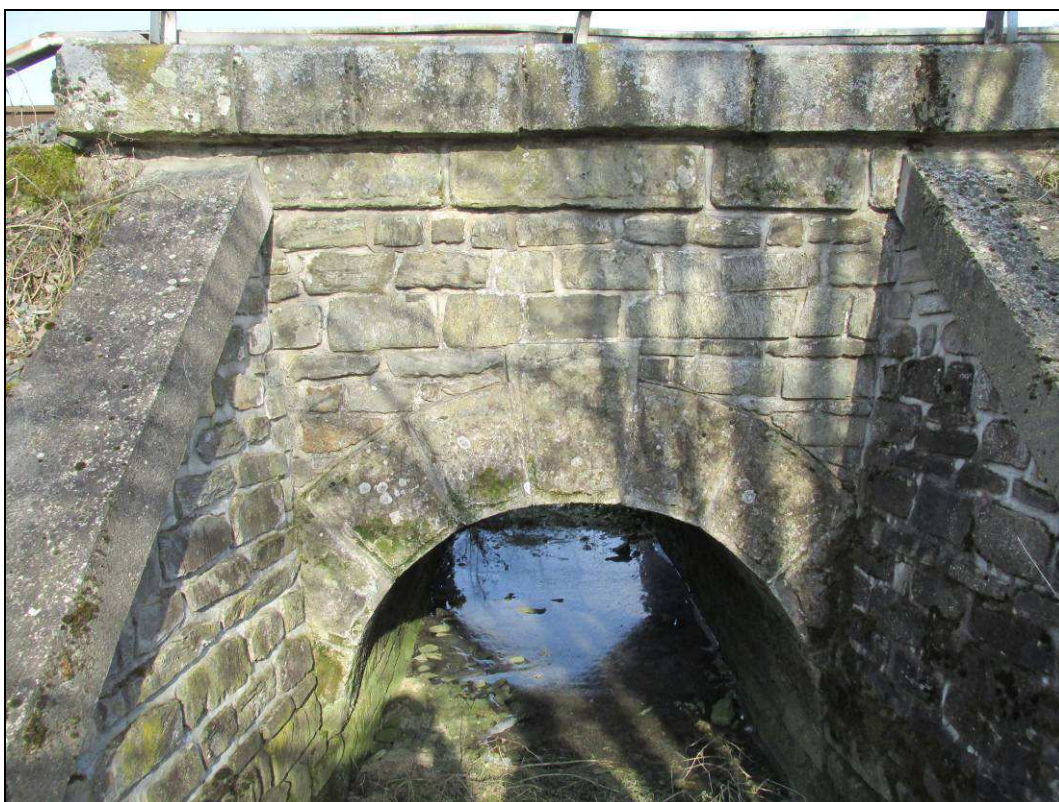
Obr. č. 7 – pohled na objekt zleva
