STAVBA: Oprava mostu v km 32,544, trati Ostrava-Kunčice –  
Ostrava-Vítkovice

OBJEKT: SO 01 Oprava mostu v koleji č.1 a 2 – K02 + K03

STUPEŇ: DSP

# Technická zpráva

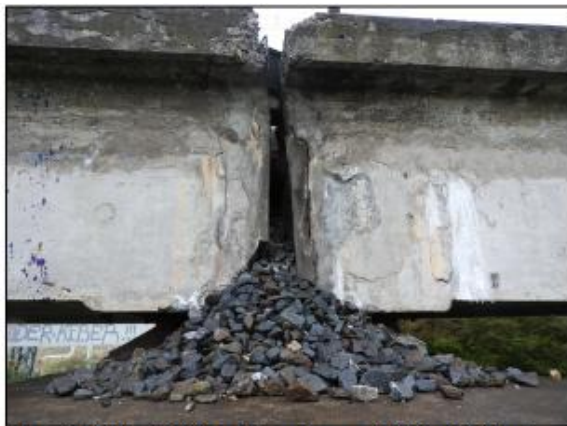
Na konstrukci zleva i zprava je beton popraskaný, především v místě uložení, místy degradovaný až na pruty výztuže, které korodují. V místě trhlín jsou stopy po průsacích vody a místy prostupují výluhy pojiva. Zleva i zprava na začátku je beton degradovaný do hloubky až 100 mm, prostupuje zde výztuž, která koroduje. Styčnou spárou mezi konstrukcí K 02-K 03 prosakuje voda, prodává štěrk z kolejového lože (obr. 12).

obr. 12: K 02 - K 03 styčná spára nad pilířem P 02 vlevo

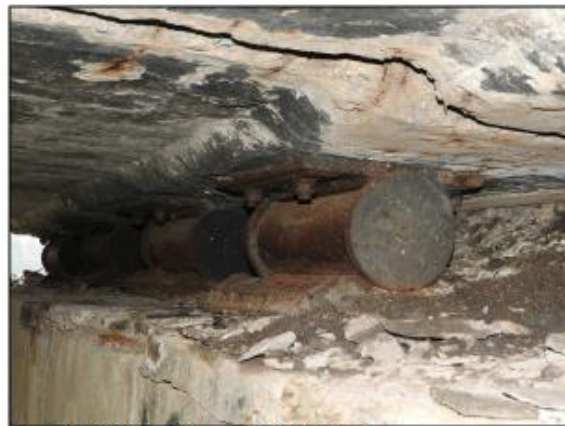
Nátěr ložisek je sešlý, ložiska jsou znečištěná, značně prostupuje koroze, jednotlivé části ložisek jsou důlkovitě oslabené až o 2 mm (obr. 13). Stav korozního napadení PKO dle předpisu SŽDC S5/4 (ČD): cca 60 % (Ri 5). Ložiska jsou prosedlá až o 20 mm, obetonování ložisek je rozpraskané a z vnějších stran ložisek chybí. Na pilíři P 02 jsou ložiska z části zasypaná štěrkem.

obr. 13: K 02 ložiska na pilíři P 02 vlevo

Stávající ložiska budou v rámci stavby repasována. Horní desky zůstanou přichyceny na nosné konstrukci. U válců pohyblivých ložisek bude zkontrolována jejich geometrie a v případě zjištění významnějších deformací budou válce opracovány. Na spodní desku mostního ložiska budou navařeny kotevní trny pro zakotvení do úložných bločků, dále bude provedena obnova PKO,

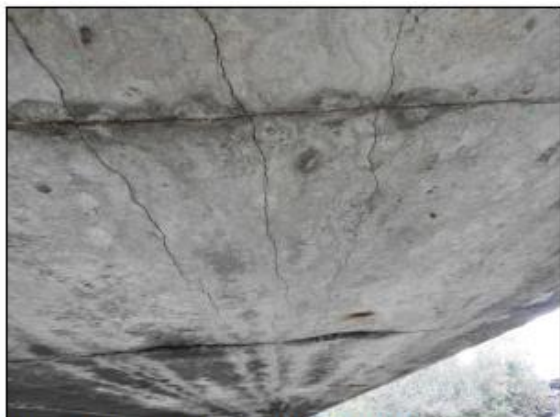
V podhledu konstrukce je beton povrchově degradovaný, místy prostupují distanční podložky a části prutů výztuže, které korodují. Vedou zde podélné trhliny, šířky do 3 mm, délky až po celé délce konstrukce (obr. 14). Podélná dělicí spára není nijak utěsněná, mohou zde propadávat kameny menší frakce z kolejového lože a konstrukce je okolo zavlhlá.

obr. 14: K 03 pohled vpravo podélné trhliny

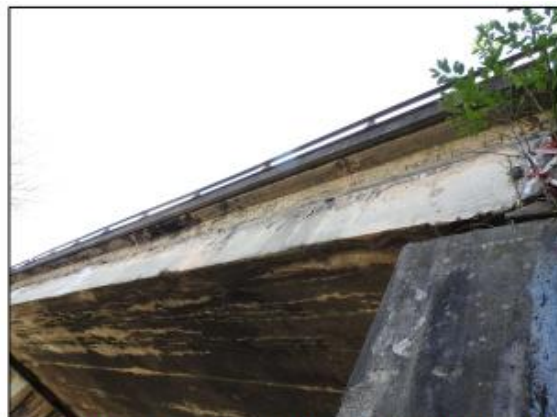
Na konstrukci zleva i zprava je beton popraskaný, především v místě uložení, místy degradovaný až na pruty výztuže, které korodují (obr. 15). V místě trhlín jsou stopy po průsacích vody, místy prostupují výluhy pojiva a tvoří se křusta. Zprava nad opěrou O 02 je část betonu desky odpadlá a leží na úložném prahu. Styčnou spárou mezi konstrukcí K 02-K 03 prosakuje voda, prodává štěrk z kolejového lože.

obr. 15: K 03 zprava, prostupující výztuž a výluhy pojiva
