Protokol o podrobné prohlídce

mostního objektu provedené dle Vyhlášky MD č. 177/95 Sb.,
a předpisu SZDC S5 Správa mostních objektů

TÚ 0112	Chomutov-záp. zhlaví (mimo) – Cheb (Klášterecké staničení) (mimo)	DÚ 06	Kadaň – Pruněřov – km 141,140 DÚ 0112 08	evd. km	138,728
Objekt:	most	šířá trať	Vžitý název: Přes Pruněřovský potok		
délka mostu	32,30 m	počet otvorů	1	počet kolejí na mostě	2
				elektrizace	ano
Objednatel: SZDC, s.o., OŘ Ústí nad Labem		rychlost na mostě / rychlost traťová [km/h]: 100/105		Traťová třída zatížení s přidruženou rychlostí D4-105	
návrh hodnocení stavebního stavu		Vedoucí regionálního pracoviště Jaroslav Schejbal		Rok podrobné prohlídky	
2/2				2016

PROTOKOL O PODROBNÉ PROHLÍDCE

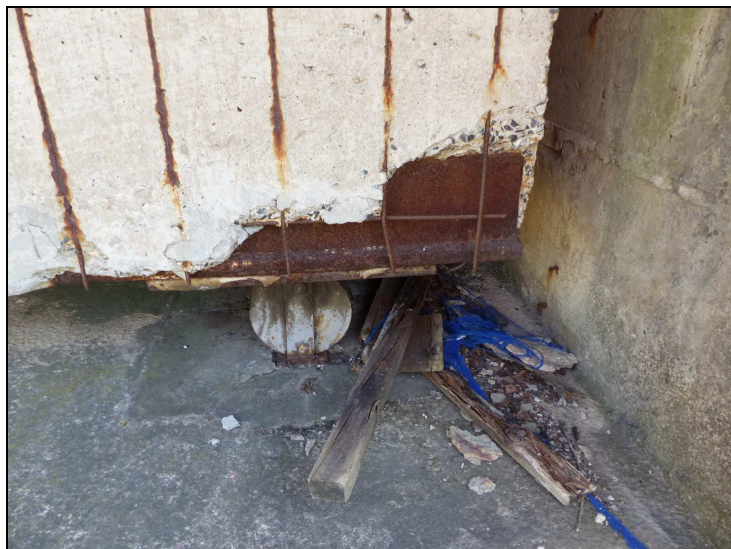
- Na konci vpravo odpadnutý beton z čela nosníku nad ložiskem (viditelná rezavá měkká ocelová výztuž) **viz foto č. 1.**
- Mezi jednotlivými nosníky z pohledu patrné stopy po průsacích a stékání vody (mapy) **viz foto č. 2.**
- Beton degraduje zejména při hranách a rozích z pohledu do hl. 10 – 30 mm + vlasově popraskaný se slabšími výluhy.
- Jednotlivé nosníky mají z pohledu obnaženou rezavou výztuž (nedostatečné krytí betonem).
- Římsa: z obou čel všesměrové trhliny s plošnými výluhy pojiva, hrany degradují (horní) do hl. 20 – 40 mm.

- Průsaky mezi nosníky z podhledu – stopy po stékání vody.
- Degradace betonu 10 -30 mm s obnaženou rezavou výztuží.
- Z podhledu nosníků trhliny do 0,1 mm s výluhy pojiva.

Foto č. 1
K 01 pravý nosník
nad O 02 – degradace
betonu s obnaženou výztuží,
koróze obnažené výztuže

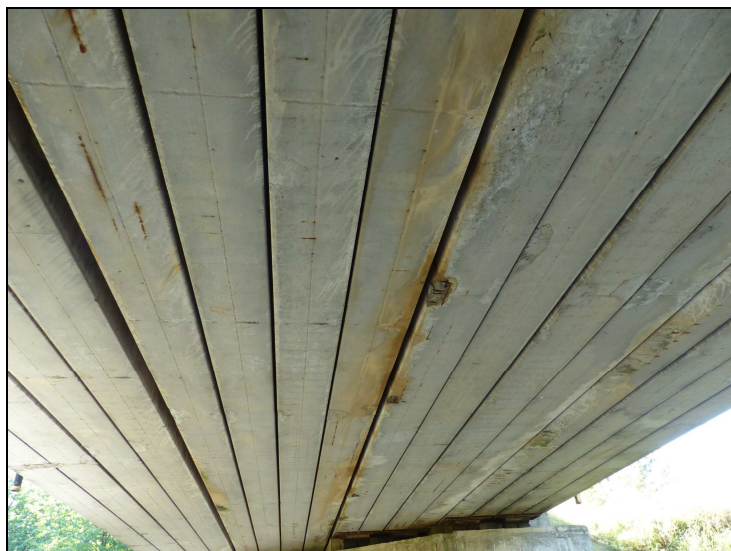
Foto č. 2
K 01 - pohled –
prosakování a stopy po
stékání vody mezi nosníky.

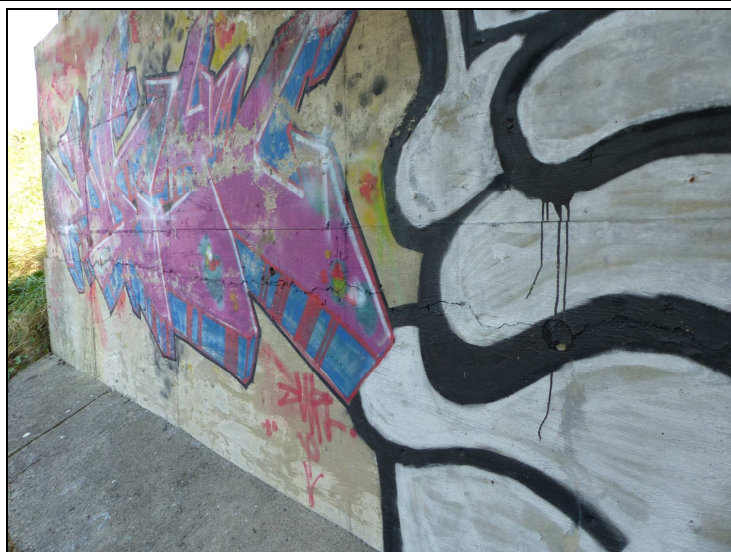
- Ve výšce 1,00 m vodorovná trhlina na celou šířku opěry, šířky 1 – 5 mm bez průsaků a výluh pojiva **viz foto č. 3.**
- Místy povrchová úprava odpadaná.
- V betonu kratší svislé trhliny šířky do 1 mm.
- V úložném prahu podélné i příčné trhliny do šířky 1 mm.
- V horní části na levé straně kratší vodorovná trhlina šířky do 1 mm s výluhy pojiva.
- Místy beton degraduje (hrany rohy) nebo je ojediněle odfouklý.

- Vodorovná trhlina šířky 1 – 5 mm na celou opěru.
- Trhliny v betonu ojediněle s výluhy pojiva.
- Stav křídla vpravo – degradace betonu.

Foto č. 3
O 01 opěra vpravo –
vodorovná trhlinu 1,00 m
nad terénem na celou šířku,
šířka trhliny 1 – 5 mm.
