Protokol o podrobné prohlídce

mostního objektu provedené dle Vyhlášky MD č. 177/95 Sb.,
a předpisu SZDC S5 Správa mostních objektů

TÚ 0801	Praha Masarykovo nádraží st.4 (m.) – Děčín hl.n. (včetně)		DÚ QA	žst. Ústí nad Labem hl.n. (estakáda)	evd. km	0,439
Objekt	most	stanice	Vžitý název: Ústí n.L. – pod OC FORUM			
délka mostu	159,00 m	počet otvorů	15	počet kolejí na mostě	2	elektrizace: Ano
Objednatel: SZDC, s.o., OŘ Ústí nad Labem			rychlost na mostě / rychlost traťová [km/h]: 30/80		Traťová třída zatížení s přidruženou rychlostí D4-80	
návrh hodnocení stavebního stavu		3/3	Vedoucí regionálního pracoviště Jaroslav Schejbal		Rok podrobné prohlídky 2020

PROTOKOL O PODROBNÉ PROHLÍDCE

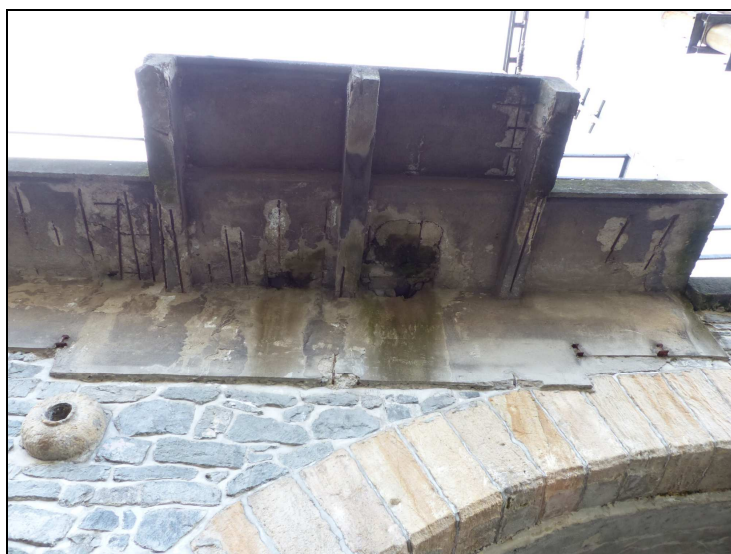
- Římsa vlevo: Místy popraskané, vypadané spárování, jednotlivé římsové kvádry prasklé, u jednoho kvádrů z čela degradace do hloubky až 60 mm.
- Římsa vpravo: Místy popraskané, vypadané spárování, jednotlivé římsové kvádry prasklé, u jednoho kvádrů odpadá část opravné plomby, jednotlivé římsové kvádry vytlačené až o 50 mm.
- Železobetonová chodníková konzola vpravo: Místy beton z podhledu zvětralý, koroze obnažené výztuže, místy průsaky vody, v místě dilatace z části porušené zalití, protékání, průsaky. (viz foto č. 1)
- **Chování konstrukce při průjezdu vlaku**: klidné

Foto č. 1
Konstrukce K 03
 Chodníková konzola vpravo
 průsaky, degradace betonu,
 korozní oslabení odhalené výztuže

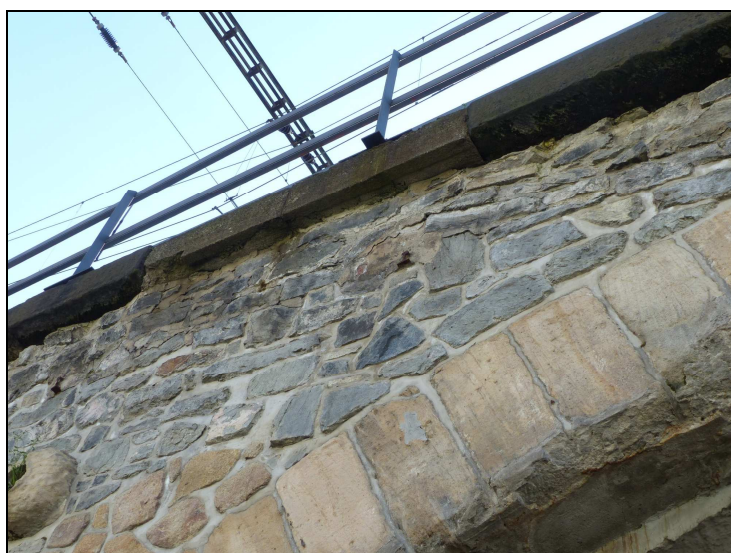
- Čelní zeď vlevo: Ojediněle jednotlivé kameny popraskané, prasklé. Vpravo nad P 03 v jednom místě průsaky s výluhy nečistot
- Čelní zeď vpravo: V celé délce pod římsou boulení zdiva o cca 50 mm, nad přespárovanou částí zdivo vytlačené o 1 mm až 2 mm, jednotlivé trhliny po spárách do 1 mm (viz foto č. 2). (zhoršení stavu oproti předchozí PPM). Ojediněle jednotlivé kameny popraskané, prasklé.

Foto č. 2
Konstrukce K 04
 Čelní zed' vpravo na začátku
 Boulení zdiva, popraskané
 spárování

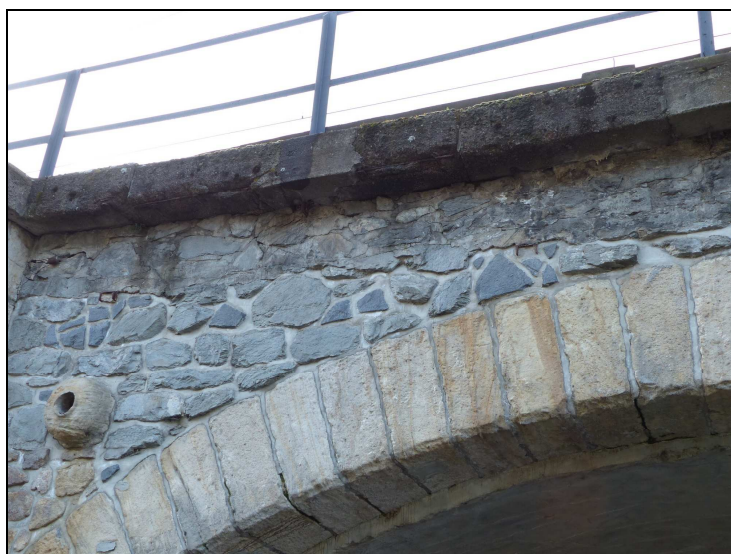
- Čelní zeď vpravo: V celé délce pod římsou boulení zdiva o cca 20 - 50 mm, nad přespárovanou částí zdivo vytlačené o 1 mm až 3 mm, jednotlivé trhliny po spárách 1 - 2 mm (viz foto č. 3). (zhoršení stavu oproti předchozí PPM). Ojediněle jednotlivé kameny popraskané, prasklé.

Foto č. 3
Konstrukce K 05
 Čelní zed' vpravo na začátku
 Boulení zdiva, popraskané
 spárování

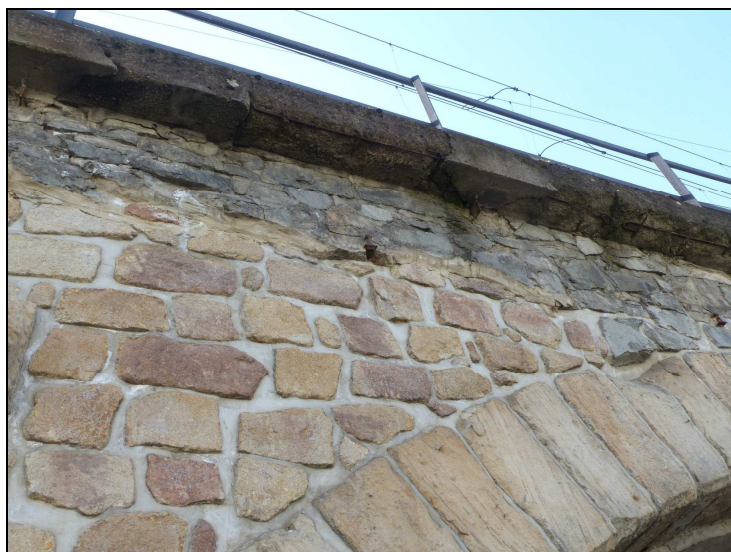
- Čelní zeď vpravo: V celé délce pod římsou boulení zdiva o cca 10 - 30 mm, nad přespárovanou částí zdivo vytlačené o 1 mm až 3 mm, jednotlivé trhliny po spárách do 1 mm (viz foto č. 4). (zhoršení stavu oproti předchozí PPM). Ojediněle jednotlivé kameny popraskané, prasklé. Místy spárování po opravě opět popraskané.

Foto č. 4
Konstrukce K 06
Čelní zedř vpravo na začátku
Boulení zdiva, popraskané
spárování

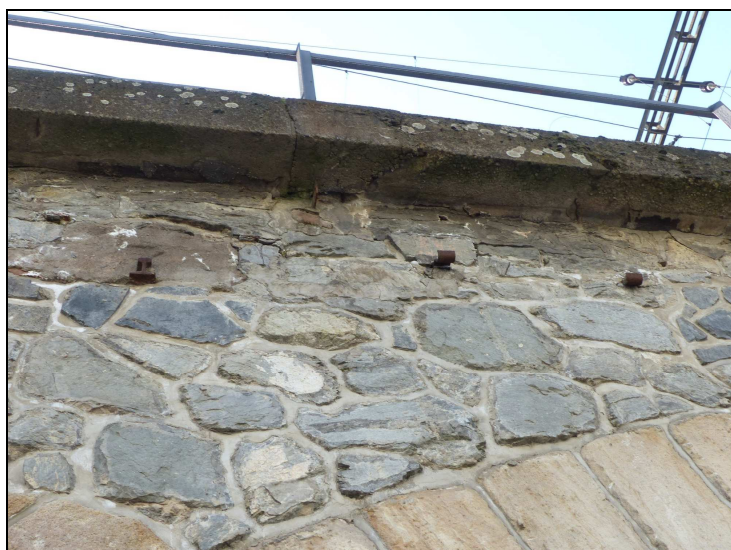
- Věnc klenby vpravo: Povrchové zvětrávání do hloubky 2 mm až 10 mm
- Čelní zeď vlevo: Ojediněle jednotlivé kameny popraskané, prasklé.
- Čelní zeď vpravo: V celé délce pod římsou boulení zdiva o cca 10 - 20 mm, nad přespárovanou částí zdivo vytlačené o 1 mm až 5 mm, jednotlivé trhliny po spárách do 1 mm (viz foto č. 5). (zhoršení stavu oproti předchozí PPM). Ojediněle jednotlivé kameny popraskané, prasklé. Římsa vlevo: Místy popraskané, vypadané spárování, jednotlivé římsové kvádry prasklé, v jednom místě v konci K 07 v místě kotvení sloupku, římsový kvádr vyštípnutý, odštípnutá část uvolněná – **hrozí nebezpečí pádu**.

Foto č. 5
Konstrukce K 07
Čelní zedř vpravo na začátku
Boulení zdiva, popraskané
spárování

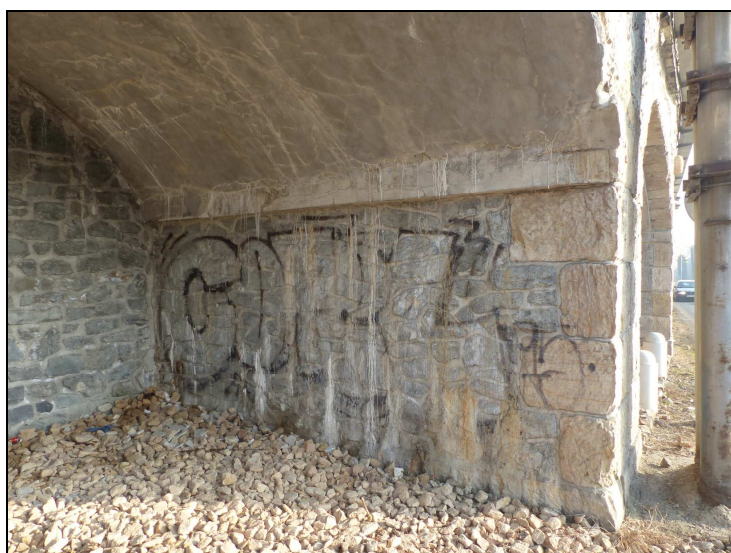
- Trhliny: Betonový nástřik všesměrně popraskaný, šířky do 0,5 mm, jednotlivé podélné trhliny šířky do 1 mm.
- Průsaky: Místy z trhlin v betonovém nástřiku průsaky vody s výluhy pojiva a nečistot, tvorba krápníčků (viz foto č. 6). (nad patami klenby zhoršení stavu oproti předchozí PPM)
- Degradace materiálů: Hrany betonového nástřiku vlevo i vpravo místy odlámané do hloubky 50 mm až 80 mm, vpravo v místě napojení na P 07 odpadný nástřik v délce cca 0,60 m, v patě klenby nad P 07 vlevo nástřik v délce cca 0,90 m odpadlý.
- Věnc klenby vlevo: Jednotlivé klenáky popraskané, při hranách zvětralé 10 – 30 mm.
- Věnc klenby vpravo: Trhliny v povrchové úpravě do 0,5 mm.
- Čelní zeď vlevo: Ojediněle jednotlivé kameny popraskané, prasklé.
- Čelní zeď vpravo: Ojediněle jednotlivé kameny popraskané, prasklé.

Foto č. 6
Konstrukce K 08
Průsaky s výluhy pojiva

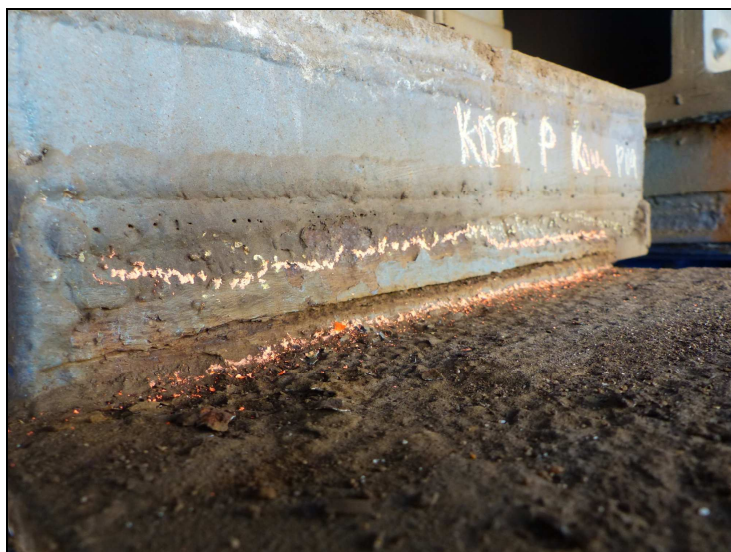
- Vpravo v místě přivaření ložiska k hlavě OK pilíře trhlina ve svaru cca 15 mm nad hlavou pilíře, 400 mm dlouhá (vodorovná) šíře 2 mm (**viz foto č. 7**)
- Ložisko na konci orezivělé, zanesené nečistotami
Nátěr zničený, prorezavění 100% (Ri 5).
- **Chování konstrukce při průjezdu vlaku**: při průjezdu vlaku pokles pravého pevného ložiska o cca 5 mm

Foto č. 7
Konstrukce K 09
Pohyblivé ložisko vpravo
Trhlina ve svaru zprava

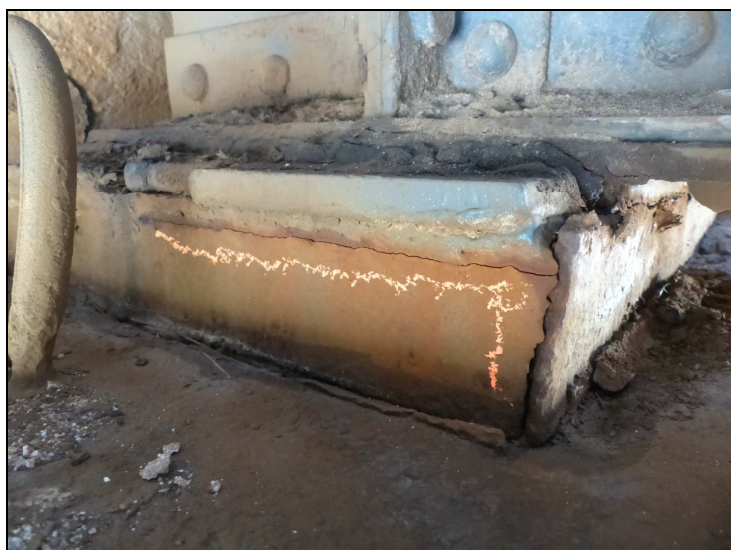
- U levého ložiska zleva a z čela svislá i vodorovná trhlina v krycí pásnici (**viz foto č. 8**), zprava vodorovná trhlina ve svaru krycí pásnice. Mezi levým ložiskem a podložiskovou deskou mezera cca 1 mm až 1,5 mm.
- U pevného ložiska vpravo (vnitřního i vnějšího) mezera mezi ložiskem a podložiskovou deskou cca 1 mm až 1,5 mm.
- Ložiska zanesená, orezivělá s důlkovou rzí 1 mm až 2 mm
- U levého ložiska popraskané zalití v ploše cca 1 m² do hloubky cca 100 mm
Nátěr zničený, prorezavění 100% (Ri 5).
- **Chování konstrukce při průjezdu vlaku:** pokles pevných ložisek vlevo i vpravo o cca 2 až 4 mm – pokles na P 09 – pilíř se naklání na levou stranu, pokles na P 10 o 2 až 3 mm.

Foto č. 8
Konstrukce K 11
Pevné ložisko vlevo – prasklé
svary v krycí pásnici zleva

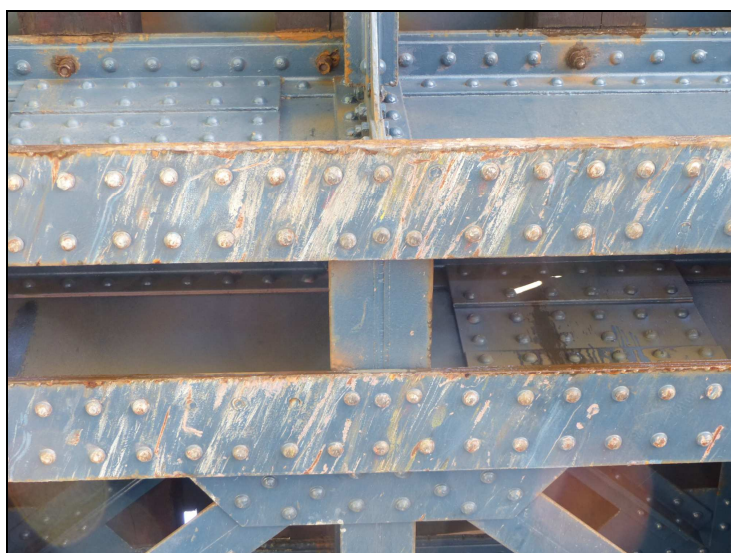
- Horní pásnice hlavních nosníků v místě uložení mostnic korozně oslabeny 1 mm až 2 mm
- Vnější hlavní nosník vlevo, dolní pásnice – 4x vrub (**viz foto č. 9**), 4x utržená hlava nýtu
- Vnitřní hlavní nosník vlevo, dolní pásnice – 2x vrub, 4x utržená hlava nýtu (**viz foto č. 9**)
- Vnitřní hlavní nosník vpravo, dolní pásnice – 1x vrub
- Jednotlivé prvky OK oslabeny o 2 mm až 3 mm, zejména dolní úhelníky a příčníky
- Mostnicové šrouby nedotažené, orezivělé
- Hlavy jednotlivých nýtů oslabeny o 2 mm až 3 mm

Foto č. 9
Konstrukce K 12
Vnější a vnitřní hlavní nosník vlevo
Vrpy, usmýknuté hlavy nýtů a
poškozená PKO od podjíždějících
vozidel

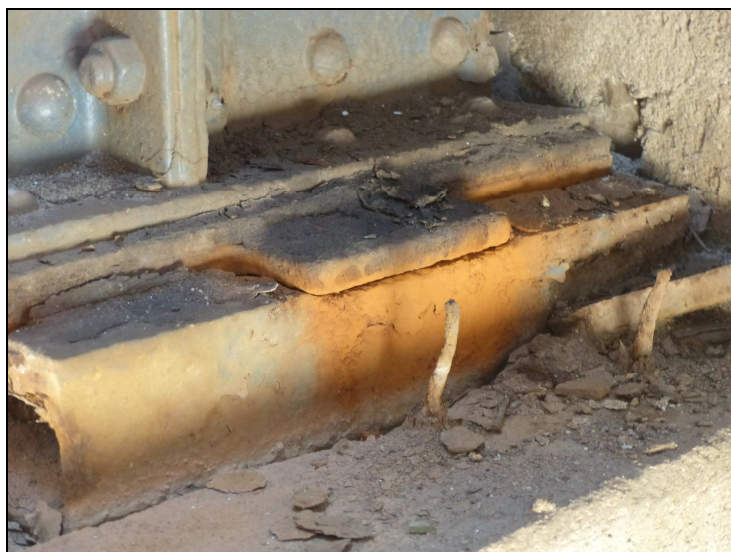
Foto č. 10
Konstrukce K 12
Pevné ložisko vpravo – zprava
utržené obě zarážky

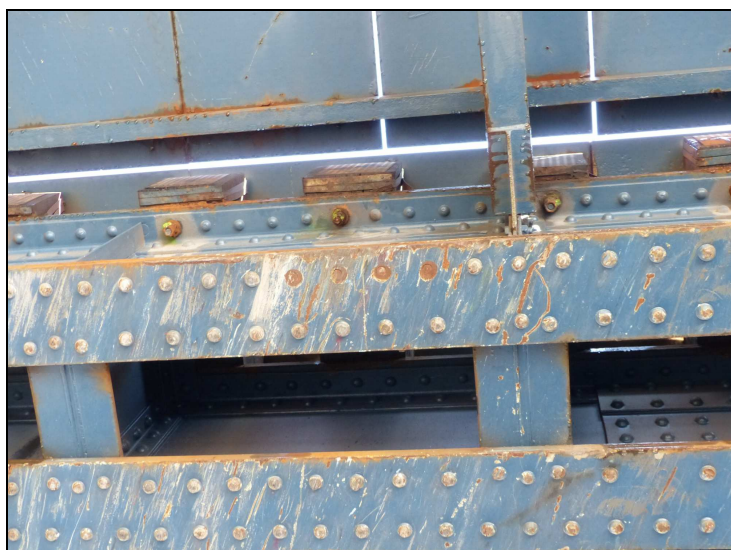
- Horní pásnice hlavních nosníků v místě uložení mostnic korozně oslabeny 2 mm až 3 mm
- Vlevo vnější hlavní nosník – 2x vrub, 9x hlava nýtu utržená (viz foto č. 11)
- Vlevo vnitřní hlavní nosník – 2x vrub, 1x hlava nýtu utržená
- Vpravo vnitřní hlavní nosník – 5x vrub do hl. 3 až 7 mm, 5x hlava nýtu utržená
- Vpravo vnější hlavní nosník – 3x vrub do hl. 5 mm až 12 mm, 11x hlava nýtu utržená
- Jednotlivé prvky OK oslabeny o 2 mm až 3 mm, zejména dolní úhelníky a příčníky
- Mostnicové šrouby nedotažené, orezivělé
- Nátěr místy zašlý, místy odloupaný
- Hlavy jednotlivých nýtů oslabeny o 2 mm až 3 mm
- Vpravo na spodní pásnici vnějšího hlavního nosníku 3x vrub od podjíždějících vozidel

Foto č. 11
Konstrukce K 13
Vrypy od vozidel v dolní pásnici
levého vnějšího hlavního nosníku,
usmýknuté hlavy 4 nýtů + naražená
pásnice

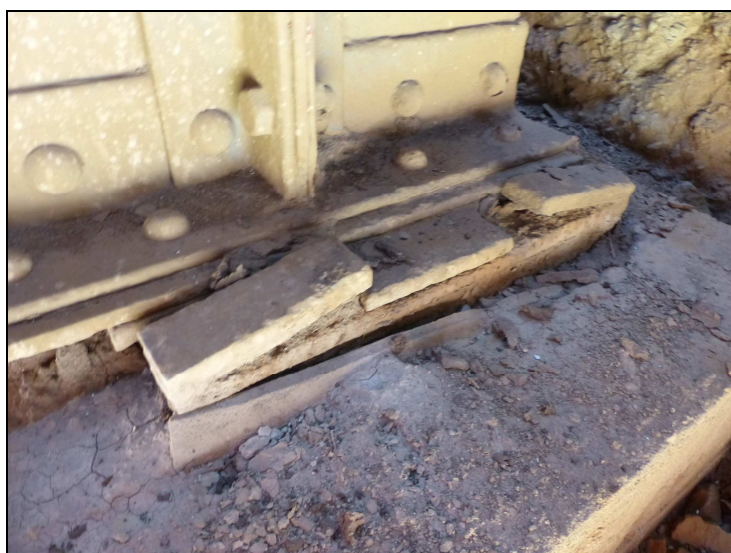
Foto č. 12
Konstrukce K 13
Pevné ložisko vlevo – zleva
utržené obě zarážky

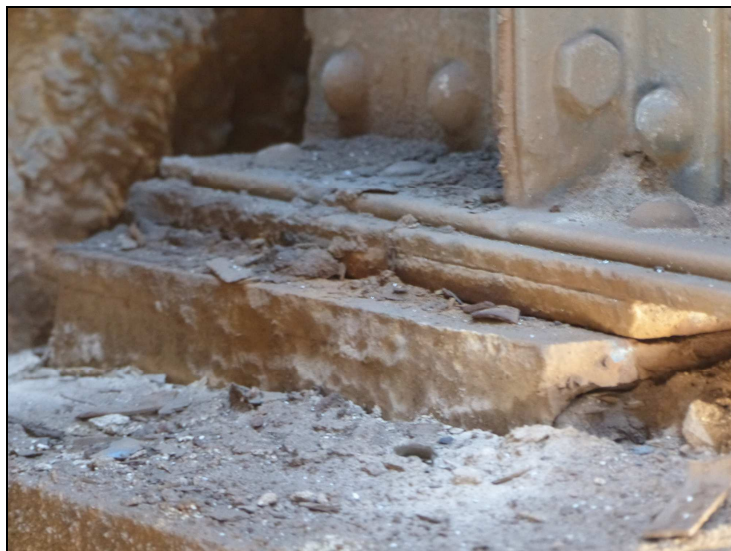
**Foto č. 13****Konstrukce K 13**

- U levého ložiska zleva (viz foto č. 13) i zprava odtržená vodící lišta + koroze U profilů pod podložiskovou deskou
- U obou ložisek koroze „U“, profilů pod podložiskovou deskou.
- Ložiska zanesená, orezivělá s důlkovou rží 1 mm až 2 mm.

**Pohyblivé ložisko vlevo na P 11
Zleva odtržená chybějící vodící
lišta**

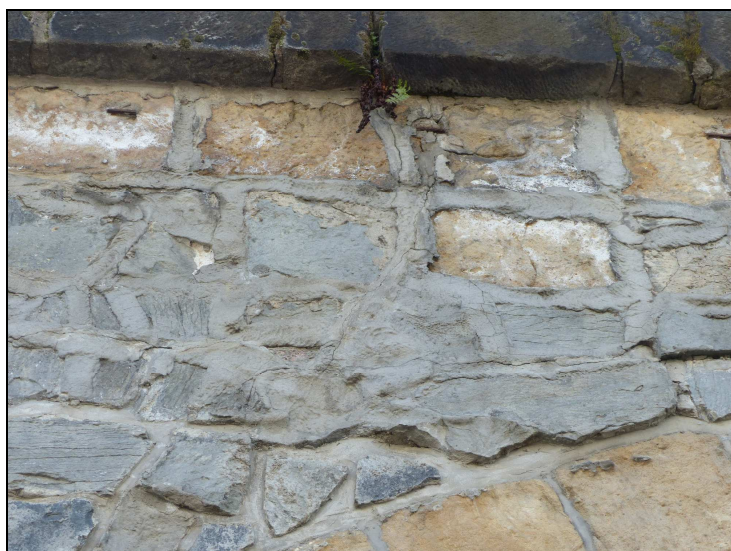
**Foto č. 14****Konstrukce K 14**

**Čelní zeď vpravo v první polovině
– svislé a šikmé trhliny po spárách
i přes kameny**

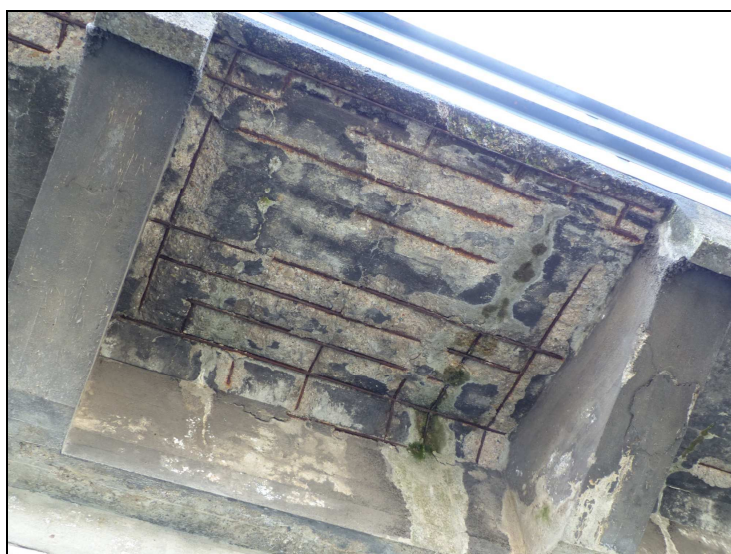
**Foto č. 15****Konstrukce K 16**

- Římsa vlevo: Místy popraskané, vypadané spárování, jednotlivé římsové kvádry prasklé
- Železobetonová chodníková konzola vpravo: Beton z pohledu zvětralý až do hloubky 50 mm, koroze obnažené výztuže, místy průsaky vody, v místě dilatace z části porušené zalití, protékání, průsaky (viz foto č. 15). Část betonové příčné výztuhy v délce cca 0,30 m v konci uražená.

**Chodníková konzola vpravo –
z pohledu degradace betonu,
koroze obnažené výztuže, průsaky**

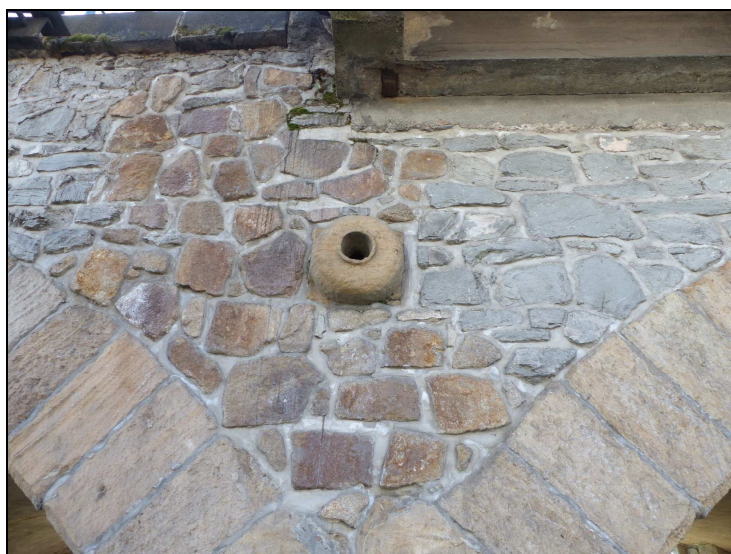
Foto č. 16
Pilíř P 12 vpravo
Z čela nad pilířem svislá trhlina
v čelní zdi

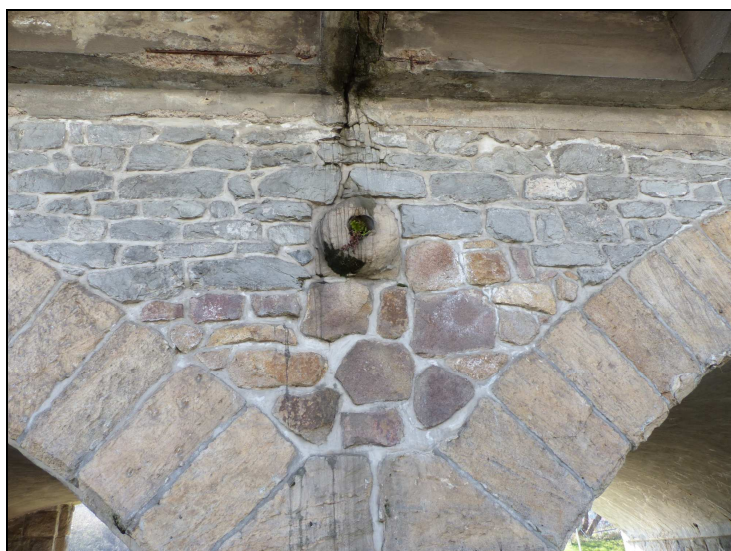
Foto č. 17
Pilíř P 14 vpravo
Z čela nad pilířem svislá trhlina
v čelní zdi

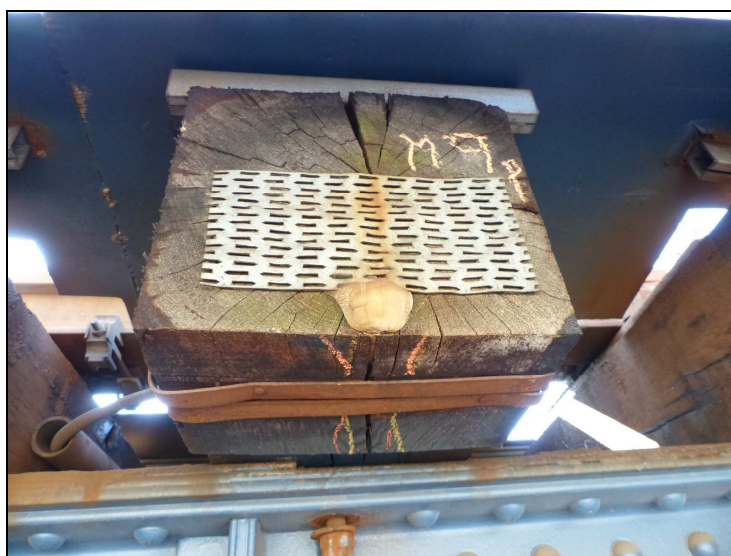
Foto č. 18
Konstrukce K 09
Mostnice č. 9 zprava
Výskyt dřevokazné houby
