Protokol o podrobné prohlídce

mostního objektu provedené dle Vyhlášky MD č. 177/95 Sb.,
a předpisu SZDC S5 Správa mostních objektů

TU 1712	Vrané nad Vltavou (včetně) – Praha-Modřany (mimo)	Evd. km 34,763
----------------	---	-----------------------

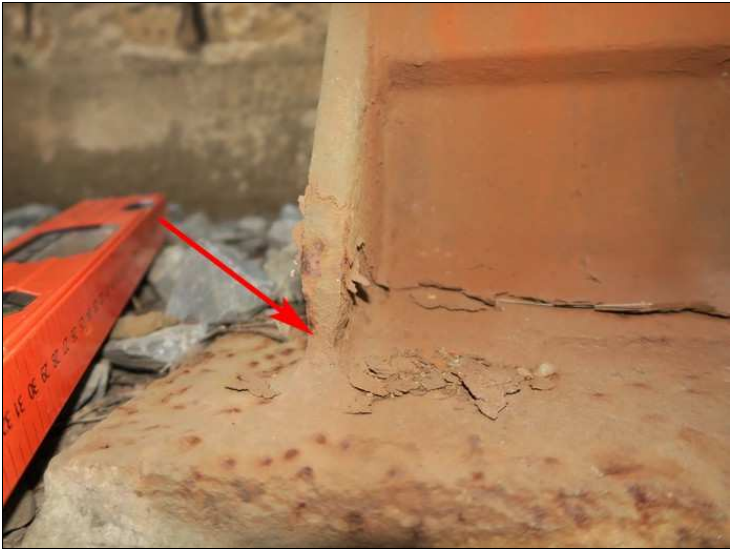
- Podélné ztužení: jen místy se loupe nátěr.
Stav PKO: PKO konstrukce porušená na cca 30 % plochy (Ri 5)
- Ložiska: zalití ložisek místy popraskané a odpadné (dolní části místy obnažené).
Jsou zasypaná štěrkem.
V dolní části jsou ložiska silně oslabené korozí do hl. 1 - 4 mm, hrany začínají korodovat do ostra (viz foto č. 1).
Stav PKO: PKO ložisek porušená na cca 50 % plochy (Ri 5).

- Silná koroze v dolní části ložisek.
- Zasypání ložisek štěrkem.
- Poškozený nátěr konstrukce.
- Od PPM 2017 nedošlo k viditelnému zhoršení stavu.

<p>Foto č. 1 K 01 – korozí oslabení ložiska</p>

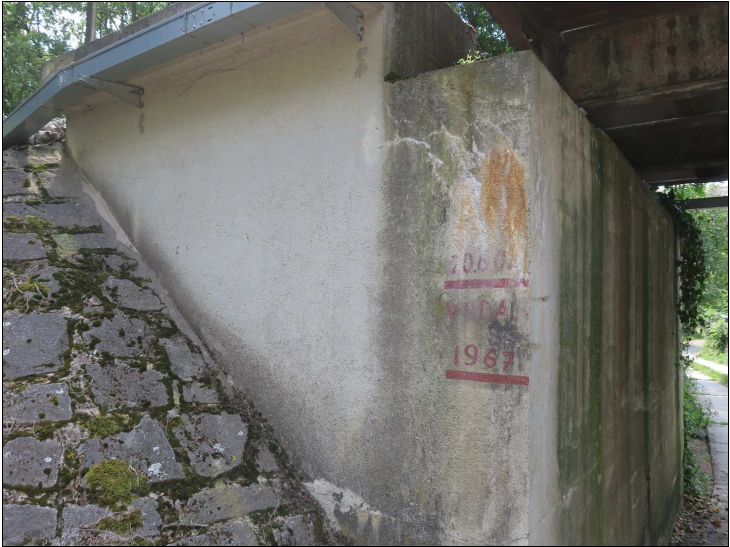
- Dřík opěry: V horní části množství kratších vodorovných trhlin v povrchové úpravě s průsaky vody a výluhy pojiva, tvorba krust, (viz. foto č. 2).
Vpravo z líce opěry průsaky a výluhy.
Levá hrana v dolní části mírně porušená na výšku 250 mm, do hloubky 10 mm.
Stékání vody z úložného prahu a z otvoru odvodnění, dřík místy porostlý mikroflórami.
Vlevo z boční strany nárůst popínavé vegetace, levá hrana pod popínavou vegetací silně průsaky a výluhy.
Od PPM 2017 nedošlo k viditelnému zhoršení.
- Úložný práh: Silně znečištěný štěrkem z kolejového lože.
Zalití ložisek místy popraskané a odpadlé, vpravo z čela se vzdouvá.
- Závěrná zed': Místy nárůst mikroflóry.
Povrchová úprava ve střední části jednotlivě popraskaná a od fouklá, beton mírně povrchově zvětralý.

- Úložný práh silně znečištěný štěrkem z kolejového lože.
- V horní části dřívku množství kratších vodorovných trhlin v povrchové úpravě s průsaky vody a výluhy pojiva, tvorba krust.
- Stékání vody z úložného prahu a z otvoru odvodnění, dřík místy porostlý mikroflórami.
- Křídlo vlevo silně porostlé popínavou vegetací (95 % plochy).

<p>Foto č. 2 O 01 – líc opěry – trhliny v povrchové úpravě s průsaky vody a výluhy pojiva vpravo.</p>

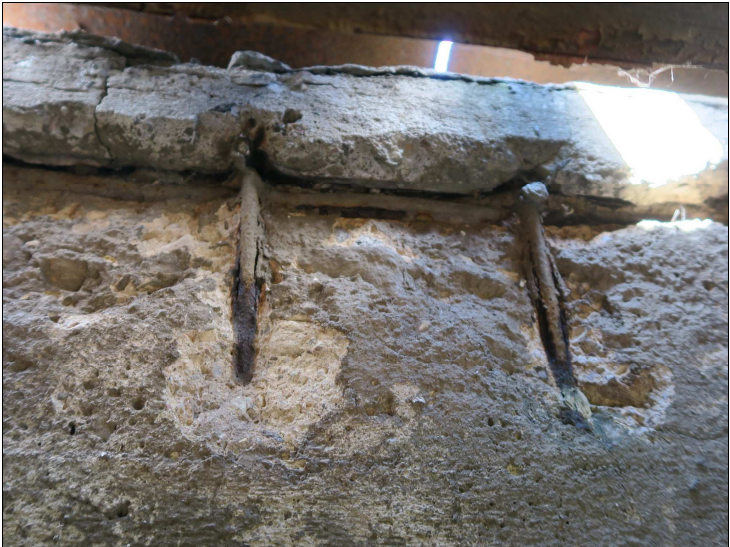
- Dřík opěry: V dolní části dříku 0,50 m od terénu vodorovná trhлина v pracovní spáře na celou šířku, s průsaky vody a výluhy pojiva, šířky do 0,30 mm.
V horní části 2x vodorovná až šikmá trhлина v povrchové úpravě, šířka do 0,30 mm, s mírnými průsaky vody.
Stékání vody z úložného prahu a z otvoru odvodnění, dřík místy porostlý mikroflórami.
Od PPM 2017 nedošlo k viditelnému zhoršení stavu.
- Úložný práh: Silně znečištěný štěrkem z kolejového lože.
Zalití ložisek místy popraskané a odpadlé.
- Závěrná zed': Ve střední části degradace betonu v délce 0,50 m, odpadlé krytí výztuže, počínající koroze výztuže, beton nad je rozpraskaný, (viz. foto č. 3).
Místy nárůst mikroflóry.

- Ve střední části závěrné zdi degradace betonu v délce 0,50 m, odpadlé krytí výztuže, počínající koroze výztuže.
- Úložný práh silně znečištěný štěrkem z kolejového lože.
- V dolní části dřívku 0,50 m od terénu vodorovná trhlina v pracovní spáře na celou šířku, s průsaky vody a výluhy pojiva, šířky do 0,30 mm.
- V horní části dřívku 2x vodorovná až šikmá trhlina v povrchové úpravě, šířky do 0,30 mm, s mírnými průsaky vody.
- Křídlo vlevo silně porostlé popínavou vegetací (95 % plochy).

<p>Foto č. 3 O 02 – závěrná zeď – degradace betonu, obnažená výztuž.</p>
