Technická zpráva část B – práce SMT

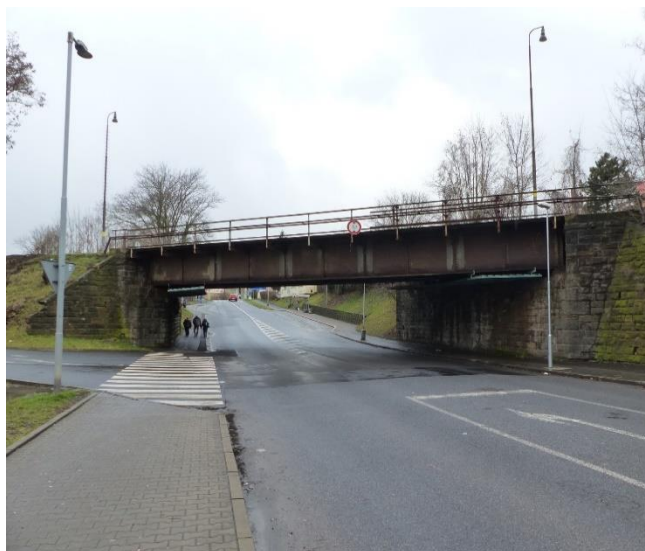
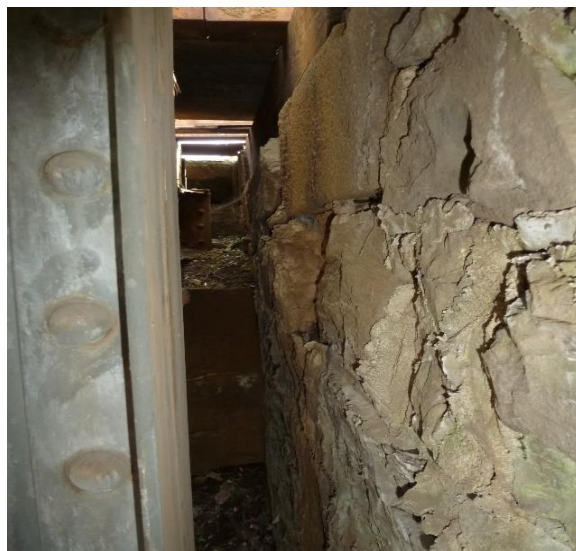
Most v km 1,236

Stávající stav – most s 2x ocelovou plnostěnnou konstrukcí přemostující místní komunikaci. Délka mostu 37,2 m, šířka mostu 19,0 m a výška mostu 6,17 m. Konstrukce z roku 1918 je šikmá s kolmým ukončením, nýtovaná ocelová, trémová plnostěnná, prostá se zapuštěnou mostovkou o rozpětí 23 m. Spodní stavba kamenná.

Hodnocení 3/3 z těchto důvodů - zanesená ložiska – omezená funkčnost podružných a pohyblivých ložisek. Celková koroze konstrukce a oslabení prvků a nýtů.

Požadavek na zprovoznění – částečná sanace spodní stavby (přezdění, injektáž, spárování), lokální obnova zábradlí, očištění od vegetace.

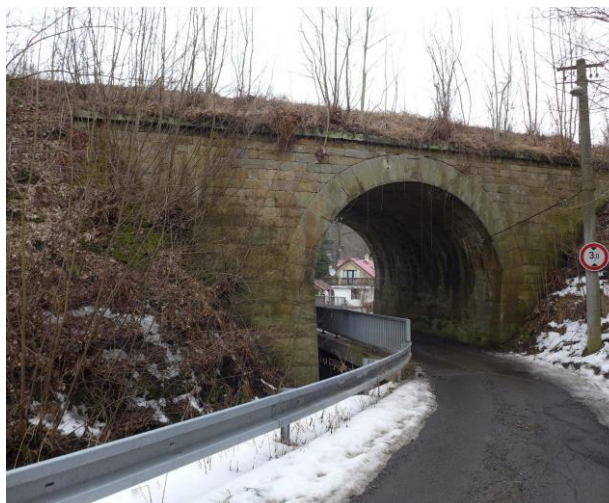
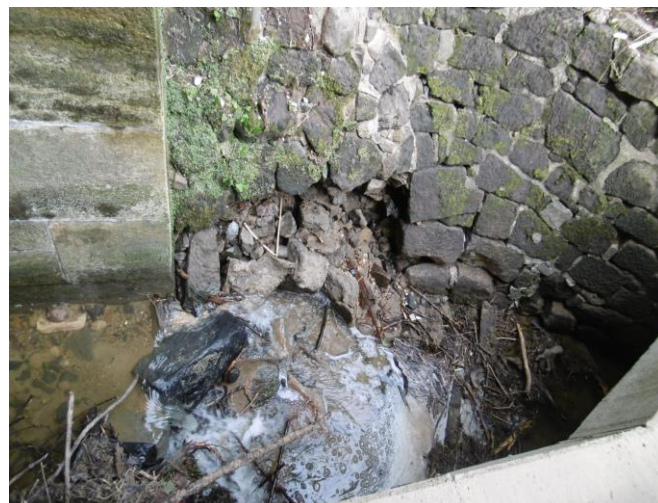
Most v km 3,308

Stávající stav – z roku 1873 - polokruhová kamenná klenba s rovnoběžnými křídly se svahovými kamennými kužely přemostující stálou vodoteč a místní komunikaci o délce přemostění 9,9 m a šířce 11,25 m a výšce 10,8 m s přesypávkou. Spodní stavba kamenná.

Hodnocení 2/2

Oprava mostu je navrhována po povodni a přívalovém dešti, kdy došlo k podemletí navigace a narušení kamenného obkladu svahu s ohrožením bezpečnosti železničního provozu.

Požadavek na zprovoznění – přezdění narušené navigace a části svahového kuželu. Vyčištění od naplavenin.

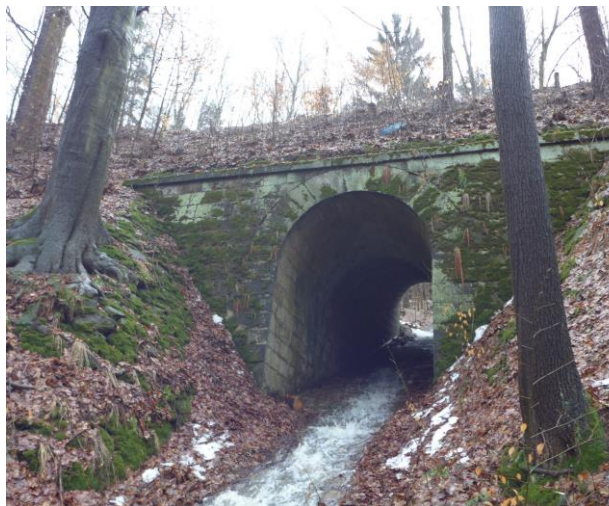
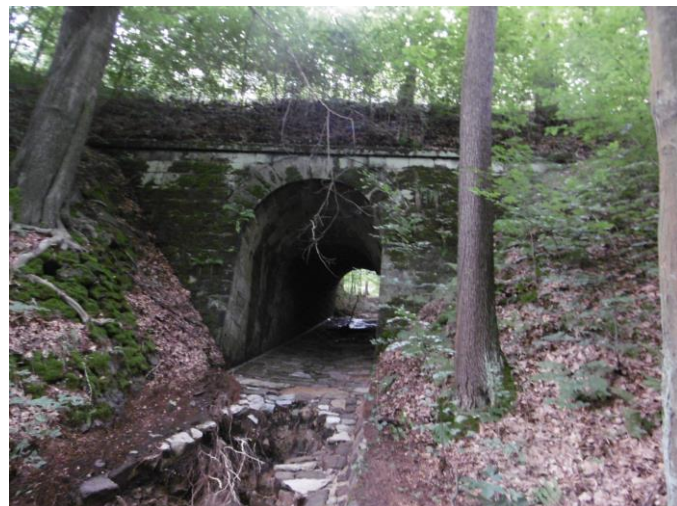
Most v km 6,145

Stávající stav – z roku 1870 - polokruhová kamenná klenba s rovnoběžnými křídly se svahovými kamennými kužely přemostující stálou vodoteč o délce přemostění 3,0 m a šířce 19,60 m a výšce 11,3 m s přesypávkou. Spodní stavba kamenná.

Hodnocení 2/3 Změna po přívalovém dešti z 2/2 na 2/3 (ohrožení stability opěr).

Oprava mostu je navrhována po povodni a přívalovém dešti, kdy došlo k vymletí dlažby a podloží v otvoru a na výtoku s ohrožením bezpečnosti železničního provozu.

Požadavek na zprovoznění – vyplnění vymletého podloží a oprava dlažby (doplněné chybějící dlažby a oprava narušené dlažby). Vyčištění od naplavenin.

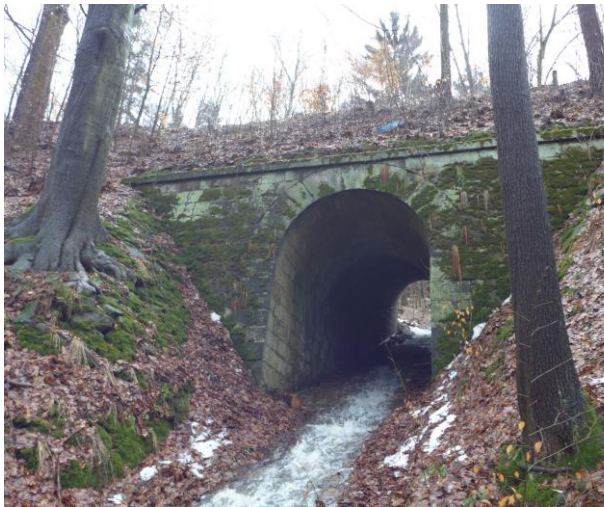
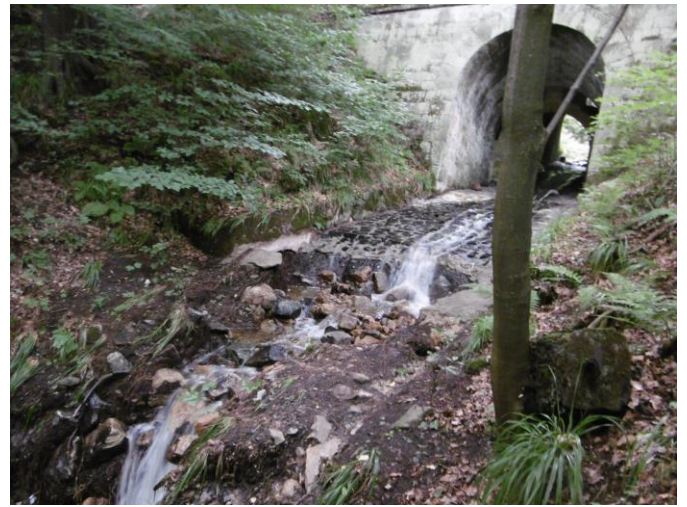
Most v km 6,418

Stávající stav – z roku 1873 - polokruhová kamenná klenba s rovnoběžnými křídly se svahovými kamennými kužely přemostující stálou vodoteč o délce přemostění 3,0 m a šířce 25,15 m a výšce 15,0 m s přesypávkou. Spodní stavba kamenná.

Hodnocení 2/2

Oprava mostu je navrhována po povodni a přívalovém dešti, kdy došlo k vymletí dlažby a podloží v otvoru a na výtoku s ohrožením bezpečnosti železničního provozu.

Požadavek na zprovoznění – vyplnění vymletého podloží a oprava dlažby (doplnění chybějící dlažby a oprava narušené dlažby). Vyčištění od naplavenin.

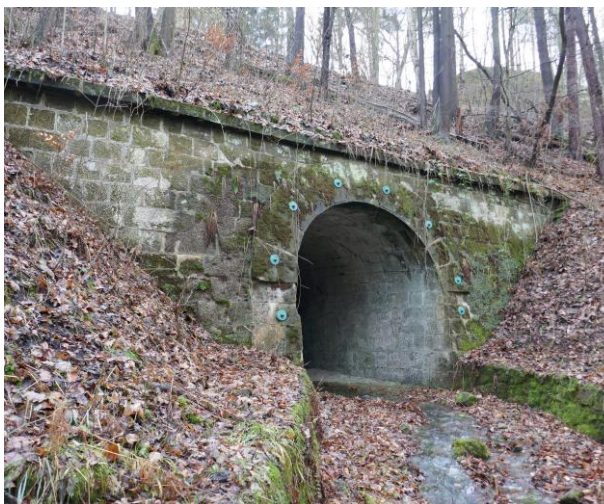
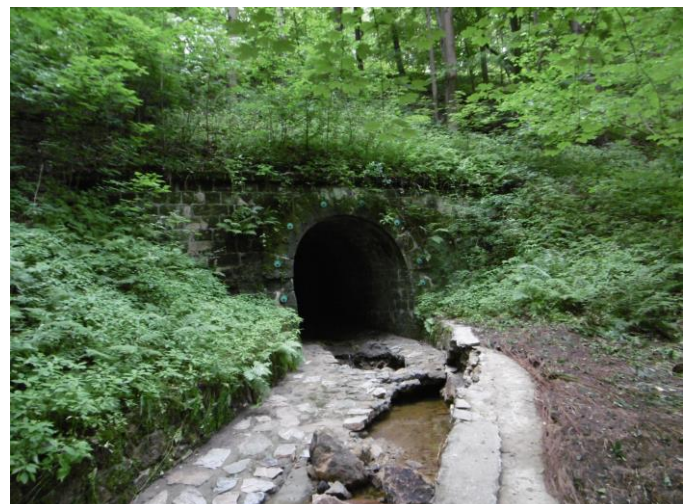
Most v km 6,800

Stávající stav – z roku 1873- polokruhová kamenná klenba s rovnoběžnými křídly se svahovými kamennými kužely přemostující stálou vodoteč o délce přemostění 3,0 m a šířce 25,15 m a výšce 15,0 m s přesypávkou. Spodní stavba kamenná.

Hodnocení 2/2

Oprava mostu je navrhována po povodni a přívalovém dešti, kdy došlo k vymletí dlažby a podloží v otvoru a na výtoku s ohrožením bezpečnosti železničního provozu.

Požadavek na zprovoznění – vyplnění vymletého podloží a oprava dlažby (doplnění chybějící dlažby a oprava narušené dlažby). Oprava poškozené navigace a opěr. Vyčištění od naplavenin

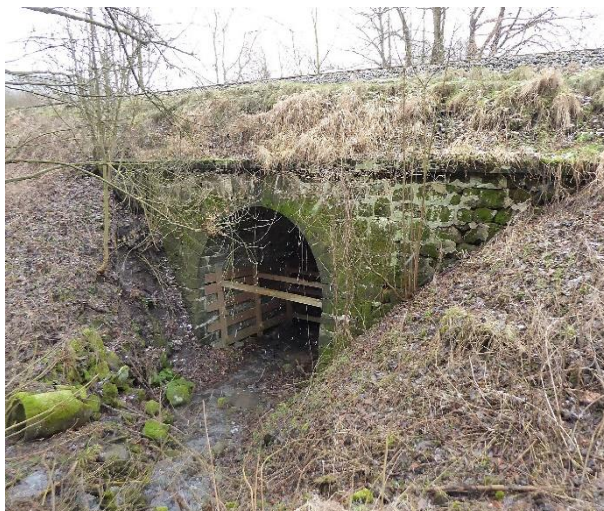
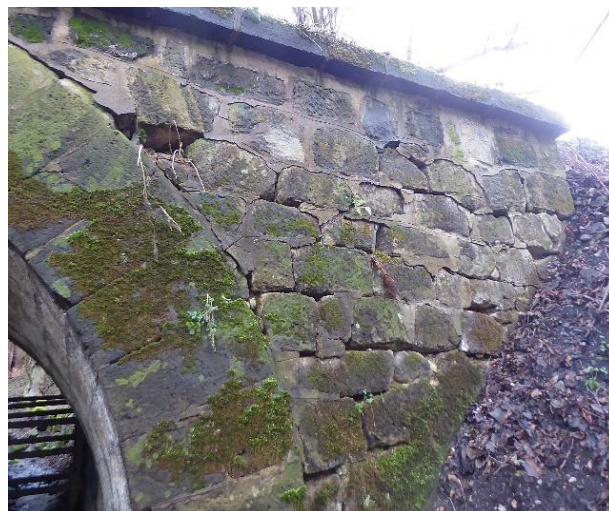
Most v km 7,925

Stávající stav – z roku 1873 - polokruhová kamenná klenba s rovnoběžnými křídly přemostující stálou vodoteč o délce přemostění 3,1 m a šířce 12,35 m a výšce 6,5 m s přesypávkou. Spodní stavba kamenná.

Hodnocení 3/3 z těchto důvodů - Podélné trhliny z podhledu líce klenby s přechodem do podpěr vlevo. Sesednutí klenby NK v místě kontaktní podélné spáry mezi svahovou a proti svahovou částí, sesednutí čela věnce klenby vlevo. Průsaky vody a výluhy pojiva z podhledu NK a degradace spárování a zdící malty. Dále rozvolněné, vysunuté, vyboulené kamenné zdivo opěr vlevo. Trhliny přecházející z NK do líce dříku vlevo. a vypadané spárování a zdící malty křídla vpravo. **Most částečně zapažen.**

Požadavek na zprovoznění – přezdění zapažené části opěr a křídel v nezbytném rozsahu, celková sanace objektu (spárování, injektáž zdiva) klenby a opěr včetně rovnoběžných křídel.

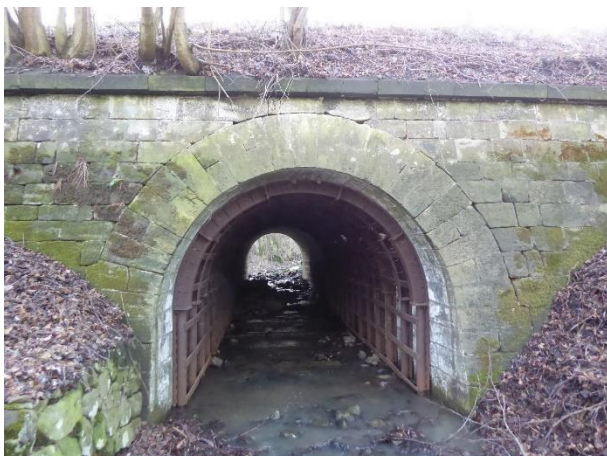
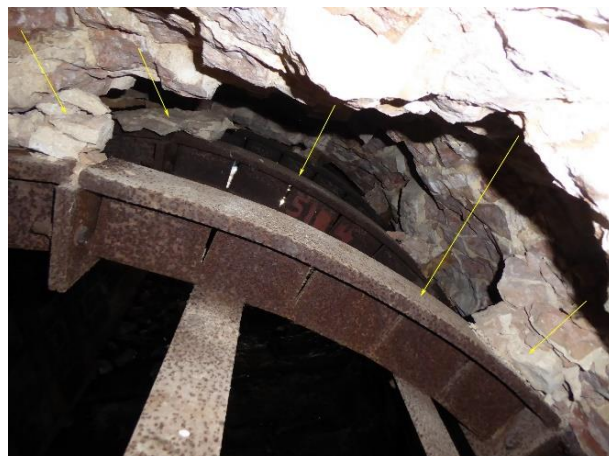
Most v km 8,241

Stávající stav – z roku 1873 - polokruhová cihelná klenba s rovnoběžnými křídly přemostující stálou vodoteč o délce přemostění 3,0 m, šířce 19,55 m a výšce 8,8 m s přesypávkou. Spodní stavba kamenná.

Hodnocení 3/3 z těchto důvodů - Plošná degradace cihelného zdiva klenby, oddělování jednotlivých cihel po vrstvách. Hloubková degradace zdiva klenby za kamenným věncem vlevo do hloubky cca 150 mm. Kaverny ve zdivu klenby vpravo o hloubce až 620 mm. Průsaky vody s výluhy pojiva a tvorbou krápníků. Trhliny v klenbě a opěrách i přes jednotlivé kameny. Vyplavená zdící malta u rohového zdiva vlevo. • Odtržená a vytlačená římsa čelního zdiva i křídel vlevo i vpravo. **Most částečně zapažen.**

Požadavek na zprovoznění – oprava klenby a opěr v místě podepření pomocí stříkaného betonu se sítí

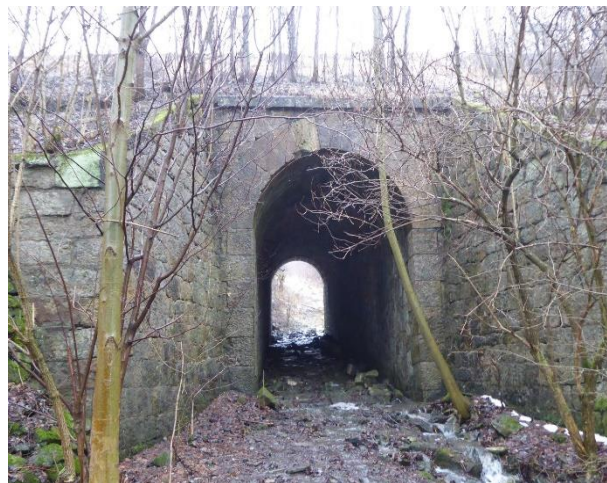
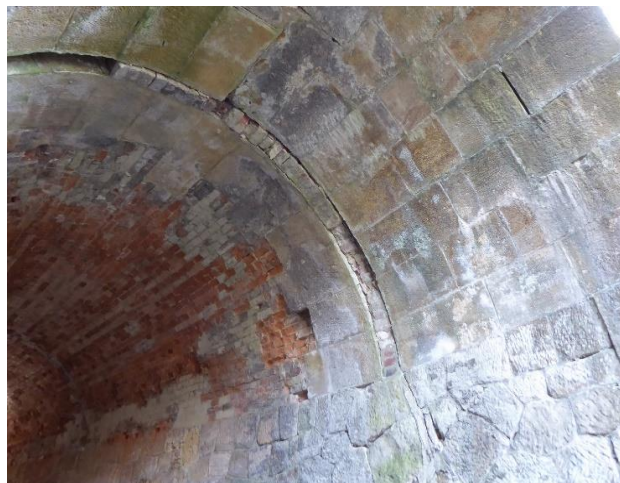
Most v km 10,695

Stávající stav - z roku 1873 - polokruhová cihelná klenba s rovnoběžnými křídly přemostující občasnou vodoteč a polní cestu délce přemostění 2,97 m, šířce 22,8 m a výšce 16,40 m s přesypávkou. Spodní stavba kamenná.

Hodnocení 3/3 z těchto důvodů – V klenbě podélné trhliny z podhledu líce klenby s přechodem do podpěr., degradace cihelného zdiva s lokálními průsaky, degradace výplňového materiálu v podélné kontaktní spáře. Ve spodní stavbě vyplavená zdící malta, rozvolněné kamenné zdivo na pravém křídle. Rozvolněné, vysunuté, vyboulené kamenné zdivo masivního vyztužení vlevo, trhliny přecházející z NK do líce dříku.

Požadavek na zprovoznění – přezdění průčelí a křídel na vtoku a přezdění částí křídel na výtoku v nezbytném rozsahu a zajištění trhliny v klenbě.

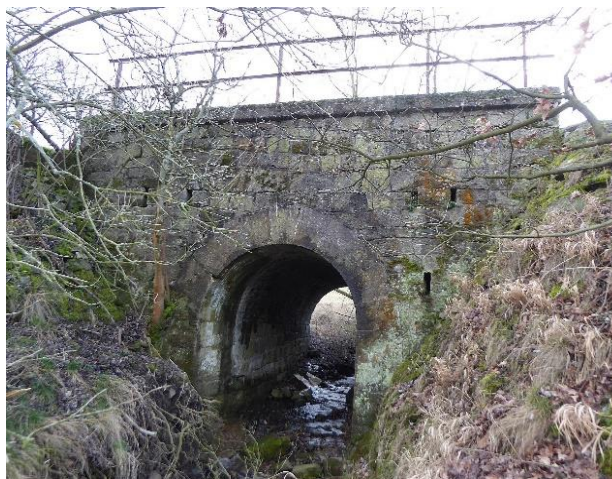
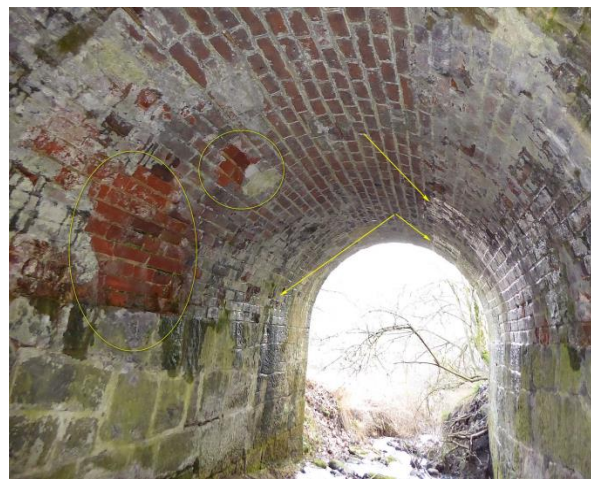
Most v km 12,066

Stávající stav z roku 1873 - polokruhová cihelná klenba s rovnoběžnými křídly přemostující stálou vodoteč o délce přemostění 2,11 m, šířce 6,5 m a výšce 4,10 m bez přesypávky. Spodní stavba kamenná.

Hodnocení 3/2 z těchto důvodů - Průsaky vody z podhledu mostní klenby, degradace cihelného zdiva místy i plošně (kavery), degradace betonové římsy obou čelních zdí. Ve spodní stavbě porušené, vypadané spárování na líci dříku opěry a obou křídlech.

Požadavek na zprovoznění – gabionová zídka na výtoku, spárování opěr a průčelí, plombování cihelného zdiva v klenby.

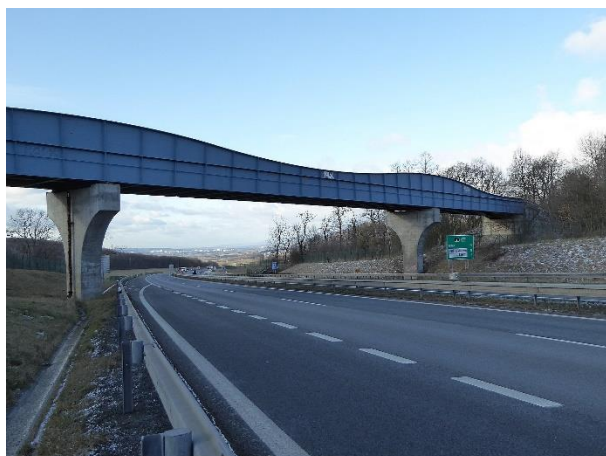
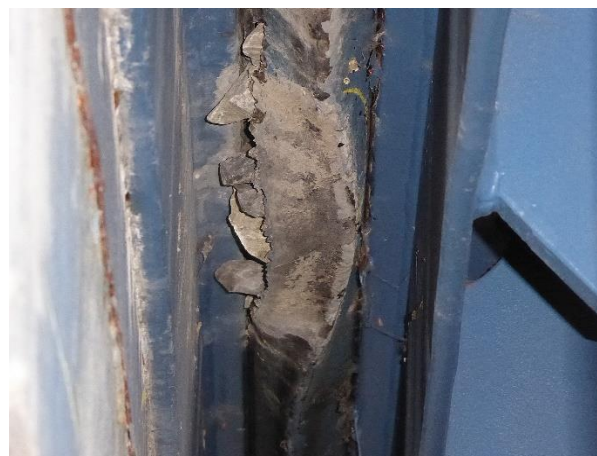
Most v km 19,495

Stávající stav z roku 2002 - Ocelová plnostěnná konstrukce o třech polích s dolní mostovkou – průběžné štěrkové lože přemostující dálnici D8 o délce přemostění 96,24, šířce 6,94 m a výšce 8,65 m bez přesypávky s přesypávkou. Spodní stavba železobeton.

Hodnocení 3/1 z těchto důvodů - Porušený mostní závěr v začátku OK na dvou místech s propadáváním štěrku a průsaky vody, masivní ředění kolejového lože na začátku v místech nad mostním závěrem. Velikost kluzné spáry u podélně pohyblivého ložiska na P 02 vlevo jen 0,80 mm.

Požadavek na zprovoznění – výměna gumového těsnění mostního závěru včetně krycího plechu a úpravy štěrkového lože.

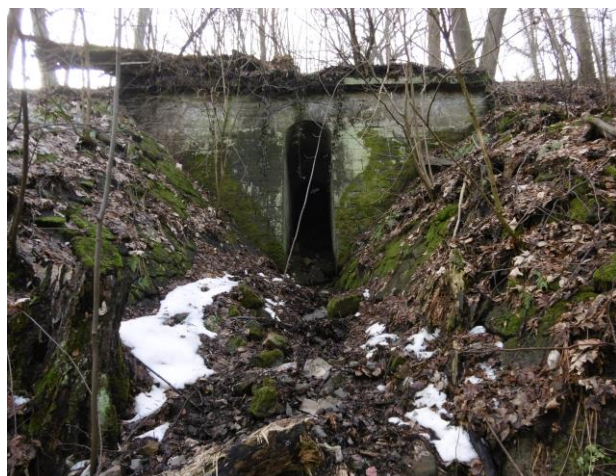
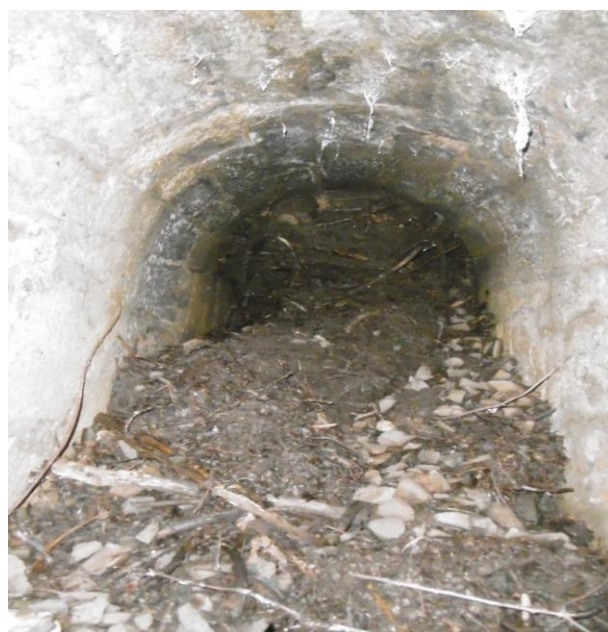
Propustek km 3,683

Stávající stav – Původní kamenná klenba s kamennou dlažbou o světlosti 1,0 m a šířce 23,0 m s přesypávkou.

Hodnocení 2

Oprava propustku je navrhována po povodni a přívalovém dešti, kdy došlo k vymletí dlažby a podloží v otvoru a na výtoku s ohrožením bezpečnosti železničního provozu.

Požadavek na zprovoznění – vyplnění vymletého podloží a oprava dlažby (doplnění chybějící dlažby a oprava narušené dlažby). Vyčištění v otvoru, na vtoku a výtoku od naplavenin.

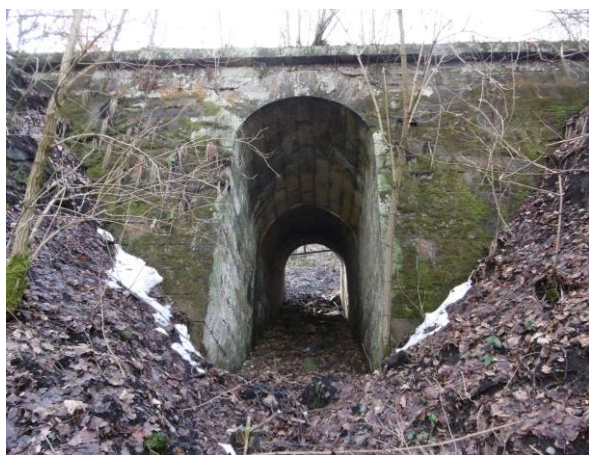
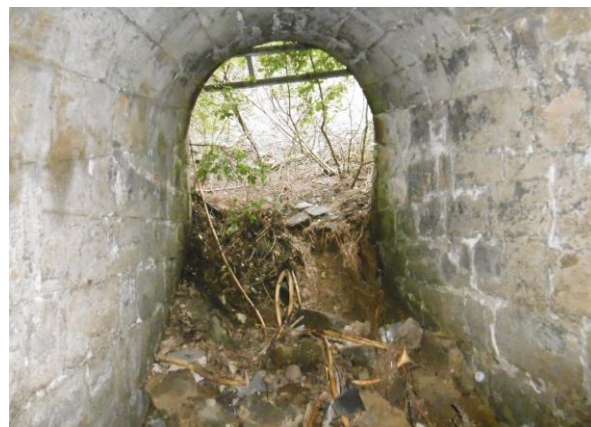
Propustek km 4,030

Stávající stav – Původní kamenná klenba s kamennou dlažbou o světlosti 1,0 m a šířce 23,0 m s přesypávkou.

Hodnocení 2

Oprava propustku je navrhována po povodni a přívalovém dešti, kdy došlo k vymletí dlažby a podloží v otvoru a na výtoku s ohrožením bezpečnosti železničního provozu.

Požadavek na zprovoznění – vyplnění vymletého podloží a oprava dlažby (doplnění chybějící dlažby a oprava narušené dlažby). Vyčištění v otvoru, na vtoku a výtoku od naplavenin.

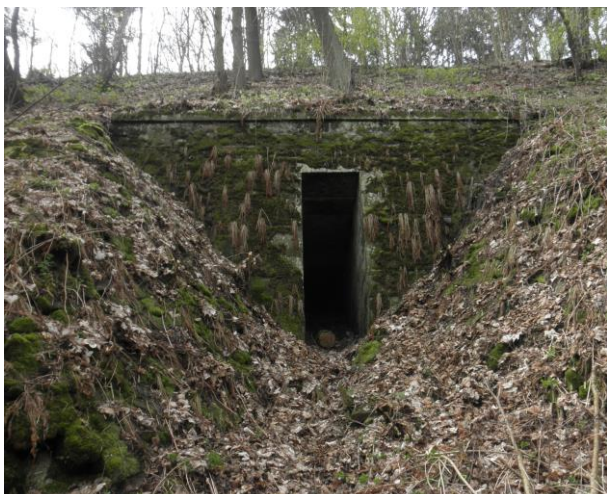
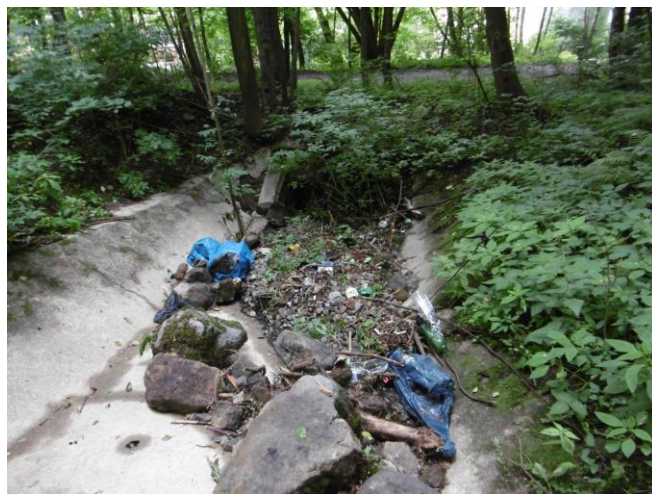
Propustek km 4,935

Stávající stav – Původní kamenný deskový propustek o světlosti 1,19 m a šířce 20,2 m s přesypávkou.

Hodnocení 2

Oprava propustku je navrhována po povodni a přívalovém dešti, kdy došlo k vymletí dlažby a podloží v otvoru a na výtoku s ohrožením bezpečnosti železničního provozu.

Požadavek na zprovoznění – vyplnění vymletého podloží a oprava dlažby (doplnění chybějící dlažby a oprava narušené dlažby). Vyčištění v otvoru, na vtoku a výtoku od naplavenin. Odstranění spadlého stromu.

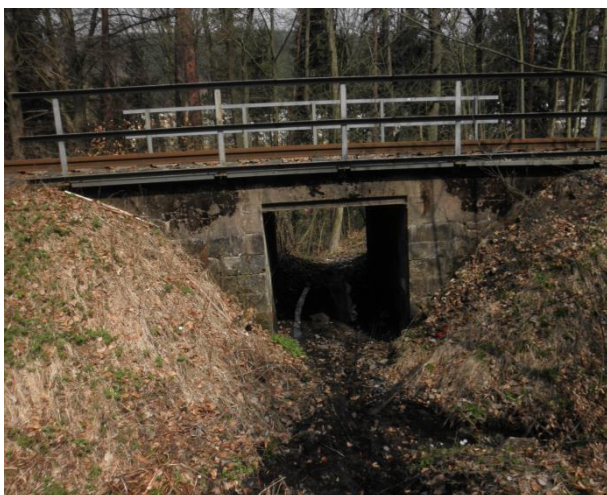
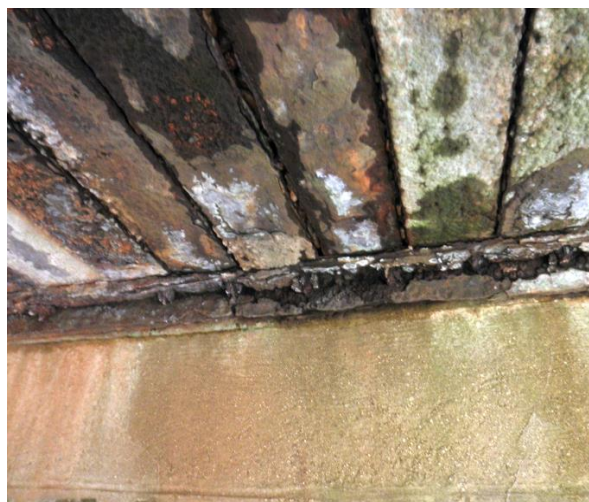
Propustek km 5,220

Stávající stav – Původní železobetonová deska ze zabetonovaných kolejnic o světlosti 1,96 m a šířce 4,3 m bez přesypávky.

Hodnocení 3 z těchto důvodů – Protékání vody NK, nosníky narostlé rzí do vrstvy. Z čela vodorovné i šikmé trhliny. V konci vlevo vybočení až 5 cm, spárování z velké části vypadlé. Zdivo u O1 při hladině vodoteče vymrzlé do hloubky 8-16 cm.

Požadavek na zprovoznění – Pročištění propustku, lokální spárování, oprava vymrzlého zdiva opěry, částečná sanace NK a PKO zabetonovaných kolejnic.

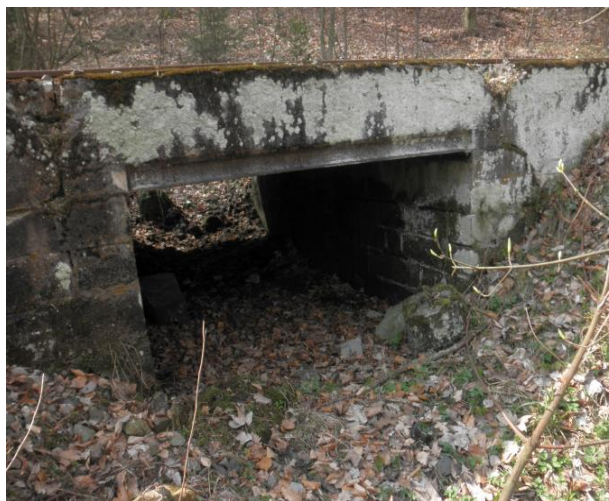
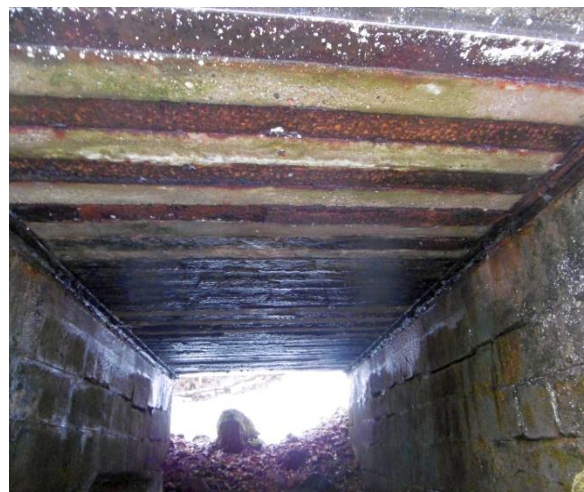
Propustek km 5,418

Stávající stav – Původní železobetonová deska ze zabetonovaných kolejnic o světlosti 2,0 m a šířce 4,53 m bez přesypávky.

Hodnocení 3 z těchto důvodů – Protékání vody NK, nosníky narostlé rzí do vrstvy. Z čela vodorovné i šikmé trhliny. Spárování z velké části vypadlé, rozvolněné kameny

Požadavek na zprovoznění – Pročištění propustku, lokální spárování, částečná sanace NK a PKO zabetonovaných kolejnic.

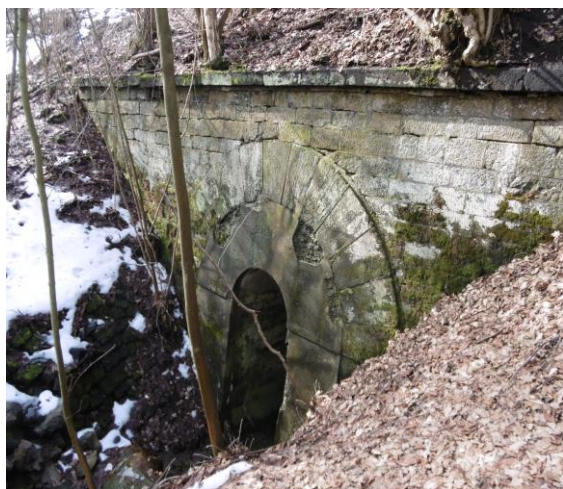
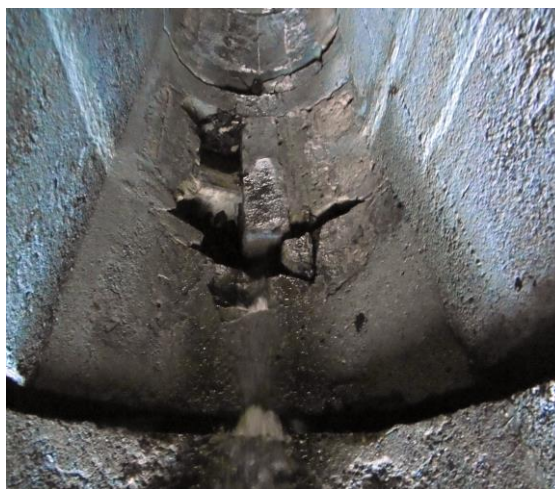
Propustek km 7,280

Stávající stav – Původní kamenná klenba s betonovým podschržením o světlosti 1,21 m a šířce 22,40 m s přesypávkou.

Hodnocení 3 z těchto důvodů – místy prosakování i vápenec, jednotlivé podélné trhliny po spáře. Sedání jednotlivých sekcí, v podbetonování-spáry široké cca 10 cm. Dno popraskané, v prostřední části dno propadlé (vymleté) voda podtéká a mizí pod žlab. Římsa vlevo v celé délce vybočená 1-4 cm. Z čel větrání do hloubky až 5 cm.. Zábradlí chybí.

Požadavek na zprovoznění – zajištění podzákladí propustku.

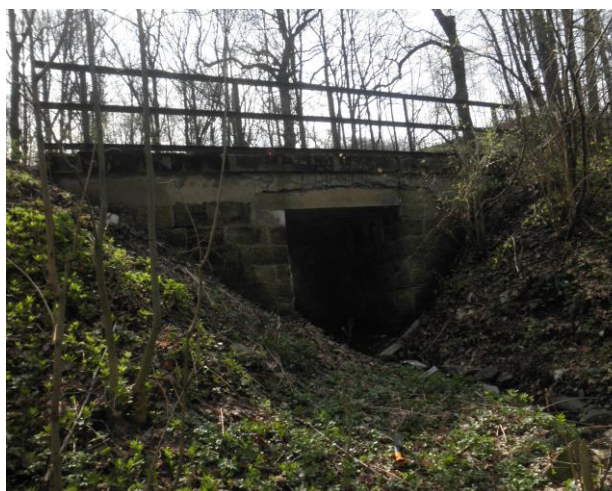
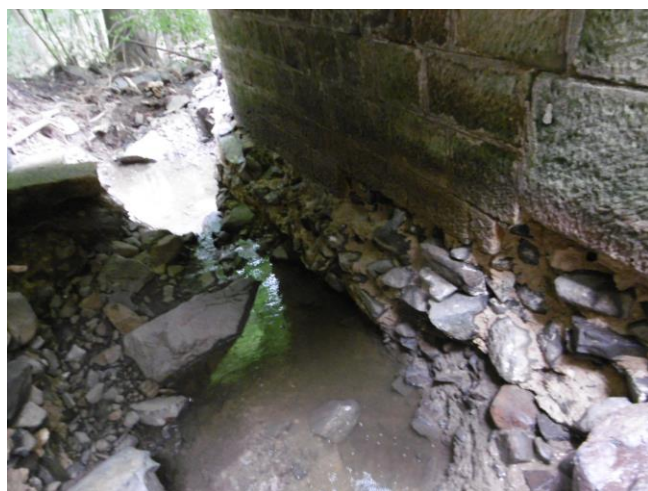
Propustek km 7,636

Stávající stav – Původní železobetonová deska ze zabetonovaných kolejnic o světlosti 2,0 m a šířce 4,70 m bez přesypávky.

Hodnocení 3

Oprava propustku je navrhována po povodni a přívalovém dešti, kdy došlo k vymletí dlažby a podloží v otvoru a na výtoku s ohrožením bezpečnosti železničního provozu.

Požadavek na zprovoznění – vyplnění vymletého podloží a oprava dlažby (doplnění chybějící dlažby a oprava narušené dlažby). Oprava narušeného zdiva opěr Vyčištění na vtoku a výtoku od naplavenin.

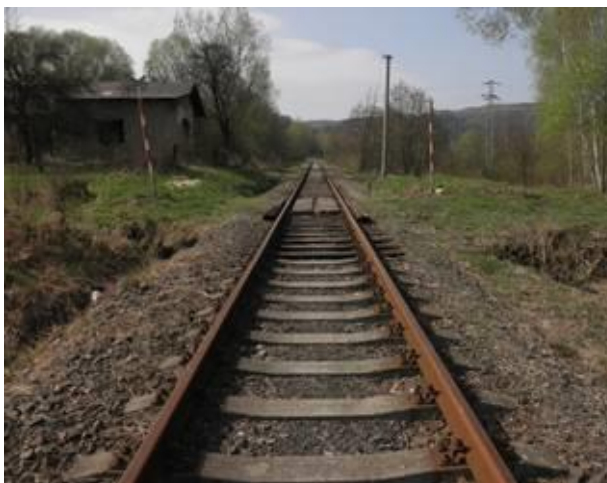
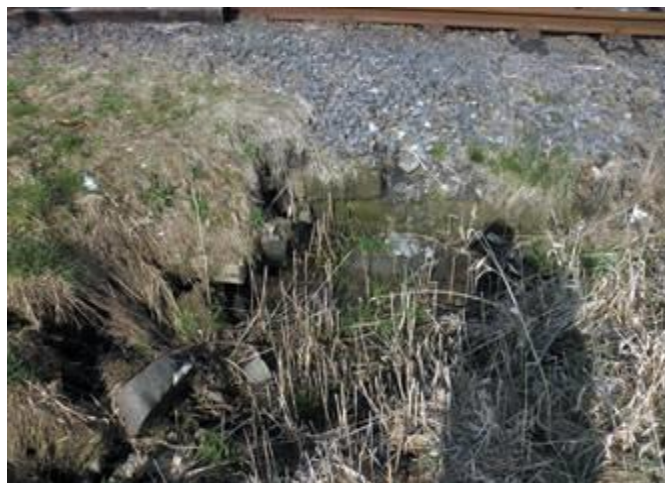
Propustek km 7,825

Stávající stav – Trubní o světlosti 0,4 m a šířce 5,25 m bez přesypávky.

Hodnocení 99 (nehodnocen) z těchto důvodů – stav NK z důvodu částečného zanesení nezjištěn-voda protéká. Čela-vlevo horní část částečně rozpadlá a zasypané štěrkem Římsa vlevo rozpadlá chybí.

Požadavek na zprovoznění – přezdění a přespárování čela, čištění od nánosů a odstranění vegetace.

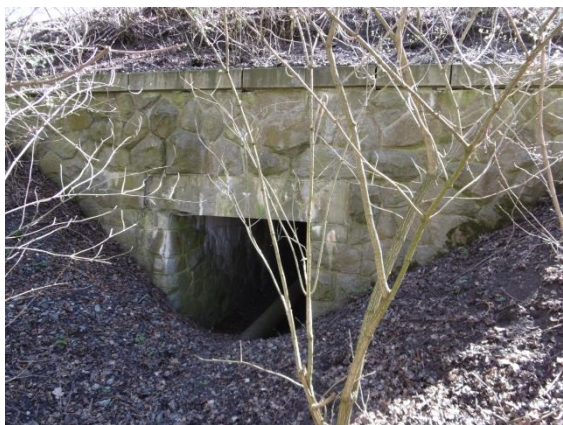
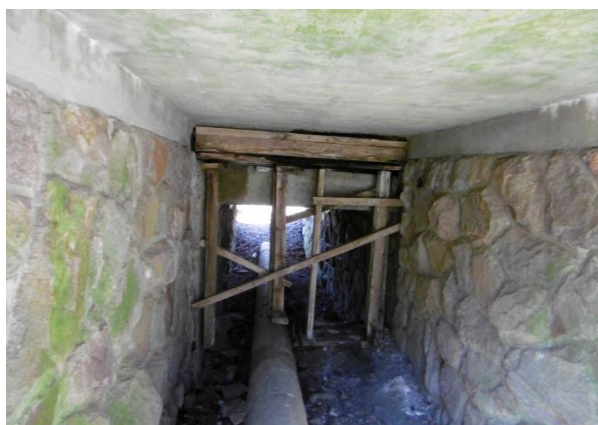
Propustek 8,007

Stávající stav – Původní železobetonová deska ze zabetonovaných kolejnic o světlosti 2,0 m a šířce 12,6 m bez s přesypávkou.

Hodnocení 3 z těchto důvodů –. Propustek ve spodní části zapažen pro zabránění propadávání zasypu+ štěrku. Shora štěrk dosypán. Dochází k protékání vody HK. Zhoršení stavu. Zábradlí chybí

Požadavek na zprovoznění – pročištění propustku a zajištění trhliny

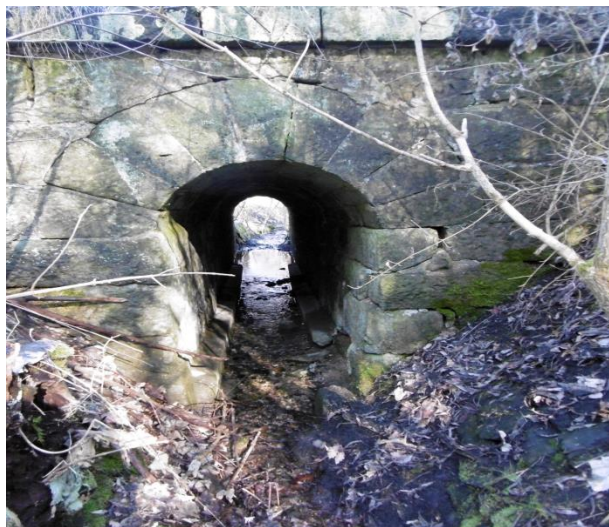
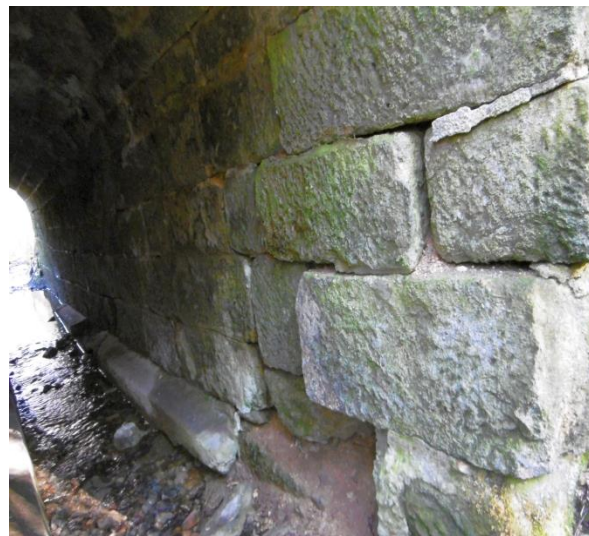
Propustek km 10,420

Stávající stav – Původní kamenná klenba z lomového kamene o světlosti 1,0 m a šířce 8,25 m s přesypávkou.

Hodnocení 3 z těchto důvodů – Povrchové větrání NK, části spárování vypadlé, místy do hloubky až 5 cm, vlevo za klenáky podélná trhлина po spáře zasahující do opěr. Průčelní zdívo vpravo utržené, vybočené včetně římsy 3-4 cm. Opěry-opěra č.1 vlevo v dolní části narušená (kaverna 50x40cm do hloubky 30 cm. V opěrách kameny vysunuté do otvoru. U římsy vlevo v začátku vybočené kameny. Rohová zdíva chybí. Zábradlí - chybí

Požadavek na zprovoznění – Pročištění propustku a zajištění trhliny k zamezení propadu šterku.

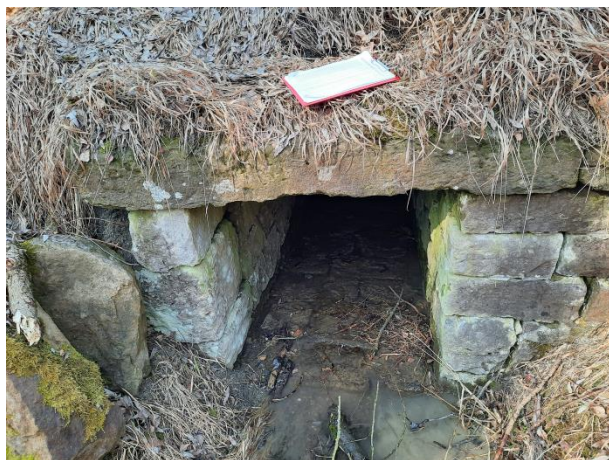
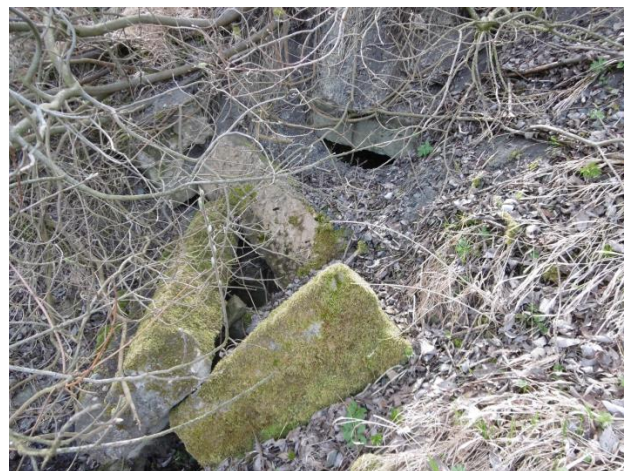
Propustek km 13,085

Stávající stav – původní kamenný deskový o světlosti 0,96 m a šířce 20,0 m s přesypávkou.

Hodnocení 3 z těchto důvodů – Vlevo utržené celé průčelí s první kamennou deskou. Je možný pohled skrz NK. Na pravé straně průčelí již vyvaleno a krajní desky utržené a vypadlé současně s ostatními kameny tvoří hráz ve vodoteči. Opěry-části spárování místy vypadlé, vpravo v kraji u opěr jednotlivé kameny uvolněné a vybočené až 15 cm.

Požadavek na zprovoznění – pročištění propustku přezdění čela propustku na vtoku a na výtoku nové železobetonové čelo.

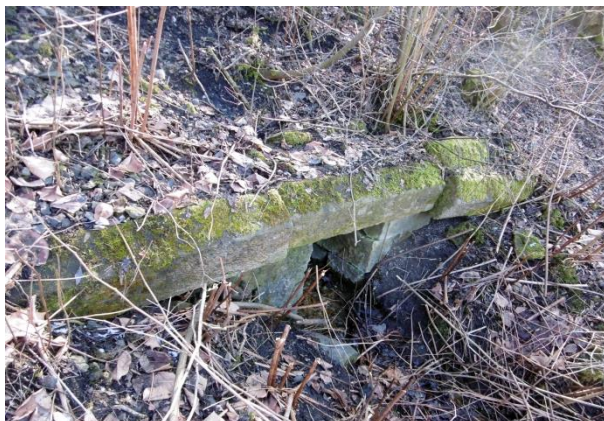
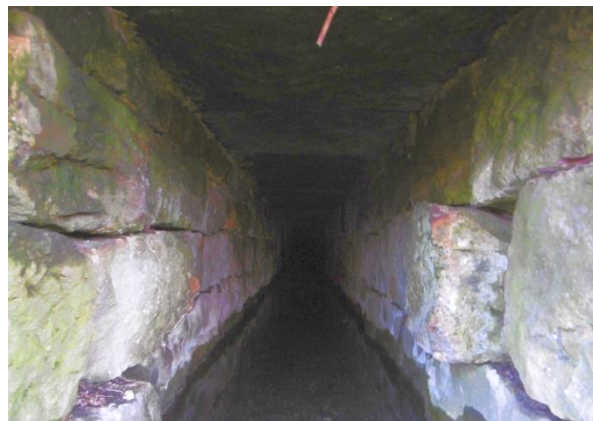
Propustek km 13,399

Stávající stav – původní kamenný deskový o světlosti 0,58 m a šířce 31,3 m s přesypávkou.

Hodnocení 3 z těchto důvodů – Vtok zasypan, stav ze strany vtoku nezjištěn-pouze otvor v zemi. Na viditelných místech-římsa na P str. průčelní zdivo i s první kamennou deskou NK vytlačené cca 15 cm-hrozí zřícením. Možný pohled skrz NK. Jinak NK v objektu - povrchové větrání kam. desek. Opěry-části spárování vypadlé, kameny uvolněné, jednotlivé vybočené až 5cm.

Požadavek na zprovoznění – Pročištění propustku přezdění čel propustku na vtoku a na výtok.

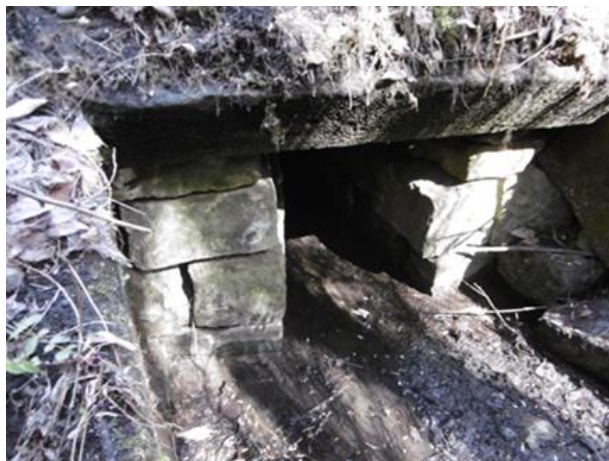
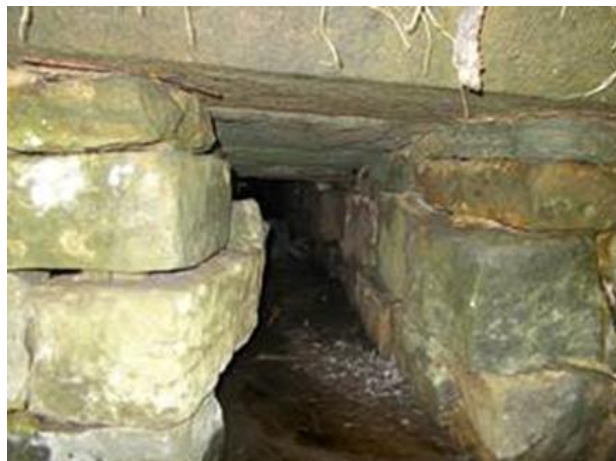
Propustek km 13,698

Stávající stav - původní kamenný deskový o světlosti 0,58 m a šířce 31,3 m s přesypávkou.

Hodnocení (nehodnocen)– Objekt z důvodu malé světlosti a výšky lze prohlédnout pouze v přístupných místech. NK pouze povrchové zvětvávání. Opěry - části spárování vypadlé do hloubky až 15 cm, jednotlivé kameny uvolněné, posunuté i vypadlé. Cihelná šachta vpravo rozpadlá. Trvalá vodoteč.

Požadavek na zprovoznění – Pročištění propustku přezdění čel propustku na vtoku a na výtok.

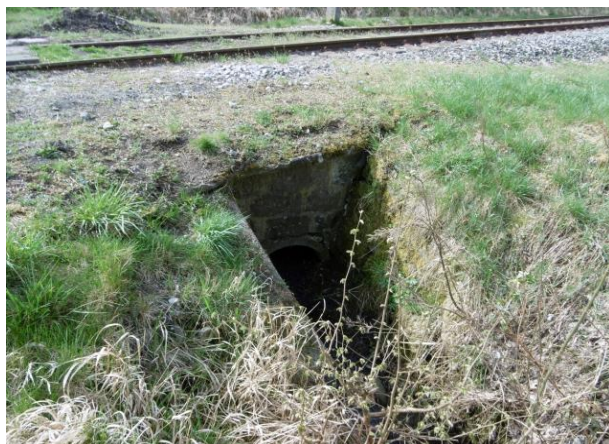
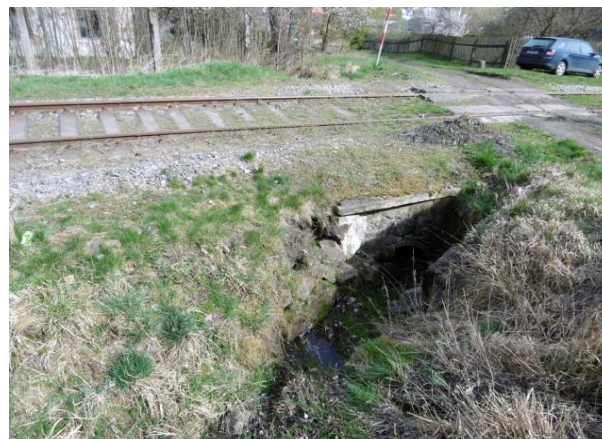
Propustek km 13,817

Stávající stav - trubní o světlosti 0,70 m a šířce 6,5 m bez přesypávky.

Hodnocení 3 – z těchto důvodů propustek z části zanesen. Na viditelných místech NK stav dobrý, pouze u čel části spárování vypadlé. Na vtoku jsou podemleté a rozbořené kamenné zídky navazující na průčelí propustku.

Požadavek na zprovoznění – pročištění propustku, přezdění vtokového čela, zřízení náběhové zídky z gabionu a přezdění křídel na vtoku.

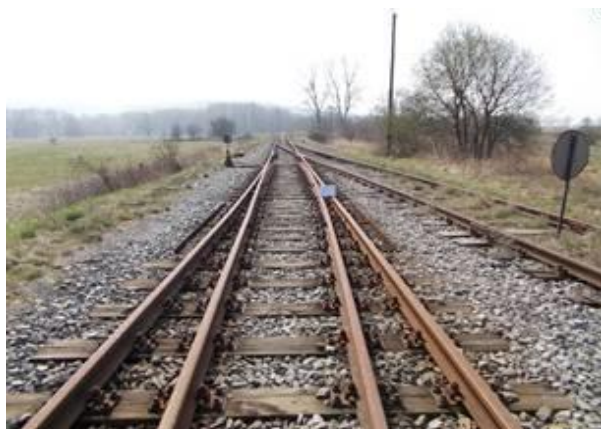
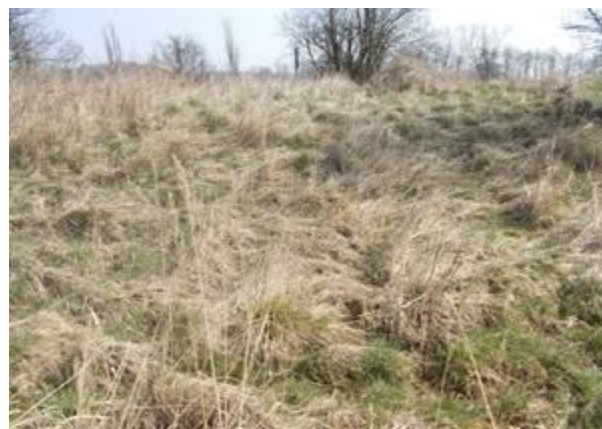
Propustek km 16,572

Stávající stav – původní kamenný deskový o světlosti 0,71 m a šířce 9,0 m s přesypávkou. Hodnocení 99 (nehodnocen)

Hodnocení (nehodnocen) - Propustek zanesen, nefunkční.

Požadavek na zprovoznění – Pročištění propustku.

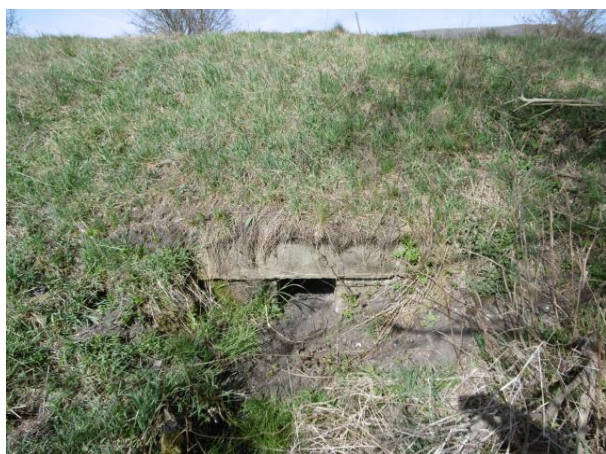
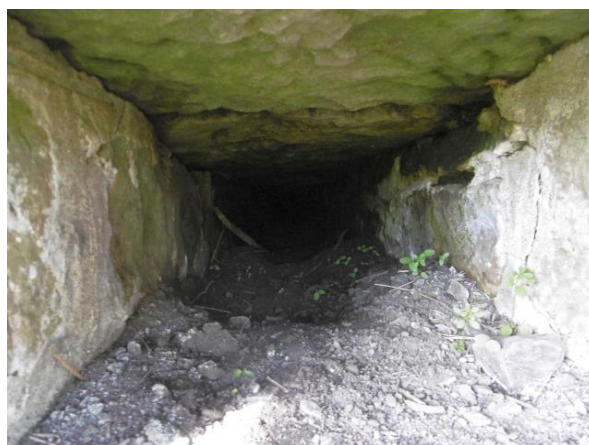
Propustek km 16,621

Stávající stav – původní kamenný deskový o světlosti 0,71 m a šířce 20,3 m s přesypávkou

Hodnocení (nehodnocen) - Propustek zanesen, nefunkční.

Požadavek na zprovoznění – Pročištění propustku.
