Akce	Rekonstrukce mostu v km 84,843 trati Veselí nad Lužnicí - Jihlava	Část dokumentace E.1.4.1
------	--	------------------------------------

Stupeň	PROJEKT
	Objekt:			Měřitko	
	SO 01 - Železniční most			Č. přílohy	Paré
Zhotovitel:	Příloha :			18	
Valbek, spol. s r.o., středisko Plzeň Parková 11 326 00 Plzeň	STATICKÝ VÝPOČET (KAMENNÁ KLENBA)

Diagnostický průzkum mostu v km 84,843
na trati Veselí nad Lužnicí – Jihlava
u železniční stanice Rantířov

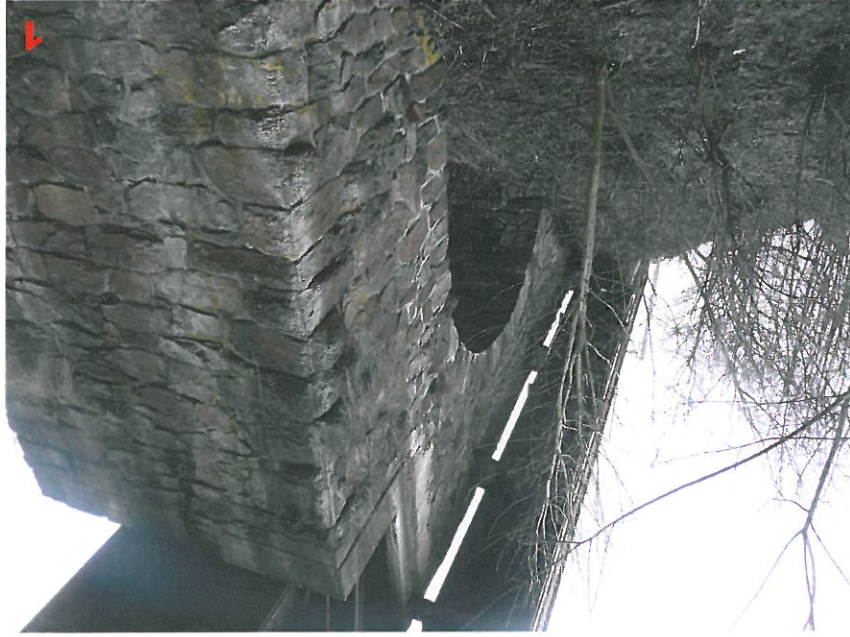
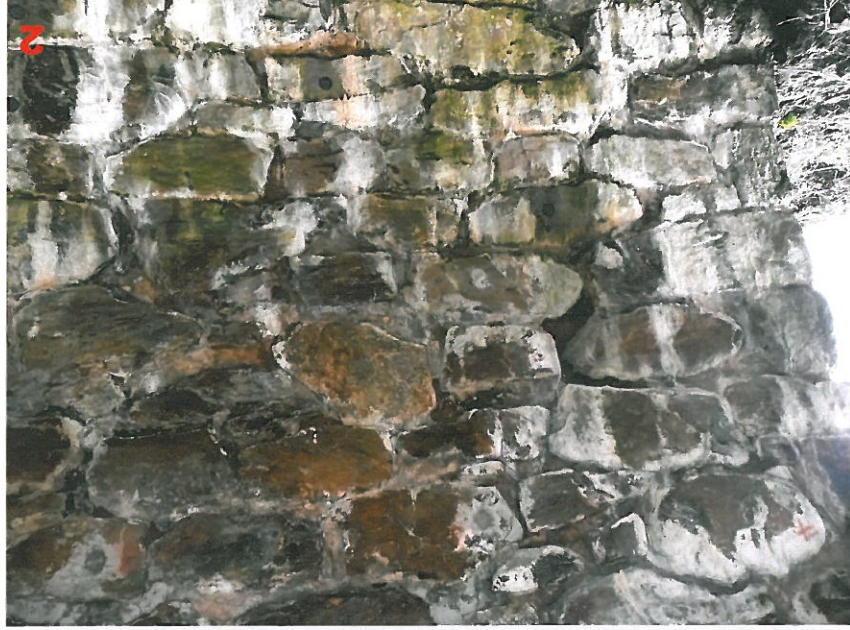
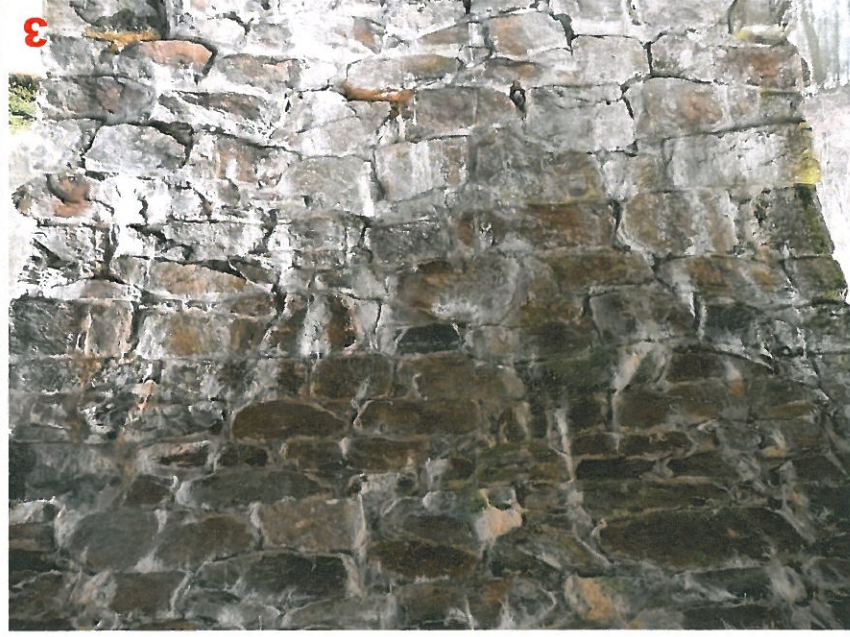
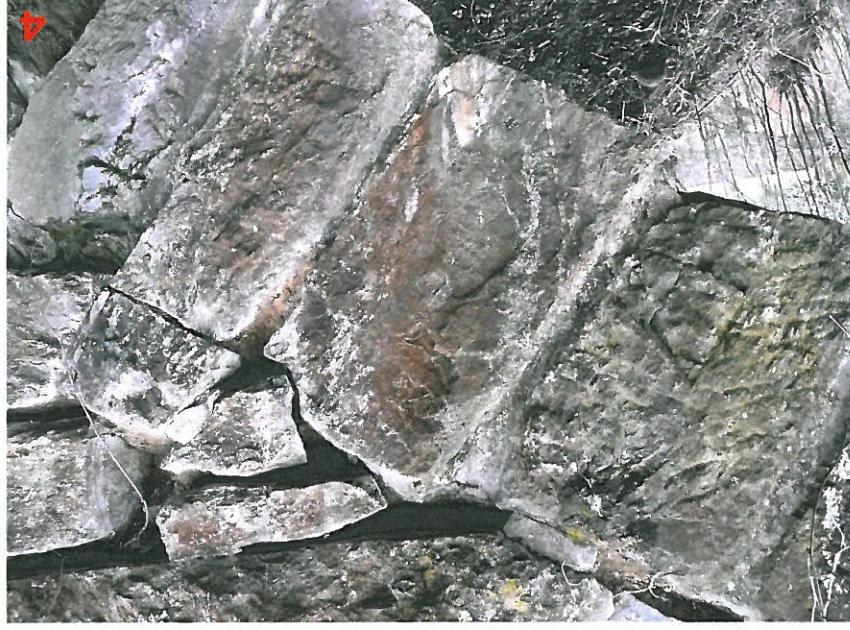
Zcela rozdílná kvalita malty zdiva klenby a poprsní zídky. Malta poprsní zídky degradovaná rozrušená

Podélná trhlina v klenbě v poli č.3 rovnoběžná s osou mostu v místě uložení poprsní zídky

Detail podélné trhliny v klenbě
