SO 04-19-02
Most v km 167,243

GEOTECHNICKÝ A STAVEBNĚTECHNICKÝ PRŮZKUM

Objednatel: SUDOP BRNO, spol. s.r.o.
Kounicova 26, 611 36 Brno
Zhotovitel: GeoTec-GS, a.s.
Chmelová 2920/6, 106 00 Praha 10
Název zakázky zhotovitele: Brno-Maloměřice - Adamov - Blansko, GTP
Zakázkové číslo zhotovitele: 2018 - 365

Geotechnický a stavebnětechnický pasport

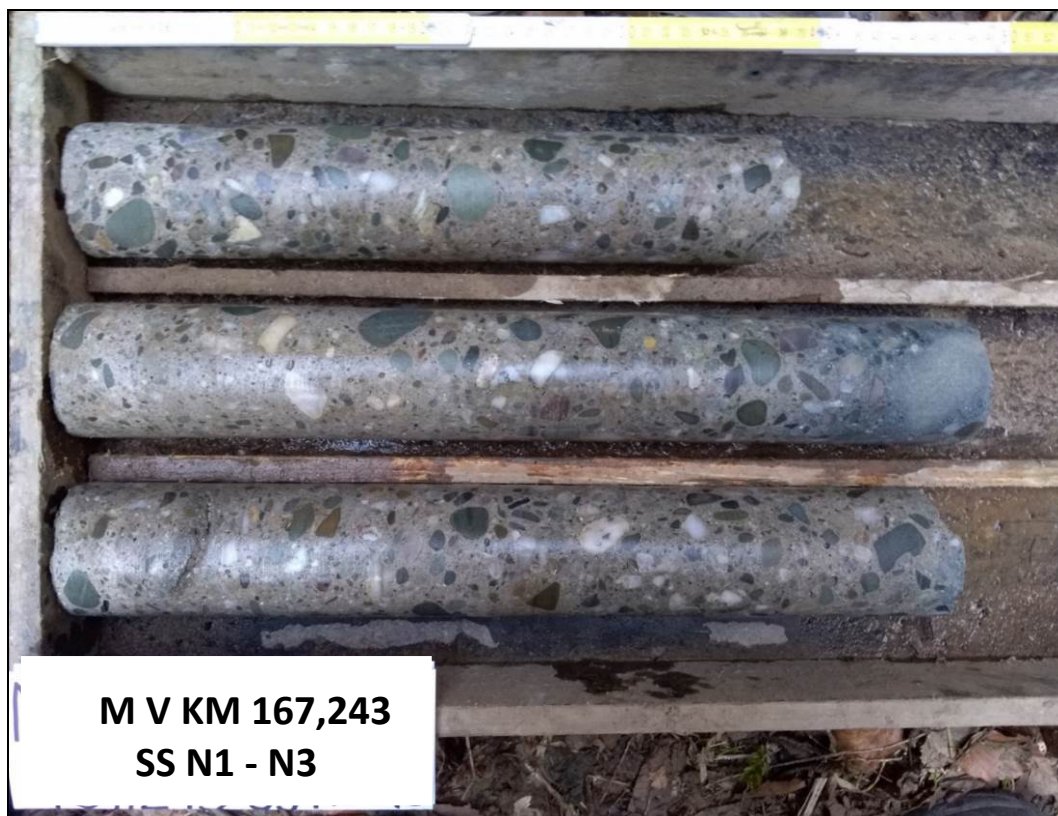
Beton opěrné konstrukce – homogenní, pevný, kompaktní, s dostatečným obsahem pojiva, slabě pórovitý – póry velikosti do 5 mm, šedé barvy od 0,40 přechod do modré barvykamenivo: těžené + drcené velikosti 0,3-3 cmvýnos: v podobě souvislých kusů jader délky 40-50 cm

Obr. č. 1 - diagnostické návrty do spodní stavby N1 - N3

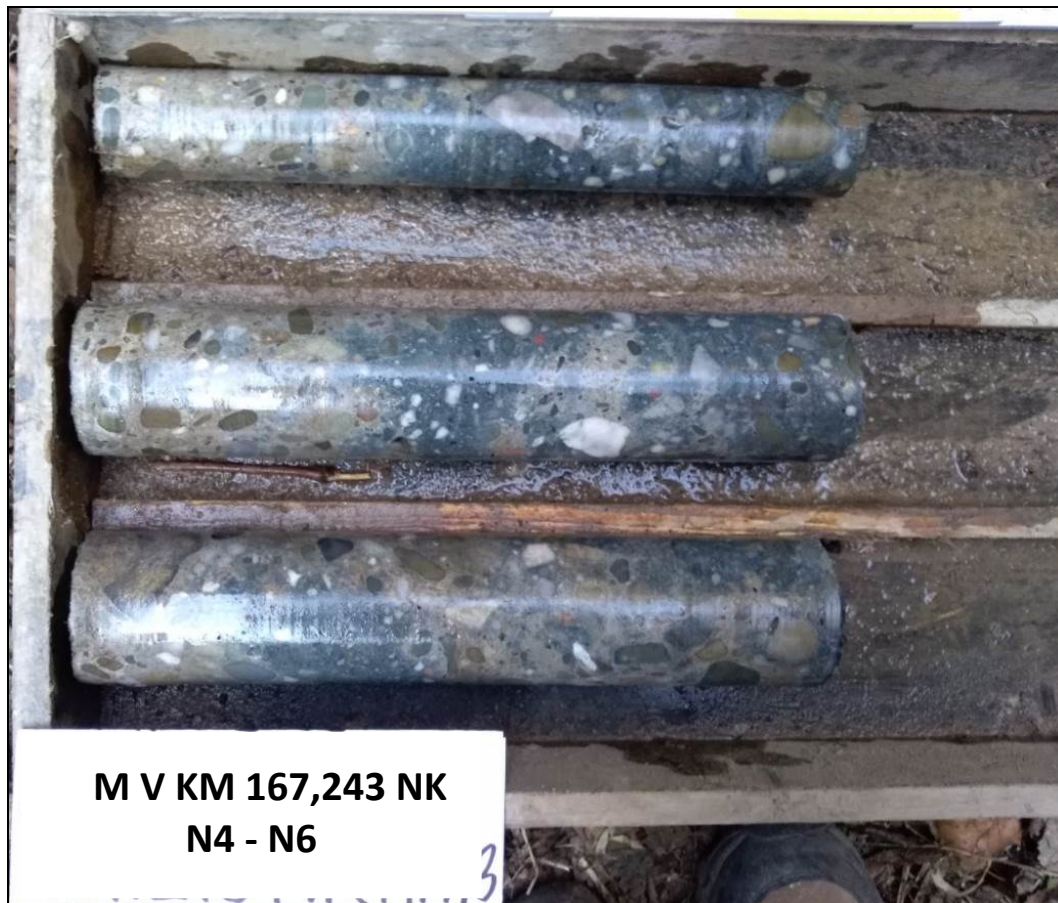
Beton nosné konstrukce – spíše nehomogenní, pevný, kompaktní, s dostatečným obsahem pojiva, slabě pórovitý, dutinky do 1 cm, béžové barvy od 0,10 přechod do modrobéžové barvyvýztuž: v intervalu 0,02-0,03, Ø 10 mm, kruhová, bez korozekamenivo: těžené + drcené velikosti 0,2-7 cmvýnos: v podobě souvislých kusů jader délky 35-40 cm

Obr. č. 2 - diagnostické návrty do nosné konstrukce N4 – N6

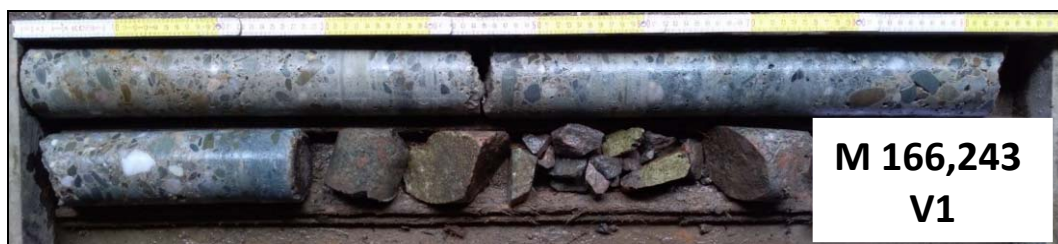
Hloubka [m] ve směru vrtu		
od	do	
0,00	1,25	Beton opěry - nehomogenní, pevný, kompaktní, s proměnlivým, ale většinou dostatečným obsahem pojiva, lehce pórovitý, dutinky do 1 cm, v intervalu 0,45 - 0,50 štěrkové hnízdo, šedé barvy, místy až modrý <u>výztuž</u> : v intervalech 0,18; 0,75; 1,80; 2,90; kruhová, bez koroze <u>kamenivo</u> : těžené + drcené, velikosti 0,1-3 cm <u>výnos</u> : v podobě souvislých kusů jader délky 25-55 cm
1,25	<u>1,80</u>	Zásyp opěry – ostrohranné úlomky granodioritu velikosti 2-8 cm – výnos cca 50 %
Odebrané vzorky :		---
Vodní tlaková zkouška :		provedena v intervalu 0,20-1,00 m
Poznámka :		rub opěry zastižen v hloubce vrtu 1,25 m

Obr. č. 3 - diagnostický vrt V1 - směr Maloměřice

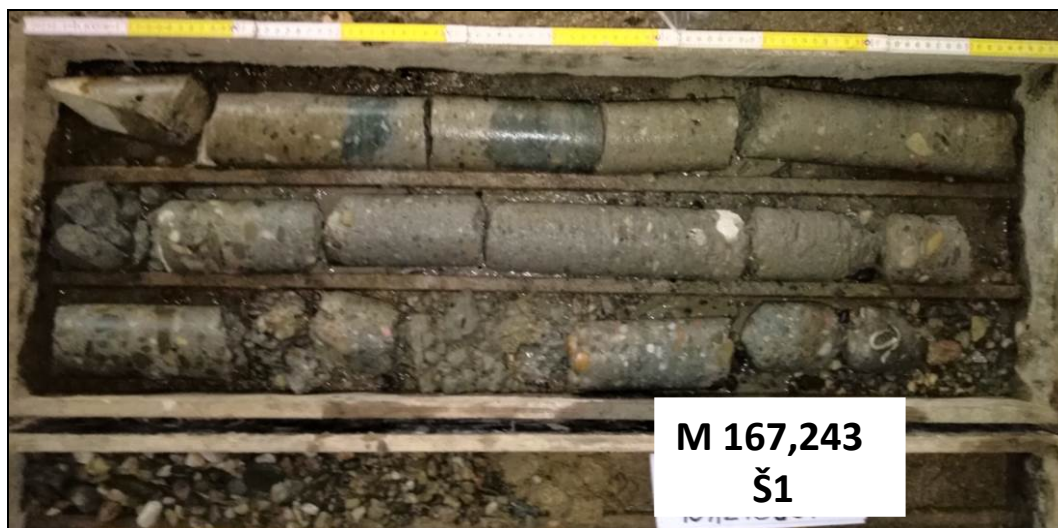
Obr. č. 4 - diagnostický vrt Š1 - směr Maloměřice

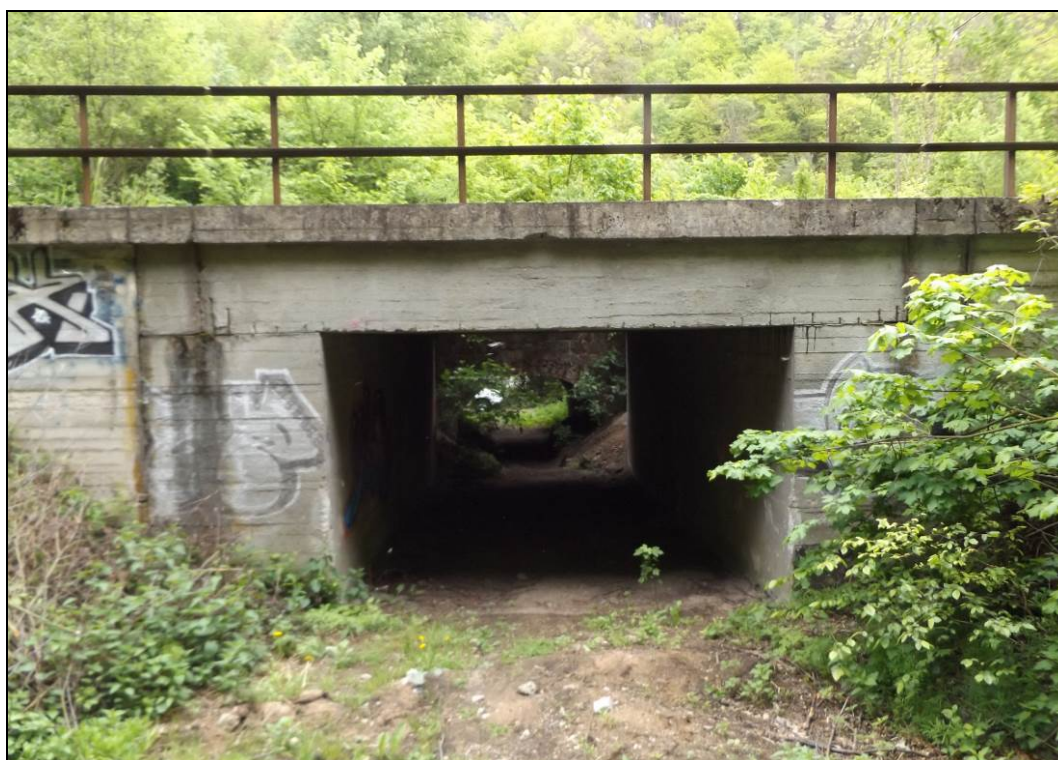
Obr. č. 5 - pohled na objekt zleva

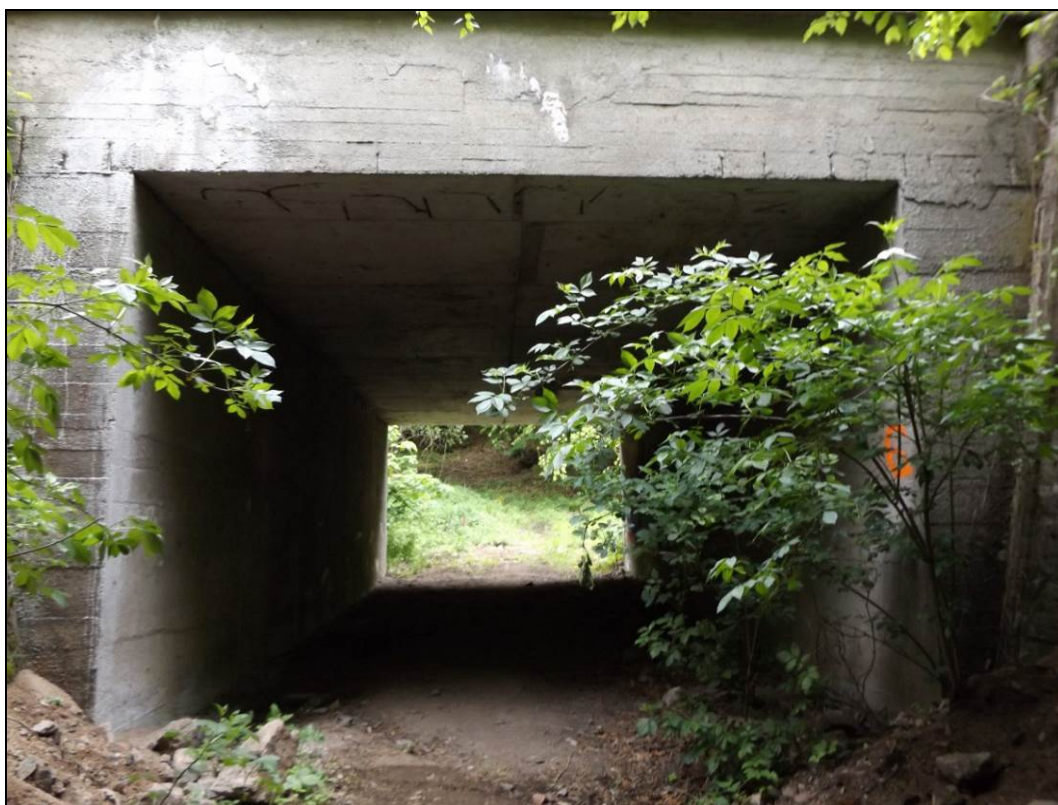
Obr. č. 6 - pohled na objekt zprava

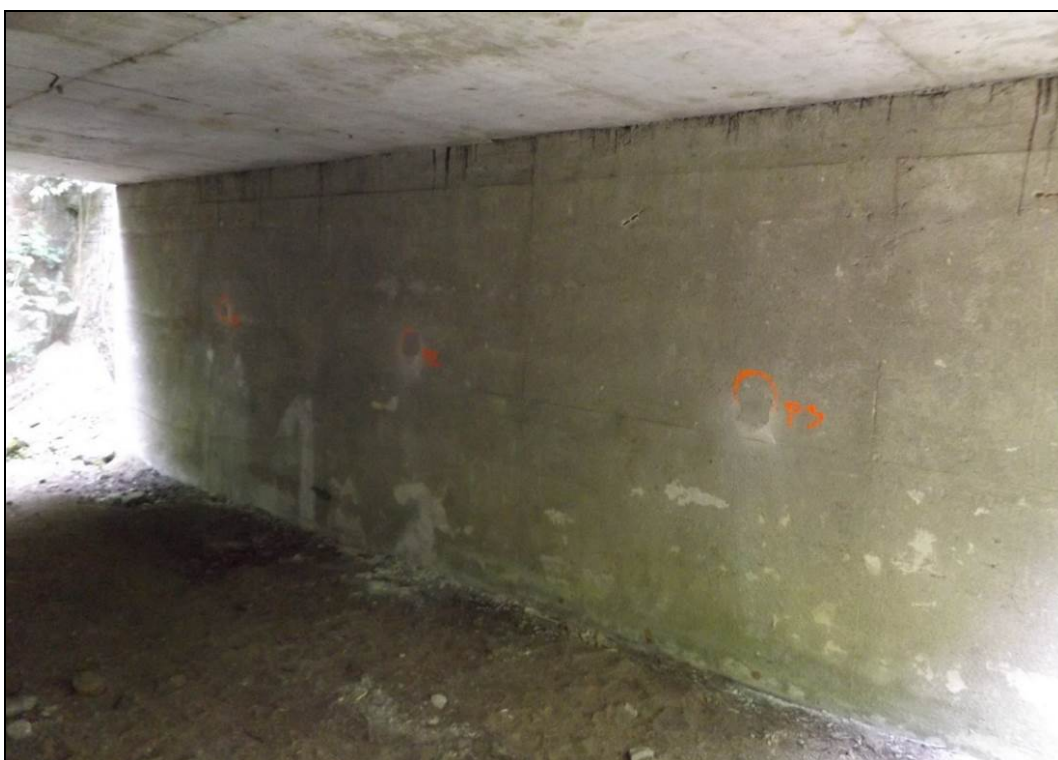
- SS je z monolitického betonu prostého (mimo úložný práh, který je vyztužený), který je v líci celoplošně opatřen cementovou omítkou
- omítky v líci je nízké kvality, pravděpodobně nanesena nástřikem o mocnosti do 5 mm (ve vrtech není dokumentována), dnes je křehká a strukturálně odpadává.

- beton SS je v líci pevný a většinou hladký a bez poruch. Skrze omítku se lokálně propagují štěrková hnízda a lokality s nižším obsahem pojiva od nekvalitně ukládaného betonu

Obr. č. 7 - pohled na opěru Maloměřice, včetně míst s odtrhovými zkouškami P1 - P3

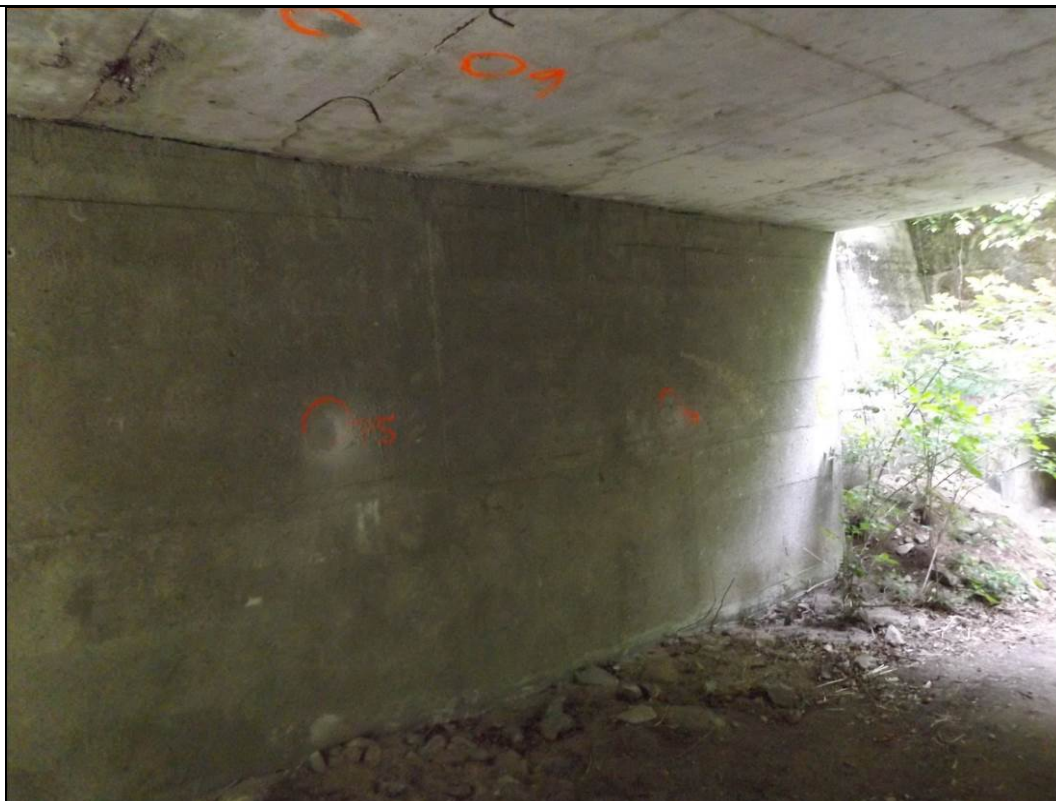
Obr. č. 8 - pohled na opěru Adamov, včetně míst s odtrhovými zkouškami P5 a P6

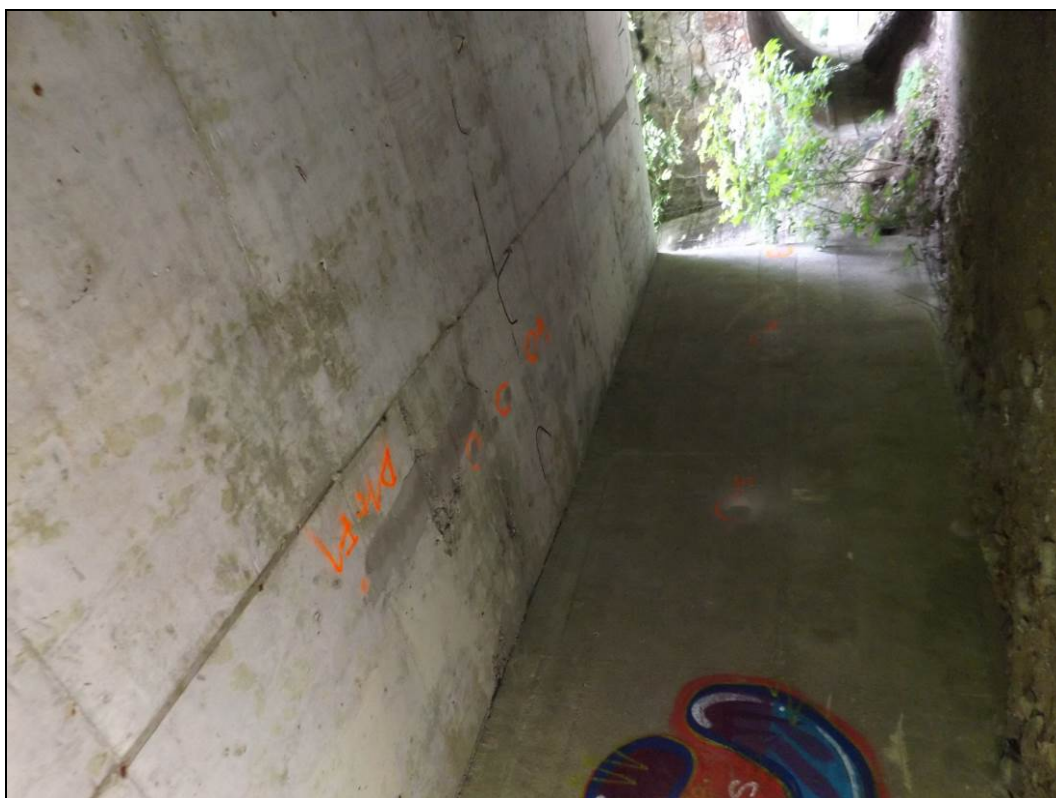
- NK je desková z monolitického vyztuženého betonu. Beton je ve spodním líci většinou pevný a hladký, lokálně (nepravidelně až ca 1-2% plochy) se vyskytují v líci štěrková hnízda dosahující hloubky až 5 cm, vzniklé technologickou nekází při výstavbě od nedostatečného zhutnění.
- lokálně je ve spodním líci odhalená výztuž použitá nevhodně jako distančníky, která je celoplošně postižená povrchovou korozi, která místy přechází do hloubkové.
- vnitřní beton konstrukce je spíše nehomogenní, s dostatečným obsahem pojiva, avšak s významně kolísající mírou pevnosti
- skrze spáru mezi NK a SS nedochází k průsakům, spodní líc NK je suchý bez průsaků. Jiné poruchy, než výše uvedené, nebyly zjištěny.

Obr. č. 9 - pohled na nosnou konstrukci

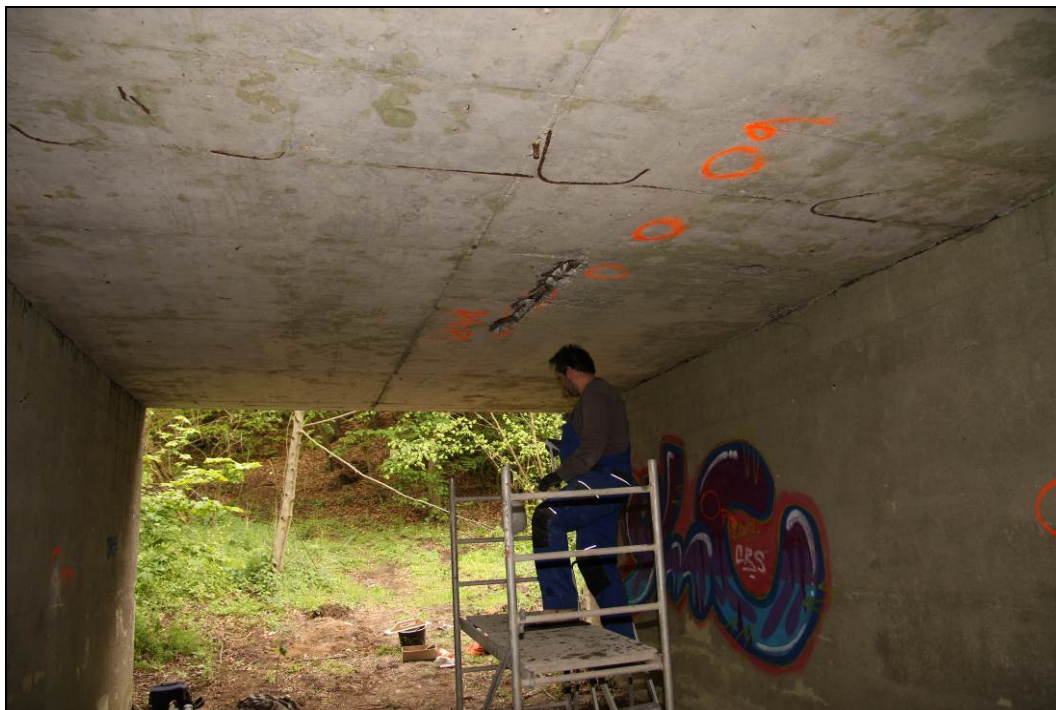
Obr. č. 10 - pohled na nosnou konstrukci, sonda pro ověření výztuže a odtrhové zkoušky P7 - P9

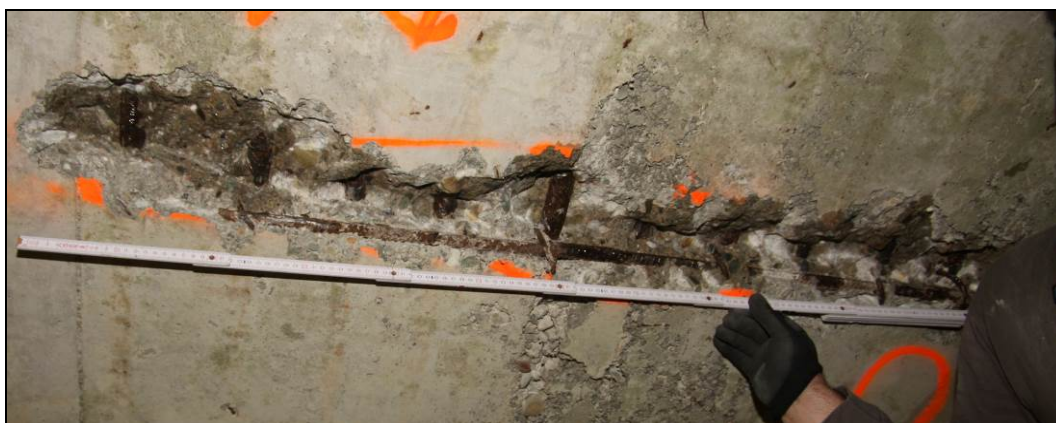
- sonda byla provedena do spodního líce desky NK z vyztuženého betonu zhruba v polovině rozpětí v prostoru mezi kolejemi 1 a 2
- hlavní tahová výztuž při spodním líci NK je ve směru hlavního napětí tvořena válcovanou kruhovou žebírkovou výztuží průměru 28 mm s průměrnou osovou roztečí 127,8 mm, tj. 7,8 ks profilů na 1 bm šířky desky
- hlavní tahová výztuž je většinou s povrchovou korozí (60% plochy obnažené výztuže) a místy je bez koroze (40%). Tato výztuž je bez korozních úbytků, resp. úbytky jsou max. 1% plochy průřezu (ne více).
- vedlejší smyková výztuž kolmá na hlavní tahovou výztuže je tvořena válcovanou kruhovou žebírkovanou výztuží průměru 15 mm
- vedlejší smyková je také většinou s povrchovou korozí (60% plochy obnažené výztuže) a místy je bez koroze (40%). Tato výztuž je bez korozních úbytků, resp. úbytky jsou max. 1% plochy průřezu (ne více).

Obr. č. 11 - detailní pohled na sondu do spodního líce NK pro ověření výztuže a jejího korozního stavu.
Výztuž je většinou s povrchovou korozí (60%) a místy bez koroze (40%)
