**Sanace násypového zemního tělesa Březová nad Svitavou – Svitavy 224,600
– 225,000**

SO 01-20-01 Železniční most v ev. km 225,036

Technická zpráva

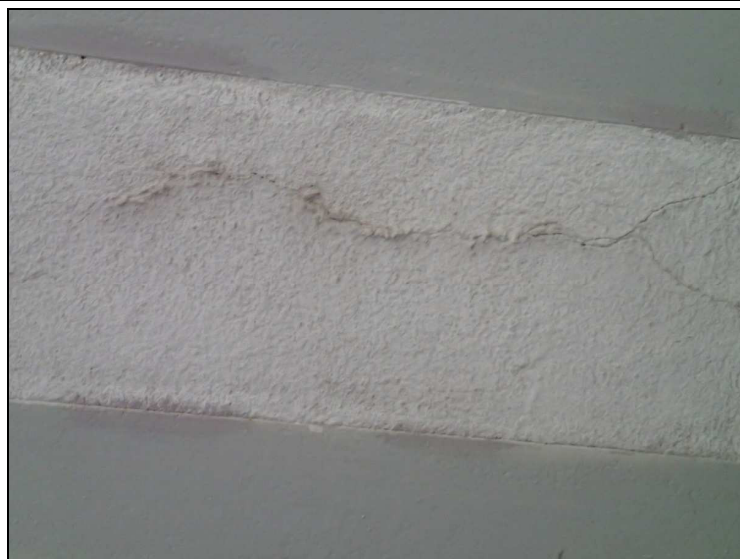
- Mezi nosníky jsou v omítce nepravidelné podélné trhliny o šířce až 0,2 mm, slabě prosakuje pojivo (viz foto č. 1).
- Pásnice ZBN jsou na hranách slabě rezivé, prorezavění nátěrů cca 1 % (Ri 3).
- Čelní strana:
 - Vlevo: zdivo stav dobrý. ZBN stav dobrý, prorezavění nátěrů cca 0 % (Ri 0).
- Římsový nosník:
 - Vlevo: stav dobrý.

**Foto č. 1 – konstrukce K 01 – nad
O 01 – průsak pojiva, trhliny**

V rámci sanace je navržena reprofilace betonových ploch nosné konstrukce sanační maltou jednovrstvou a dvouvrstvou (kompletní provedení vč. sanační malty, pasivačního nátěru, adhezního můstku a všech potřebných materiálů a souvisejících prací) – rozsah dle výkresu nového stavu.

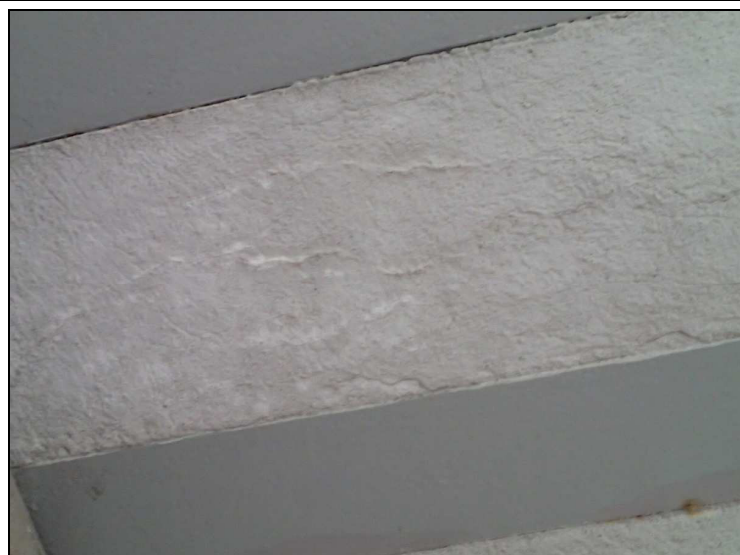
- Mezi nosníky jsou v omítce nepravidelné podélné trhliny o šířce až 0,2 mm, slabě prosakuje pojivo (viz foto č. 2).
- Pásnice ZBN jsou slabě rezivé, prorezavění nátěrů cca 1 % (Ri 3). Krajní nosník vpravo má nátěr místy poškozený od vysokých nákladů.
- Čelní strana:
 - Vpravo: zdivo stav dobrý. ZBN stav dobrý, prorezavění nátěrů cca 0 % (Ri 0).
- Římsový nosník:
 - Vpravo: stav dobrý.
- Římsa:
 - Vpravo: ojedinělé svislé trhliny o šířce do 0,1 mm, na horní ploše roste řasa a lišejník.

**Foto č. 2 – konstrukce K 02 – nad
O 01 – průsak pojiva, trhliny**

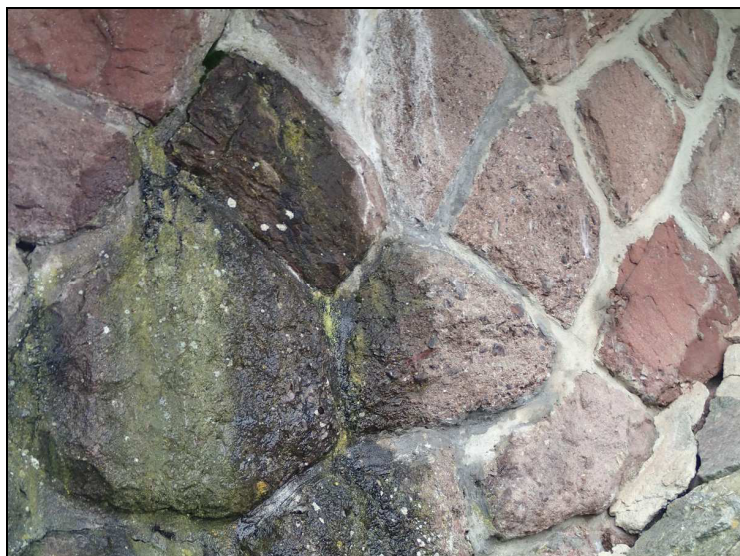
- Zdivem pod odvodněním prosakuje voda (viz foto č. 3).
- Římsový nosník:
 - Vlevo: stav dobrý.
- Římsa:
 - Vlevo: ojedinělé svislé trhliny o šířce do 0,1 mm, na horní ploše roste řasa a lišejník.
- Přilehlý svahový kužel je odpojený, trhlina o šířce až 20 mm, a sesedlý až o 20 mm. Spárování je místy popraskané, slabě roste vegetace, mech a 1x stromek.

**Foto č. 3 – opěra O 01 – křídlo
vlevo – průsak vody**

Dále je v rámci rekonstrukce mostního objektu navržena sanace stávající kamenné spodní stavby otryskáním a přespárováním zdiva. Spodní stavba bude sanována včetně křídel a čel mostu.

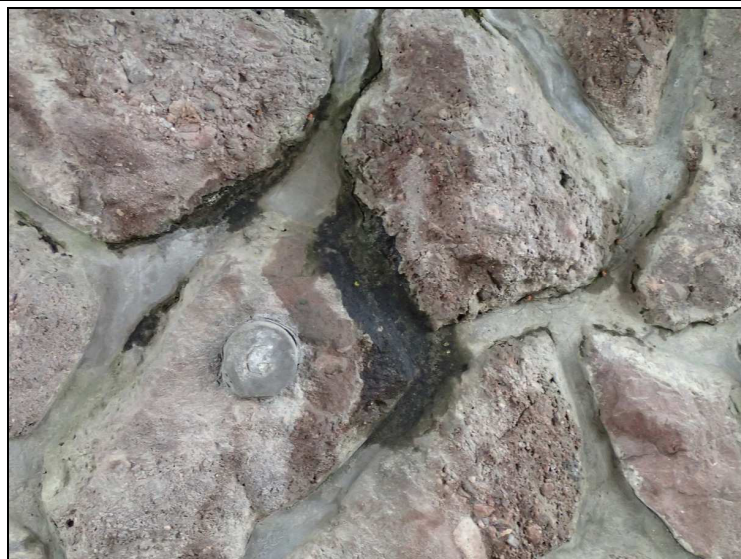
- Zdivem místy prosakuje voda (viz foto č. 4). Injektážní otvory jsou zatmelené, očíslované. Betonové kvádry na hranách jsou popraskané, trhliny o šířce do 0,3 mm.
- Úložný práh: stav dobrý.
- Pilíř římsového nosníku: vlevo i vpravo nátěr sešlý, nepravidelné, převážně vodorovné trhliny o šířce do 0,2 mm. Vpravo graffiti.

Foto č. 4 – opěra O 02 – průsak vody
