Technická zpráva

část B – práce SMT

Předmětem stavby „Oprava trati v úseku Liběšice – Úštěk“ je mimo prací na železničním svršku a spodku i oprava vybraných mostních objektů na trati Lovosice – Česká Lípa hlavní nádraží (TÚ č. 1131) v úseku Liběšice – Úštěk.

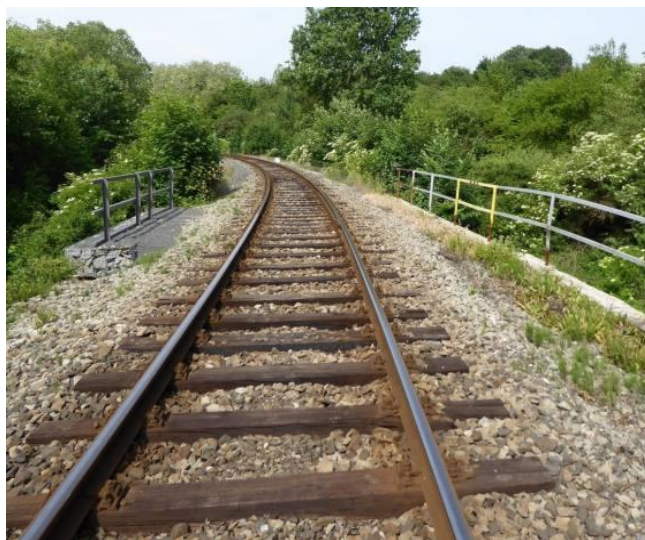
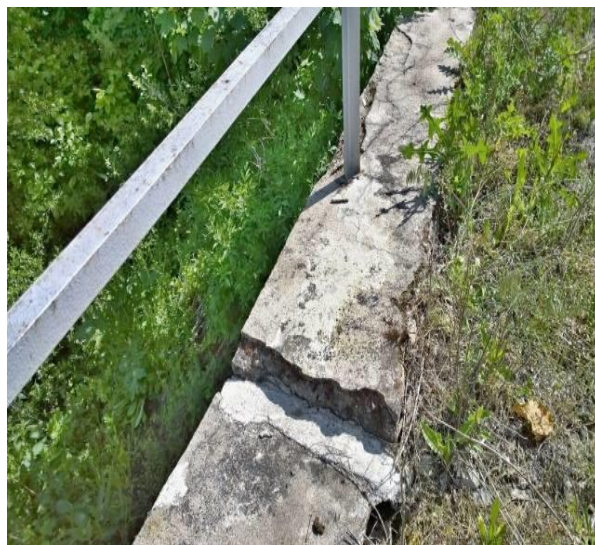
Most v km 58,646

Stávající stav – polokruhová kamenná klenba s rovnoběžnými křídly se svahovými kužely přemostující volný terén z roku 1873 o délce přemostění 3,0 m a šířce 6.95 m a výšce 5.90 m s otevřeným štěrkovým ložem. Spodní stavba kamenná. Občanská vodoteč.

Hodnocení 1/2 z těchto důvodů – Konec rovnoběžného křídla vlevo je pokleslý a mírně vykloněný. Ve zdivu lokální průsaky. Zábradlí korozně zeslabené v místě kotvení a v konci lokálně deformované (sesednutí křídla). Přechody do trati na pravé straně na začátku i konci nebezpečné, neschůdné.

Oprava – zhotovení plovoucí hydroizolace včetně odvodnění, přezdění sedlého a vykloněného křídla, vybudování přechodů do trati vpravo a osazení nového zábradlí.

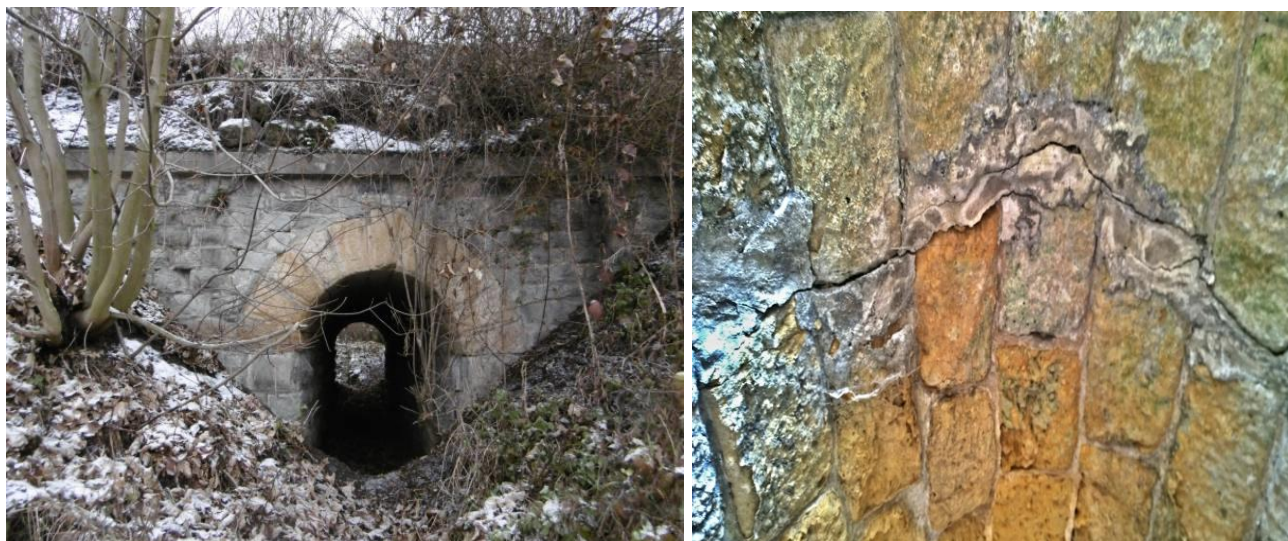
Propustek km 58,247

Stávající stav – Původní kamenná klenba s rovnoběžnými křídly s kamennou dlažbou dna o světlosti 1,6 m, šířce 10.80 m a výšce 5,75 m přesypávkou. Občanská vodoteč.

Hodnocení 2 – Na obou stranách průčelí propustku jsou podélné trhliny v klenbě. Objekt je značně přesypán a částečně zanesen. Lokálně je zdivo křídel narušené.

Oprava – odstranění přebytečné zeminy na svazích a svahových kuželech, navýšení čel včetně nových říms. Sanace narušených zdív a zajištění trhlin helikální výztuží. Zřízení kamenných dlažeb nad křídly a kuželech.

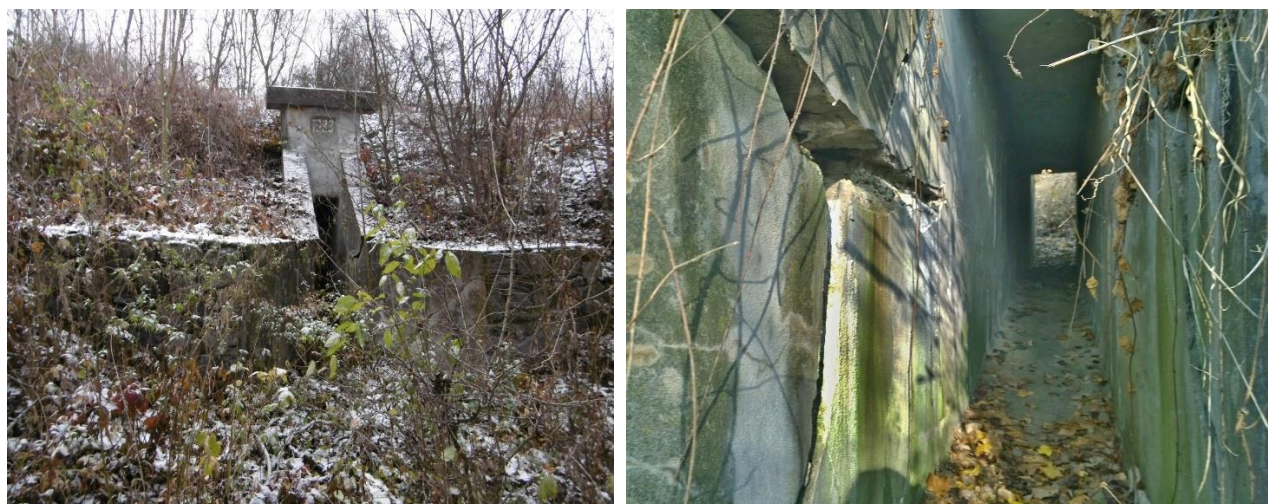
Propustek km 58,536

Stávající stav – Původní železobetonová deska ze zabetonovaných kolejnic o světlosti 0,70 m a šířce 5,50 m a výšce cca 4 m s přesypávkou. Občaná vodoteč.

Hodnocení 2 – konce křídel propustku vpravo jsou sedlé, mírně vykloněné a potrháné, rozevření trhlin je až 70 mm. Omítka v propustku lokálně rozpraskaná a po oklepu místy dutá. Na obou stranách trati chybí přechody do trati.

Oprava – vybourání poškozených částí křídel a zpětné vybetonování, nové římsy na křídlech a vybudování přechodů do trati. Lokální sanace narušených omítek

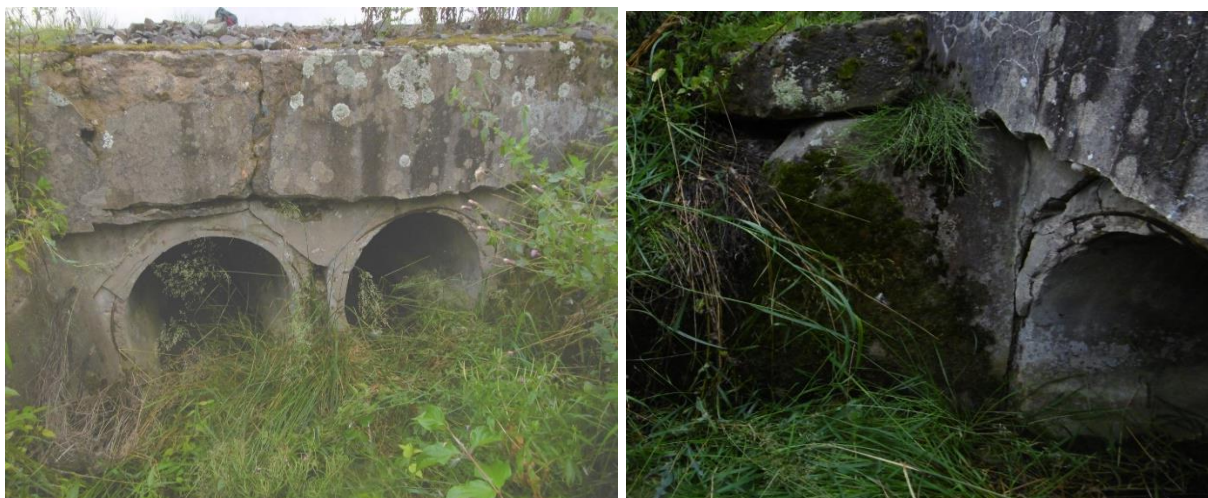
Propustek km 59,616

Stávající stav – pravděpodobně původní deskový propustek byl přestavěn na trubní o dvou otvorech s železobetonovými čely z roku 1938. Železobetonové trouby o průměru 2 x 700 mm. Šířka je 4,98 m a výška je 1,9 m bez přesypávky s uzavřeným štěrkovým ložem. Propustek částečně zanesen. občaná vodoteč.

Hodnocení 2 – Jedná se o šestihranné železobetonové trouby, kde z důvodu nedostatečného krytí výztuže je výztuž lokálně obnažená a zkorodovaná. Čela propustku jsou do hloubky navětralá a odtržená od nosné konstrukce trub. Průčelní zdivo včetně římsy vykazuje řadu trhlin. Posouzení přechodnosti nelze provést. Nedostatečná tloušťka štěrkového lože.

Oprava – přestavba na nový rámový propustek s novými železobetonovými čely.

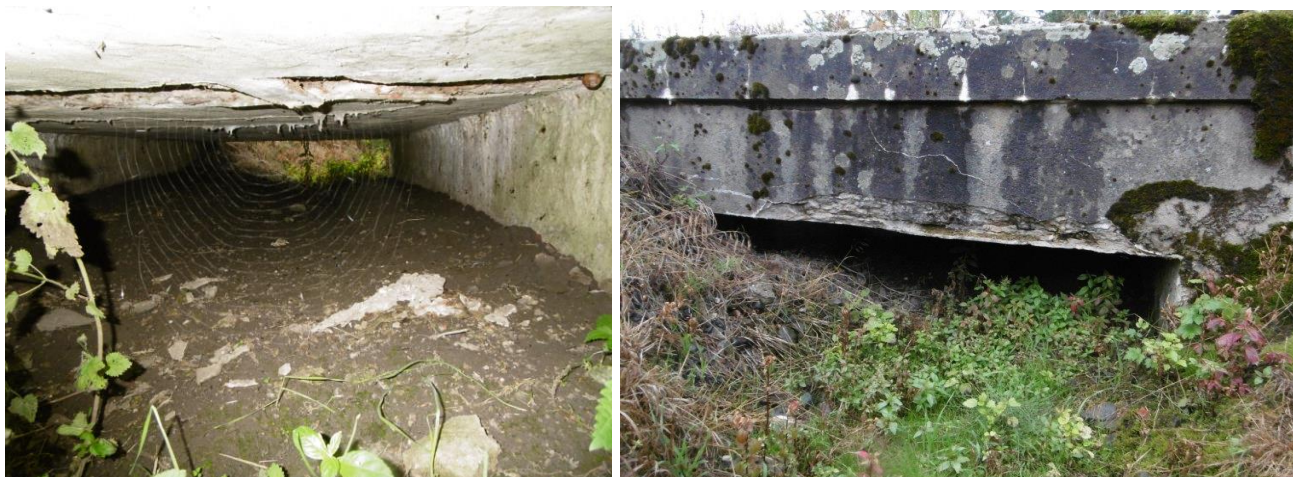
Propustek km 59,682

Stávající stav – Původní železobetonová deska ze zabetonovaných kolejnic o světlosti 2,0 m a šířce 4,69 m a výšce cca 1,28 m bez přesypávky s uzavřeným štěrkovým ložem. Spodní stavba kamenná. Propustek částečně zanesen. Občaná vodoteč.

Hodnocení 3 – Beton vykazuje značnou degradaci do hloubky. Spodní pás zabetonovaných kolejnic korozně značně oslaben. Čela propustku jsou do hloubky navětralá. Průčelní zdivo včetně říms vykazuje řadu trhlin. Posouzení přechodnosti nelze provést. Nedostatečná tloušťka štěrkového lože.

Oprava – přestavba na nový rámový propustek s novými železobetonovými čely.

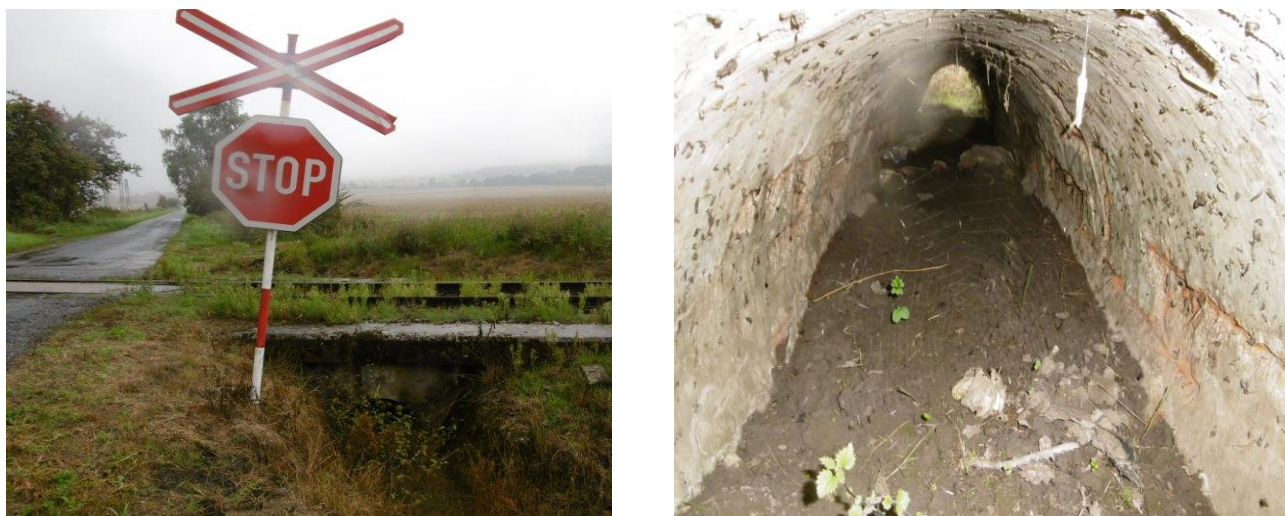
Propustek km 59,703

Stávající stav –trubní s železobetonovými čely z roku 1938. Železobetonová trouba o průměru 600 mm. Šířka je 4,75 m a výška je 1,25 m bez přesypávky s uzavřeným štěrkovým ložem. Propustek je z velké části zanesen. Občaná vodoteč.

Hodnocení 3 – Jedná se o šestihrannou železobetonovou troubu, kde z důvodu nedostatečného krytí výztuže je výztuž na mnoha místech obnažená a zkorodovaná, místy beton do hloubky narušený. Čela propustku jsou povrchově navětralá. Posouzení přechodnosti nelze provést. Nedostatečná tloušťka štěrkového lože.

Oprava – přestavba na nový trubní propustek pomocí konstrukce flexibilní ocelové konstrukce s novými železobetonovými čely.

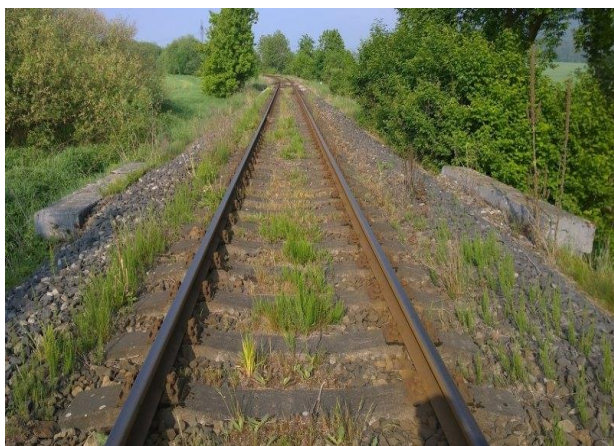
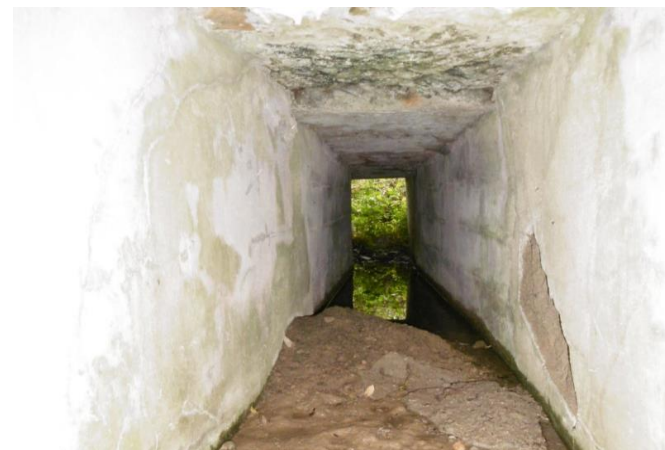
Propustek km 60,256

Stávající stav – Původní železobetonová deska ze zabetonovaných kolejnic o světlosti 0,85 m a šířce 6,20 m a výšce cca 2,35 m s přesypávkou uzavřeným štěrkovým ložem. Spodní stavba kamenná. Propustek částečně zanesen. Občaná vodoteč.

Hodnocení 3 – Čela propustku jsou mírně vykloněná Beton vykazuje povrchy zdiva jsou zamokřené a místy sanační vrstvy opadávají. Nosnou konstrukcí propadává materiál z náspu do otvoru. Chybí přechody do trati.

Oprava – přestavba na nový trubní propustek bez čel.

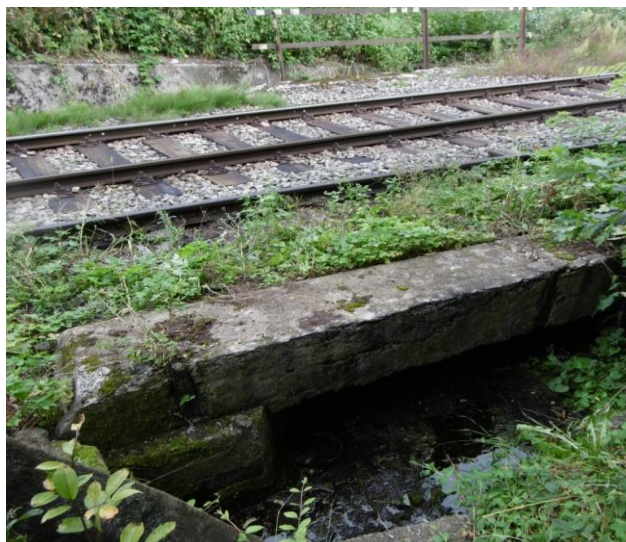
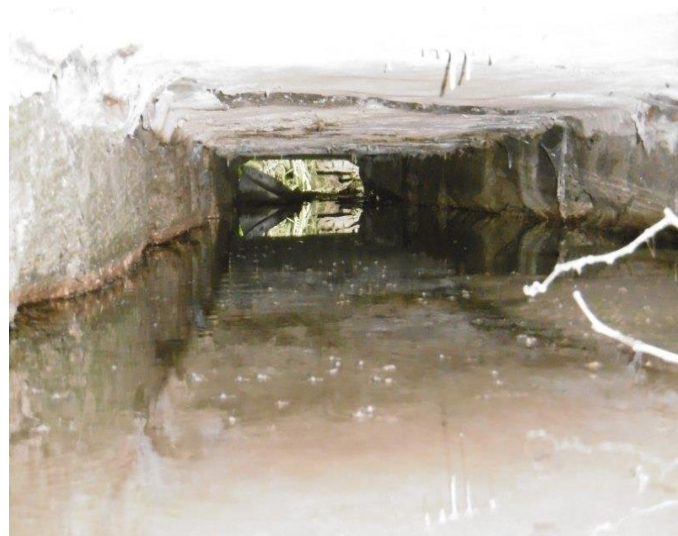
Propustek km 61,456

Stávající stav – Původní železobetonová deska ze zabetonovaných kolejnic o světlosti 1,0 m a šířce 7,70, výšky 1,7 m bez přesypávky s uzavřeným štěrkovým ložem. Trvalá vodoteč. Šikmost propustku je 57⁰. Spodní stavba kamenná. Objekt začně zanesen.

Hodnocení 3 – Beton nosné konstrukce vykazuje značnou degradaci z důvodu nefunkční izolace, silné průsaky vody a výluhy pojiva. Spodní pás zabetonovaných kolejnic korozně značně oslaben. Čela propustku jsou navětralá. Průčelní zdivo včetně říms vykazuje řadu trhlin. Na spodní stavbě jsou spáry do hloubky vyplavené a zdivo je narušené. Poškozené zábradlí. Posouzení přechodnosti nelze provést. Nedostatečná tloušťka štěrkového lože.

Oprava – přestavba na nový trubní propustek pomocí konstrukce flexibilní ocelové konstrukce s novými železobetonovými čely.
