Technická pomoc

Provedení sond do podlah a stropních konstrukcí budovy OTV za účelem zjištění skladeb, množství a typu výztuže

Budova OTV
parc. č. st. 4705
678 01 Blansko

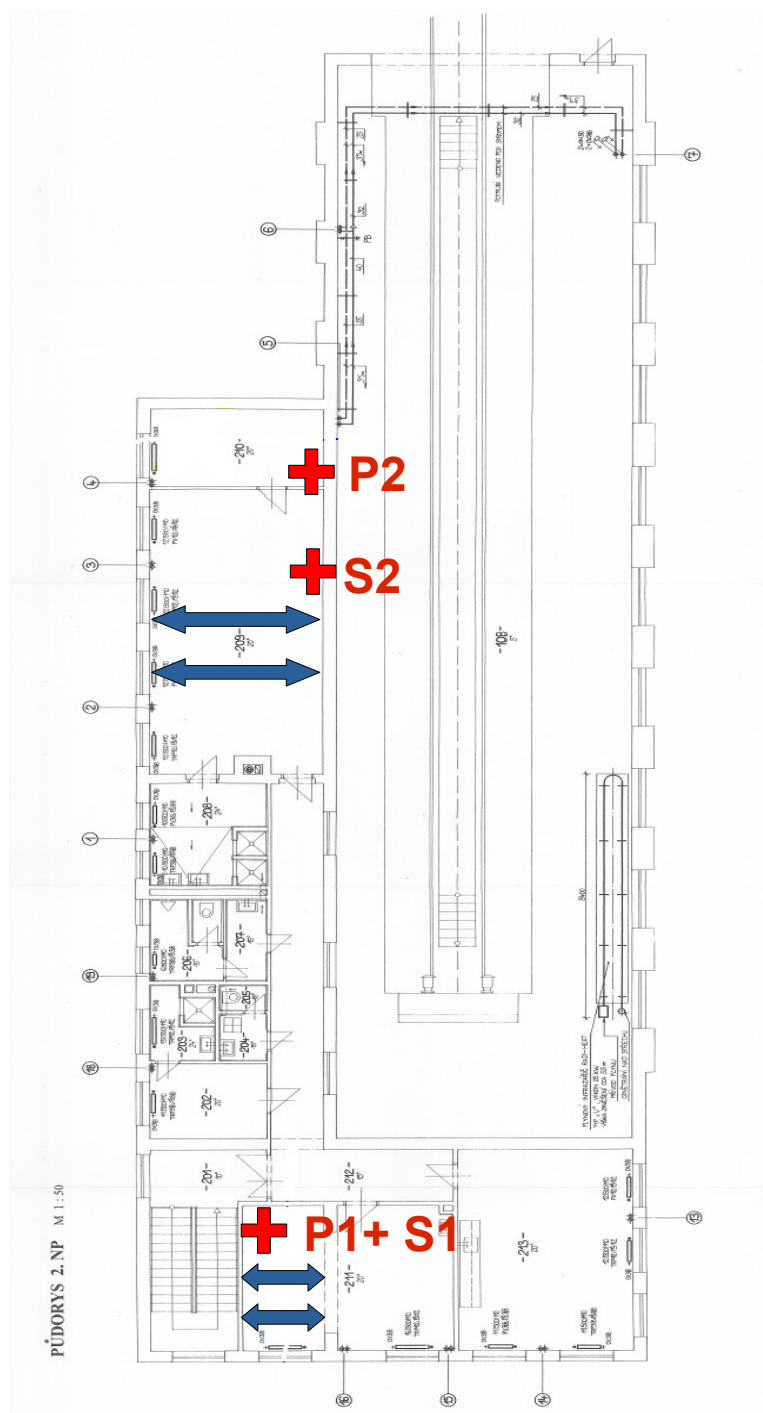
obr. /2/ Půdorys 1.NP (červeně vyznačené polohy jednotlivých sond, modře vyznačen směr uložení stropní konstrukce)

Sondy s označením „P“ jsou sondy provedené do konstrukcí podlah ve 2.NP.
Sondy s označením „S“ jsou sondy provedené do konstrukcí stropů v 1.NP.

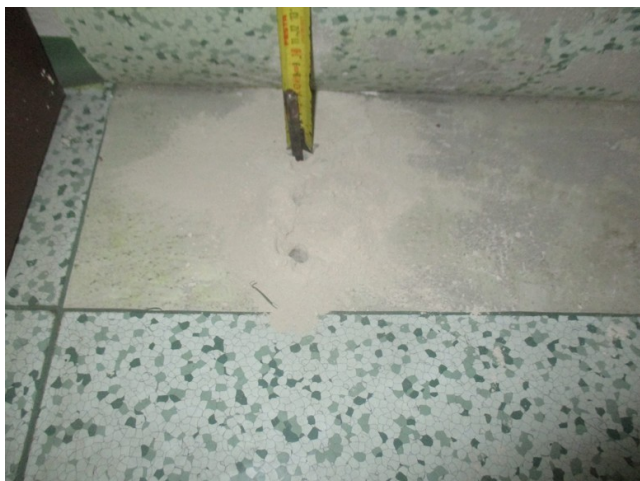
foto/1/ Pohled na provedenou sondu P1

Vrstva	Tloušťka [mm]	Stav vrstev
Linoleum	~ 2	-
Betonová mazanina / cementový potěr	~ 150	soudržná, suchá
Prefabrikovaná železobetonová stropní dutinová deska	~ 140	-

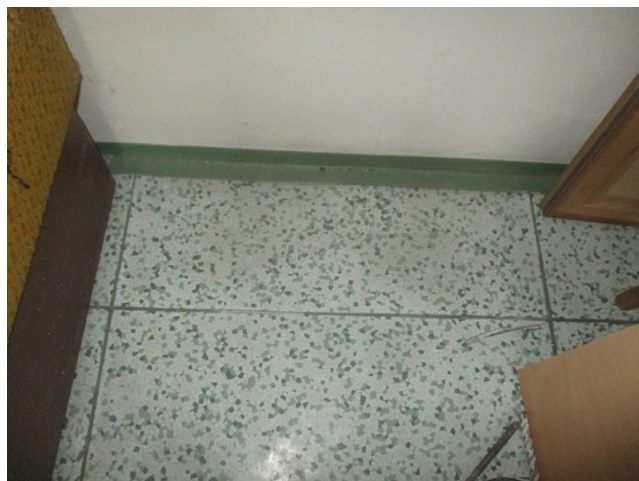
foto/2/ Pohled na zapravenou sondu P1

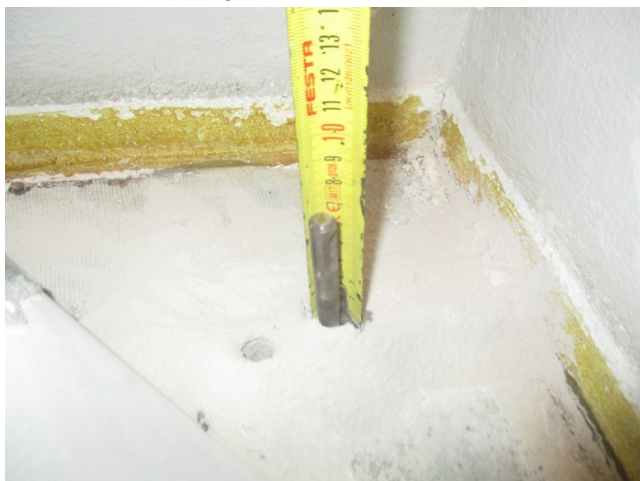
foto/3/ Pohled na provedenou sondu P2

Vrstva	Tloušťka [mm]	Stav vrstev
Linoleum	~ 2	-
Betonová mazanina / cementový potěr	~ 150	soudržná, suchá
Prefabrikovaný železobetonový stropní dutinový panel	~ 140	-

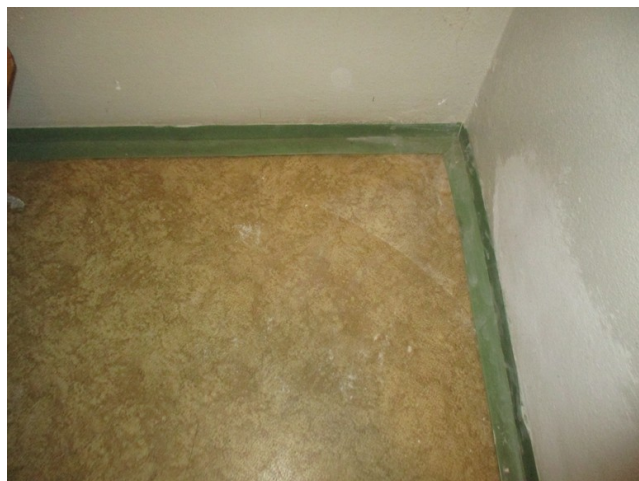
foto/4/ Pohled na zapravenou sondu P2

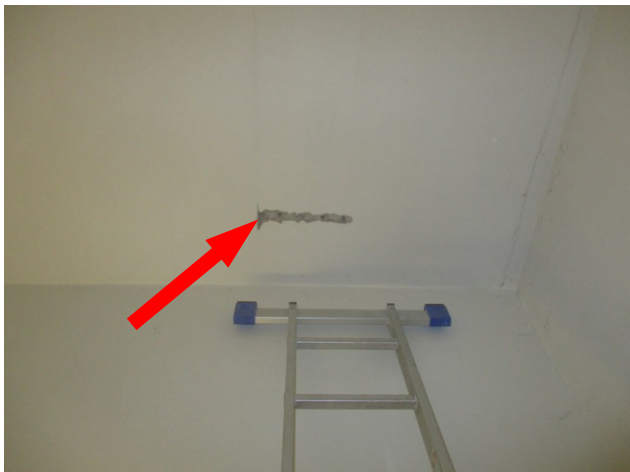
foto/5/ Pohled na provedenou sondu S1

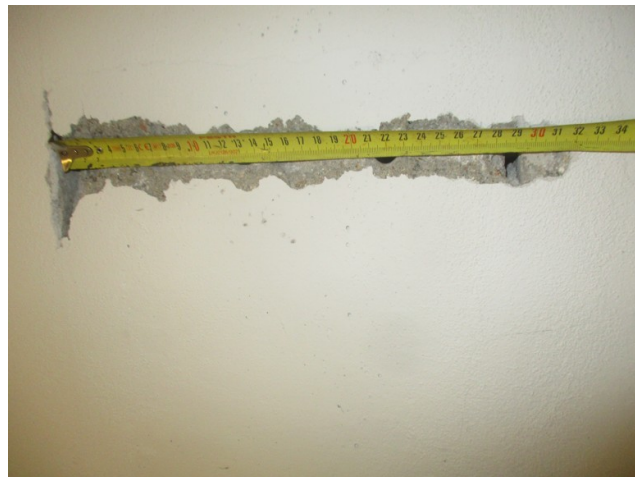
foto/6/ Pohled na šířku prefabrikované dutinové desky (~ 290 mm)

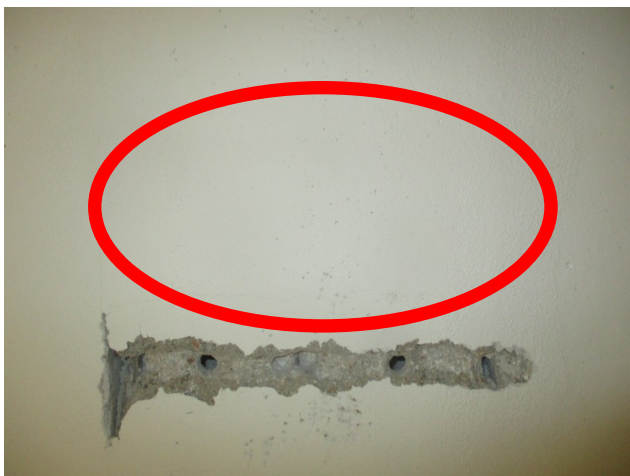
foto/7/ Pohled na zkoušenou plochu - ověření pevnosti betonu nedestruktivní zkouškou (S1)

Pevnost betonu v tlaku v místě provedené sondy S1 byla pomocí nedestruktivní tvrdoměrné zkoušky stanovena na 32 MPa.

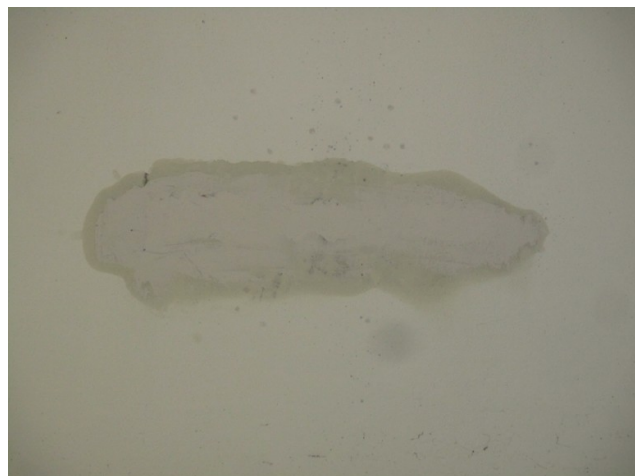
foto/8/ Pohled na zapravenou sondu S1

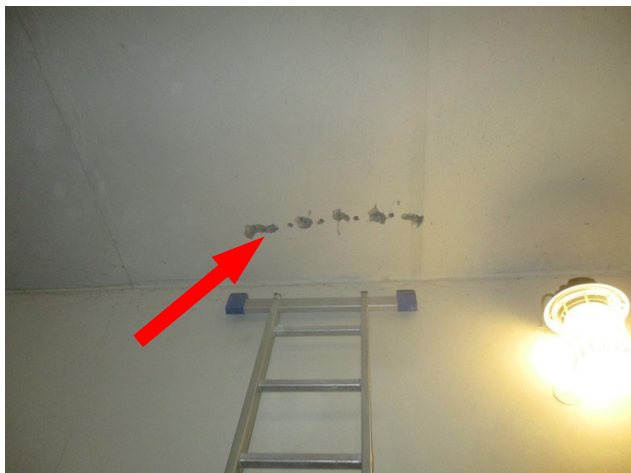
foto/9/ Pohled na provedenou sondu S2

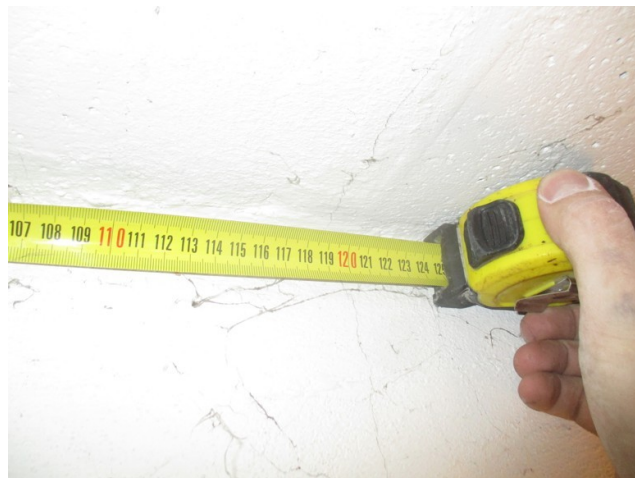
foto/10/ Pohled na šířku prefabrikovaného dutinového panelu (~ 1190 mm)

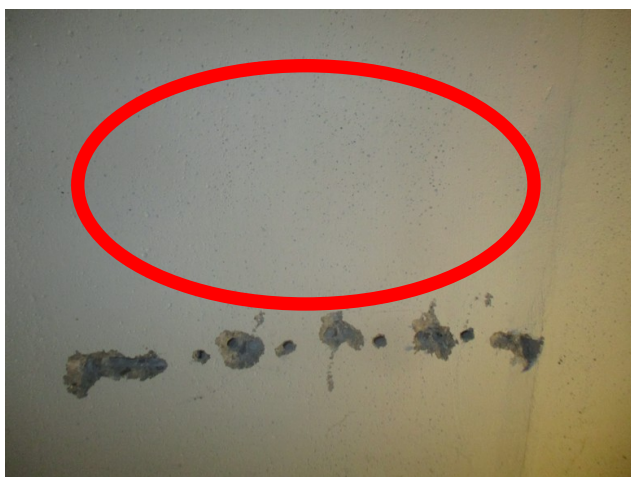
foto/11/ Pohled na zkoušenou plochu - ověření pevnosti betonu nedestruktivní zkouškou (S2)

Pevnost betonu v tlaku v místě provedené sondy S2 byla pomocí nedestruktivní tvrdoměrné zkoušky stanovena na 38 MPa.

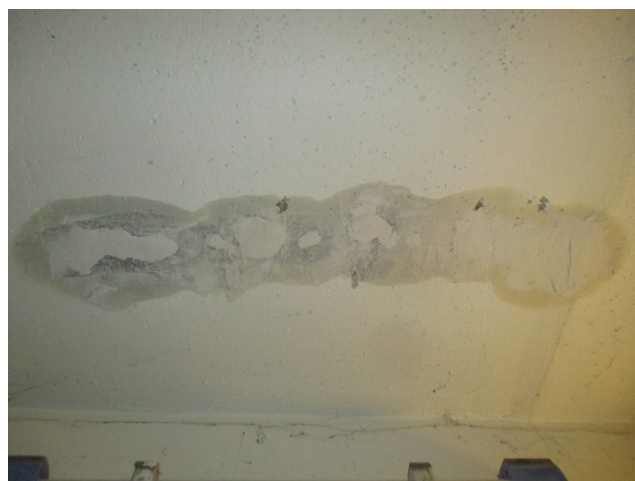
foto/12/ Pohled na zapravenou sondu S2

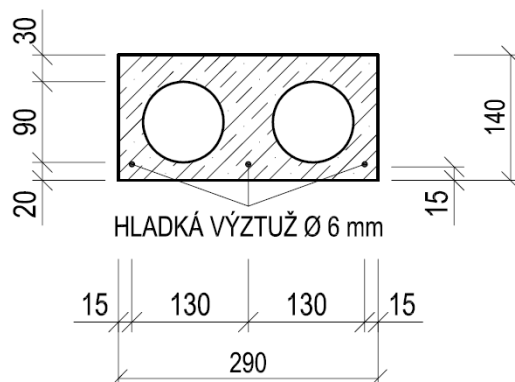
Nosnou stropní konstrukci nad 1.NP tvoří prefabrikované železobetonové stropní dutinové desky, popř. panely. Stropní konstrukce je uložena na obvodových a vnitřních nosných stěnách. Směr uložení stropních konstrukcí je znázorněn v obr. /2/. Množství a typ výztuže včetně geometrie prvků stropních konstrukcí jsou znázorněny v obr. /3/ a /4/.

obr. /3/ Schéma prefabrikované stropní desky v místě sondy S1

V rámci rekonstrukčních prací doporučujeme prohlídku a zhodnocení stropní konstrukce autorizovaným statikem.

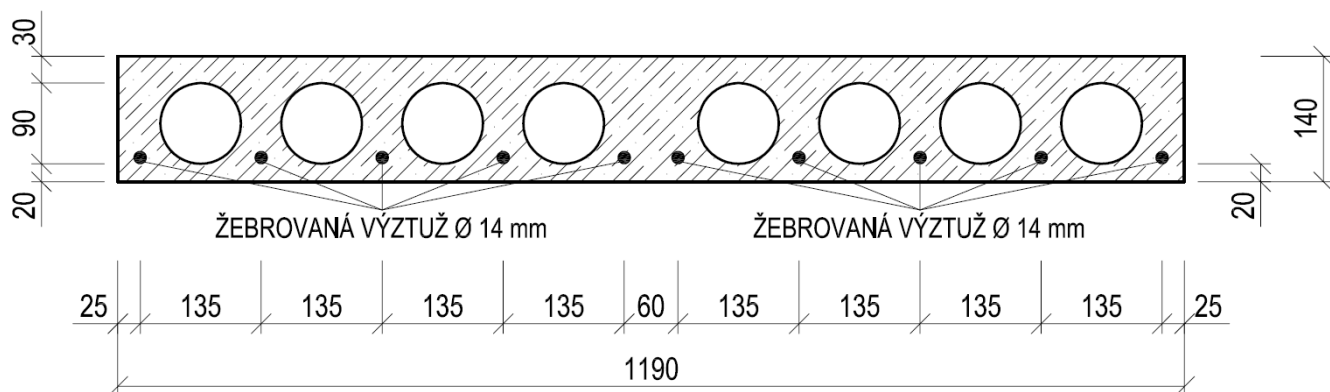
obr. /4/ Schéma prefabrikovaného stropního panelu v místě sondy S2
