Protokol o podrobné prohlídce

mostního objektu provedené dle Vyhlášky MD č. 177/1995 Sb.
a předpisu SŽDC S5 Správa mostních objektů

TÚ 1952	Litovel (mimo) – Senice na Hané (mimo)		DÚ 02	Litovel – Litovel předměstí		evd. km	1,611
Objekt	most	šířá trať		Vžitý název:			
délka mostu	36,28 m	počet otvorů	1	počet kolejí na mostě	1	elektrizace: ne	
Objednatel: Správa železnic, státní organizace, OŘ Olomouc				rychlost na mostě / rychlost traťová [km/h]: 50/50		Traťová třída zatížení s přidruženou rychlostí: C3-50	
návrh hodnocení stavebního stavu		2/2	Vedoucí regionálního pracoviště Jakub Cikryt			Rok podrobné prohlídky	2021

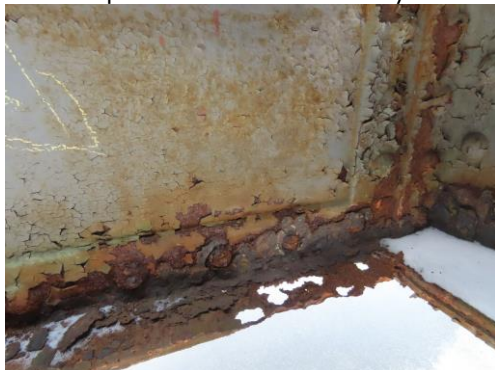
Dolní krční úhelníky podélníků jsou korozí oslabené až o 4 mm a v místech styků s příčnický jsou místy korozí strávené do ostra - místy otvory. (obr. 1 a 2) (viz foto č. 1) Na několika místech se dolní příruby podélníků nestýkají s příčnický, jsou zde prokorodované otvory (foto č. 3). Hlavy nýtů jsou zde korozí strávené až o 50 %, místy narůstá plátková koroze až na výšku 40 mm.

obr. č. 1: Pravý podélník – oslabení

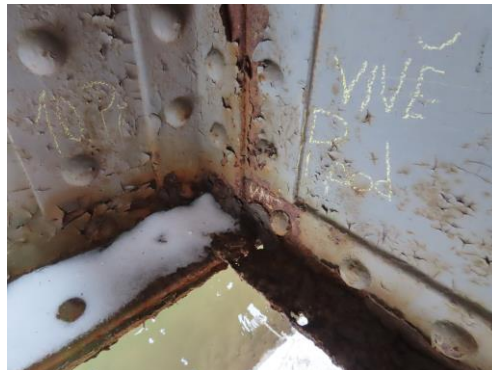
obr. č. 2: Pravý podélník - oslabení

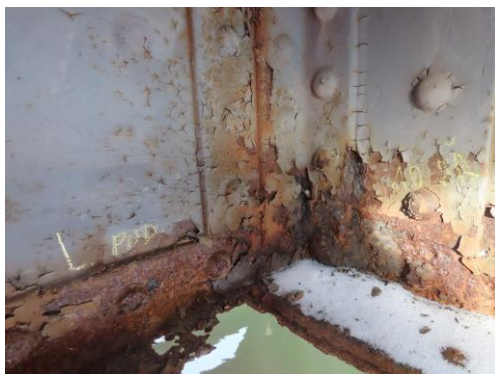
Na horních přírubách příčnicků, mezi pásnicemi a krčnými úhelníky v místech pod chodníkovými podlahami narůstá štěrbinová koroze, šířky až 15 mm. Stejně tak mezi dolními krčnými úhelníky a pásnicí narůstá štěrbinová koroze, šířky až 9 mm.
Pásnice horních přírub jsou na horní ploše korozí důlkovitě oslabené až o 3 mm.
Dolní krční úhelníky příčnicků jsou korozí oslabené až o 3 mm a v místech připojení podélníků až o 5 mm, hlavy nýtů jsou v těchto místech korozí strávené až o 50 % (obr. 3 a 4)
Místy narůstá plátková koroze až na výšku 40 mm.

obr. č. 3: 10. příčník, L. podélník – oslabení

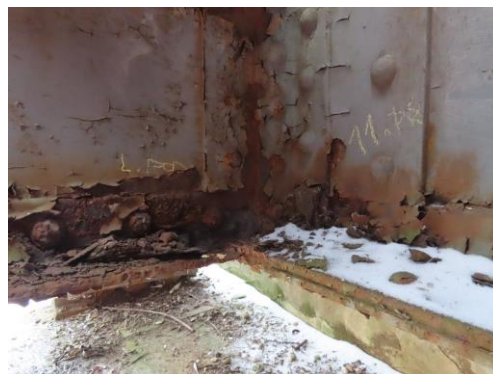
obr. č. 4: 11. příčník, L. podélník – oslabení

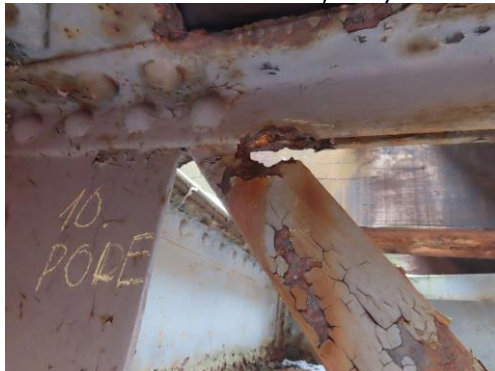
Styčnickové plechy příčného ztužení podélníků jsou na několika místech korozi strávené až o 3 mm. Samotné ocelové prvky příčného ztužení jsou na několika místech korozi strávené až do ostra. (obr. 5 a 6)

obr. č. 5: příčné ztužení, 10. pole – oslabení

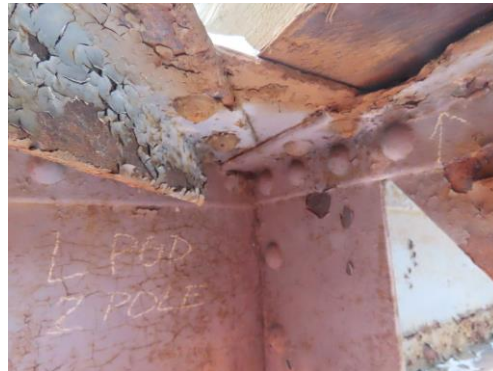
obr. č. 6: příčné ztužení, 2. pole – oslabení

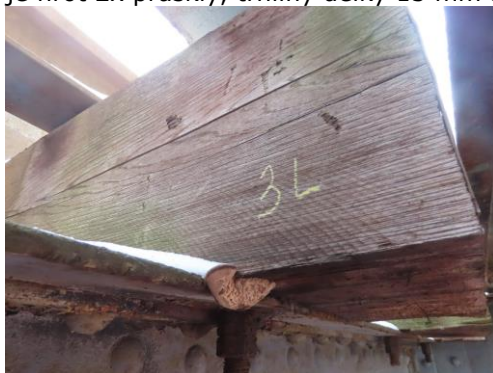
- Kolej. lože: Štěrka z kolejového lože se za hranami mostních křídel sváží.
- K. podpory: Dřevěné pražce ve výběžích jsou popraskané.
Pozednice jsou popraskané a u podkladnic mírně nahnílé.
Mostnice jsou popraskané a místy nahnílé. Matice na mostnicových šroubech jsou místy uvolněné a společně se šrouby korodují.
Mostnice č. 3, 38, 47 je napadená dřevokaznou houbou. (obr. č. 7 a 8)
- KMDZ: Matice jsou na šroubech uvolněné, jeden šroub je ustřižený.
- Poj. úhel.: Nátěr pojistných úhelníků je sešlý, prostupuje koroze.
Stav korozního napadení PKO dle předpisu SŽDC S5/4 (ČD): cca 20% (Ri 5).
Šrouby v dilatačních spojích PÚ jsou uvolněné a 3 chybí.
V PÚ ve výběžích jsou nezavařené otvory po původním rozdělení pražců.
Vodorovné šrouby v upevnění hrotů v ukončení PÚ jsou uvolněné a ve výběhu na začátku je hrot 2x prasklý, trhliny délky 15 mm a 25 mm.

obr. č. 7: Mostnice 3. L – dřevokazná houba

- Oslabení jednotlivých prvků korozí a štěrbinová koroze
- Dřevokazné houby (3., 38., 47. mostnice)

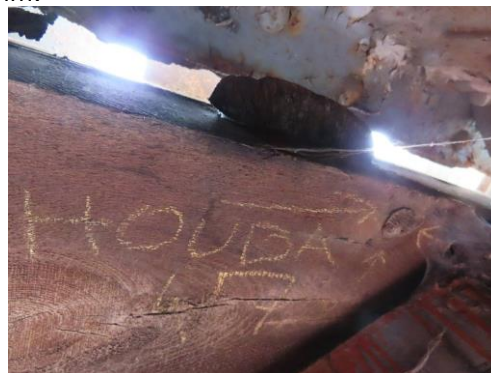
obr. č. 8: Mostnice 47. P – dřevokazná houba

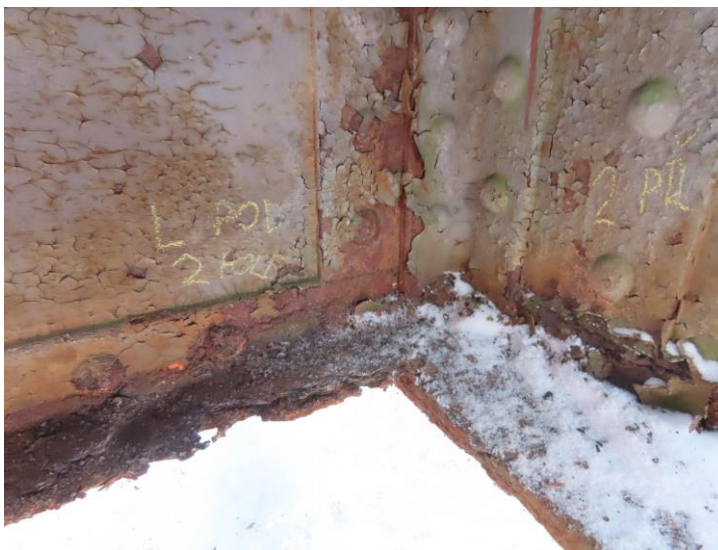
Foto č. 1

Konstrukce K 01 – levý
podélník – oslabení korozí

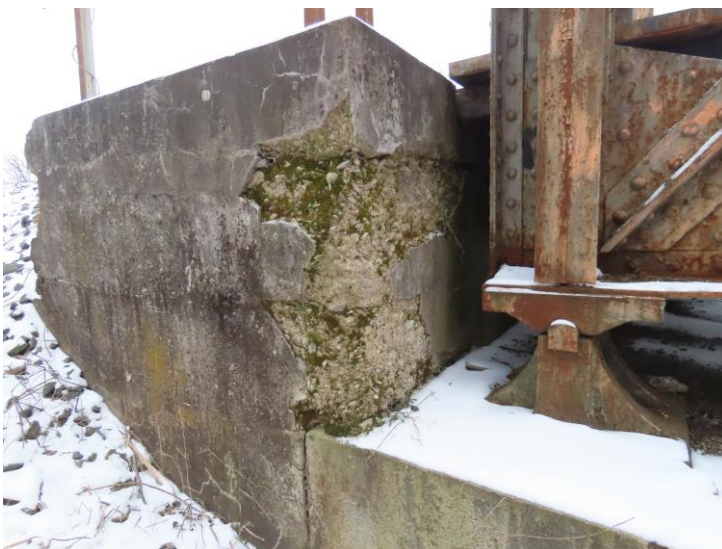
Foto č. 2

- Omítka opěry je značně popraskaná. V místě trhlin jsou stopy po průsacích vody a prostupují výluhy pojiva. Omítka je místy opadaná a beton je v těchto místech degradovaný do hloubky až 50 mm. Opěra porůstá mechem. Vpravo pod úložným kvádrem je vydrolený zvětralý beton do hloubky cca 40-60 mm.
- Úložný práh je na horní ploše znečištěný. Vedle úložných kvádrů je vydrolený degradovaný beton do hloubky cca 50 mm.
- Na závěrné zdi je popraskaná omítka. V místě trhlin jsou stopy po průsacích vody a prostupují zde výluhy pojiva. U levé i pravé hrany je omítka opadaná a beton je zde degradovaný a vydrolený do hloubky cca 50-100 mm. (viz foto č. 2)

- Vydrolený degradovaný beton

Opěra O 01 – vpravo –
vydrolený degradovaný
beton závěrné zdi

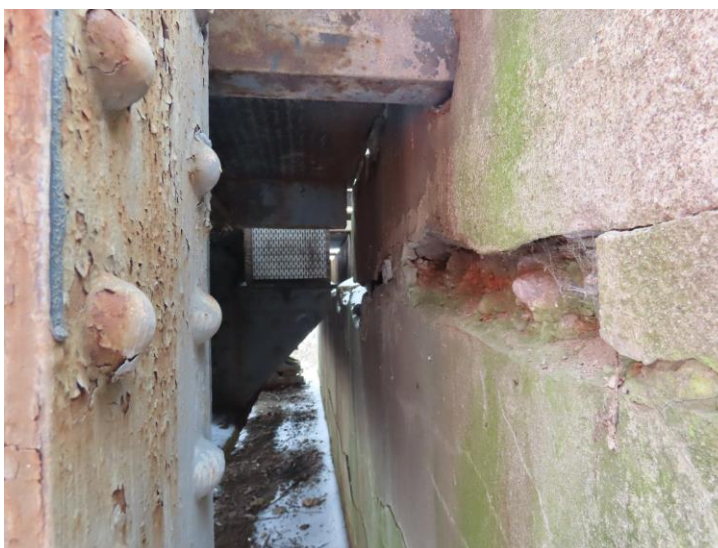
Foto č. 3

- Popraskaná omítka je místy opadaná a trhlinami ojediněle prostupují výluhy pojiva. Obnažený beton je degradovaný a místy vydrolený do hloubky až cca 50 mm.
- Úložný práh je na horní ploše mírně znečištěný.
- Viz foto č. 3 - Na závěrné zdi je u hrany vydrolený zvětralý beton do hloubky cca 70-90 mm. Vpravo je v horní části vydrolený materiál do hloubky cca 40 mm, na ploše cca 100x400 mm. Přes toto místo vede vodorovná trhlina šířky cca 1-3 mm a materiál kolem ní je místy vydrolený. Popraskaná omítka je místy opadaná a u úložného prahu je degradovaný beton.

- Vydrolený degradovaný beton

Opěra O 02 – závěrná zeď
– trhлина a vydrolený beton
