# Protokol o podrobné prohlídce

mostního objektu provedené dle Vyhlášky MD č. 177/95 Sb.,  
a předpisu SZDC S5 Správa mostních objektů

TÚ 0281 Protivín (mimo) – Zdice (mimo)			DÚ 06 Písek – Čížová		evd. km 13,788
Objekt	Most	šířá trať	Vžitý název:		
délka mostu 141,75 m	počet otvorů 3		počet kolejí na mostě 1	Elektrizace: ne	
Objednatel: SZDC, s.o., OŘ Plzeň		rychlost na mostě / rychlost traťová [km/h]: 75/75		traťová třída zatížení s přidruženou rychlostí C3-75	
Návrh hodnocení stavebního stavu	1/1	Vedoucí regionálního pracoviště		Vít Šrámek	Rok podrobné prohlídky 2019

# **PROTOKOL O PODROBNÉ PROHLÍDCE**

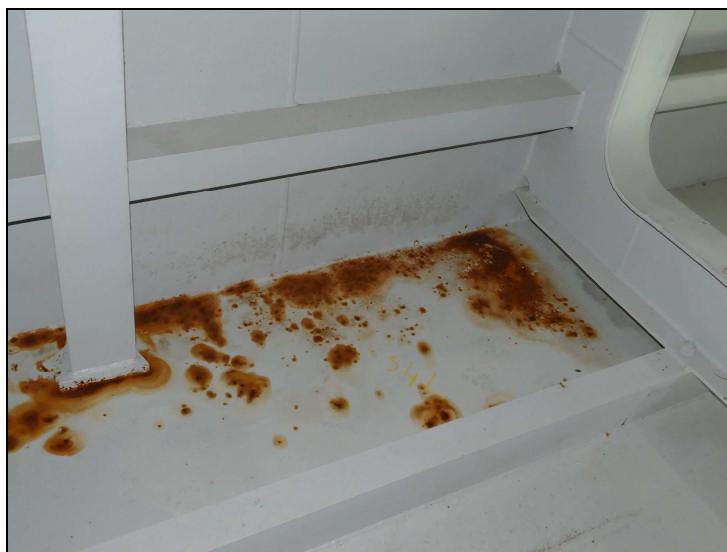
- PKO konstrukce z vnitřní strany místy porušená na podlaze nosníku, prostupuje koroze – zejména v poli č. 11, 12 a 34, celkově porušení do 1% plochy (Ri 3), (viz obr. č. 1)
- Z vnitřní strany nosníku ve 4. poli patrná protékající koroze v místě nýtového spoje levé stěny nosníku
- Vpravo v 16. poli (nad pilířem P 01) deformace stěny nosníku nad dolní pásnicí v ploše 680/300 mm, stěna vyboulená směrem ven až o 35 mm (viz obr. č. 2)
- Levá dolní pásnice mírně deformovaná pod 31. svislou výztuhou
- Pravá horní pásnice na začátku přesypaná šterkem
- Ve 48. poli (na konci NK) naházené odpadky v komoře
- Vizualní kontrolou svarů závady a poruchy nezjištěny
- Nýtované a šroubované spoje bez zjevných závad a poruch
- Příčné závěry bez závad – pryžové lamely přetřené nátěrem, odlupuje se
- Chování konstrukce při průjezdu vlaku: klidné

**Obr. č. 1 – Konstrukce K 01 –  
porušená PKO ve 34 poli**

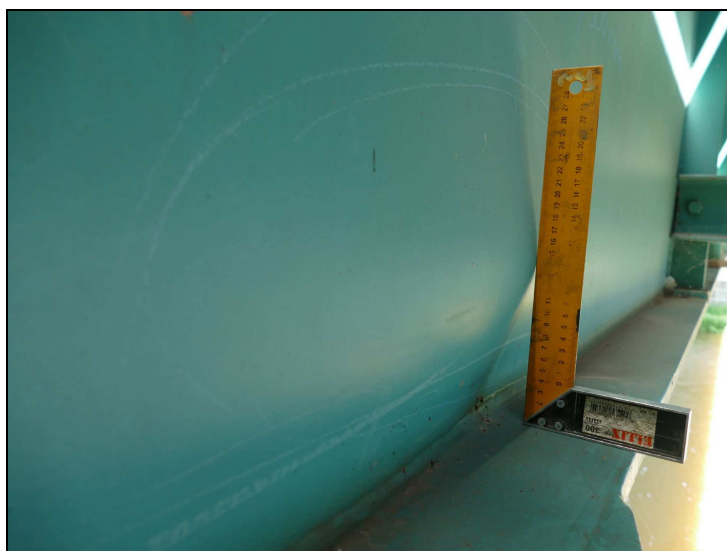
**Obr. č. 2 – Konstrukce K 01 –  
deformace pravé stěny nosníku  
v 16 poli**

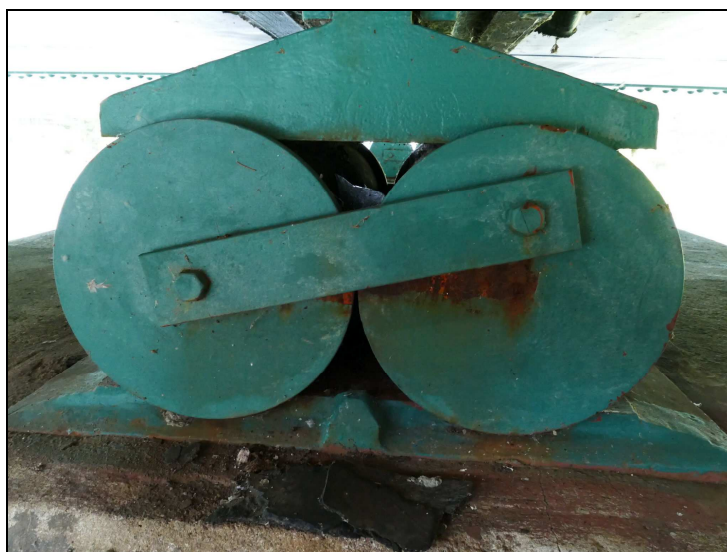
- PKO ložisek bez zjevných závad a poruch (Ri 0), pouze mírně znečištěná
- Na pravém ložisku z vnější strany utržený šroub spráhla na 2. válci (v PPM 2016 neevidováno), (viz obr. č. 3)
- Olověné desky nad vahadly částečně vymačkané
- Vahadla ložisek vůči válcům posunutá o 10 – 15 mm ve směru staničení
- Válce nepromazané

Od PPM 2016 došlo k viditelnému zhoršení stavu – utržený šroub spráhla na pravém ložisku na pilíři P 02 z vnější strany, od PPM 2016 nové šrouby v upevnění spráhla na levém ložisku na opěře O 02 z vnější strany

**Obr. č. 3 – Konstrukce K 01 – pravé  
ložisko na pilíři P 02 – utržený  
šroub v upevnění spráhla z vnější  
strany**
