Protokol o podrobné prohlídce

mostního objektu provedené dle Vyhlášky MD č. 177/95 Sb.,
a předpisu SZDC S5 Správa mostních objektů

TÚ 0351 Janovice nad Úhlavou (mimo) – Domažlice (mimo)		DÚ 04 Pocinovice – Dobříkov na Šumavě		evd. km	12,671
Objekt	Most	Širá trať	Vžitý název: Smržovice		
délka mostu	157,21 m	počet otvorů	10	počet kolejí na mostě	1
Elektrizace: ne					
Objednatel: SZDC, s.o., OŘ Plzeň		rychlost na mostě / rychlost traťová [km/h]: 60/60		traťová třída zatížení s přidruženou rychlostí C3-60	
Návrh hodnocení stavebního stavu		2/2	Vedoucí regionálního pracoviště	Vít Šrámek	Rok podrobné prohlídky
					2019

TU 0351	Janovice nad Úhlavou (mimo) – Domažlice (mimo)	Evd. km 12,671
----------------	--	-----------------------

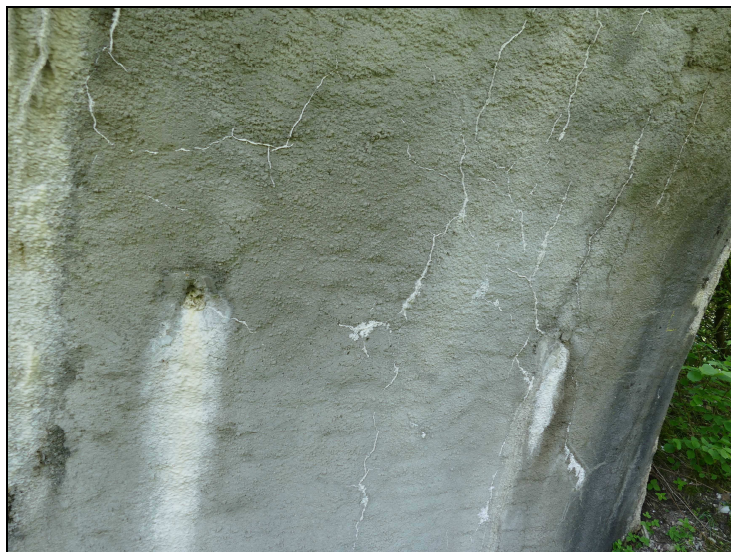
- V povrchové úpravě místy všesměrné, nepravidelné trhliny, občasné s výluhy pojiva – nad opěrou O 01 tvorba vápenných krust a krápníků (viz foto č. 1)
- Ve vrcholu u odvodňovače zdivo vlhké
- Pod patou klenby nad pilířem P 01 místy prosakuje voda s výluhy pojiva → tvoří se vápenné krusty

**Foto č. 1 - Konstrukce K 01 –
podhled, průsaky vody s výluhy
pojiva a tvorba krust**

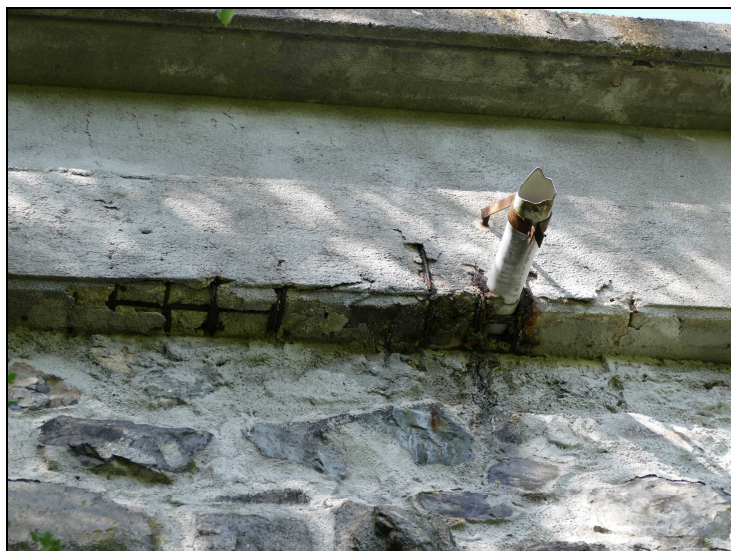
- Čelní strana – povrchová degradace betonu
- Z podhledu – pod odvodňovačem degradace betonu → obnažené pruty výztuž (viz foto č. 2)
- Horní plocha – dilatace rozpraskaná (tmely porušené – uvolněné) a místy prosakuje voda, vnitřní hrana mírná degradace betonu

**Foto č. 2 - Konstrukce K 01 – římsa
vpravo, podhled, obnažená výztuž**

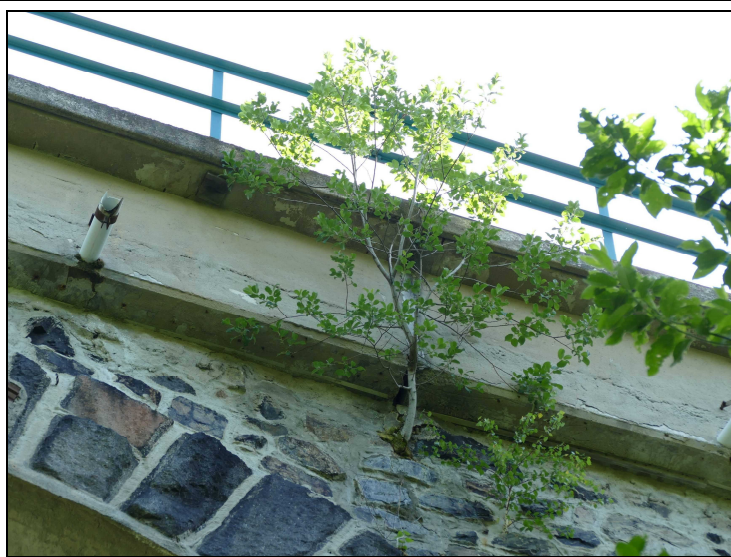
- Místy prosakuje voda ojediněle s výluhy pojiva
- Popraskané spárování → nárůst vegetace (nárůst stromku nad pilířem P 01), (viz foto č. 3)
- Jednotlivé kameny popraskané
- Pracovní spárou pod římsou místy prosakuje voda s výluhy pojiva

**Foto č. 3 - Konstrukce K 02 – čelní
zeď vlevo, nárůst stromku**

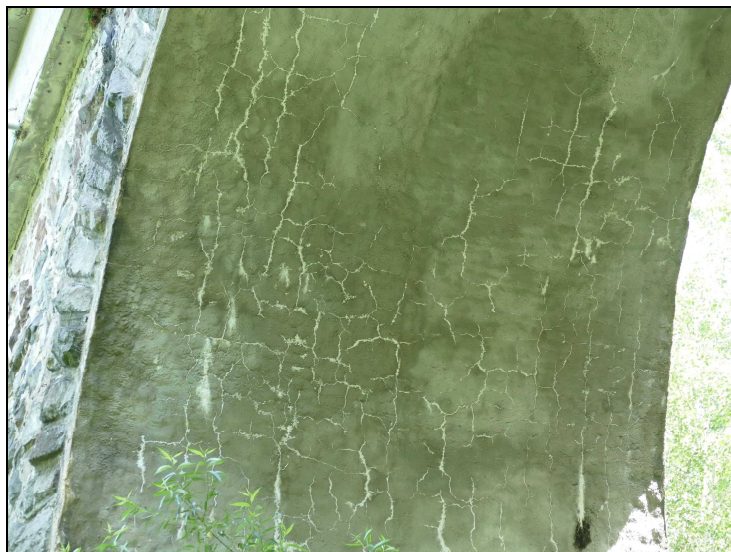
- V celé ploše v povrchové úpravě výskyt všesměrně, nepravidelných trhliny, s výluhy pojiva (viz foto č. 4)

**Foto č. 4 - Konstrukce K 05 –
podhled, průsaky vody s výluhy
pojiva**

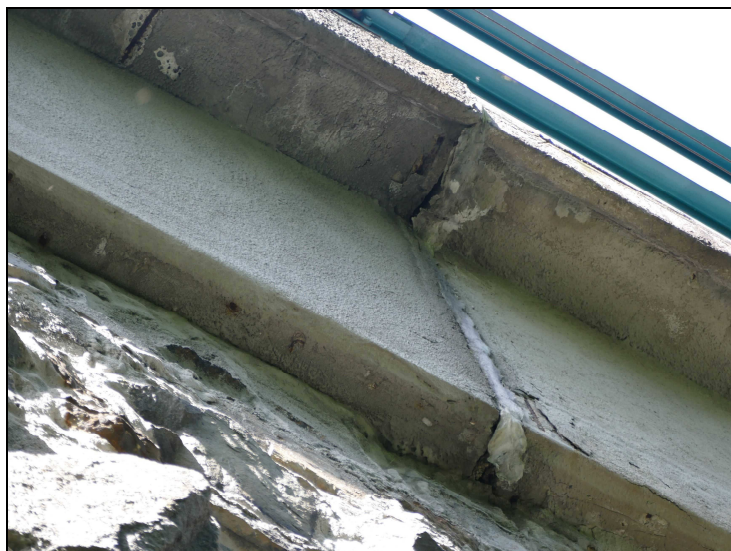
- Čelní strana – povrchová degradace betonu
- Z podhledu – místy obnažené pruty výztuž
- Horní plocha – dilatace rozpraskaná (tmely porušené – uvolněné), (viz foto č. 5), vnitřní hrana mírná degradace betonu

**Foto č. 5 - Konstrukce K 06 – římsa
vpravo, dilatace porušená**

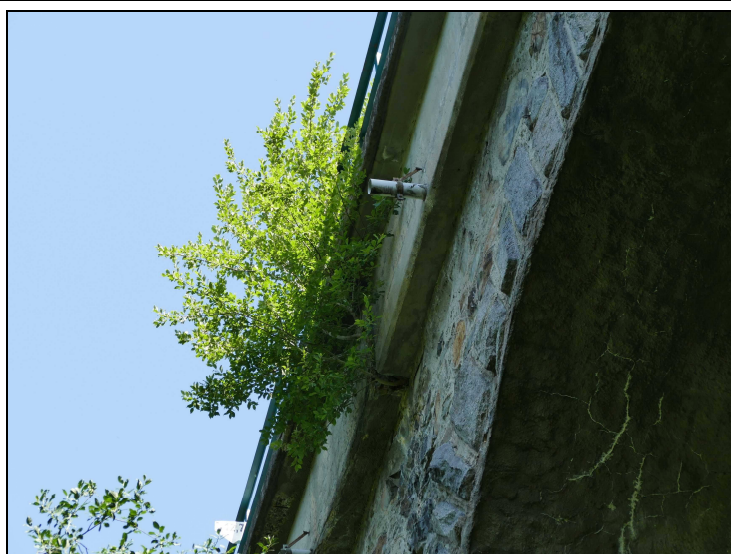
- Místy prosakuje voda ojediněle s výluhy pojiva
- Popraskané spárování → (nárůst vzrostlého stromku nad vrcholem), (viz foto č. 6)
- Jednotlivé kameny popraskané
- Pracovní spárou pod římsou místy prosakuje voda s výluhy pojiva

**Foto č. 6 - Konstrukce K 07 – čelní
zeď vlevo, nárůst stromku**

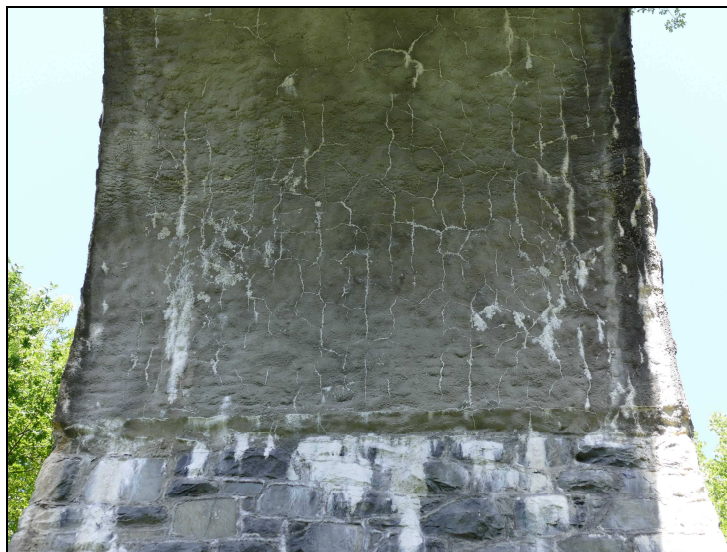
- Nad pilířem P 09 v povrchové úpravě výskyt všesměrně, nepravidelných trhliny s výluhy pojiva (viz foto č. 7)
- Pod patou klenby nad pilířem P 08 a P 09 silné průsaky voda s výluhy pojiva → tvoří se vápenné krusty (viz foto č. 7)

**Foto č. 7 - Konstrukce K 09 –
podhled, pata klenby, průsaky
vody s výluhy pojiva a tvorba
vápenných krust**

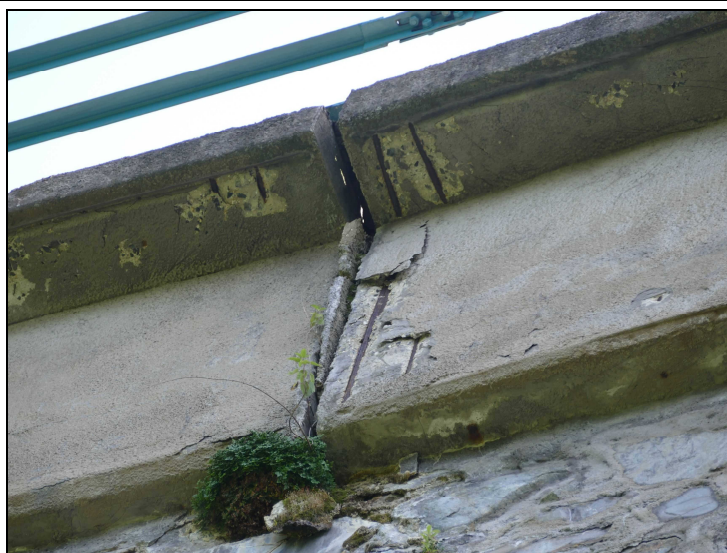
- Čelní strana – povrchová degradace betonu
- Z podhledu – místy obnažené pruty výztuž
- Horní plocha – dilatace rozpraskaná (tmely porušené – uvolněné), (viz foto č. 8), vnitřní hrana mírná degradace betonu → obnažené pruty výztuže

**Foto č. 8 - Konstrukce K 09 – římsa
vlevo, dilatace porušená**

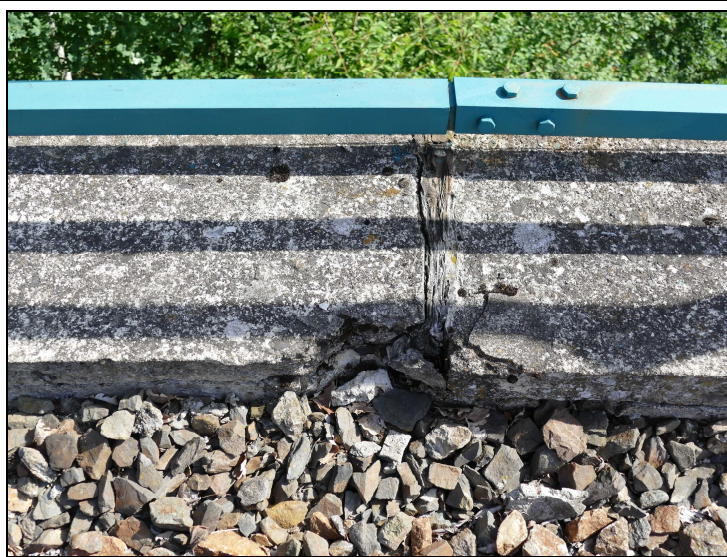
- Čelní strana – povrchová degradace betonu
- Z podhledu – místy obnažené pruty výztuž
- Horní plocha – dilatace rozpraskaná (tmely porušené – uvolněné), vnitřní hrana degradace betonu → obnažené pruty výztuže
- Horní plocha – utržený roh v délce až 220 mm do hloubky až 80 mm (viz foto č. 9)

**Foto č. 9 - Konstrukce K 10 – římsa
vpravo, uražený roh**

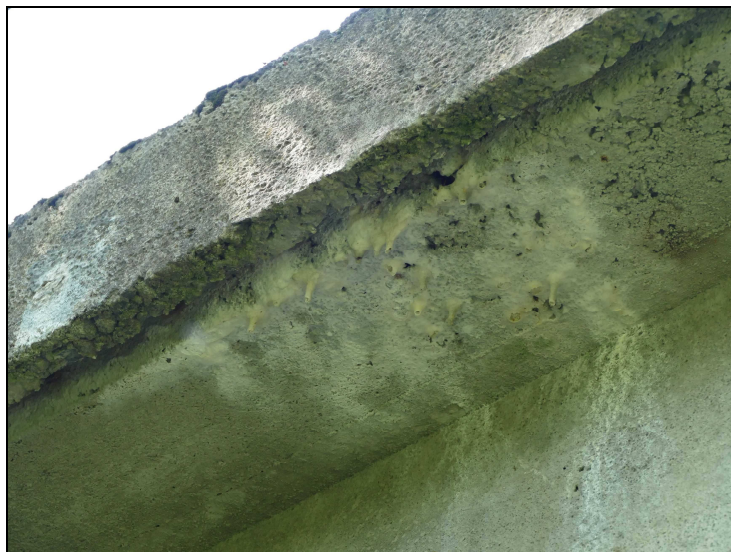
Foto č. 10 – Opěra O 01 – křídlo vpravo, římsa z podhledu průsaky vody s výluhy pojiva a tvorba krust a krápníků

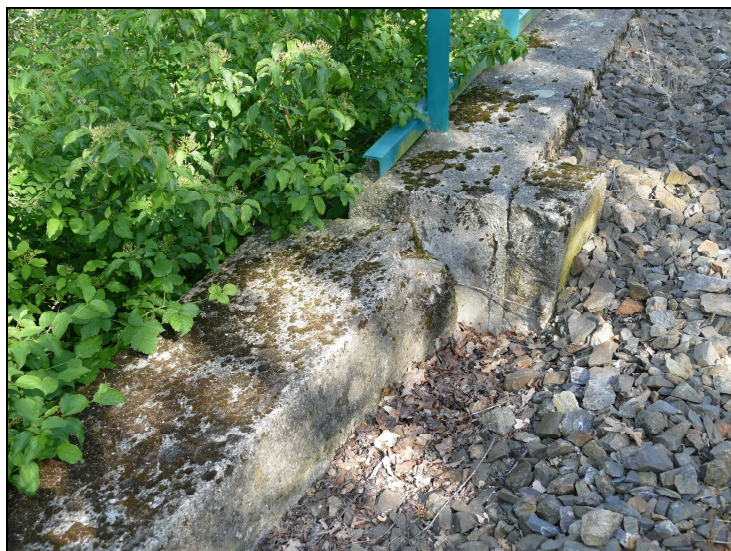
- Částečně řešený přechodovými zídkami vlevo i vpravo, za přechodovými zídkami se štěrk sesouvá → ne zcela bezpečný přechod

Foto č. 11 – Opěra O 01 – přechodová zídka vlevo, vysunutí a sesunutí

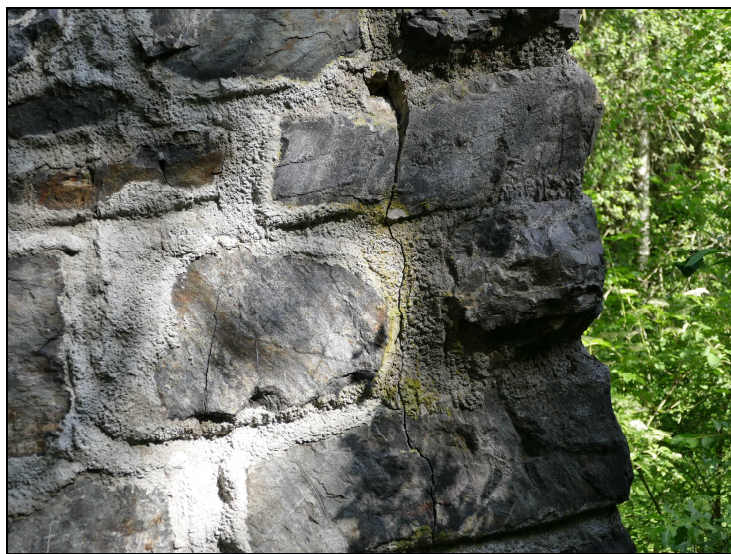
- Vlevo u rohového zdiva pilíře ze strany otvoru č. 1 svislá trhlina šířky až 4 mm v délce 3,50 m
- Vpravo u rohového zdiva pilíře ze strany otvoru č. 1 svislá trhlina šířky až 4 mm na celou výšku (viz foto č. 12)
- Vlevo u rohového zdiva pilíře ze strany otvoru č. 2 svislá trhlina šířky až 2 mm na celou výšku
- Vpravo u rohového zdiva pilíře ze strany otvoru č. 2 svislá trhlina šířky až 4 mm v délce 6,00 m
- V levé čelní straně pilíře v dolní části 2 svislé trhliny šířky až 2 mm v délce 1,00 m a 4,00 m
- V pravé čelní straně pilíře v dolní části 2 svislé trhliny šířky až 3 mm téměř na celou výšku
- Zdivem pilíře místy mírně prosakuje voda s výluhy pojiva

Foto č. 12 – Pilíř P 01 – v otvoru č. 1 vpravo, svislá trhlina

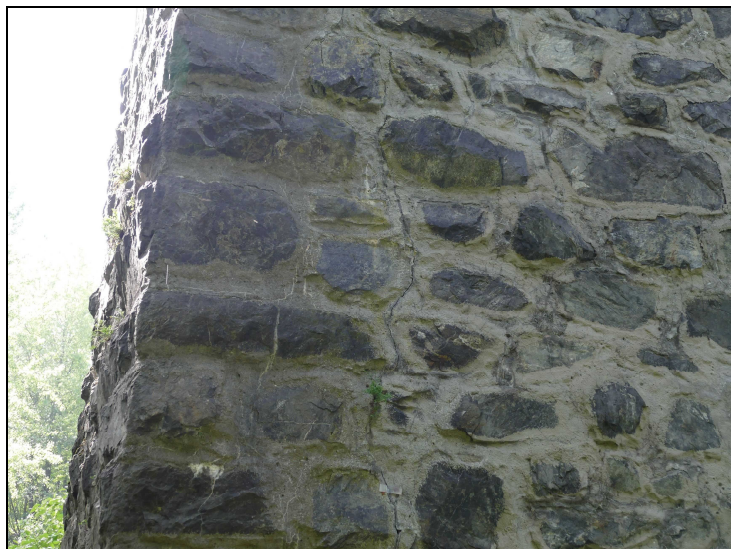
- Vlevo u rohového zdiva pilíře ze strany otvoru č. 3 svislá trhlina šířky až 3 mm na celou výšku
- Vpravo u rohového zdiva pilíře ze strany otvoru č. 4 svislá trhlina šířky až 3 mm v délce 6,00 m (umístěn terčík – nepoškozený), (viz foto č. 13)
- V levé čelní straně ve střední části pilíře svislá trhlina šířky až 3 mm v délce 4,00 m
- V pravé čelní straně pilíře svislá trhlina šířky až 5 mm na celou výšku (umístěn terčík – nepoškozený), (viz foto č. 15)

Foto č. 13 – Pilíř P 03 – v otvoru č. 4 vpravo, svislá trhlina

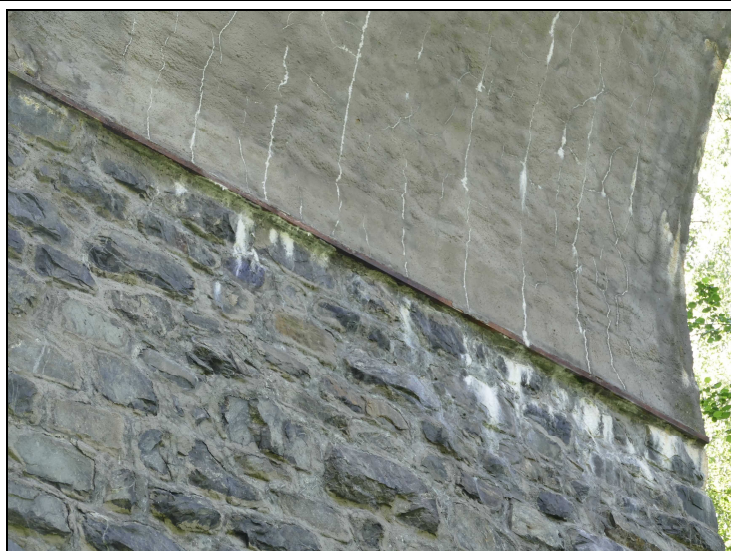
Foto č. 14 – Pilíř P 03 – v otvoru č. 4, průsaky vody s výluhy pojiva

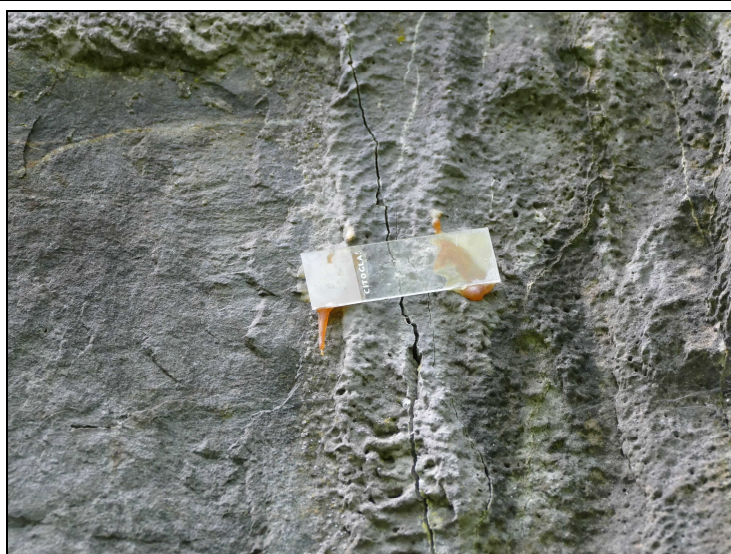
Foto č. 15 – Pilíř P 03 – vpravo z čela, svislá trhlina
