Protokol o podrobné prohlídce

mostního objektu provedené dle Vyhlášky MD č. 177/95 Sb.,
a předpisu SZDC S5 Správa mostních objektů

TÚ 1003 Ústí nad Labem-Střekov (mimo) – – Ústí nad Labem západ (mimo)		DÚ 02 Ústí n.L.-Střekov – hr.TO Děčín východ/TO Ústí n.L.západ		evd. km	0,931
Objekt	most	šířá trať	Vžitý název: ÚL-Labe, Pražská ul., trať č. 80		
délka mostu	330,00 m	počet otvorů	11	počet kolejí na mostě	2
Objednatel: SZDC, s.o., OŘ Ústí nad Labem		rychlost na mostě / rychlost traťová [km/h]: 50 / 50		elektrizace ano Traťová třída zatížení s přidruženou rychlostí D4-50	
návrh hodnocení stavebního stavu	3/2 (2/2)	Vedoucí regionálního pracoviště Jaroslav Schejbal		Rok podrobné prohlídky	2020

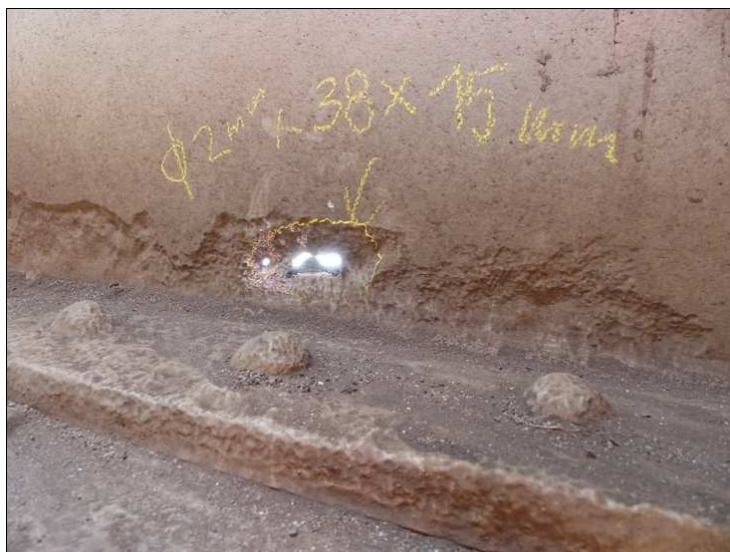
foto č. 1

K 02 – prerezivělá stěna podélníku v příhradě č. 31 vlevo (nad dolním pásem v místech brzdného ztužení)

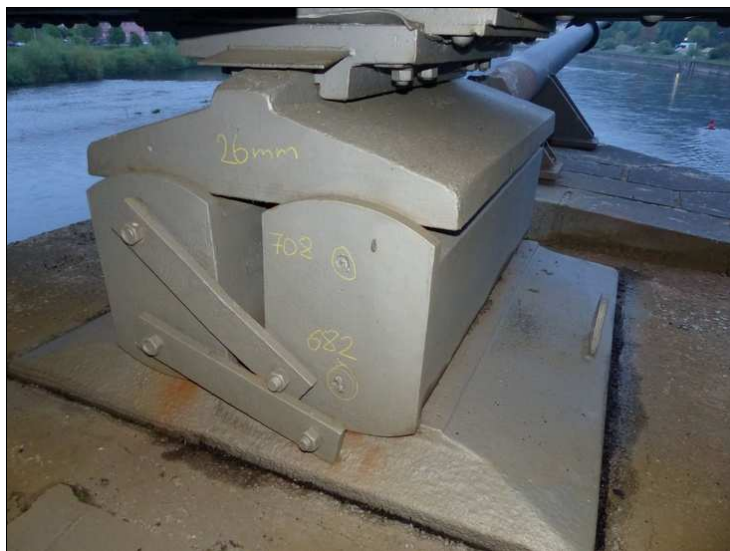
foto č. 2

- bez prorozavění nátěru (Ri 0)
 - zalití ložisek zčásti degradované
- Ložiska na P 03 (pohyblivá - kyvná):
 - A) u ložiska vlevo utržené čepy (šrouby) v připojení spráhel (utržená spráhla) - na vnější straně 1x (horní u druhé kyvné části) a na vnitřní straně 2x (horní i dolní u druhé kyvné části) – kyvné části ložiska nejsou v podstatě propojené (ze 4 spráhel upevněno k oběma kyvným částem pouze dolní spráhlo na vnější straně ložiska, na vnitřní straně ložiska nejsou kyvné části propojené!) (**foto č. 2**)

K 02 - pohyblivé ložisko na pilíři P 03 vlevo – utržená obě spřáhla na vnitřní straně ložiska

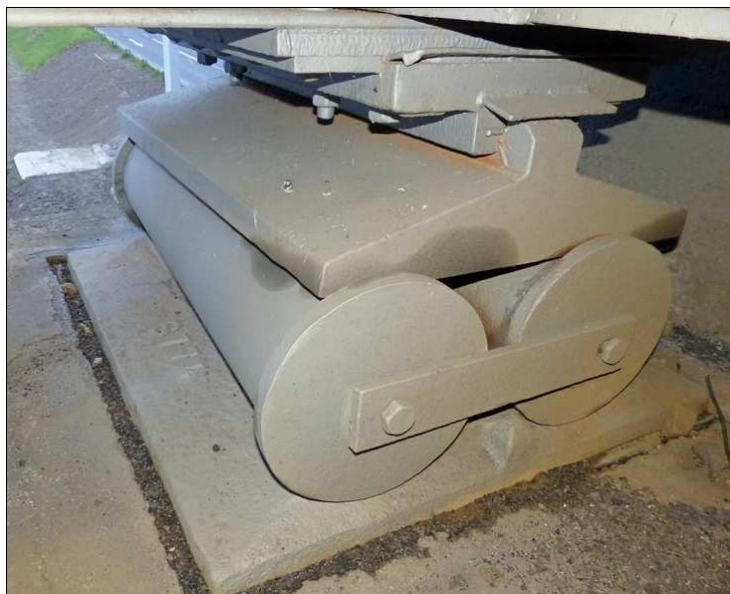
foto č. 3

- C) dochází k šikmému vyosení kyvných částí ložisek
- D) na úložných deskách ložisek prorezavění anebo otlučení nátěru na méně než 1 % plochy (Ri 3)
- E) části zalití ložisek degradované

K 02 - pohyblivé ložisko na pilíři P 04 vlevo – šikmé vyosení válců

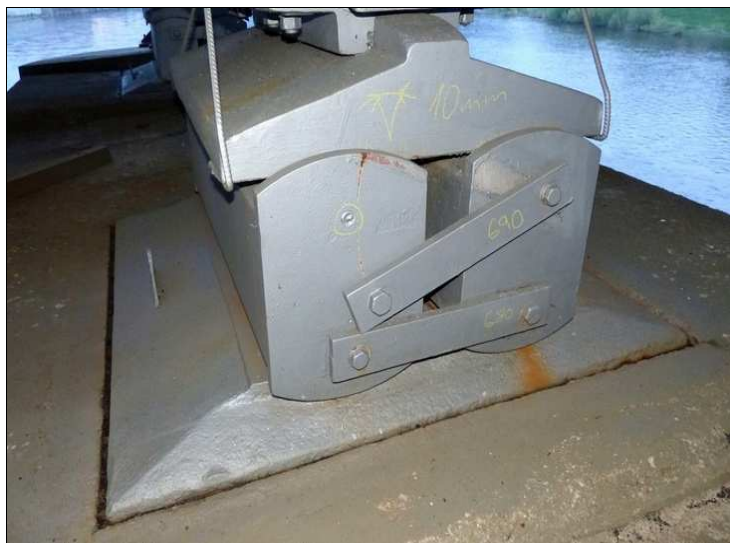
foto č. 4

- Ložiska na P 02 (pevná):
 - bez prorezavění nátěru (Ri 0)
 - zalití ložisek zčásti degradované
- Ložiska na P 03 (pohyblivá - kyvná):
 - A) u ložiska vlevo na vnější straně utržený čep (šroub) v připojení horního spřáhla k druhé kyvné části (spřáhlo utržené) **/foto č. 4/**, na vnitřní straně ložiska čepy namožené

**K 03 - pohyblivé ložisko na pilíři
P 03 vlevo – utržené horní
spřáhlo na vnější straně ložiska**

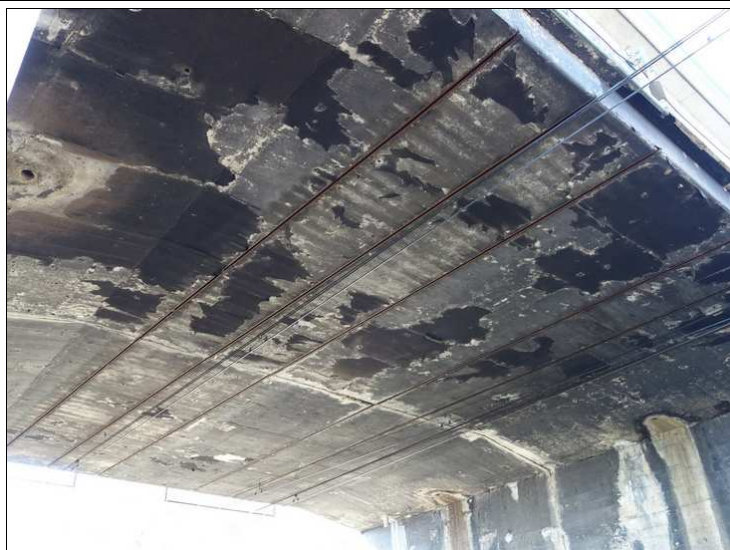
foto č. 5

- Podhledy byly v době PPM suché, povrchy nejsou upravené (foto č. 5).
- Ojedinele odhalená výztuž.
- Vývody u odvodňovacích otvorů bez přesahů - stopy po stékání vody po náběžích a stojkách rámových konstrukcí. Nově provedeny svislé svody.
- Na začátku a na konci čela NK vlevo je beton degradovaný do hl. 10 – 40 mm, odhalená výztuž koroduje (foto č. 6).
- Oboustranně se na čelech odlupuje povrchová úprava (lepenka) (foto č. 6).
- Římsy bez zjevných závažných poruch.
- Chování konstrukce při průjezdu vlaku: klidné

**K 06 – neupravený povrch
podhledů (mostním otvorem
prochází elektrizovaná železniční
trať)**

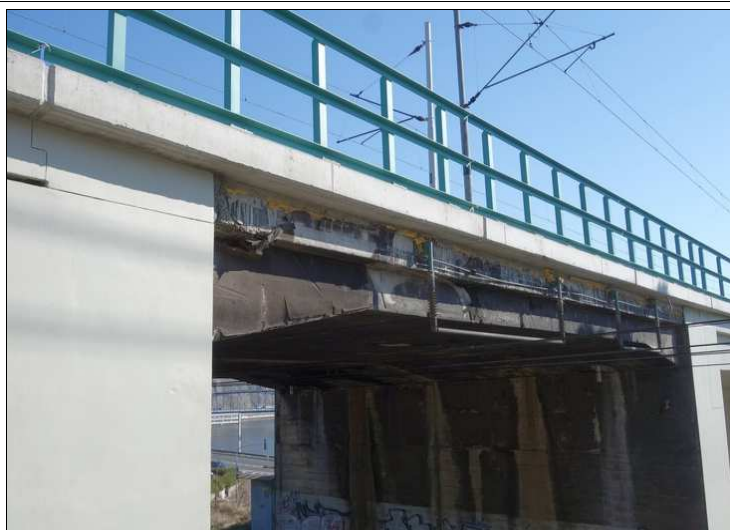
foto č. 6

**K 06 – lokální hloubková
degradace betonu na čele
konstrukce, neupravený povrch,
odlupující se lepenka (mostním
otvorem prochází elektrizovaná
železniční trať)**
