Protokol o podrobné prohlídce

mostního objektu provedené dle Vyhlášky MD č. 177/95 Sb.,
a předpisu SZDC S5 Správa mostních objektů

TÚ 1051 Stará Paka (mimo) - Liberec (včetně)		DÚ 12 Turnov - Sychrov		evd. km 126,002
Objekt: most	šířá trať	Vžitý název: Ohrazenický		
délka mostu 127,66 m	počet otvorů 7	počet kolejí na mostě 1	Elektrizace ne	
Objednatel: SZDC, s. o., OŘ Hradec Králové		rychlost na mostě / rychlost traťová [km/h]: 100/100	Traťová třída zatížení s přidruženou rychlostí C3-100	
Návrh hodnocení stavebního stavu 1/2	Vedoucí regionálního pracoviště Jaroslav Schejbal		Rok podrobné prohlídky	2020

PROTOKOL O PODROBNÉ PROHLÍDCE

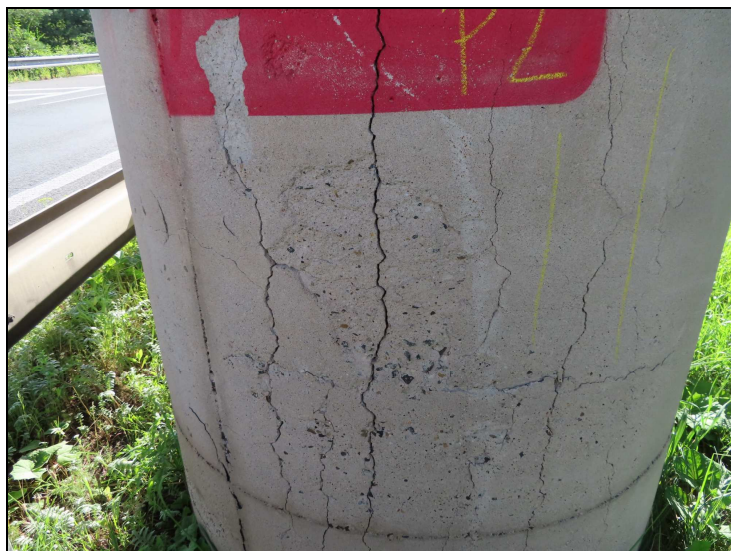
- Na dříku v dolní části viditelné svislé trhliny délky 1,00 m a 2,50 m (od úrovně terénu) šířky 1 – 3 mm v okolí těchto trhlin dochází k degradaci betonu do hl. 15 mm – beton odfouklý, na poklep kladivem zní dutě viz foto č. 1.
- Beton lokálně popraskaný, prasklý s trhlinami.

- 2 x svislá trhlinka v dříku pilíře s degradací betonu.
- Degradace betonu v ploše s obnaženou rezavou výztuží.

1. P 02 z otvoru č. 2 – dvě svislé trhliny délky 1,00 m a 2,20 m od země, šířky 1 – 3 mm.

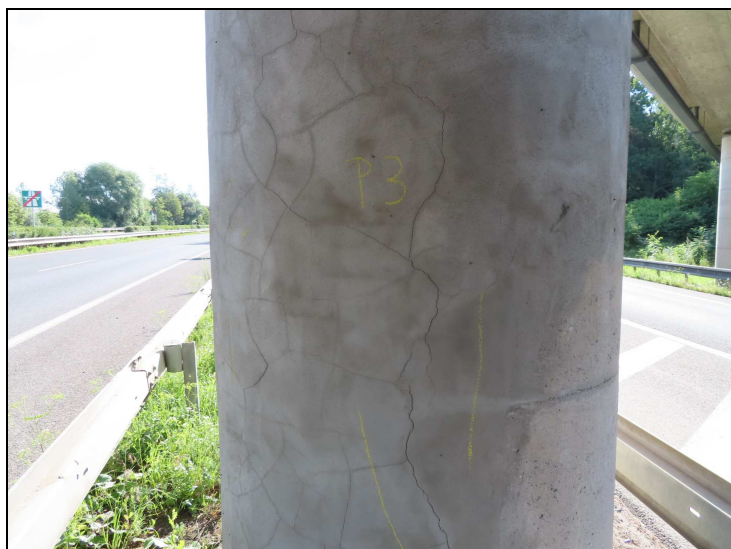
- Dřík pilíře v ploše 2,00 m x 1,20 m zasanován v roce 2015 – nyní sanační vrstva opět sítovitě popraskaná a odtržená od původního betonu (nejspíše selhání přechodového můstku mezi původní vrstvou betonu a novou opravnou vrstvou) viz foto č. 2 a č. 3.
- Na dříku patrné četné svislé trhliny různých délek šířek do 1 mm v okolí těchto trhlin dochází k degradaci betonu do hl. 10 mm – beton odfouklý, na poklep kladivem zní dutě.

- Svislé trhlinky v dříku pilíře do šířky 2 mm lokální s degradací betonu.
- Porušení reprofilační vrstvy a odtržení od původní betonové části.

2. P 03 z otvoru č. 4 – popraskaná a odtržená reprofilační vrstva na dříku pilíře.

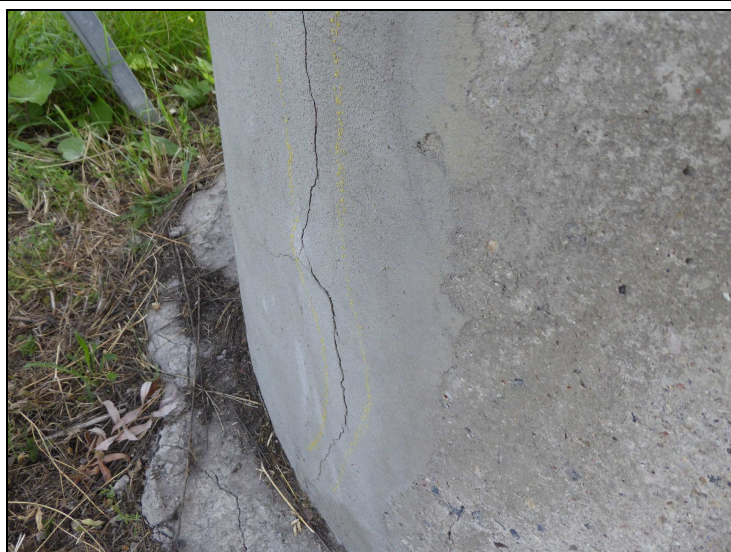
3. P 03 z otvoru č. 4 – detail obrázku č. 2 odtržení opravné vrstvy od původní betonové části dříku.
